# Kulturminneplan Nyhavna

- Kulturhistorisk stedsanalyse av Dora ubåtanlegg
-

Byantikvaren i Trondheim 2019

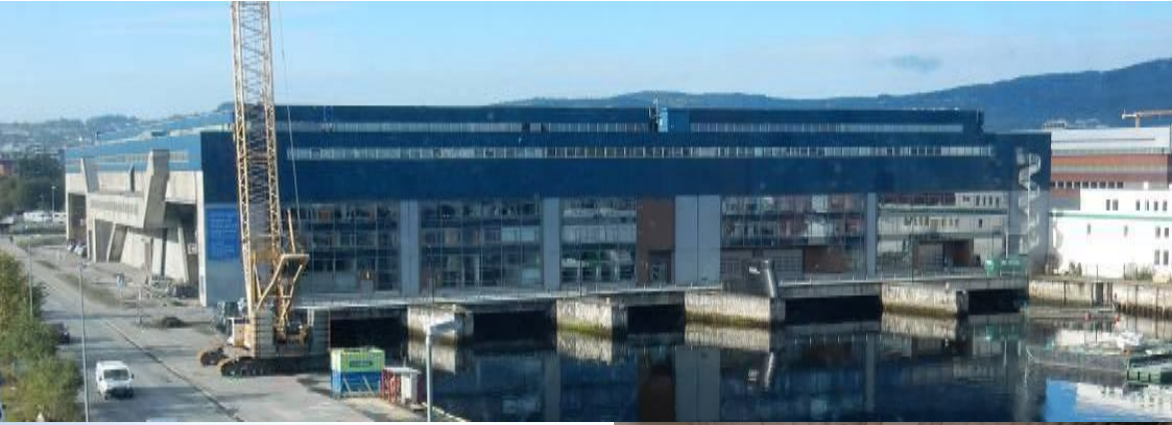
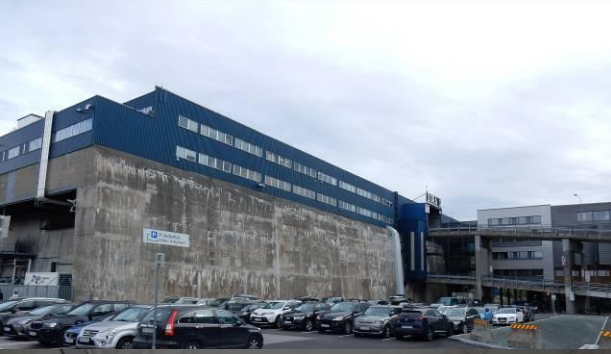
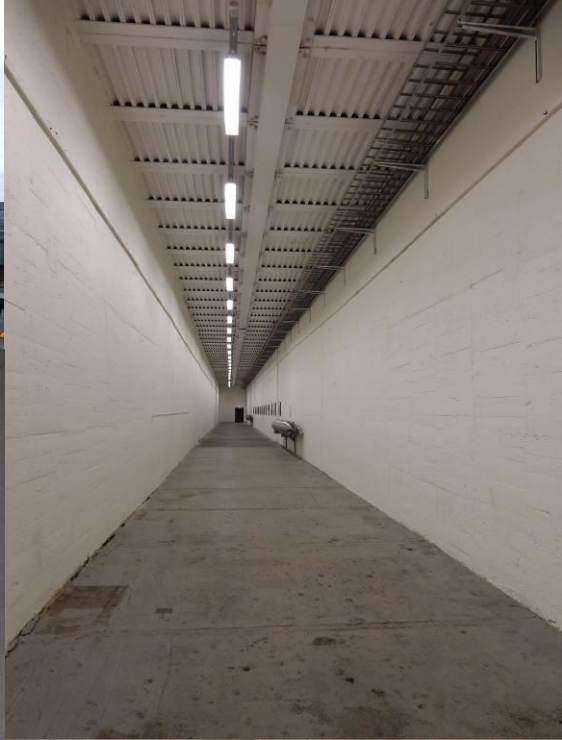
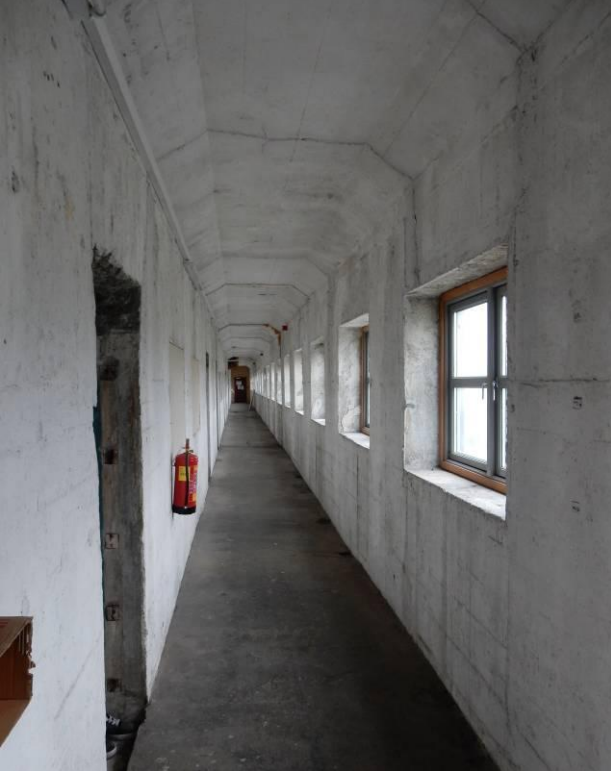
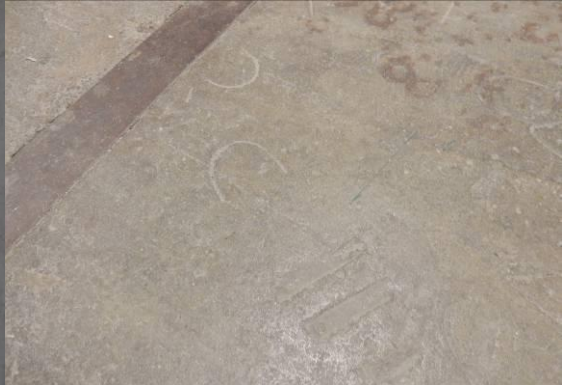
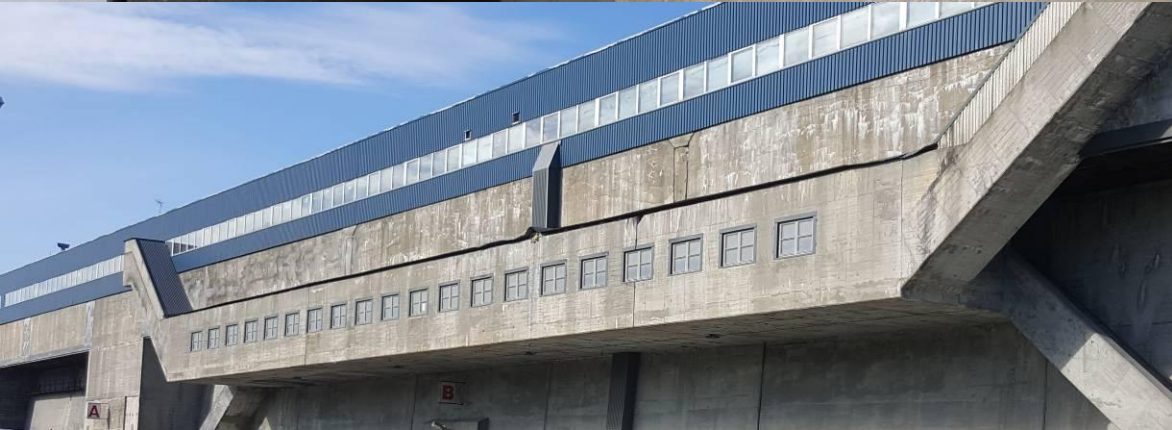
Konstruksjon og overflater innvendig og utvendig fremstår uten symptomer på alvorlig skade eller forfall.

Bunkerkonstruksjonen vurderes til å være i god stand.

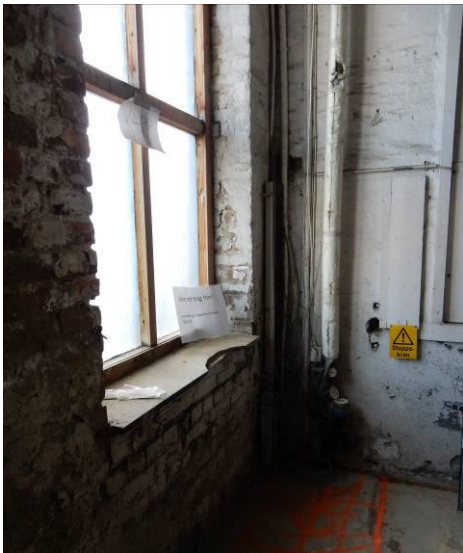
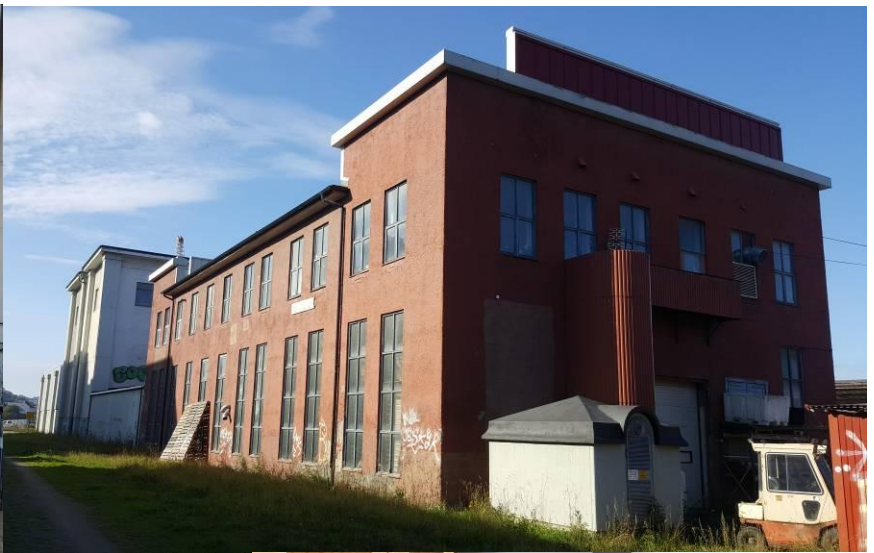
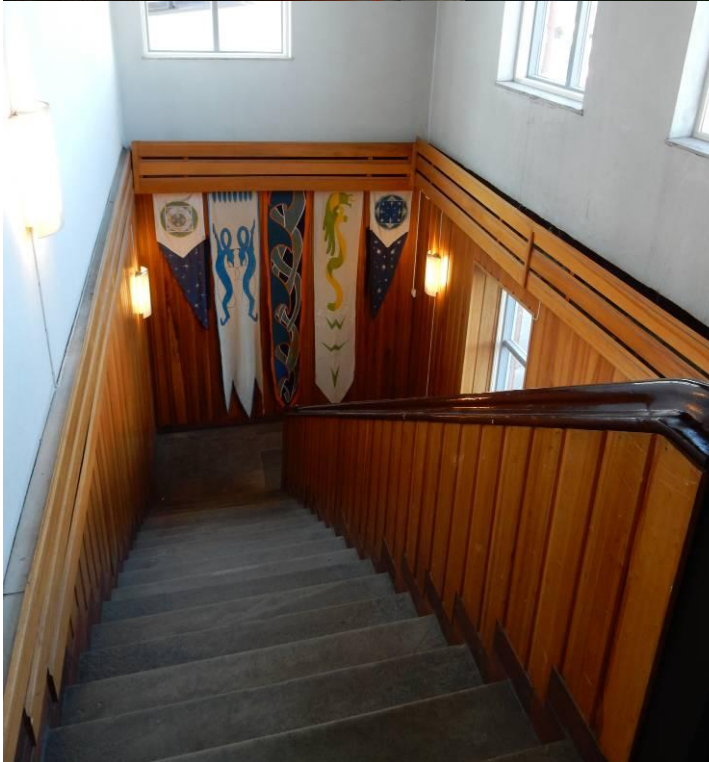
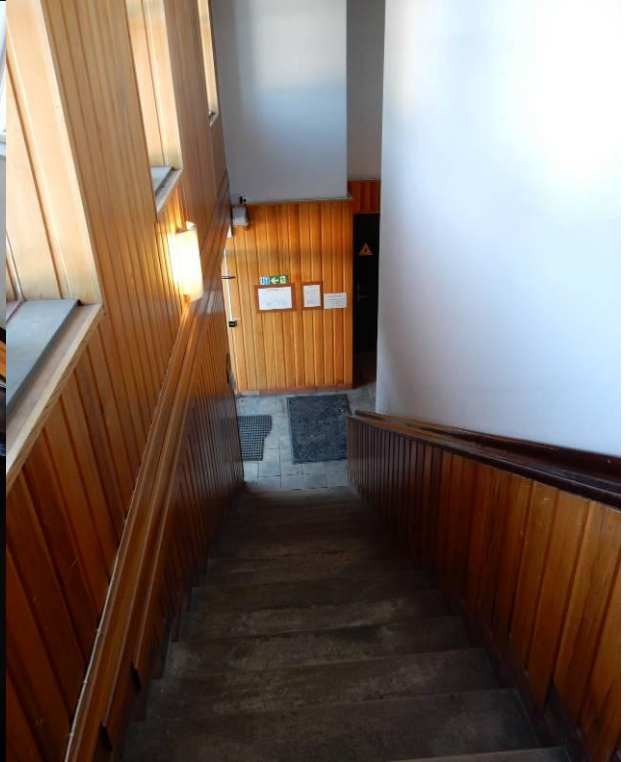
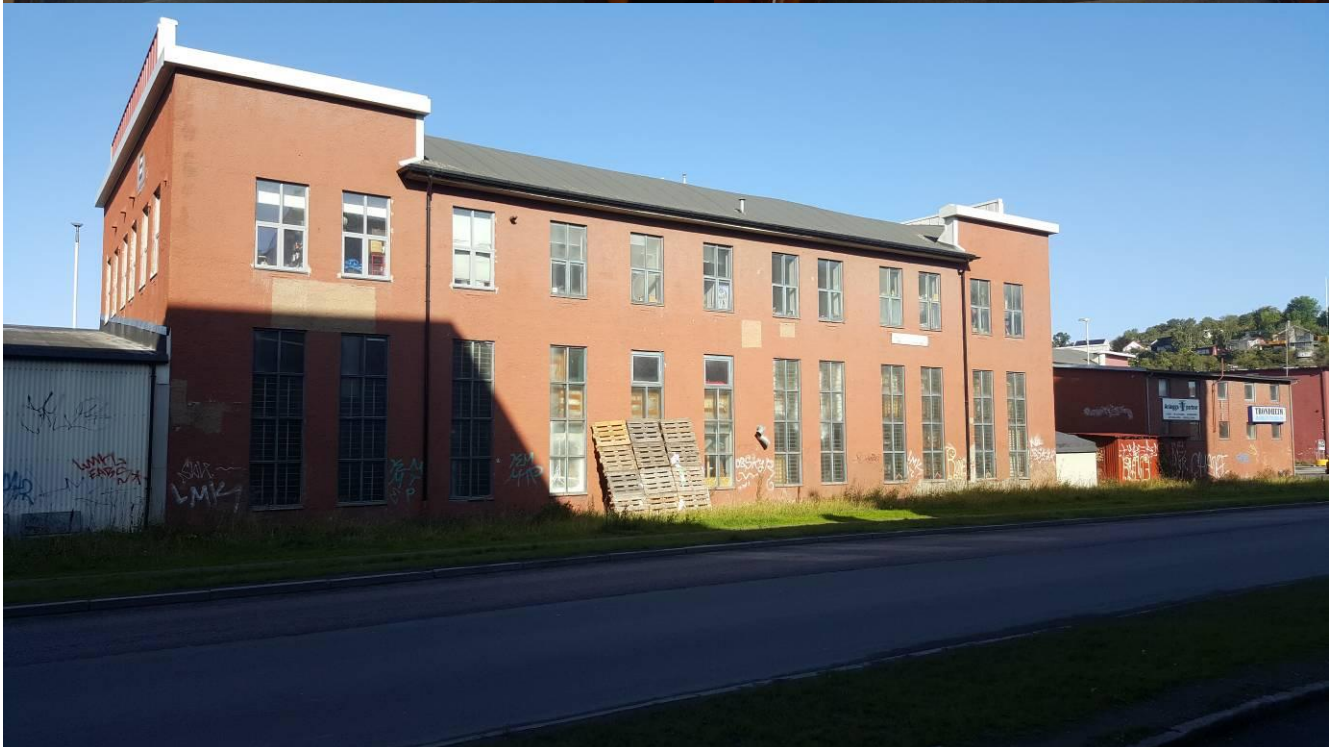
Trappekonstruksjonen er i særdeles god stand.

Bygningen vurderes til å ha lite skadeomfang og er i svært god stand.

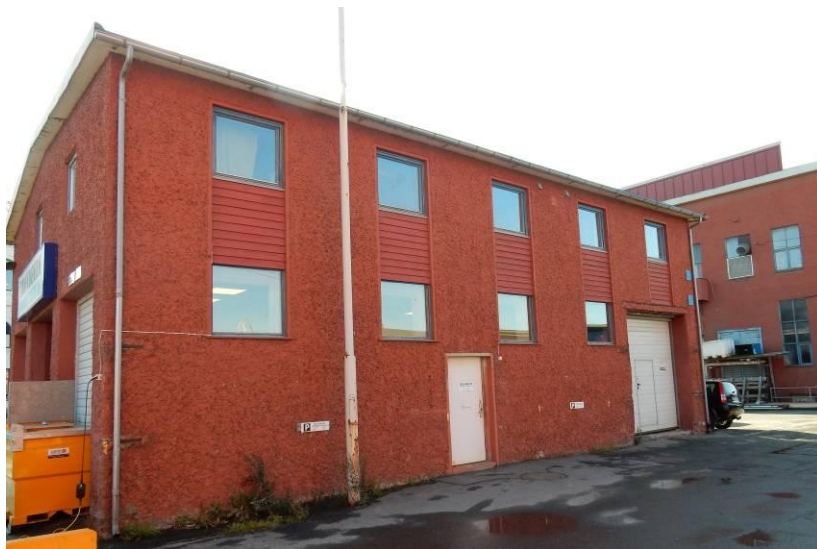
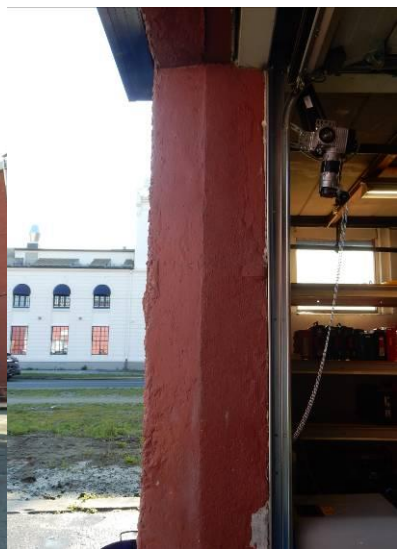
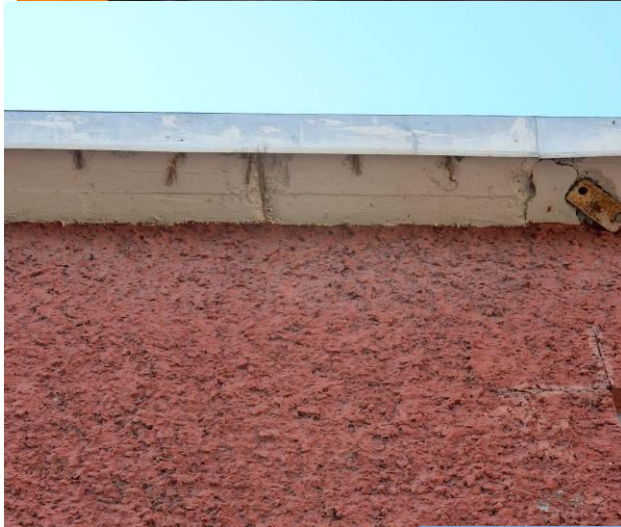
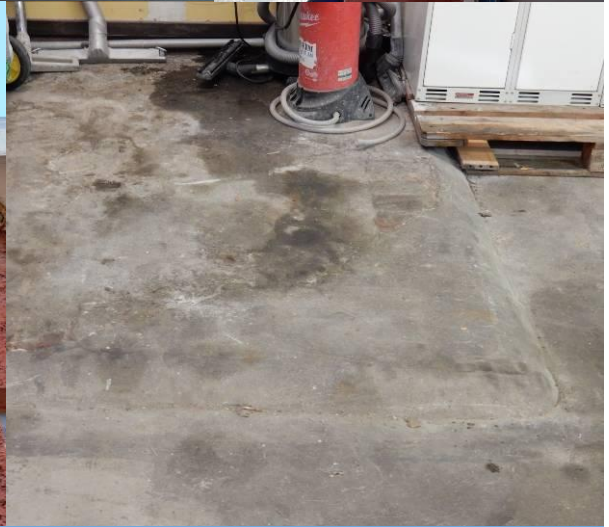
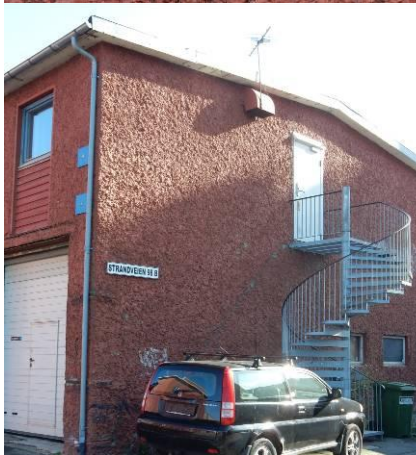
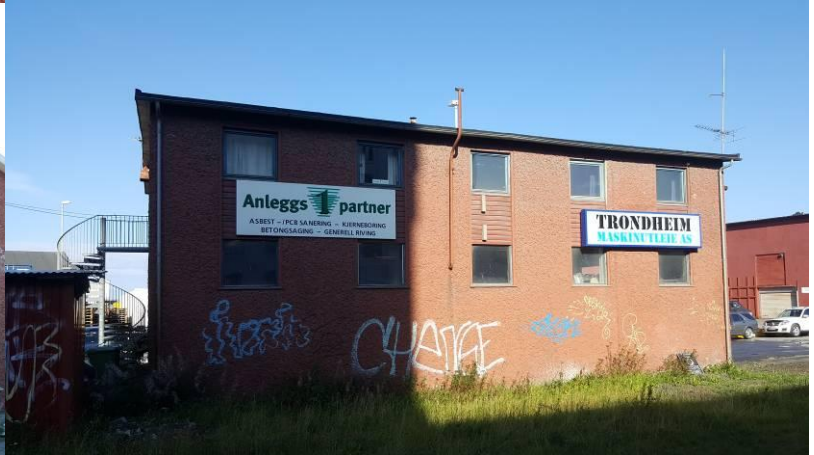
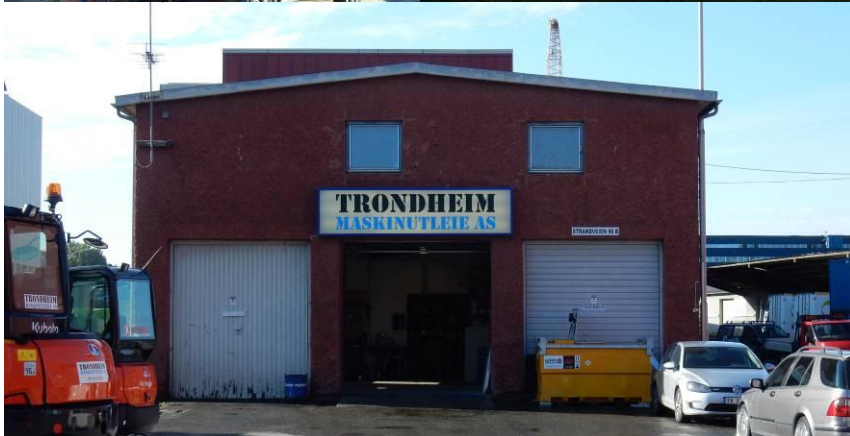
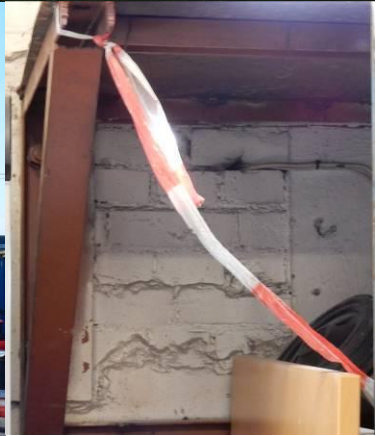
Materiale	Tilstand
Hovedkonstruksjonen er oppført i teglstein med rustrød murpuss. Tak og etasjeskiller er utført i armert betong. Gulvet er av støpt betong.	Hovedkonstruksjonen fremstår stødig. Bygningen har lite eller ingen avskalling av murpussen på fasadene. Noe avskalling av murpussen på innerveggene i 1 etg. Noe avskalling av betong på takutstikket. Synlige armeringsjern og jernbeslag her har noe rust. Bygningen vurderes til å ha minimalt skadeomfang og er i svært god stand.

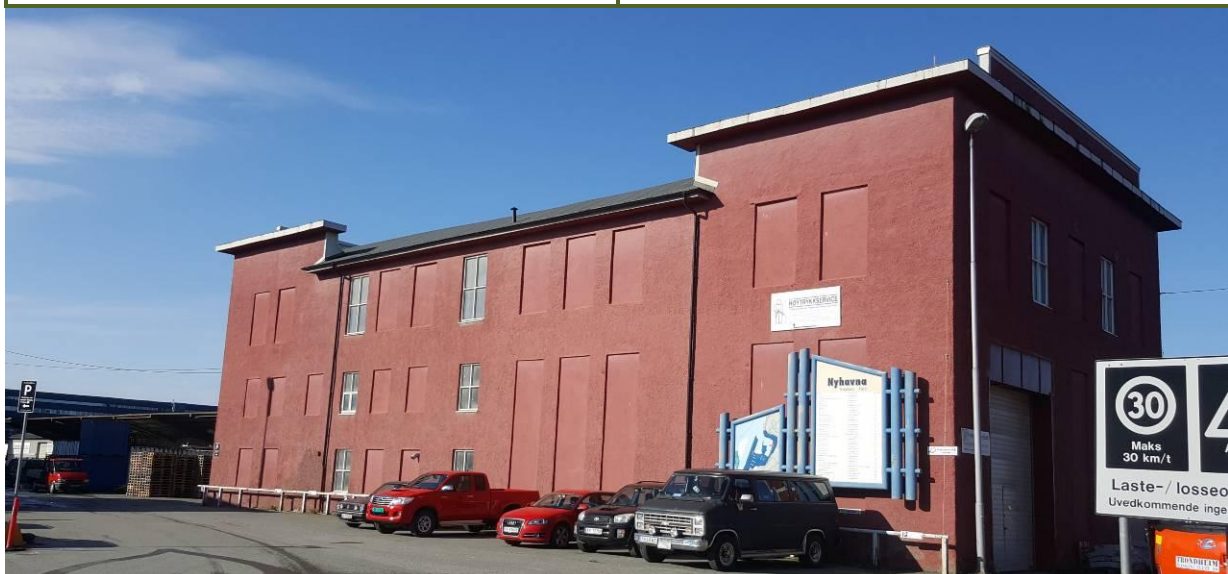
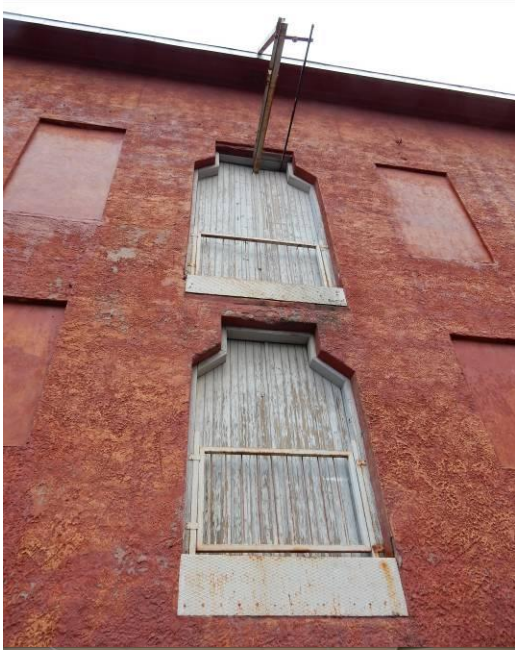
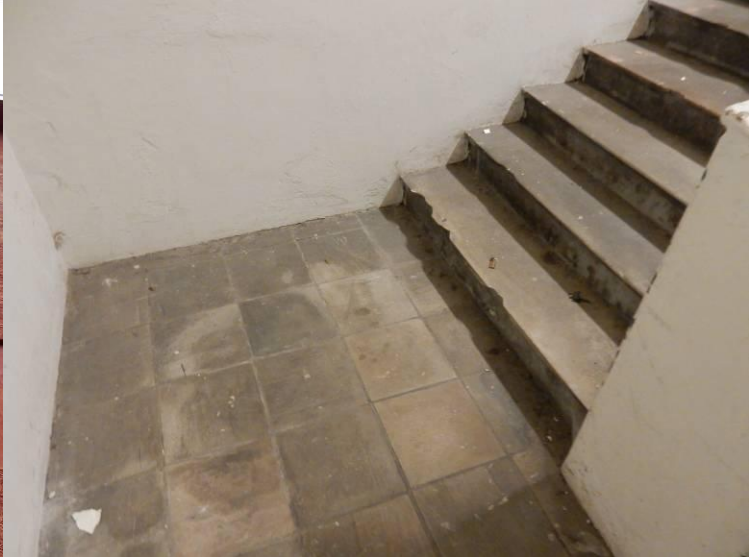
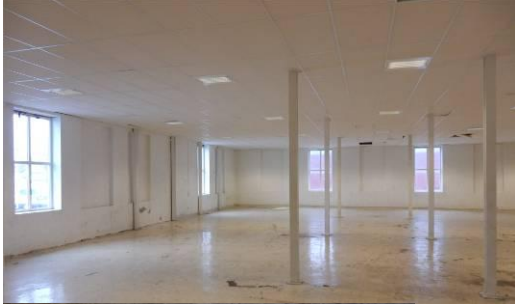
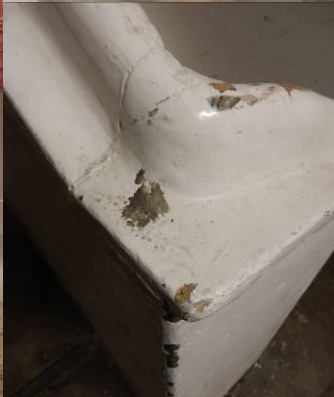
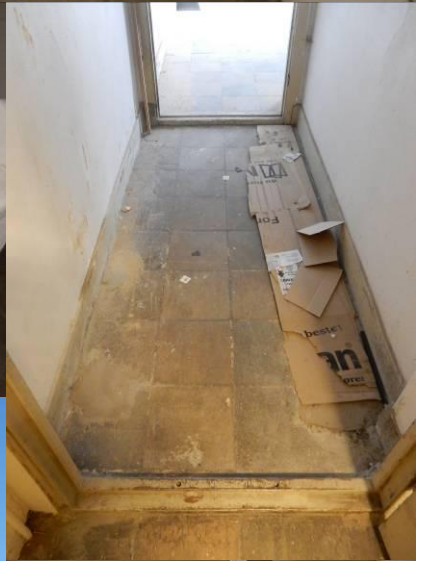
Materiale	Tilstand
<p>Bygningen er oppført i støpt betong med fasader i rustrød murpuss. Etasjeskillere, trappeløp og innervegger er også i støpt betong. Trappen har trinnplater av skifer. Rekkverk, dører og karmen av trevirke. Gulvfliser på flere områder av skifer.</p> <p>Taket har dekke av svart asfaltapp.</p>	<p>Hovedkonstruksjonen fremstår stødig.</p> <p>Bygningen har lite eller ingen avskalling av murpussen på fasadene.</p> <p>Skifertrinnene har beskjedne skader.</p> <p>Noe rustskade på utvendig løfteanretning.</p> <p>Et av rommene i andre etasje har skader på vegger og tak som følge av nylig hærverk.</p> <p>Trappeløpet med rekkverk har overflatiske skader men fremstår stødig.</p> <p>Bygningsmassen har moderate skader og vurderes til å være i god stand.</p>

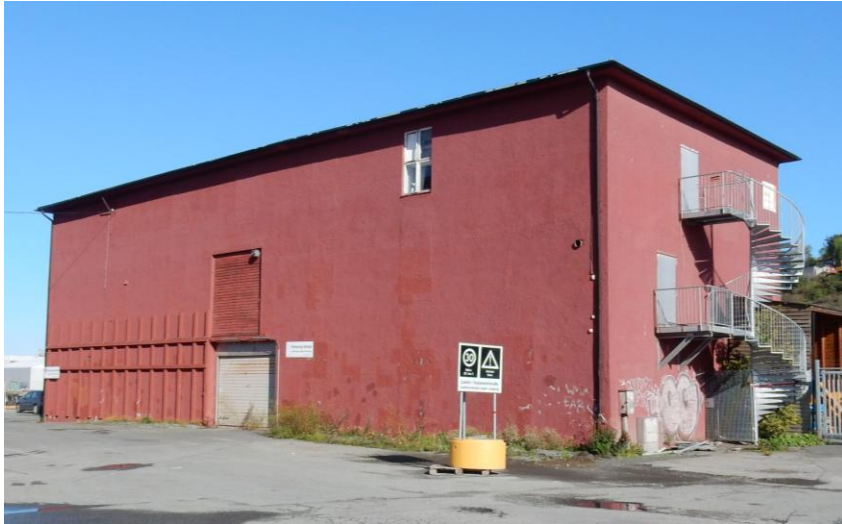
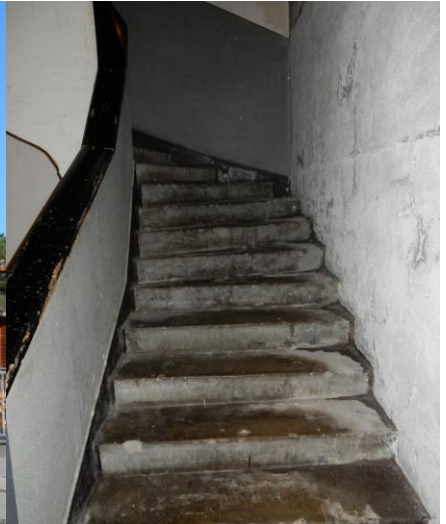
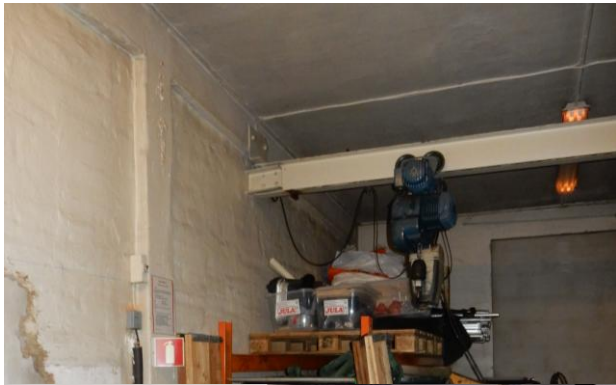
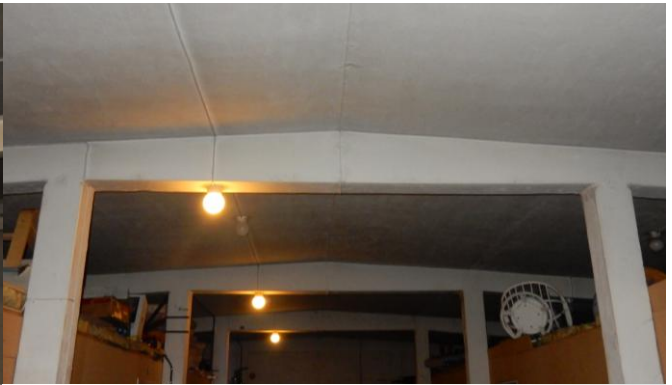
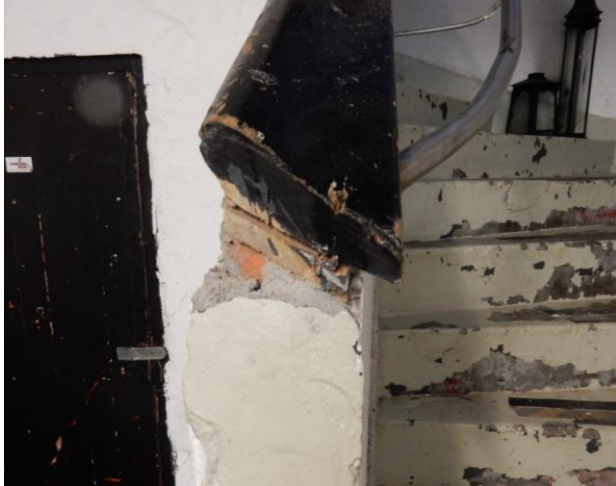
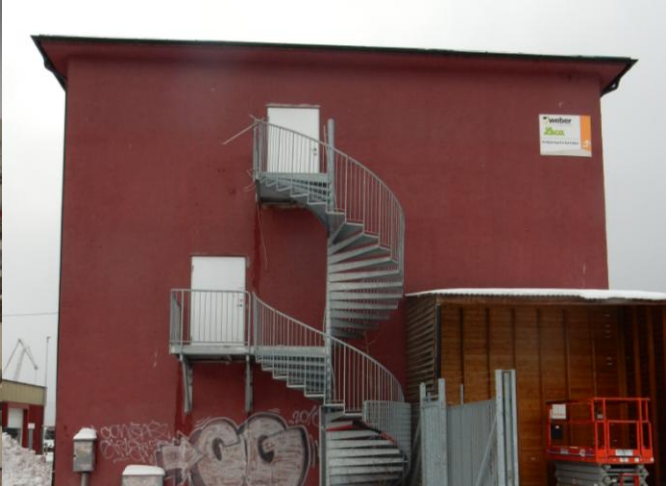
Overflattisk slitasje på trappetrinn og rekkverk. Noe avskalling på innvendig murpuss.

Bygningsmasse har overflattiske moderate skader og vurderes til å være i middels stand. Hovedkonstruksjon fremstår i god

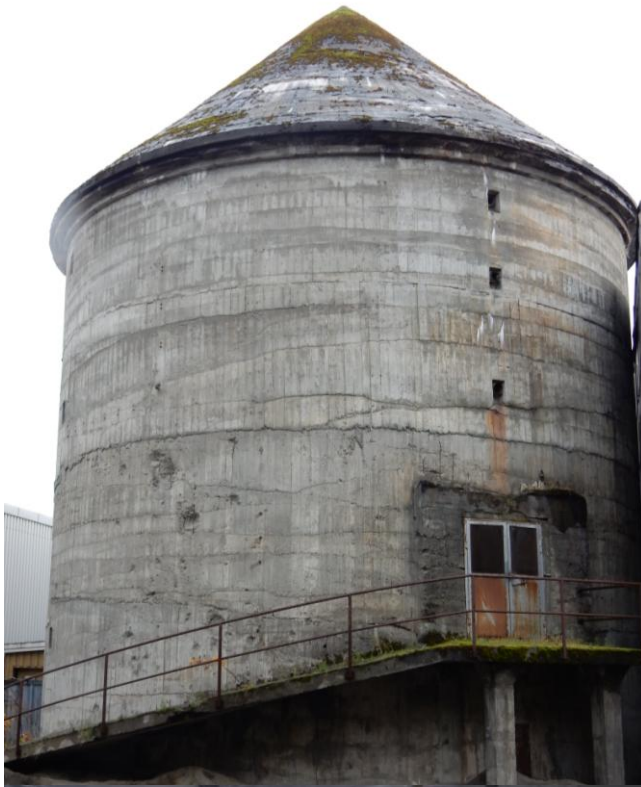
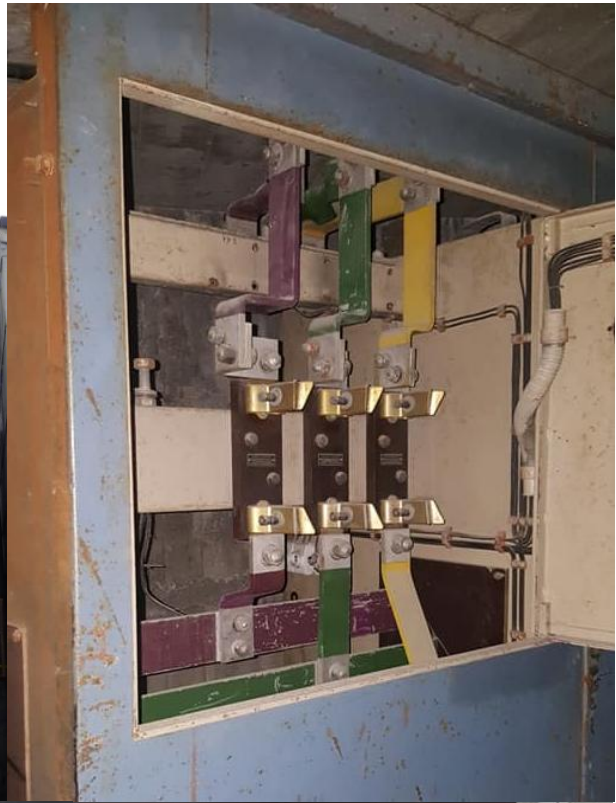
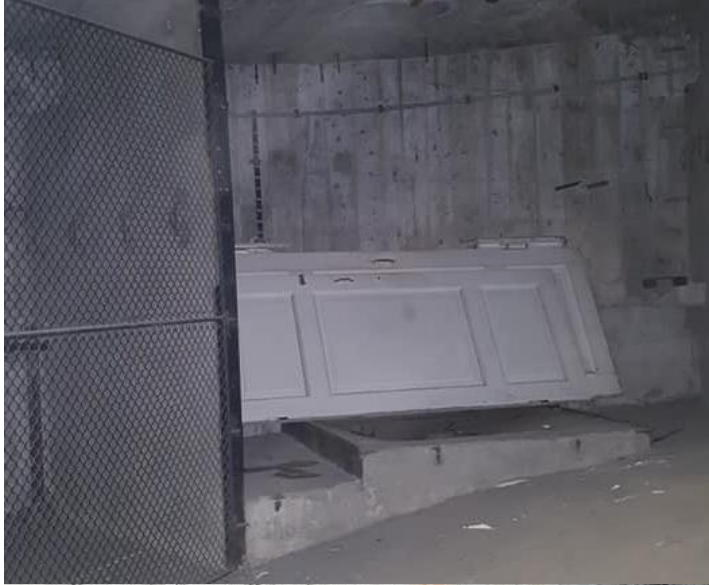
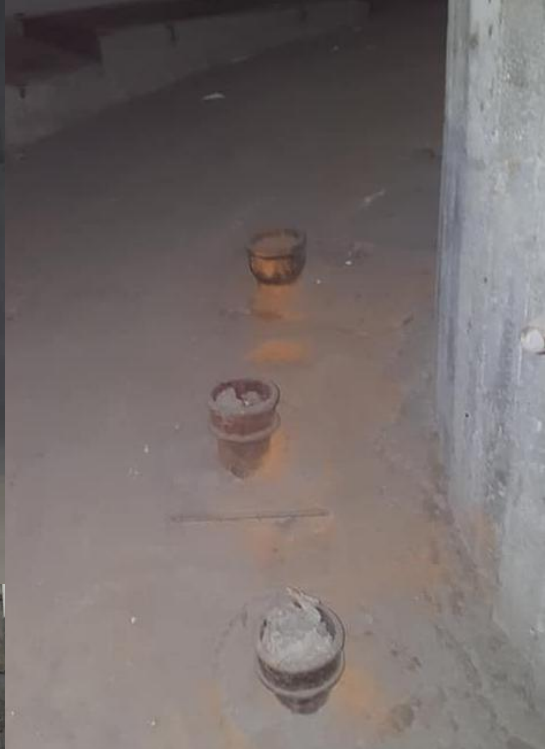
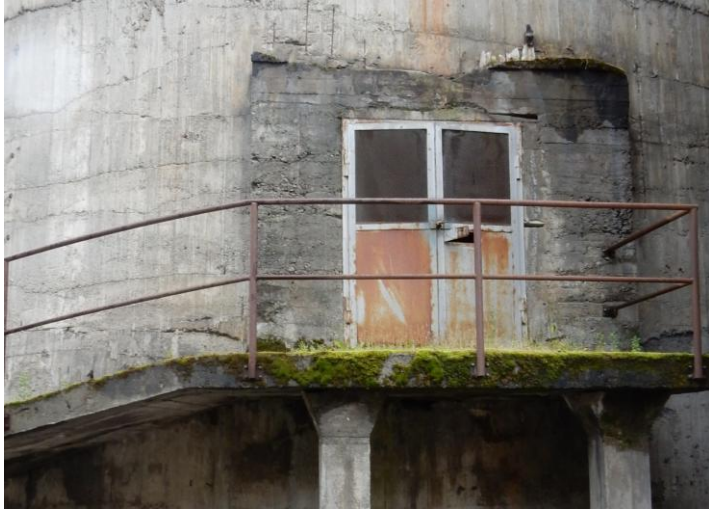
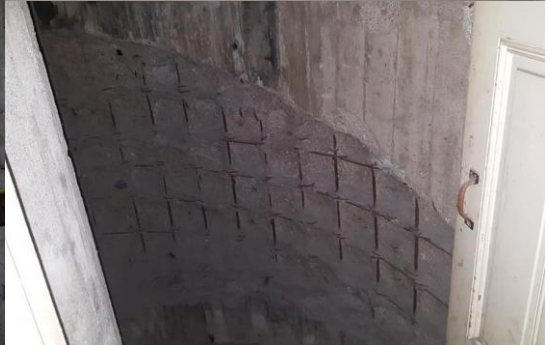
Materiale	Tilstand
Spissbunkereren er utelukkende oppført i armert betong. Dette omfatter yttervegger, innervegger, ramper, trapper, tak og baser. Dørkarmer, og dørblad innvendig er i trevirke. Lagringskamre har vegger og porter av netting fastsatt i stålrammer. Inngangsdører har doble dørblad i stål. Midtsjakten har enkle stige-trinn i stål.	Betongmaterialet har lite eller ingen utsalting.  Noe avskalling av bygningsmasse på fasade, tak og inngangsparti.  Taket fremstår uskadet men fuktig.

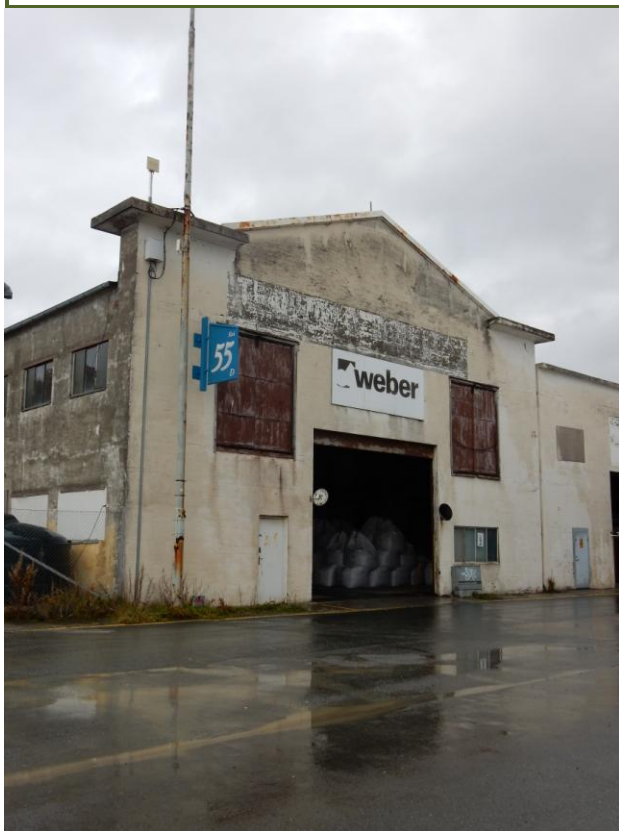
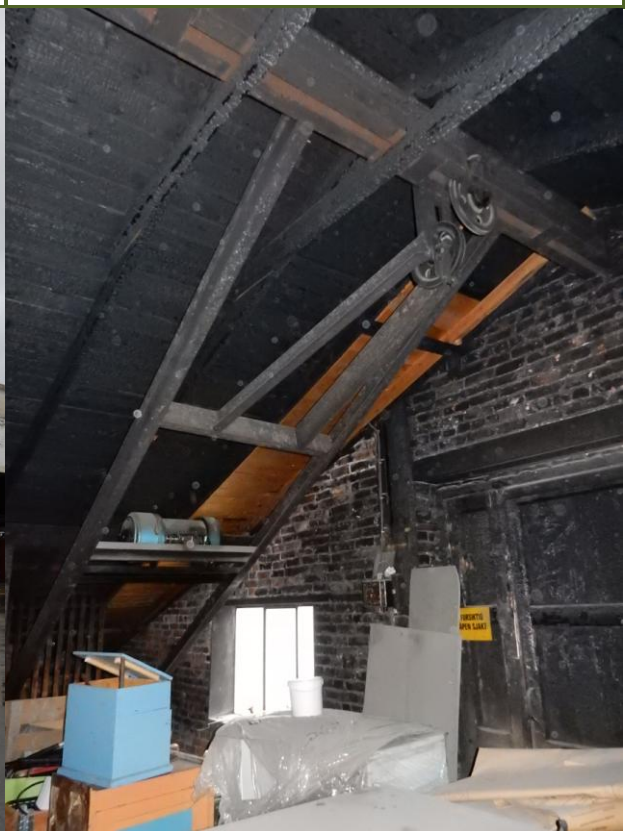
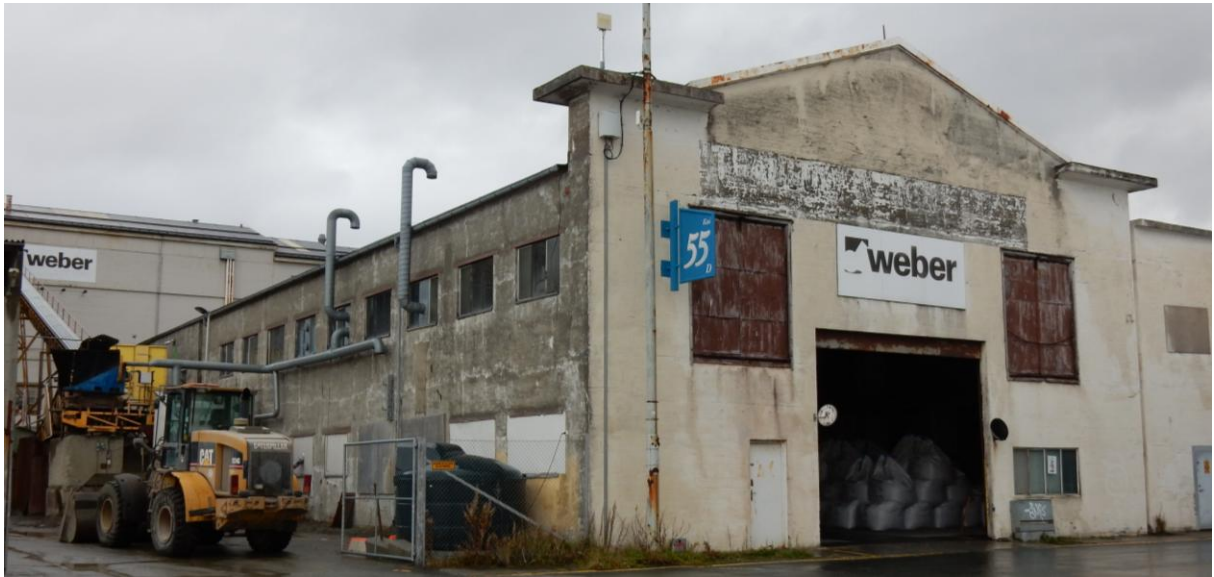
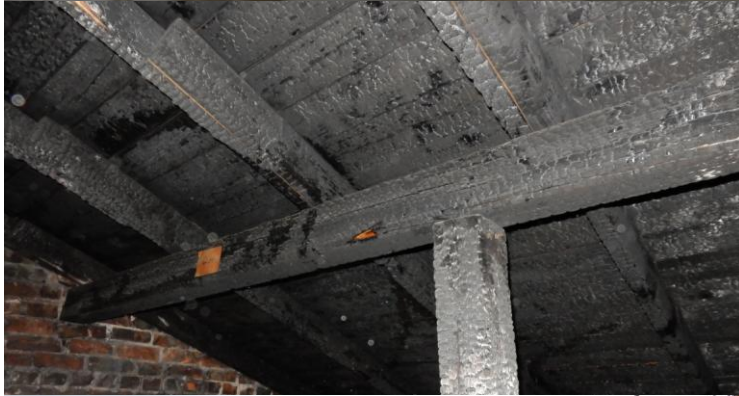
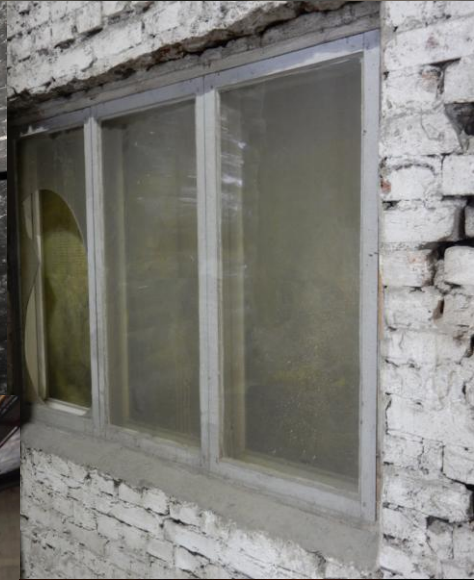
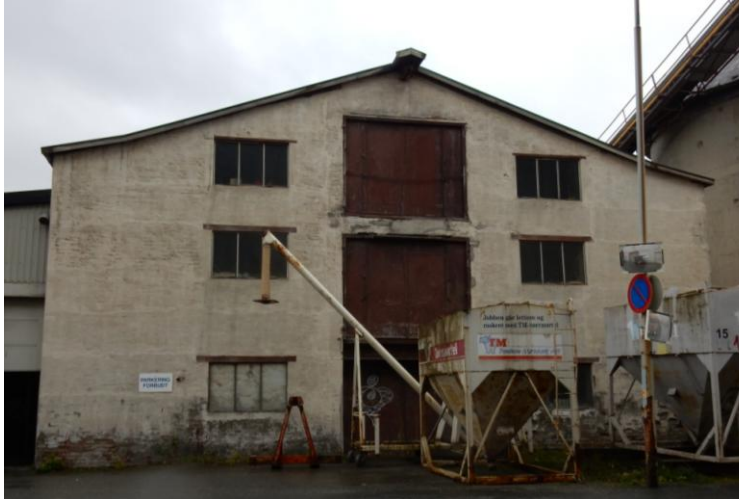
Loftet består av et stort rom benyttet til lagring, hvor man har direkte kontakt med det originale taket. Taket står skadet etter bombeangrepet i 1943. Den nordligste delen av takkonstruksjonen har forkullede bord, stolper og drager. Ca. 4 m. av drageren er byttet ut med stål her. Resten av taket og teglverkveggene på begge kortsider har røykskader og lag med sot. Dette går igjen på alle bygningsdelene i hele loftetasjen. Skadene er mest markant på nordre del av taket. På denne siden står også restene av en løfte/krananretning med original motor i et motorrom med røykskadet treverk. Anretningen har originale taljer og er laget av stålbjelker. Kranen har løfteretning mot nord, ut av bygningen gjennom doble dører av tre, også disse sterkt forkullet. På utsiden har disse dørene i dag stålbeslag. På denne delen av taket har flere takbord blitt byttet ut.

Taket på loftet er forkullet men stødig. Yttervegger og innervegger har merker og skader etter moderne tilpasning. Ingen fremtredende fuktskader. Bygningen har moderate skader og vurderes til å være i middels stand.
