Beregnet til  
**Trondheim Utvikling AS**

Dato  
**2021-01-28**

# **RADONMÅLINGER**

## **MELLOMILA 79-81**

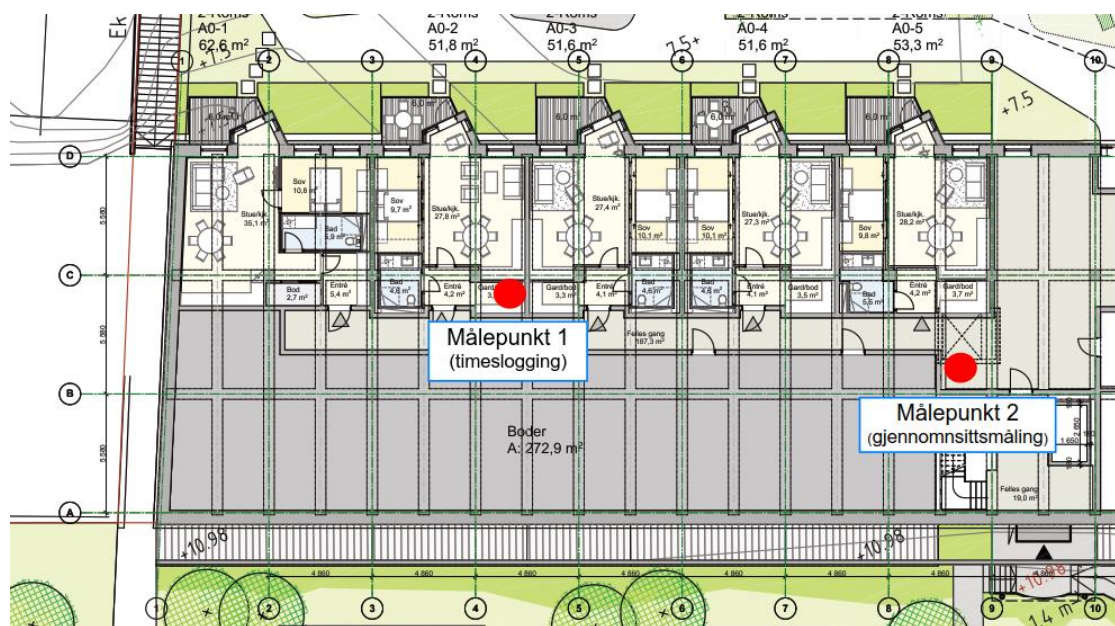
**Figur 1: Målepunkt i eksisterende kjeller i vestre del av bygget. Se røde sirkler. I målepunkt 1 er det utført måling med timeslogging. I målepunkt 2 er det utført gjennomsnittsmåling.**

Som vi ser i Tabell 1 overstiges tiltaksverdien på 100 Bq/m<sup>3</sup> i målepunkt 2 og 3. Det vil derfor være nødvendig å gjøre tiltak for å redusere radonkonsentrasjonen i disse områdene.

Måleresultatene har vist radonkonsentrasjoner over tiltaksgrensen på 100 Bq/m<sup>3</sup>, men ikke spesielt høye/ekstreme verdier. Ut fra dette anbefales det i første omgang å gjøre enkle tiltak, for så å utføre nye radonmålinger før bygging starter. Aktuelle tiltak er tetting av konstruksjoner mot grunnen. Se tabell over. Nye målinger bør tas med en innetemperatur på ca. 20 grader og bør gjennomføres på vinterhalvåret (før midten av april).

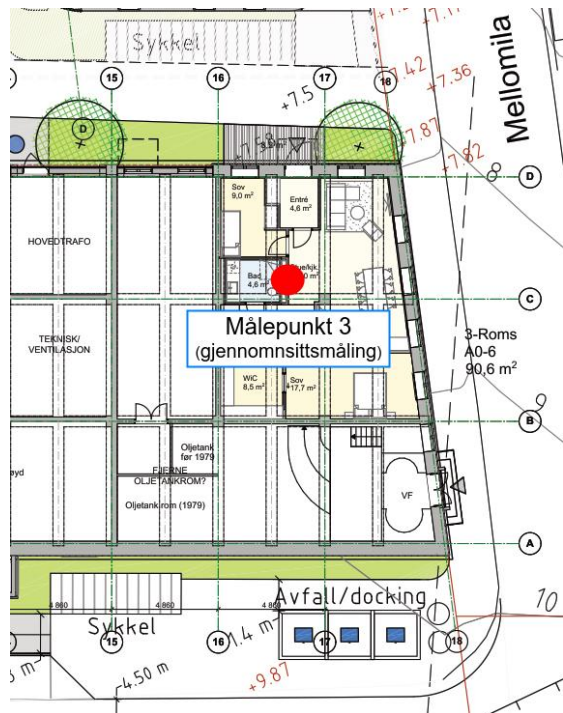
**Figur 2** Målepunkt i eksisterende kjeller i østre del av bygget. Se rød sirkel. I målepunkt 3 er det utført gjennomsnittsmåling.

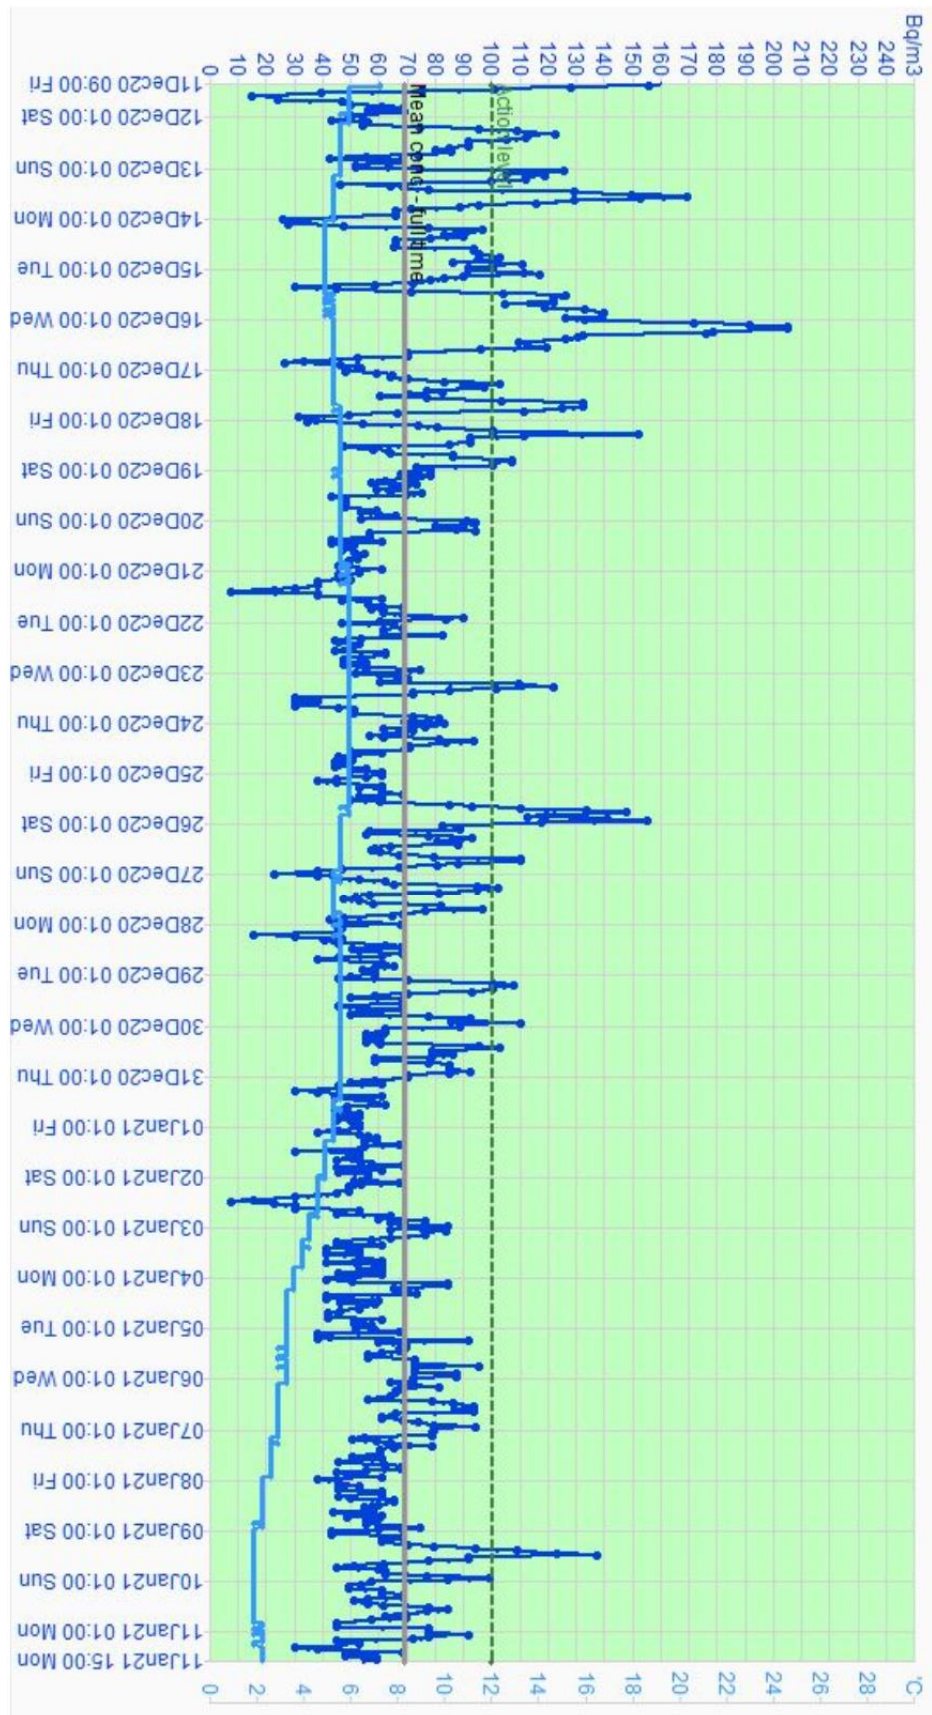
Gjennomsnittlig radonkonsentrasjon i målepunkt 1 er 69 Bq/m<sup>3</sup>. Her er det benyttet en radonmåler med timelogging for radonkonsentrasjon og temperatur. Sammenstilt resultat for perioden finnes i Figur 3. Grafen viser at radonkonsentrasjonen så vidt overstiger maksgrense på 200 Bq/m<sup>3</sup> i en svært kort periode. Vi ser også at det er registrert enkeltverdier på over 100 Bq/m<sup>3</sup> gjennom hele måleperioden.

Vi ser i Figur 3 at innetemperatur i målepunkt 1 varierer mellom ca. 2 og 6 grader. Dette er 15-19 grader kaldere sammenlignet med settpunkttemperatur for oppvarmingsanlegg i boliger på 21 grader iht. NS 3031:2014. I en ny situasjon med leiligheter vil vi derfor kunne forvente økt konsentrasjon av radon i inneluft. Under måleperioden var det åpen forbindelse mellom målepunkt 1 og 2, og derfor forholdsvis like temperatur. Det kan derfor også forventes økt radonkonsentrasjon i målepunkt 2 sammenlignet med målte verdier.

Ut fra dette vurderes det å være nødvendig med tiltak mot radon også i området ved målepunkt 1 i vestre del av kjeller.

Figur 3 Timesverdier for målepunkt 1, plassert i lager i vestre del av kjeller

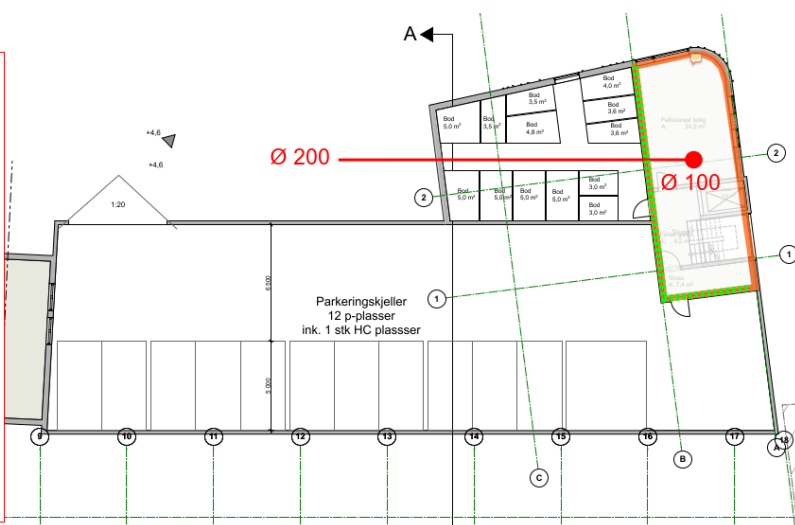
Fundamentplan foreligger foreløpig ikke og eventuelle stripefundamenter eller fundamentplater på ulike nivåer innenfor det markerte området i Figur 3 kan ha påvirkning på antall brønner og sin plassering. Endringer iht. forutsatte fundamenter kan gi behov for revidering av beregninger og notat.

**Figur 3. Forslag til plassering av brønn og oppstikk.**

Mengde brønner og oppstikk vil være avhengig av grunnflaten som skal ventileres, samt brønnenes kapasitet. Nødvendig ventilering er dimensjonert iht. BKS 520.706, pkt. 65. Figur 65b i samme byggforskanvisning angir dimensjonering av luftmengde som skal kunne trekkes av, avhengig av bygningens grunnflate. Kapasiteten til de ulike radonbrønnene med SINTEF Teknisk godkjenning er målt i 11-16 mm pukk, og luftmengde fra de enkelte brønnene kan leses av trykktapskurvene ved 100 Pa trykktap. Nødvendig areal til oppstikk er dimensjonert etter Fig. 65c i BKS 520.706. Oppsummering av prosjekterte mengder for brønner og oppstikk og forslag til plassering vises i Tabell 1 og Figur 3.
