Komfortmåling Tiller-ringen 169

Rimol Miljøpark

Vår ref.1350037388

Dato: 17.04.2020

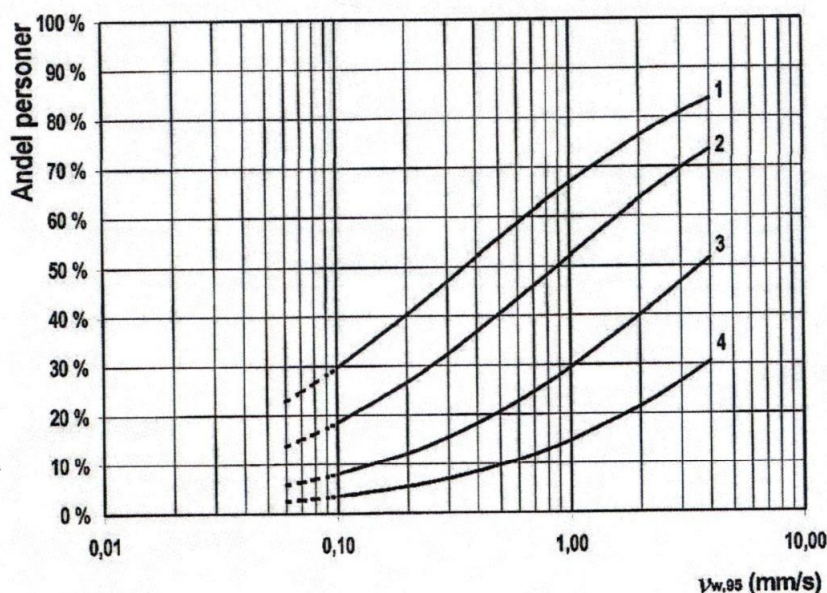
Figur A.1 – Prosentandel personer med ulik grad av plage av vibrasjoner i bolig, plottet mot beregnet statistisk maksimalverdi for veid hastighet,  $v_{w,95}$  i mm/s

Slik vi vurderer ut fra figur Ref. Figur A.1 fra NS 8176, og de målte resultater kan en forvente at ca. 5% av befolkningen vil være meget plaget av vibrasjoner fra anleggsarbeider på Rimol Miljøpark, mens ca. 35% vil merke vibrasjoner. Se Ref. Figur A.1 fra NS 8176.
