**KAPASITETSØKENDE TILTAK TRØNDERBANEN
MARIENBORG - LADEMOEN
FUNKSJONELT DOBBELTSPOR
Lademoen stoppested,
Tilstandsvurdering av Strandveien 23**

00B	Første utgivelse	27.06.2022	IFM	EVH	MRRN
Rev.	Revisjonen gjelder	Dato	Utarb. av	Kontr. av	Godkj. av
Nordlandsbanen (Trondheim) – Hell, Lademoen stoppested, Tilstandsvurdering av Strandveien 23		Ant. sider	 		
		20			
		Produsent	Rambøll Norge AS		
		Prod. dok. nr.			
		Erstatning for			
		Erstattet av			
Prosjekt: 60034612 Parsell: 15 Marienborg – Lademoen		Dokument nr.	KTT-15-A-10137		Rev. 00B
 		FDV dokument nr.	N/A		FDV-rev. N/A

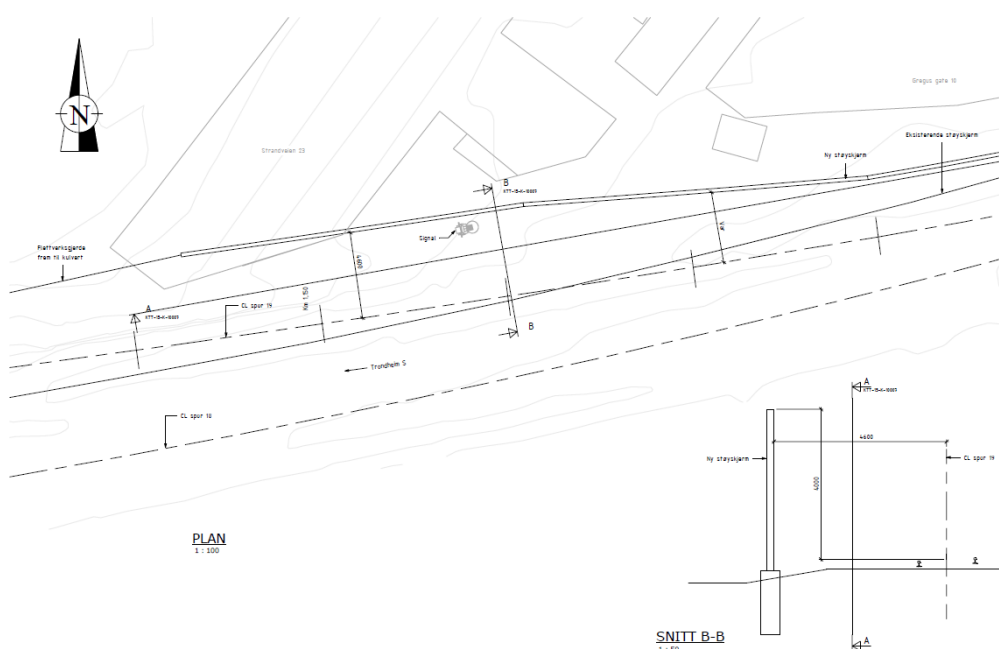
Figur 11 Plan og snitt av nytt spor og støyskjerm forbi Strandveien 23

Det nye sporet blir liggende med senter spor ca. 3,1 m fra veggen, og støyskjermer vil komme inn i husveggen.

Jernbanens Tekniske regelverk krever en avstand på 4 meter mellom senter spor og støyskjerm. Illustrasjonen under (figur 11) viser hvor langt inn i bygget støyskjermer vil komme.

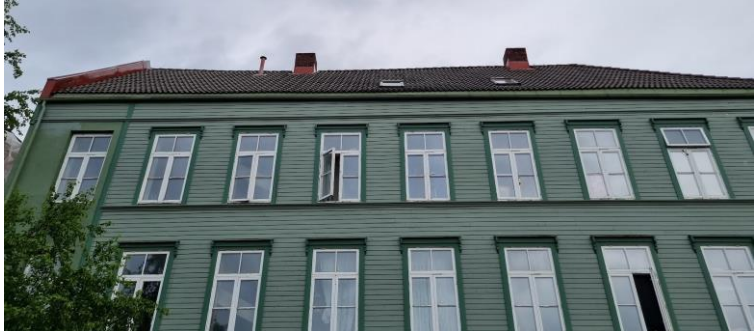
Takkonstruksjonen har flere steder store deformasjoner. Taket er kun besiktiget fra bakkeplan.	3

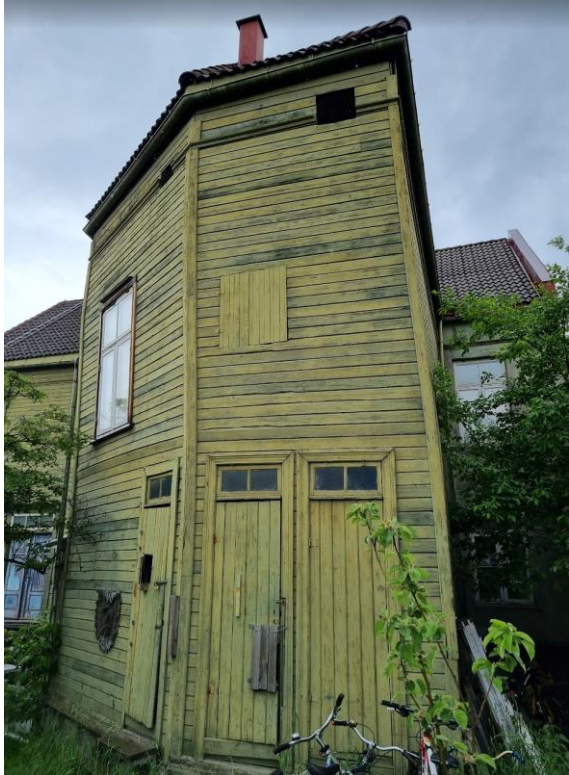
Utbygg er generelt i dårlig forfatning. Veggene mot NØ har ca. 0,5m helning (videre forskjøvet i øvrige vegger).	3

Det tas i det videre utgangspunkt i at kun byggets hoveddel flyttes. Tilbygget i øst anses for usikkert til å flyttes (yttervegg i nord anslås å være ca. 0,5 meter skjev (ref. observasjoner i kap. 4.2)).

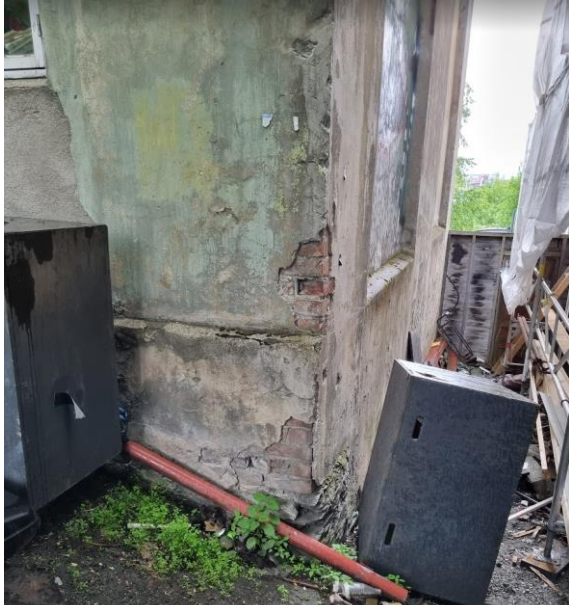
Teglmuren på fasade mot NØ har flere steder avskalling, bom, riss og antatt frostsprengning. Rundt vinduer er det som normalt mer skader ettersom murverket er mer utsatt for fukt her.	2

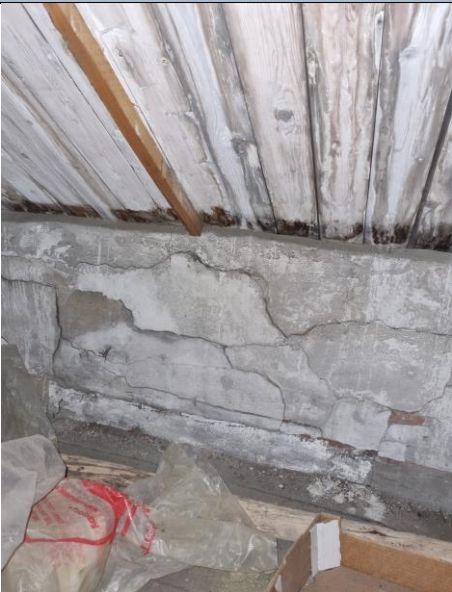
Knevegg i NØ på loft: fukt og oppsprekking av teglmur	3

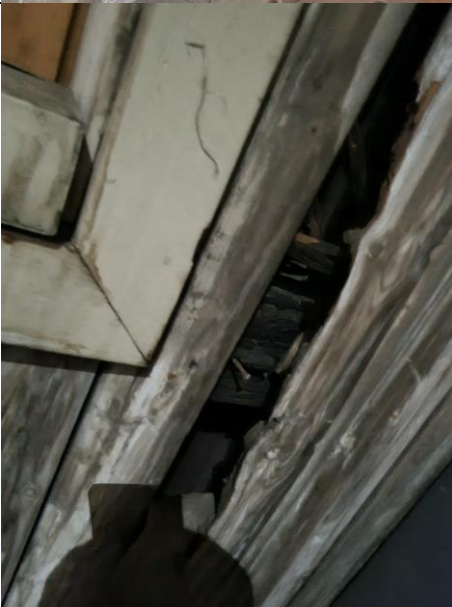
Fukt og råte i takkonstruksjon ved tidligere takvindu (nå gjenkledd)	3

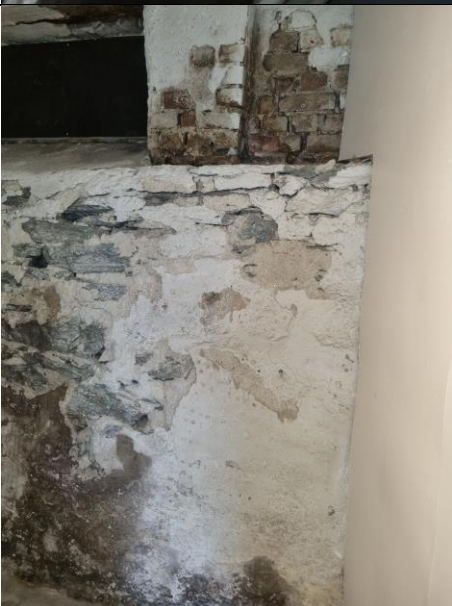
Kjeller (NØ): noe fukt og avskalling på kjellervegg og overliggende teglmur	2

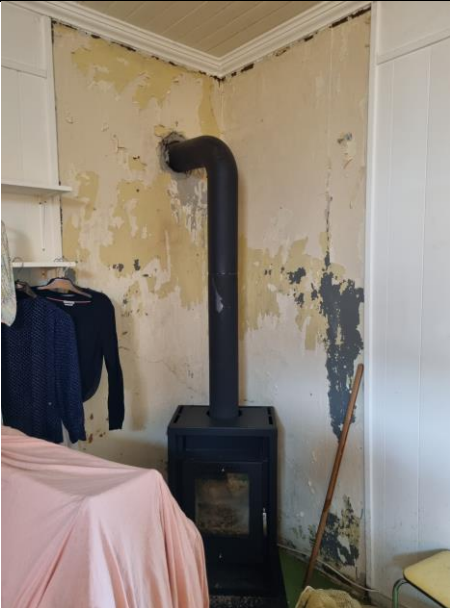
Opprissing, sprekker og avskalling i murverk mellom leiligheter (brannmur bak ildsted).	1

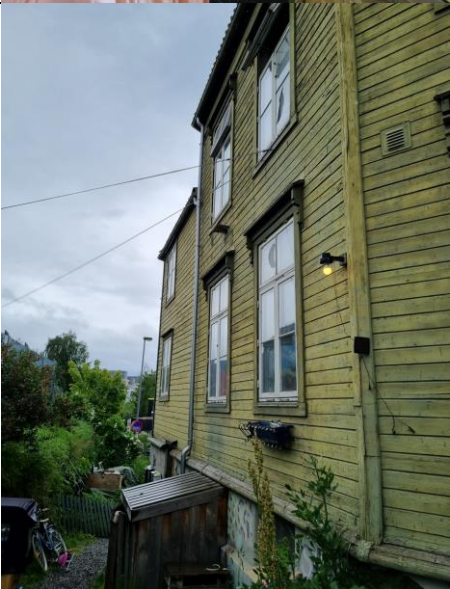
Fasade: sprukne/knuste vindu, oppsprukket og noe råte i kledning. Vannbrett har mye råte og sprekker. Ukjent når fasaden var malt sist.	3

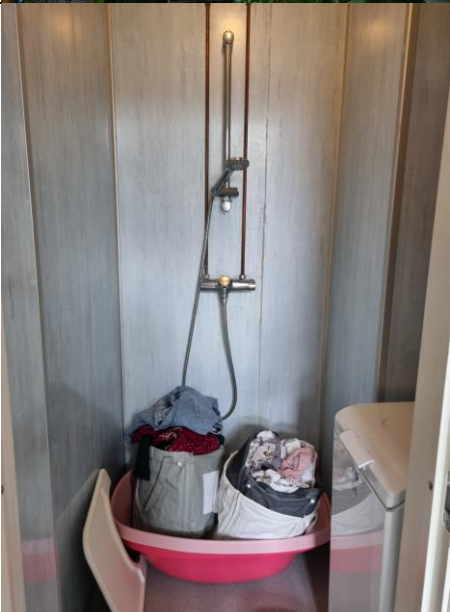
Tidligere del av kjøkken er ombygget til bad med dusj (baderomsplater). Det er ikke foretatt fuktkontroll bak plater.	-

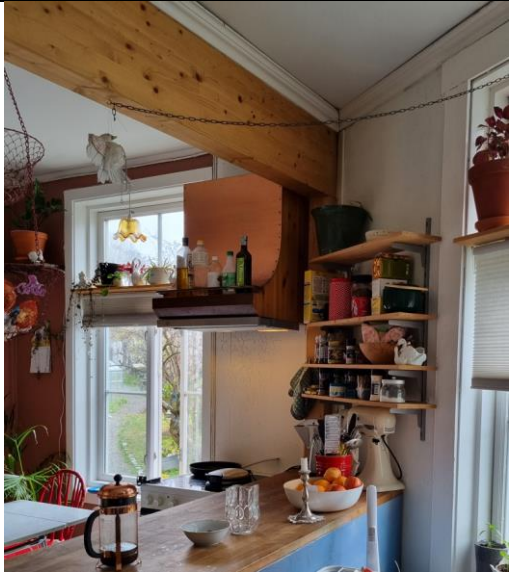
Leilighet i 1. etg. SØ: Antatt bærevegg utvekslet med limtrebjelke og tresøyler.	1

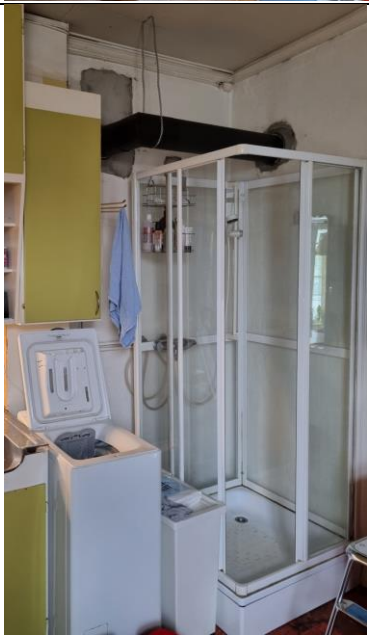
Leilighet: dusjkabinett satt inn i oppholdsrom vil gi økt fukt og fare for sopp og råte over tid.	3

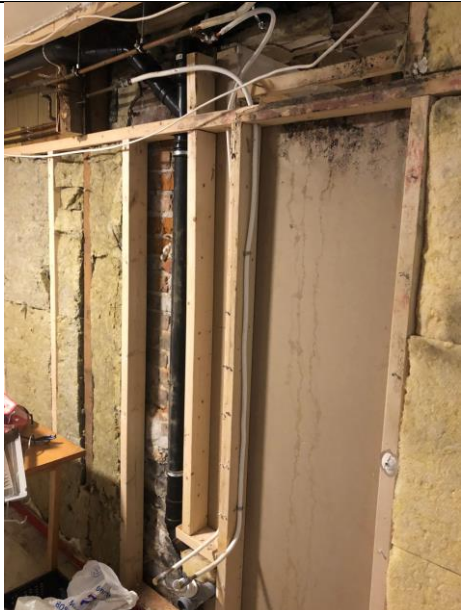
Kjeller: delvis endret rør og EL-føring. Påføring og isolasjon av ukjent dato.	2

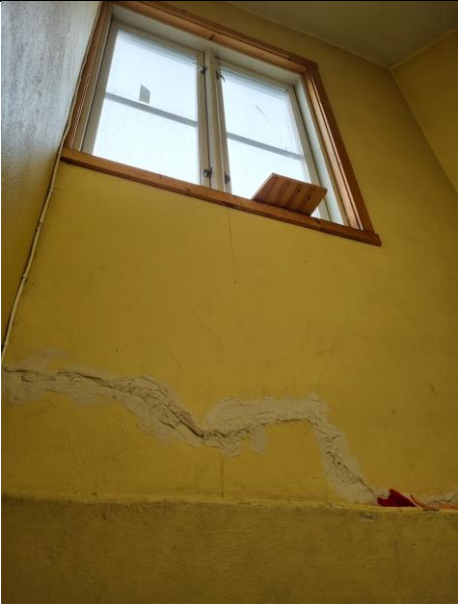
Trappehus i SV: sprekker i puss på vegg	2

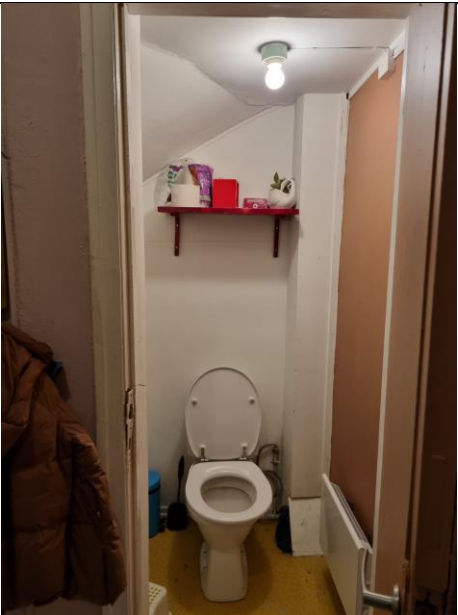
Toaletter i trappeoppganger: det er etablert toaletter i flere trappeoppganger	-

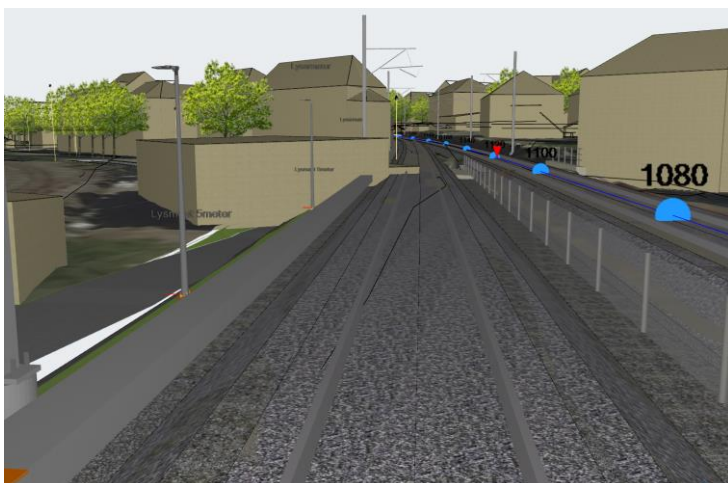
Figur 12 Sikt fra plattform mot signal i innerkurver ved Strandveien 23

I tillegg vil huset slik det ligger i dag skygge for nødvendig signal til togfører ved kjøring i avvik fra ny plattform ved Lademoen holdeplass
