Vurdering av konstruksjon, Vestre Rosten 9

Befaring 18.08.2021 med Arne Elsberger-Krogstad og Bjørn Krogstad.

Vestre Rosten 9 er en enebolig oppført på 1920-tallet med 3 etasjer over kjeller. Grunnmur, etasjeskillere, yttervegger og takkonstruksjon fremstår som originalt oppført uten vesentlige oppgraderinger.

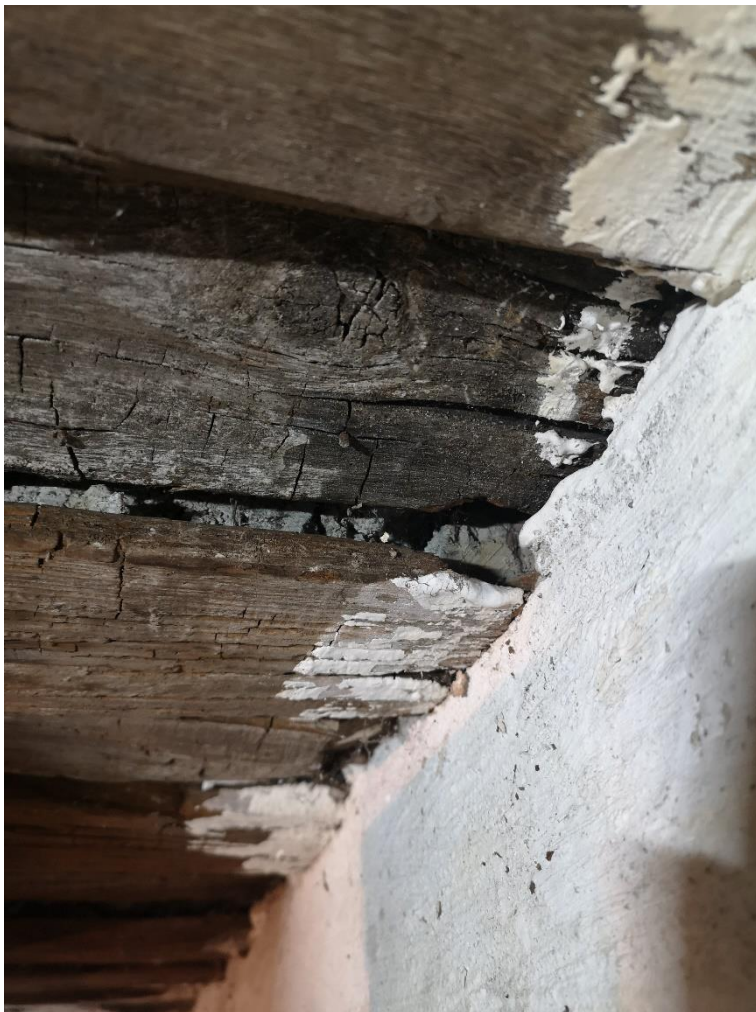
Grovkjeller med grovt avrettet betonggulv. Kjellervegger oppført av pusset teglstein, med små vinduer. Etasjeskiller mot første etasje virker å bestå av et plankelag med betong over, se figur 1. Under utstøping eller i løpet av årenes gang har plankelaget begynt å gi seg, noe som tyder på at betongplata kan ha bæreevneproblemer, se figur 2. Selve betongen ser ut til å være svært grov og sannsynligvis uarmert. En slik støp ville ikke blitt klassifisert som betong etter dagens standard.

Figur 1: Etasjeskiller er i usikker stand og vanskelig å inspisere.

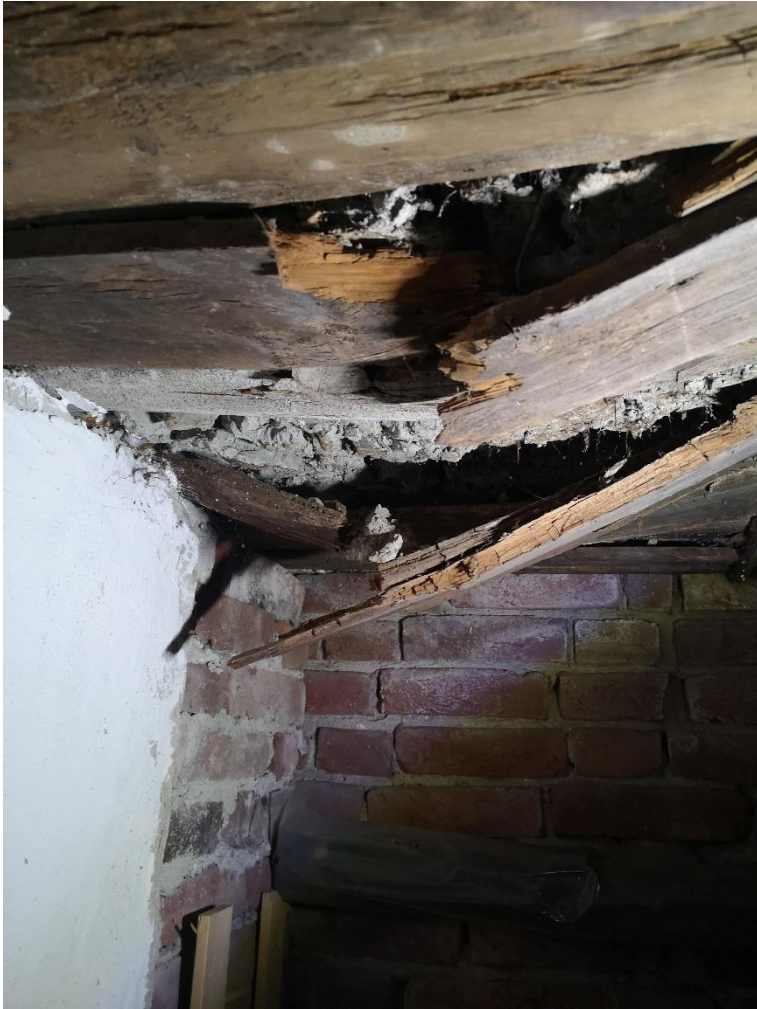
Figur 2: Etasjeskiller ved trapp. Her har bordene brukt som forskaling gitt etter. Tyder på at også betongplata har betydelige deformasjoner.

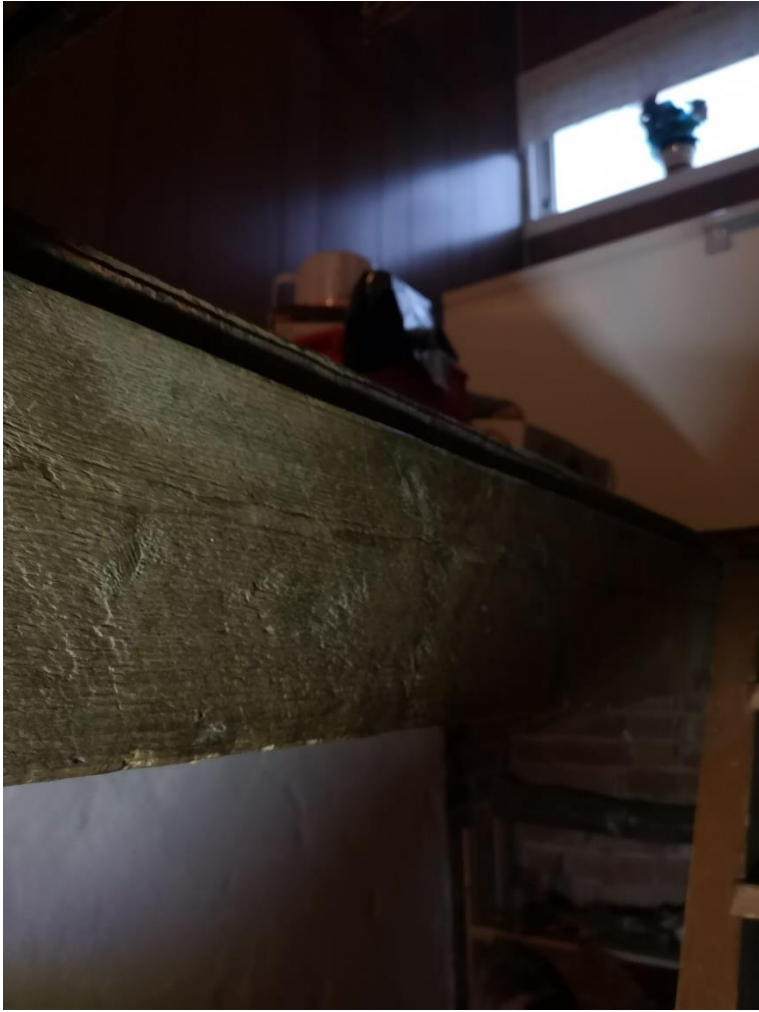
Etasjeskilleren er også svært tynn, se figur 3. Bæreevne er sannsynligvis langt mindre enn dagens standard ville tilsi.

Figur 3: Etasjeskiller over kjeller.

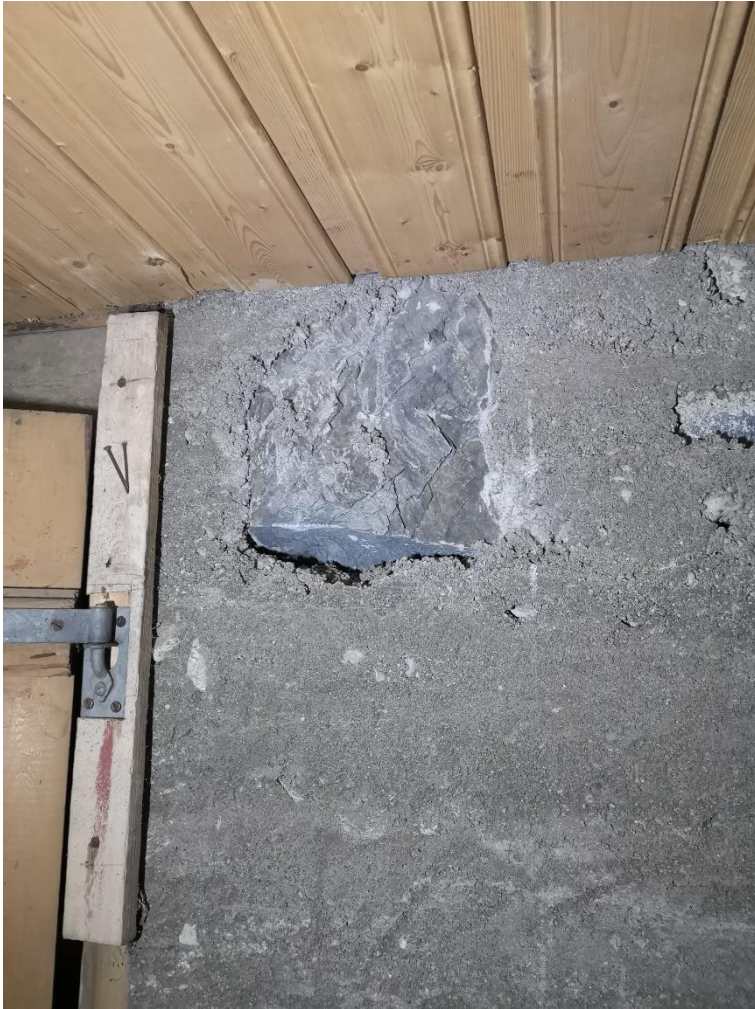
Innvendige bærevegger er utført i støpt betong, sannsynligvis uarmert. Det er meget store sparesteiner i veggene, noe som fører til lokale svakheter pga. lokalt svekket betongtverrsnitt. Se figur 4 og figur 5.

Figur 4: Store sparesteiner er brukt i bæreveggene.

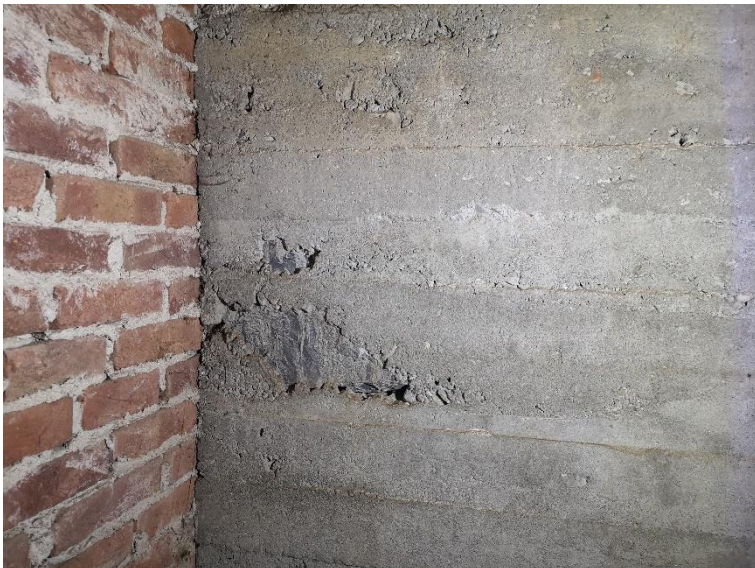
Figur 5: Sparestein av stor størrelse helt i ytterkant av vegg.

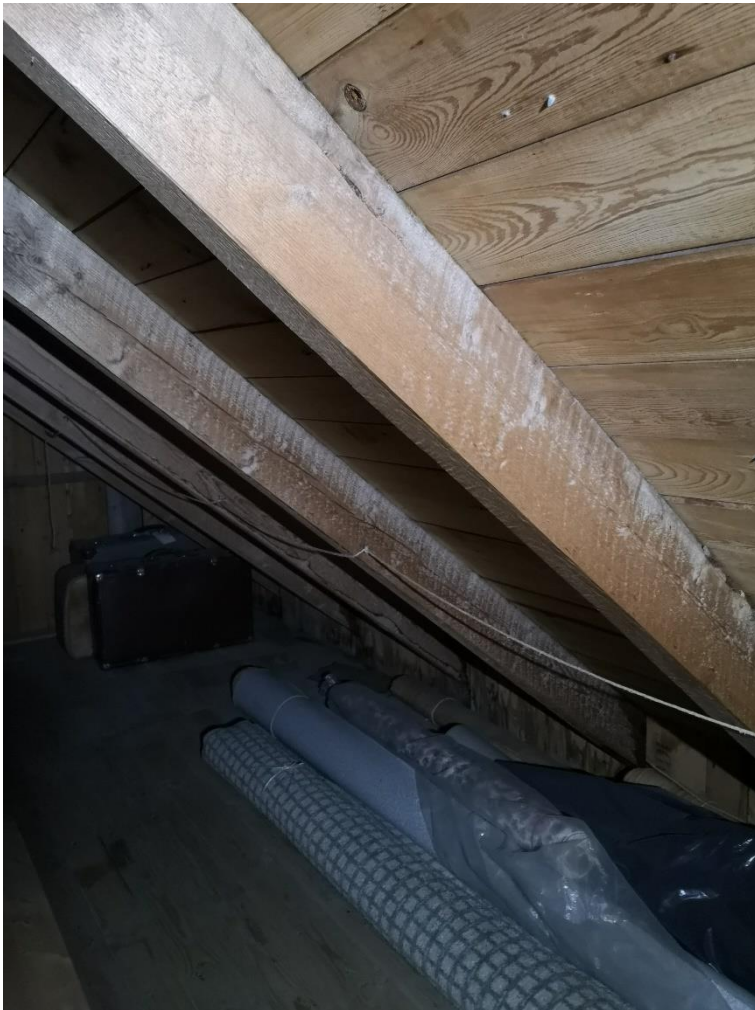
Bygningen har saltak med nokså slanke sperrer, anslagsvis 4-toms med senteravstand større enn 60 cm, muligens 100 cm, se figur 6. Taket er ikke isolert, men er over et kaldloft og innenfor knevegger. Det er tydelige tegn på fuktinnsig langs hele ytterveggen, se figur 7.

Figur 6: Takkonstruksjon.

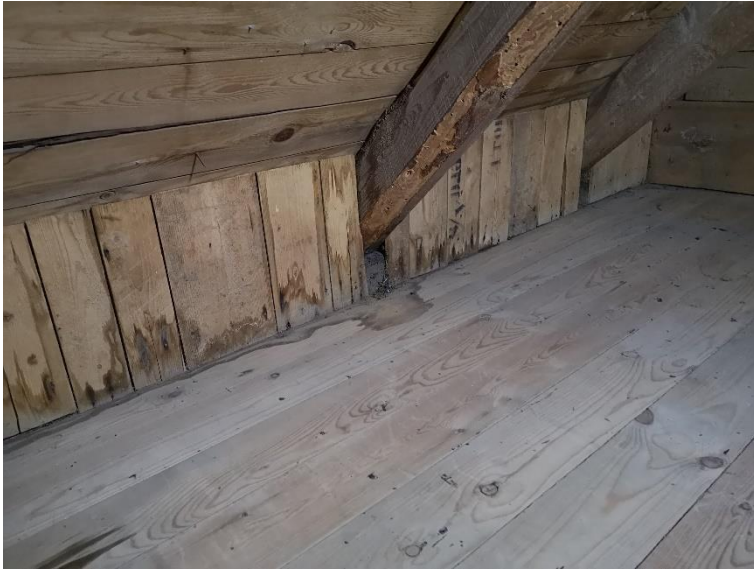
Figur 7: Takkonstruksjon med tegn på fuktinnsig.
