# Holtveien 1

## Kartlegging av ombruks materialer i bolig

## Rapport for ombrukskartlegging

**Adresse: Holtveien 1. 7088 Heimdal**

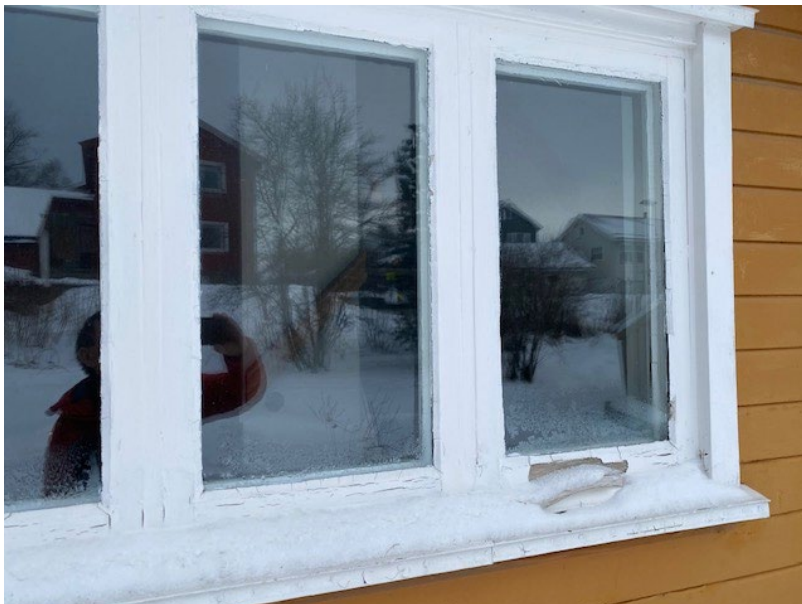
Vinduer og dører i yttervegg er fra 1958. Vinduer har enkelt glass med kittfals, koblings vindu.

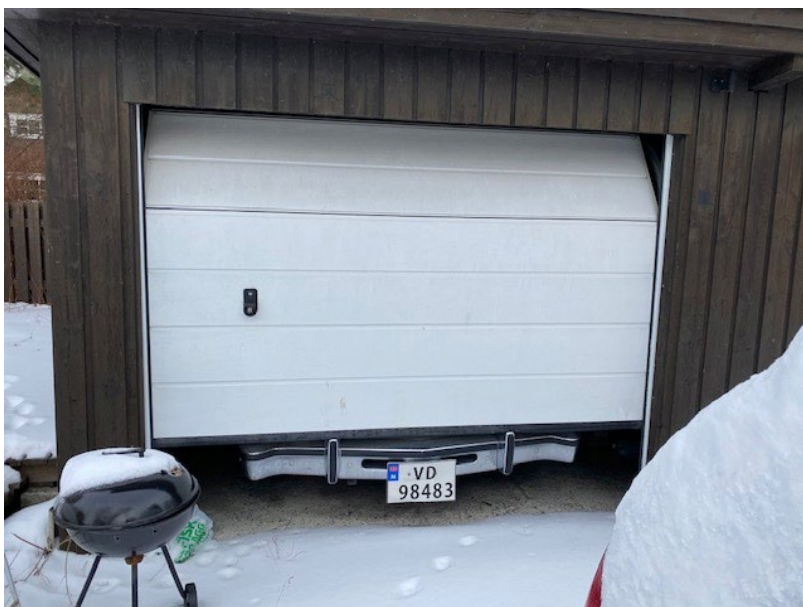
- Garasjeport er leddport av nyere dato, kan gjenbrukes.
- Markise over uteplass på vest fasade.
- Innfellbar rømnings stige på fasade sør.
- Betong takstein kan gjenbrukes, avhengig av produksjons år.
- Stige trinn tilpasset takstein kan vurderes gjenbrukt.
- Snøfanger over inngang.
- Trekkmetalltrapp med rekkeverk
- Varme pumpe, ukjent produksjons år.
- Bjelkelag, stenderverk og taksperrer av ukjent dimensjon bør vurderes.
- Ombruks sentral kontaktes får å klargjøre om det er interesse for de overnevnte produkter.
