## ► Ombruksrapport

Sorgenfriveien 16

Gnr/bnr 62/388, Trondheim kommune

Oppdragsnr.: 52209769 Dokumentnr.: RIM-02 Versjon: J02 Dato: 2023-02-15

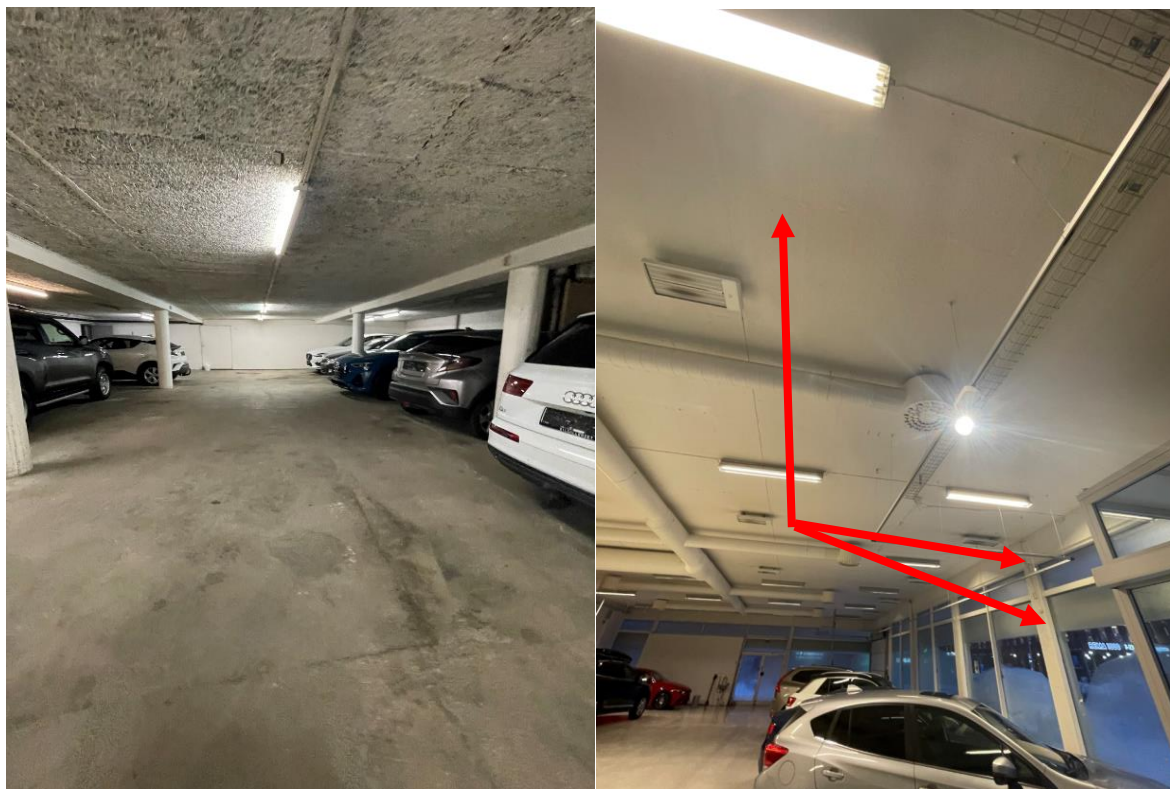
Figur 3: Til venstre: Kjelleretasje under sørlige deler av bygningn, i all hovedsak av betong. Til høyre: Sørvestlige deler av bygningen med betongsøyler, betongdragere og betongtak. Dekke/etasjeskiller ned mot kjeller utgjøres også av betong.

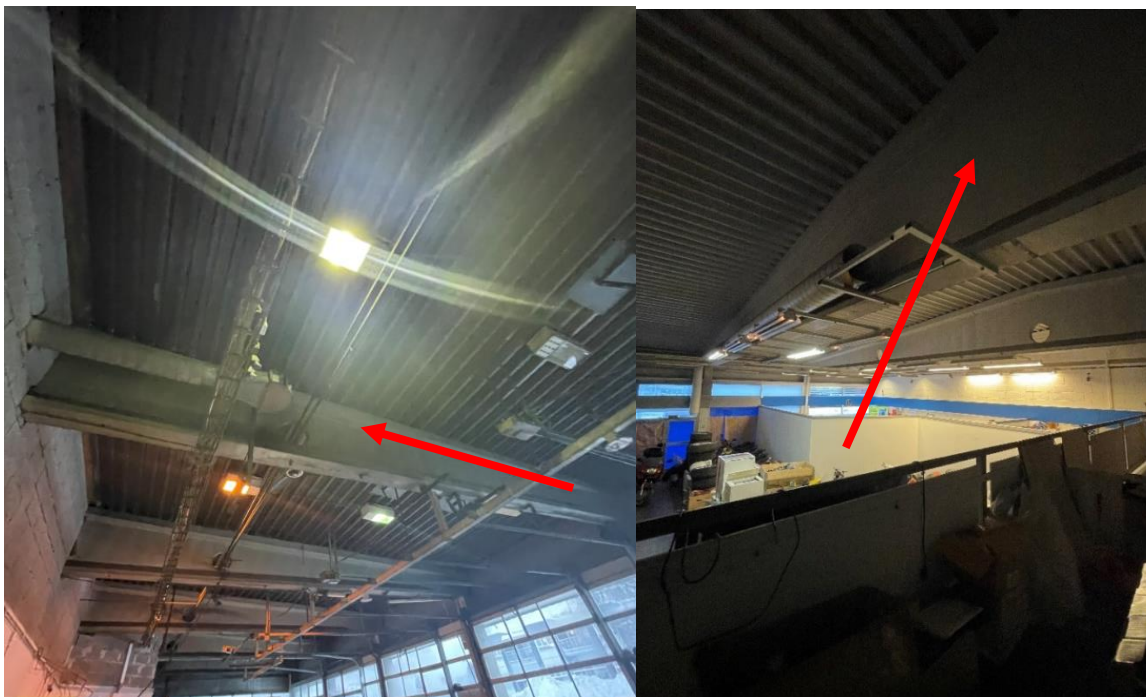
I påbygget fra 1974 er det benyttet prefabrikkerte takdragere av betong. Iht. tekniske tegninger har takdragerne en lengde på 24,150 m, øvre og nedre bredde på henholdsvis 0,4 m og 0,3 m og varierende høyde (se tekniske tegninger i vedlegg A).

Figur 4: Takdragere i påbygg fra 1974.

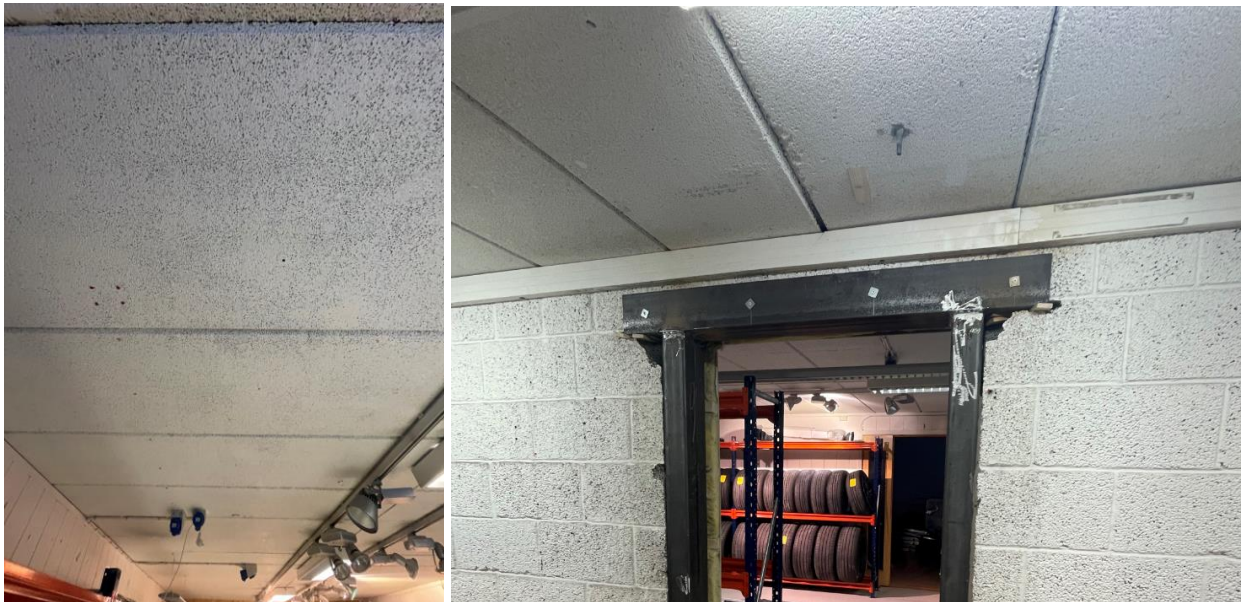
Mesaninen er i all hovedsak bygd ved bruk av etasjeskillere av prefabrikerte betongelementer (bredde per element ca. 0,5 meter, lengde ukjent), se figur 6. Disse hviler på vegger av en kombinasjon av betong, tegl og lecablokk.

Figur 6: Prefabrikkerte betongelementer, mesanin.

| Nr.<br>(NS 3451) | Estimert<br>mengde | Bygningsdel | Beskrivelse | Plassering | Muligheter for<br>avfallsreduksjon,<br>ombruk eller<br>gjenvinning, evt.<br>Restlevetid | Forutsetninger/ demontering/ sortering/ lagring | Teknisk<br>gjennom-<br>førbarhet<br>/<br>Vansk-<br>elighets-<br>grad | Miljø-<br>effekt | Lønn-<br>somhet |
|---|---|---|---|---|---|---|---|---|---|
| 254 | Ca. 140<br>m <sup>2</sup><br>Ca. 0,5 m<br>bredde<br>per<br>element.<br>Lengde<br>per<br>element<br>er ukjent. | Gulvsystemer | Prefabrikkerte<br>betongelemen<br>ter | Mesanin i<br>østlige deler<br>av<br>bygningen | Egnet til ombruk | <p>Elementene må demonteres hele uten skade. Må separeres fra øvrige konstruksjoner og trolig løftes ned med kran.</p> <p>Ved bruk i bærende konstruksjoner må dette vurderes av RIB. Det kan da også bli behov for testing av materialegenskaper.</p> <p>Muligheter for mellomlagring vil avhenge av lengde per element. Kan eventuelt kuttes i mindre elementer for enklere håndtering, avhengig av fremtidig bruk.</p> | Enkel-<br>middels | Høy | Høy |

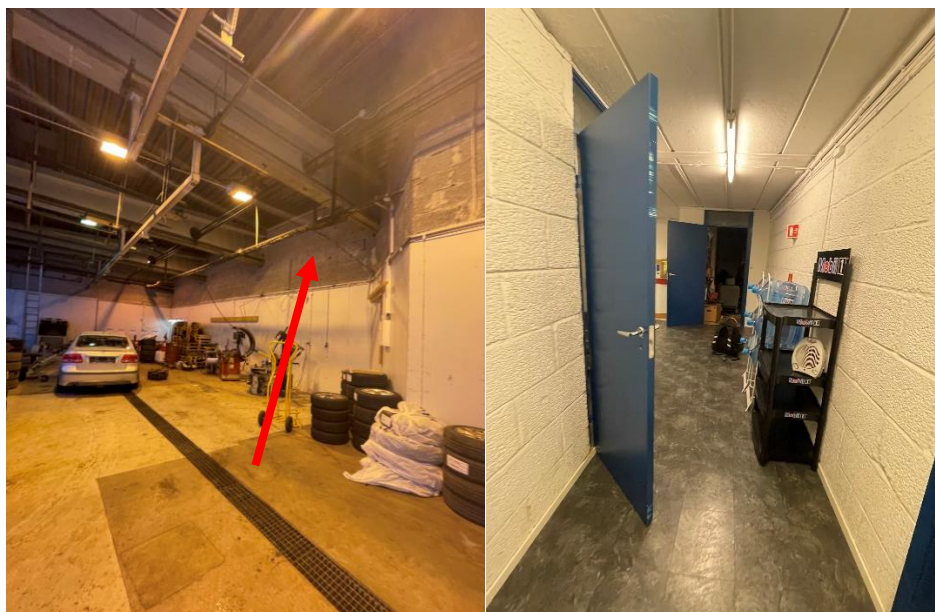
Det er registrert flere vegger med lecablokker benyttet som innvendige vegger, hovedsakelig i østlige deler av bygningen. Stedvis er disse blokkene malt hvit, og stedvis noe tilsotet på grunn av dagens verkstedvirksomhet. Det gjennomført stikkprøver på enkelte blokker for å undersøke om de er isolert uten å påtreffe dette. Med bakgrunn i at disse er benyttet innvendig anses det som lite sannsynlig at dette er lecaisoblokker (leca isoblokker kan ikke ombrukes pga. innhold av ozonnedbrytende gasser). Det legges derfor videre til grunn at dette er lecablokker som kan ombrukes.

Figur 7: Eksempler på leca-blokker som er registrert under kartleggingen.

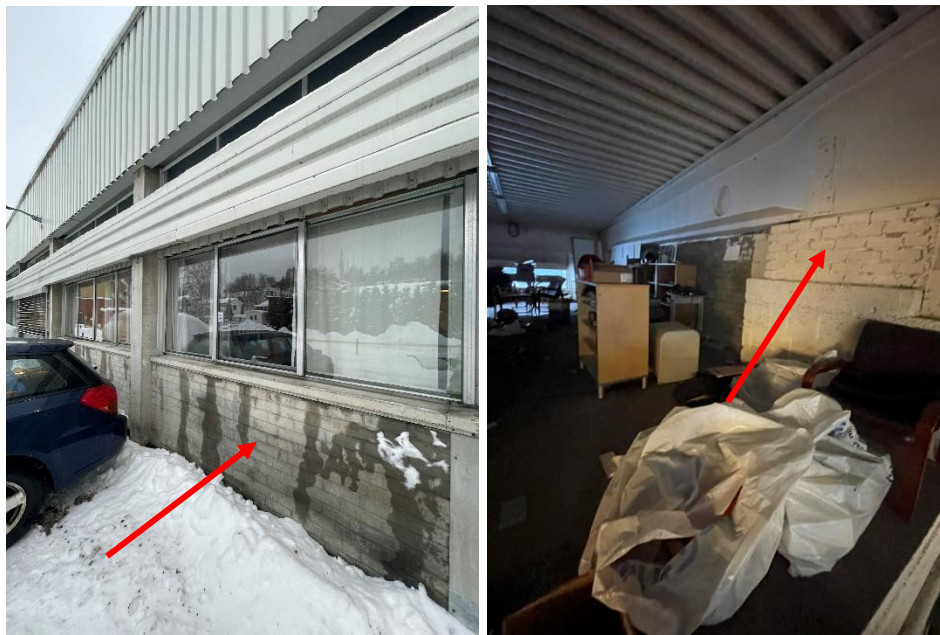
Langs nedre deler av fasaden, hovedsakelig langs østlige deler under vinduene, er det registrert murstein av betong murt med sementmørtel, se figur 8. Mursteinen er pusset på utsiden. Det er også registrert et fåtalls vegger innvendig bestående av tegl.

Figur 8: Murstein av betong langs nedre deler av fasade og teglstein over mesanin i nordlig påbygg.

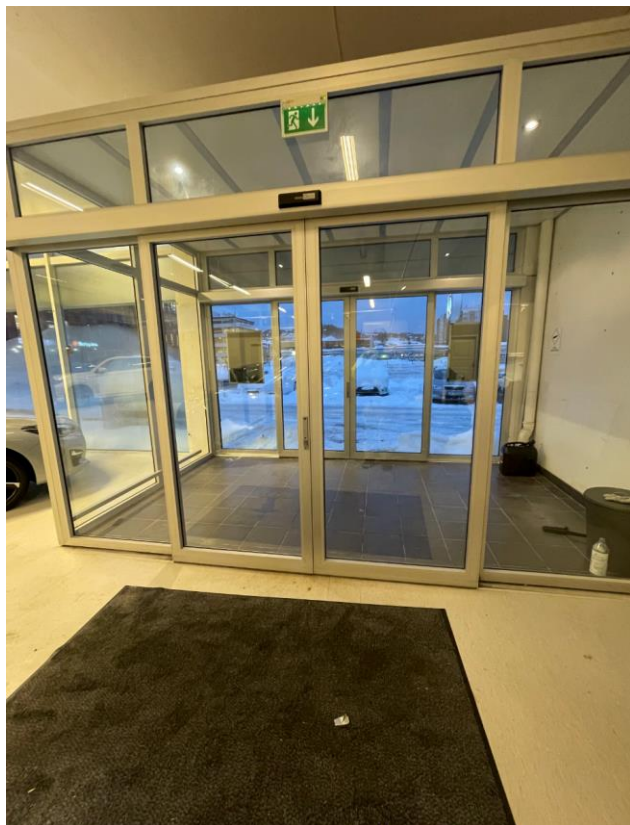
Ved inngangspartiet til bruktbilforretningen (på vestsiden) er det registrert umerkede vinduer og glassdører som fremstår som forholdsvis nye og i god stand, se figur 9. Det antas at disse er for nye til å inneholde helse- og miljøfarlige stoffer.

Figur 9: Vinduer og dører i forholdsvis god stand ved inngangsparti til bruktbilforretning.

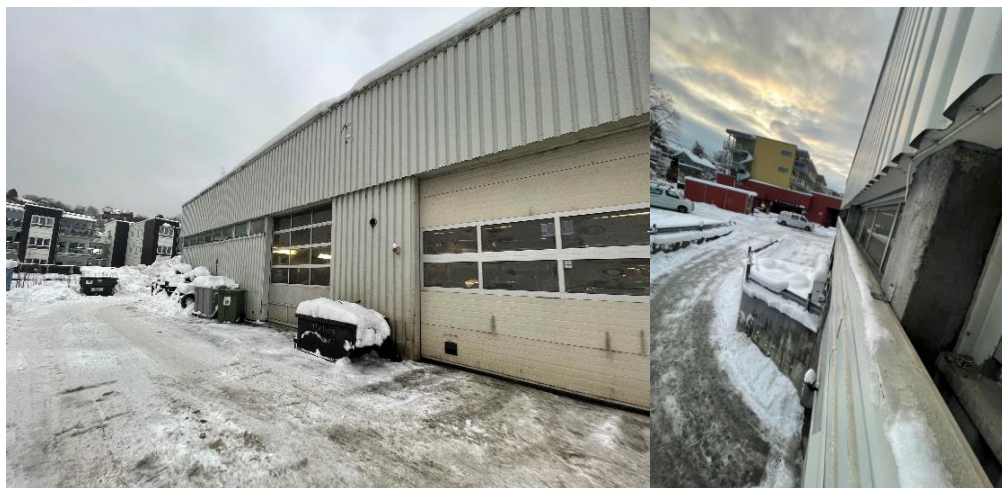
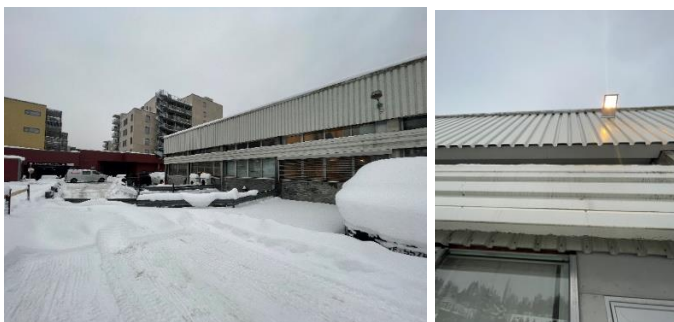
Langs store deler av fasaden er det montert korrugerte fasadeplater av stål, se figur 10. Platene er festet med skruer og metallbeslag og kan trolig forholdsvis enkelt demonteres. Platene fremstår som i god stand uten særlige deformasjoner eller urenheter. Fasadeplatene langs øvre deler av fasaden har dimensjoner ca. 1 x 1,7 meter per enhet. Langs nedre deler av fasaden varierer dimensjonene noe og det er ikke foretatt oppmåling.

Figur 10: Korrugerte stålblater langs fasade.

De aktuelle tak- og fasadeplatene anses som svært godt egnet til ombruk, både med tanke på at det er snakk om et betydelig omfang av plater i lik utforming, demonterbarhet og lite omfang av skader på platene. Ombruk av platene vil ha en relativt stor miljøgevinst. Platene kan benyttes til flere ulike funksjoner, eksempelvis som fasadeplater langs enkelte felt i den nye bygningsmassen (eller i andre prosjekter), som innvendige vegger, deler av fast inventar etc.

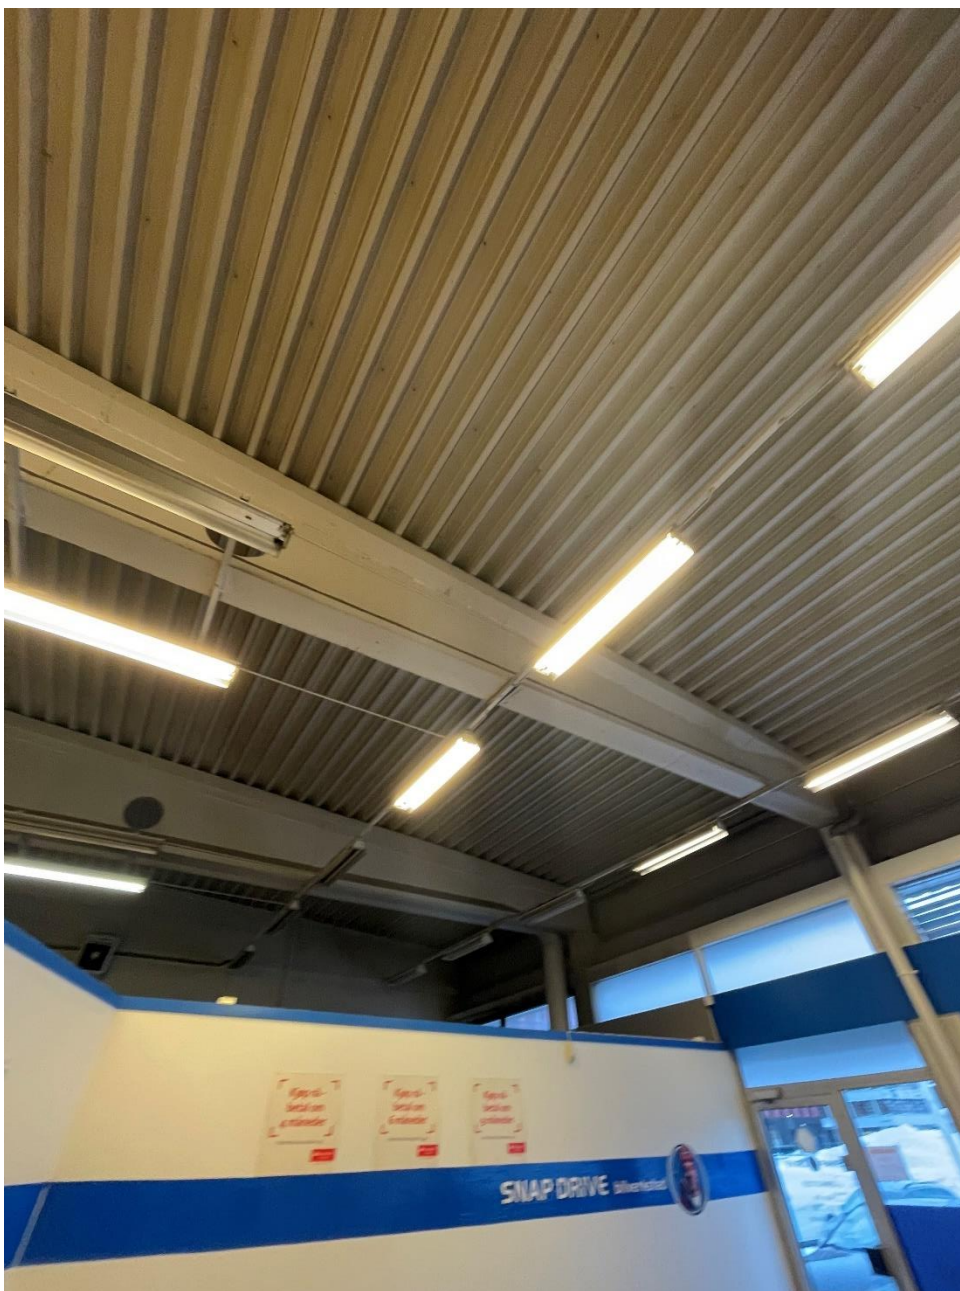
Taket i påbyggene fra 1977 og fra 1974 utgjøres også av korrugerte stålplater, se figur 11. Dimensjoner er ukjent. Platene er tilsynelatende festet med skruer. I 1964-delen av bygningen ble det ikke registrert slike plater fra innsiden av bygningen, men basert på flyfoto kan det se ut til at også denne delen har slike takplater.

Figur 11: Takplater i påbygg fra 1974 og 1977.

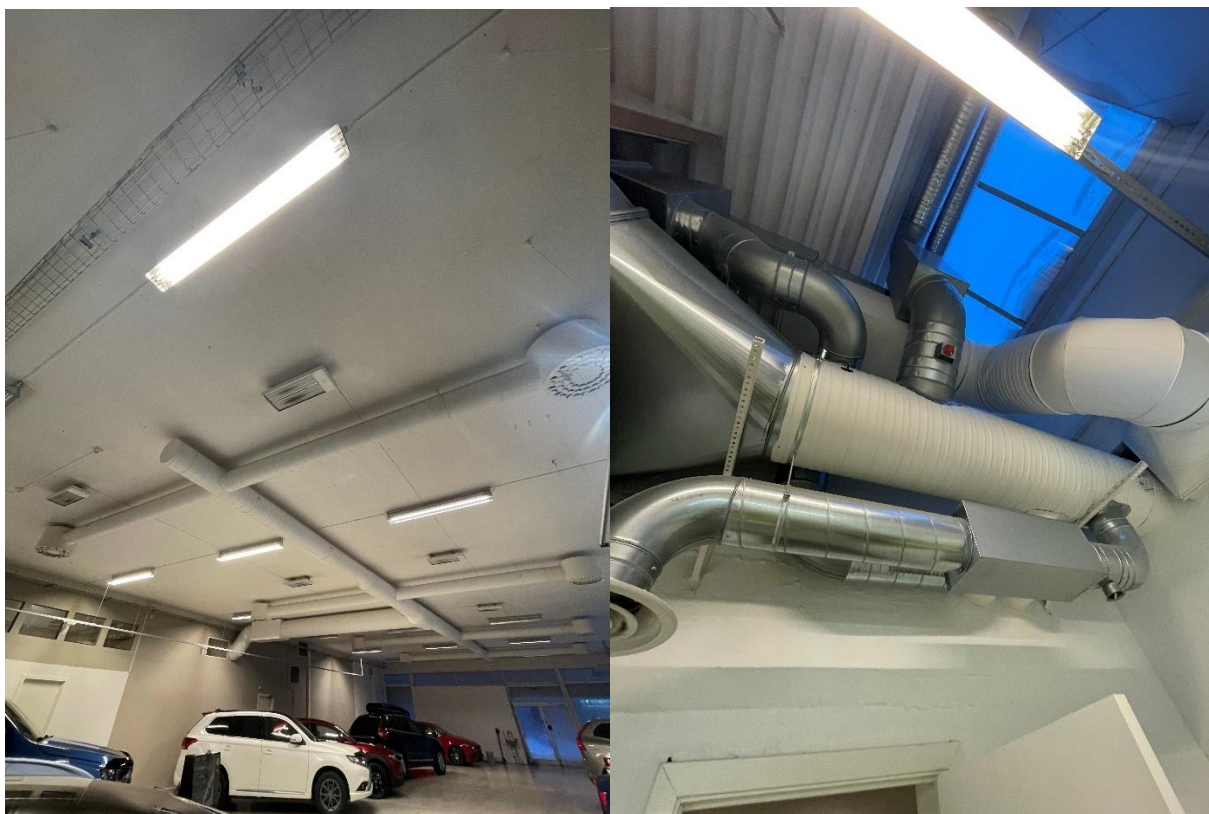
Det er registrert to typer ventilasjonsanlegg i den aktuelle bygningen. Det ene anlegget er av eldre dato og har en asbestholdig tettemasse rundt skjøtene som gjør at dette ikke anses som egnet til ombruk. Det andre anlegget, både spredernett og aggregat, fremstår imidlertid som nytt og i veldig god stand og derfor svært godt egnet til ombruk, se figur 12 og figur 13. Ventilasjonskanalene til det nye anlegget er stedvis uten overflatebehandling og stedvis hvitmalt. Antall løpemeter er ikke beregnet eller registrert.

Figur 12: Nyere ventilasjonskanaler.

For å kunne ombruke kanalene må de tas ut av bygget før riving, og deretter monteres igjen som en del av det nye ventilasjonssystemet. Dette er forutsatt at de har tilstrekkelige dimensjoner og testes med hensyn til lekkasjer. Kanalene rengjøres (ved behov) innvendig før ny bruk. Dersom det gjennom tekniske vurderinger konkluderes med at anlegget er egnet for ombruk, vil ikke dette bare være en miljøfordel, men også en betydelig kostnadsbesparelse.

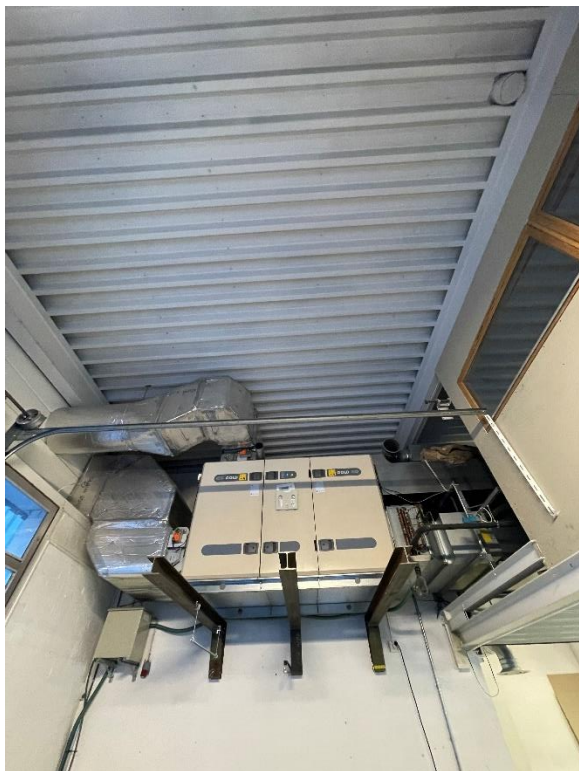
Figur 13: Nyere ventilasjonsaggregat.

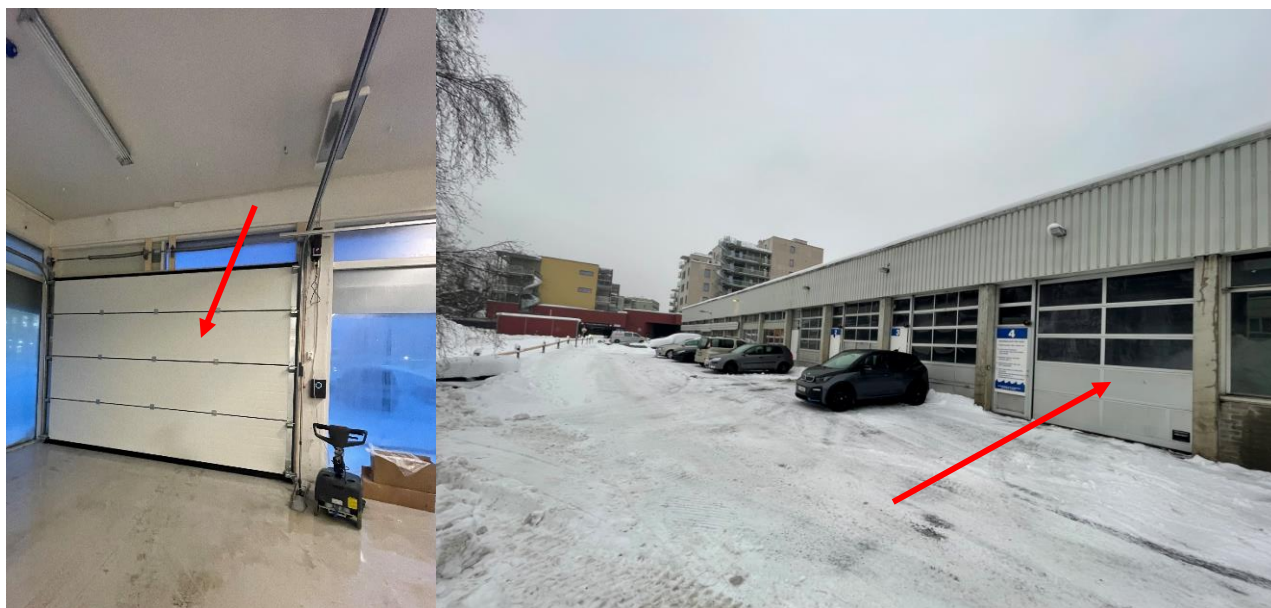
Langs vestlig del av fasaden, lengst sør samt langs østlig del av fasaden, lengst nord, er det registrert totalt 2 stk. kjøreporter som fremstår som forholdsvis ny og i god stand, se figur 14.

Figur 14: Kjøreporter registrert under kartleggingen.

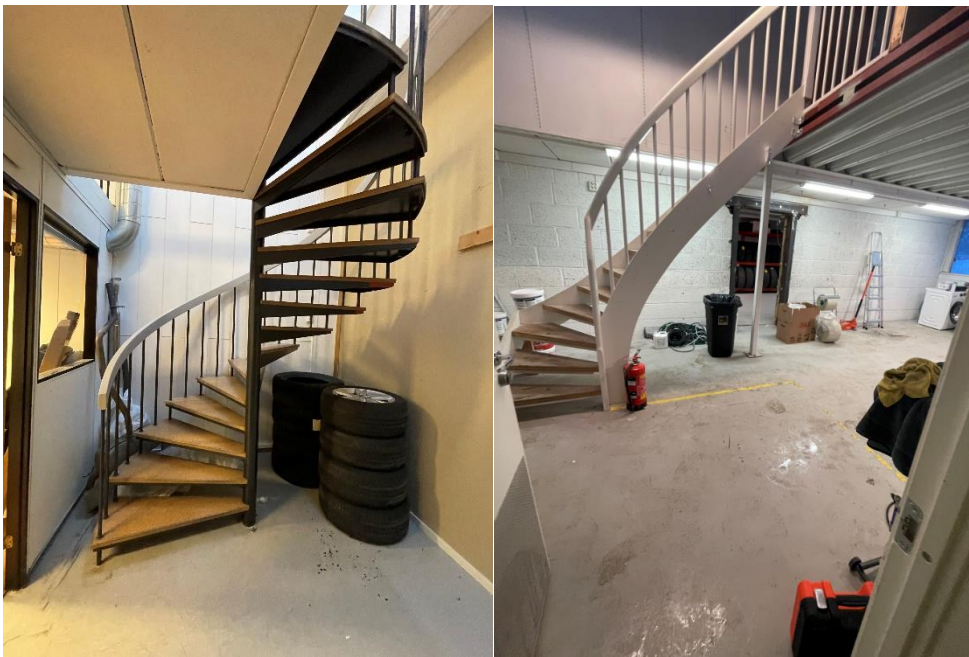
Det er registrert 1 stk. vindeltrapp i stål og 1 trapp i tre i 1977-delen av bygningen som fremstår i forholdsvis god stand, se figur 15. Høyde av trappene er ca. 2,6 m.

Figur 15: Vindeltrapper registrert under kartleggingen.

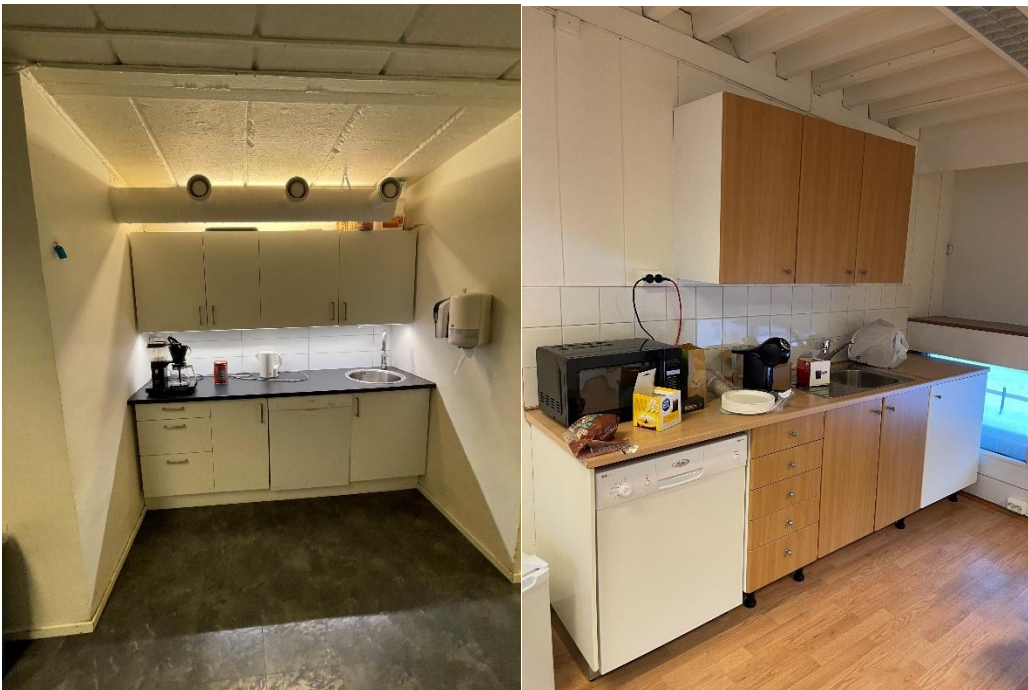
Det er registrert 2 stk. kjøkken i østlige deler av bygningen, se figur 16. Kjøkkenet i bilde til venstre fremstår som i estetisk og funksjonsmessig god stand og vil være forholdsvis enkelt å ombruke uten særlig bearbeiding. Kjøkkenet i bildet til høyre fremstår som i noe eldre stand, men kan fint f.eks. overflatebehandles før ombruk.

Figur 16: Kjøkkeninnredninger.

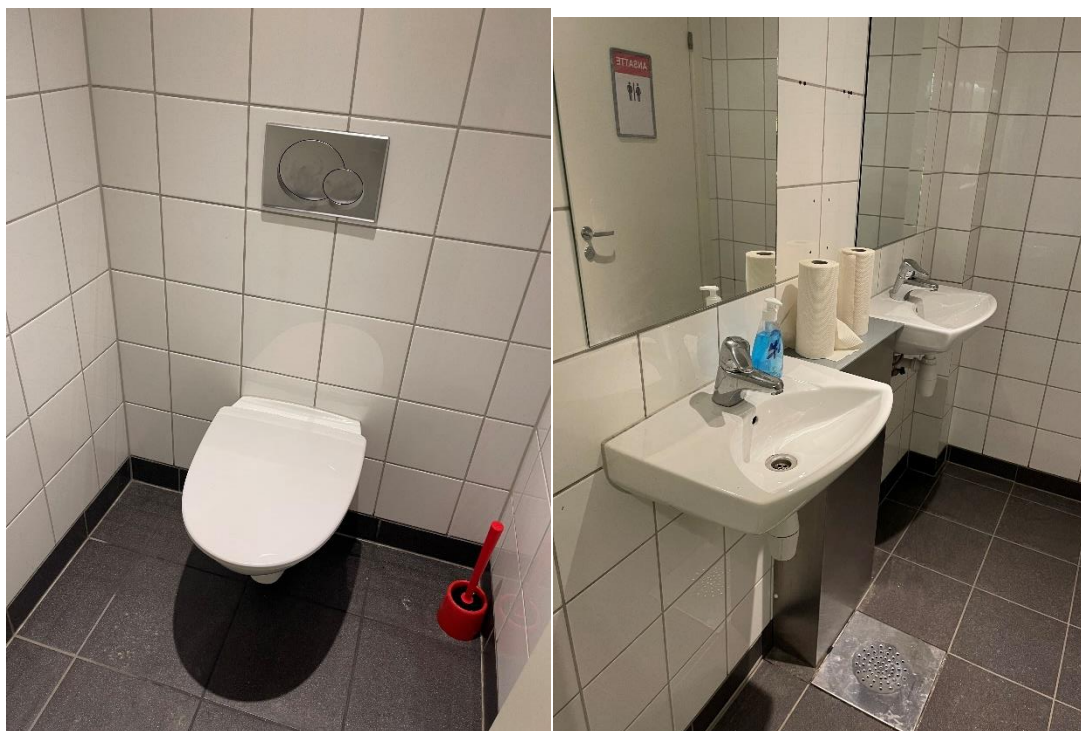
Det er registrert 2 stk. toaletter og 2 stk. servanter som fremstår som ny på bad/toalett-rom i østlige deler av bygningen, se figur 17.

*Figur 17: Nyere toaletter og servanter.*

| Nr.<br>(NS 3451) | Estimert<br>mengde | Bygningsdel | Beskrivelse | Plassering | Muligheter for<br>avfallsreduksjon,<br>ombruk eller<br>gjenvinning, evt.<br>Restlevetid | Forutsetninger/ demontering/ sortering/ lagring | Teknisk<br>gjennom-<br>førbarhet<br>/<br>Vansk-<br>elighets-<br>grad | Miljø-<br>effekt | Lønn-<br>somhet |
|---|---|---|---|---|---|---|---|---|---|
| 274 | 2 stk. toalett<br>2 stk. servanter | Innredning og garnityr for våtrom | Nyere toaletter og servanter | Bad/ toalettrom i østlige deler av bygningen. | Egnet for ombruk | Fremstår som nye og vil være godt egnet for ombruk. Demonteres på vanlig måte og oppbevares/transporteres skånsomt for å unngå skader. | Enkel | Middels | Middels |

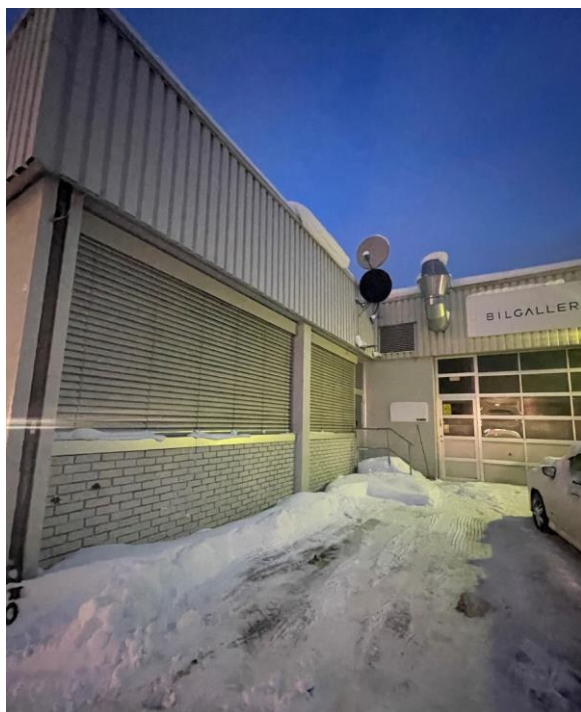
Det er registrert utvendig solskjerming i metall på deler av den østlige fasaden til 1977-delen av bygningen, se figur 18. Dimensjoner: ca. 3,0 x 2,2 m.

*Figur 18: Utvendig solskjerming.*

| Nr. (NS 3451) | Estimert mengde | Bygningsdel | Beskrivelse | Plassering | Muligheter for avfallsreduksjon, ombruk eller gjenvinning, evt. Restlevetid | Forutsetninger/ demontering/ sortering/ lagring | Teknisk gjennomførbarhet / Vanskelighetsgrad | Miljøeffekt | Lønnsomhet |
|---|---|---|---|---|---|---|---|---|---|
| 237 | 2 stk. a ca. 3,0 x 2,2 m | Solavskjerming | Utvendig solskjerming i metall | Sørøstlig del av bygningen | Egnet til ombruk | Fremstår som i OK stand med et rustikt estetisk uttrykk. Funksjon er ikke testet. Ombruk forutsetter demontering uten skader. Mulig noe rengjøring før ny bruk. Kan ombrukes i fremtidig prosjekt eller omsettes på det åpne markedet. | Enkel | Middels | Middels |

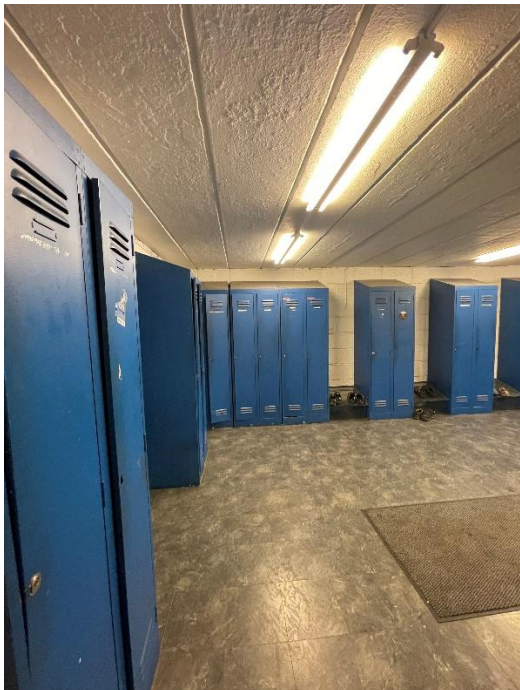
Det er registrert flere (anslagsvis ca. 25 stk.) garderobeskap i metall i garderoberommet i østlige deler av bygningen, se figur 19.

Figur 19: Garderobeskap.

| Nr.<br>(NS 3451) | Estimert<br>mengde | Bygningsdel | Beskrivelse | Plassering | Muligheter for<br>avfallsreduksjon,<br>ombruk eller<br>gjenvinning, evt.<br>Restlevetid | Forutsetninger/ demontering/ sortering/ lagring | Teknisk<br>gjennom-<br>førbarhet<br>/<br>Vansk-<br>elighets-<br>grad | Miljø-<br>effekt | Lønn-<br>somhet |
|---|---|---|---|---|---|---|---|---|---|
| 275 | Ca. 25 stk. | Skap og reoler | Garderobeskap i metall. | Garderoberoommet i østlige deler av bygningen. | Egnet for ombruk | Noe avskrapet maling enkelte steder, men ellers i grei stand. Kan bidra til et rustikt preg uten bearbeiding, eventuelt males/overflatebehandles før ombruk. | Enkel | Middels | Middels |

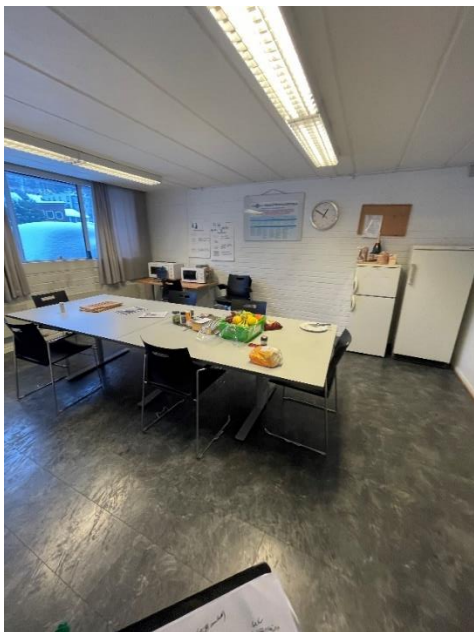
Det er registrert enkelte bord og stoler i østlige deler av bygningen (personalavdeling) som fremstår i funksjonsmessig og estetisk god stand, se figur 20.

Figur 20: Bord og stoler i personalavdeling.
