# NOTAT

Oppdrag **1350020953**  
Kunde **Dyrborg panorama AS**  
Notat nr. **Revidert 1350020953 Geo-not-001**  
Dato **23.02.2021**  
Til **Dyrborg Panorama AS v. Diana van der Meer**  
Fra **Gudrun Dreiås Majala**

## **Revisjon av: Innledende ingeniørgeologisk vurderinger i forbindelse med reguleringsplan ved Dyrborg. -Opprinnelig plan datert 20.02.2017**

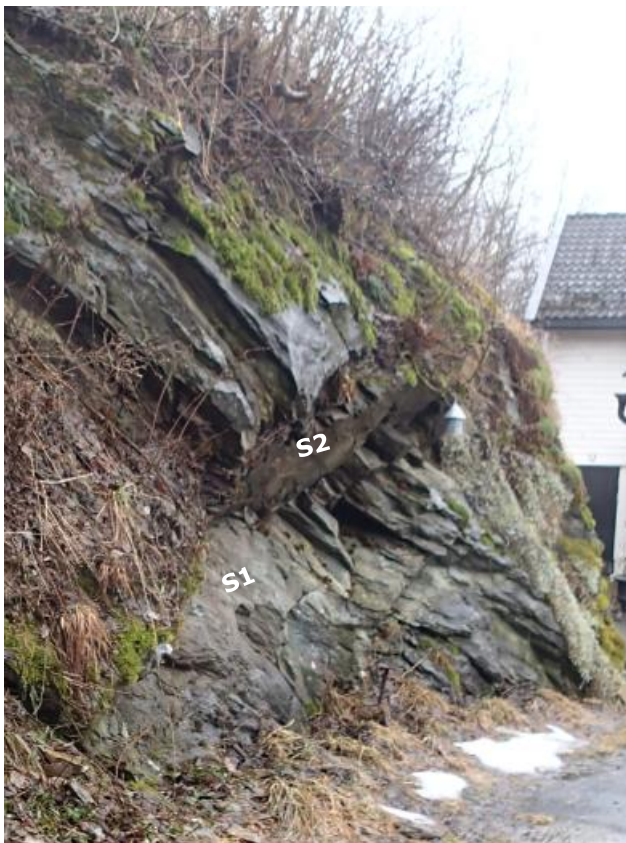
**Figur 4 Bilde med hovedsprekkeretninger.**

*Bilde viser sprekkeretninger, S1 og S2, i berg som kan gi store utfall under sprengning.*

Det er på befaring ikke funnet forhold som peker mot å velge en annen utforming enn 10:1 som er en vanlig, og gunstig utforming. Det er imidlertid funnet at oppsprekningen ligger til rette for kileutglidning, og at det vil bli en del sikring i forbindelse med denne

utfallsmekanismen (Se Figur 4). Det må understrekes at det kun var mindre bergblotninger som kunne observeres.
