Adresse: Olav Trygvassons gt. 21
Gnr /Brn: 401/185
Gårdeier: E C Dahls Eiendom AS
Byggeår:
Antikvarisk klassifisering: Klasse B.

Olav Trygvassons gate 21, med
bakgårdsbebyggelse.

Beskrivelse av Olav Trygvassonsgt 19.

Adresse: Olav Trygvassons gt. 23
Gnr /Brn: 401/191
Gårdeier: E C Dahls Eiendom AS
Byggeår:
Antikvarisk klassifisering: Klasse C.

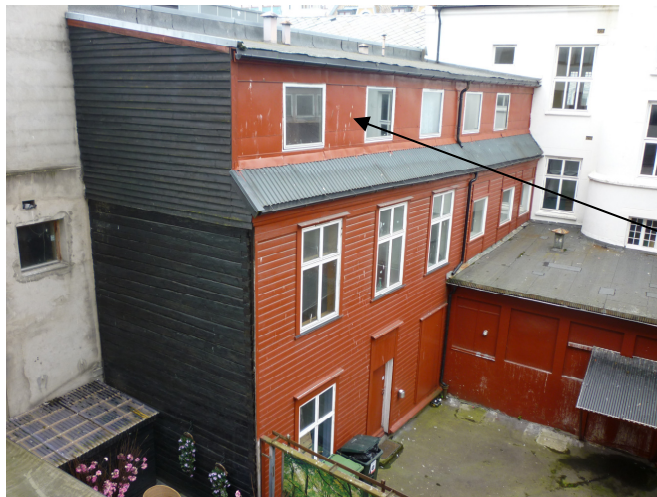
Bakgård mot vest.

Dårlig tekking

Platekledning av tynne stålplater.

Stålplateforblending av yttervegg uten lufting, platekledning bør rives av, kondensfare.

Papptekking tak vest er moden for utskifting, bør også skifte renner og beslag.

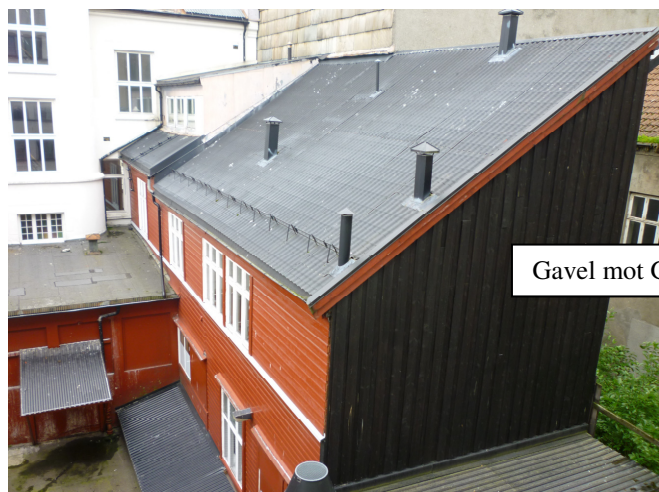
Gavel mot Graffi

Bakgård mot øst.

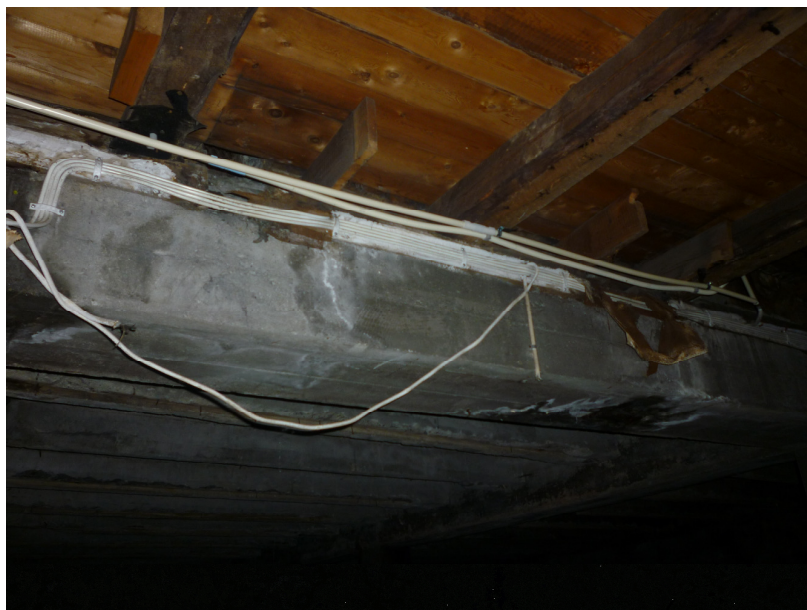
Underliggende drager, fuktskader.

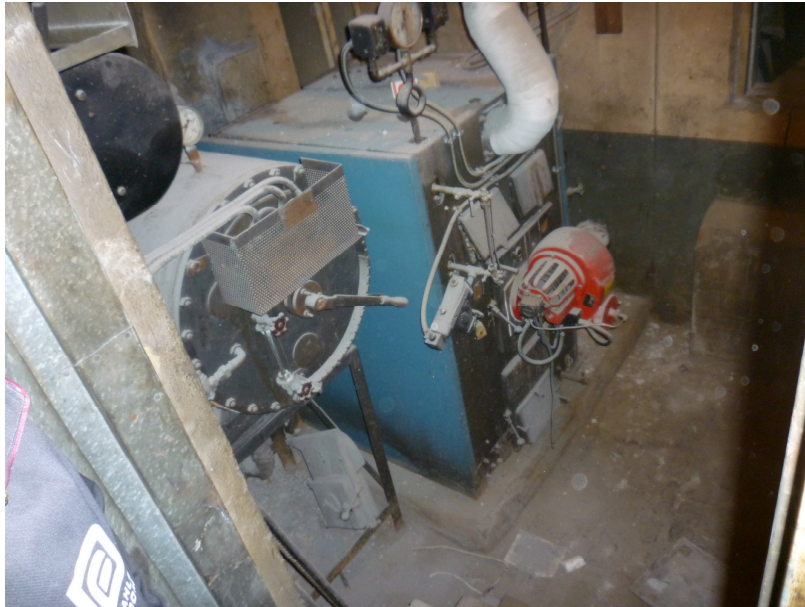
Gammel oljefyr i kjeller.

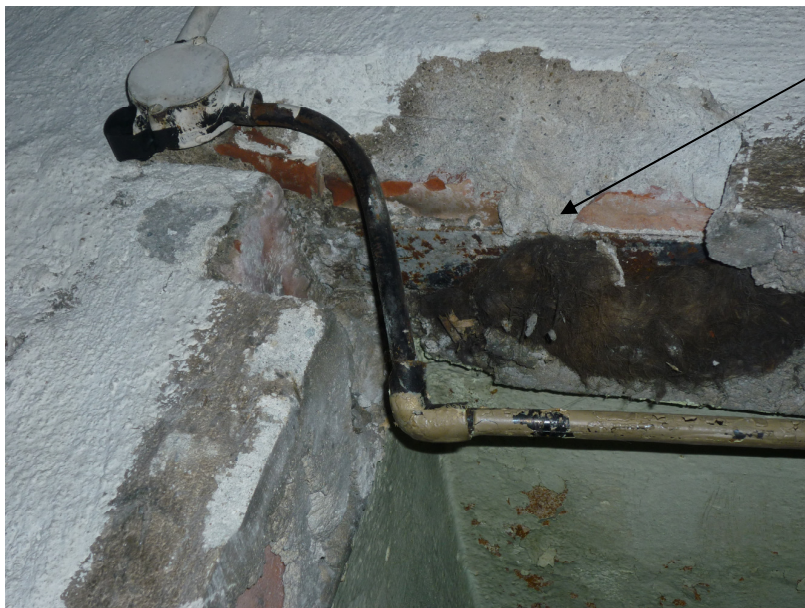
Stålbæring og åpning i teglvegg.

Gammelt el opplegg

Elektriskanlegg for øvrig må skiftes ut i sin helhet.

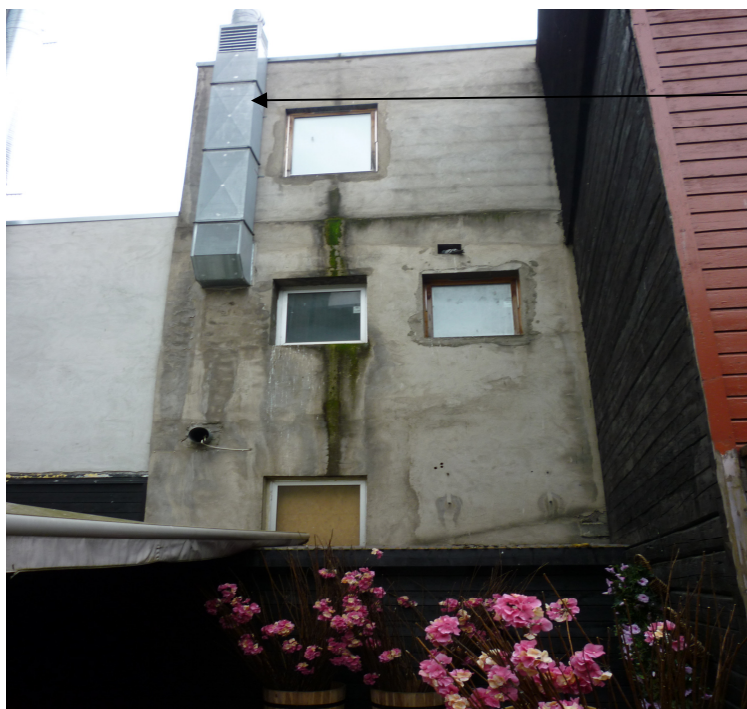
Inntak ventilasjon

Pusset fasade mot Graffi.

Fasade mot Graffi er begrodd, og viser tydelige fuktutslag, ikke vedlikeholdt

Fasadene er i dårlig forfatning, dagens fasadekledning av mur, puss ,glassfasade og betongelementer bør strippest ned og bygges opp på nytt.

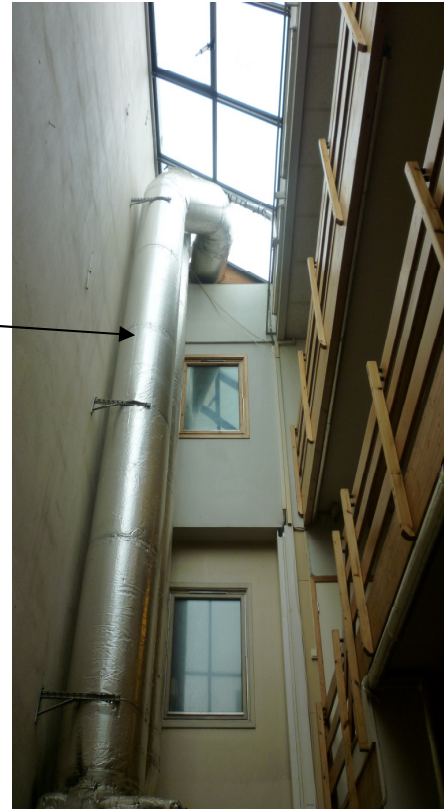
Skade på grunn av lekkasje

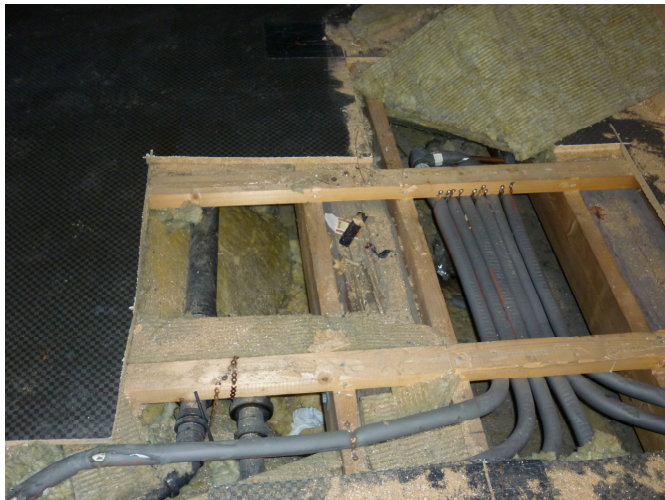
Viser oppforet golv, og føringer med vannrør.

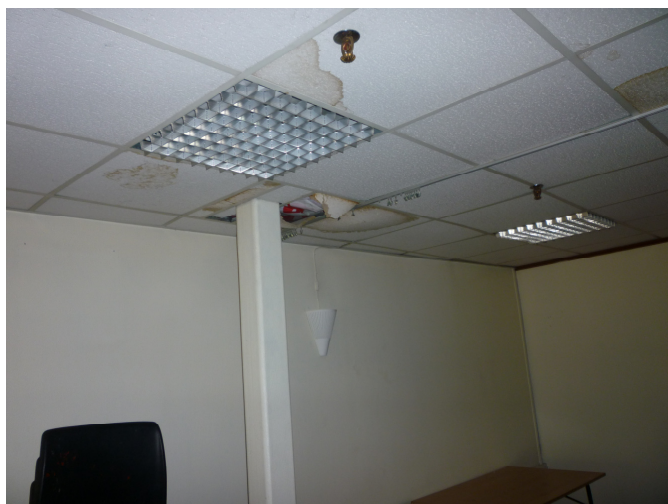
Vannlekkasje fra overliggende takterrasse.

Takterrasse må plukkes ned og bygges opp på nytt.

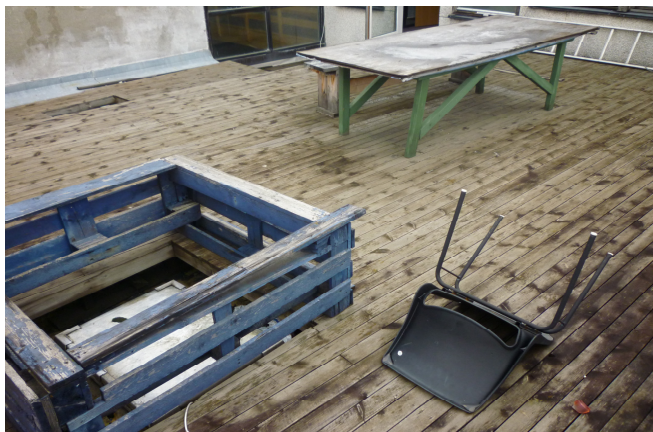
Takterrasse i dårlig forfatning, lekkasje mot glassgård.

Lokaler framstår som meget slitt, store lekkasjeskader mot takterrasse og glassgård.
