# Historisk studie

Midtbykvartalet, 2017

# Oppsummering, tilstandsrapporter

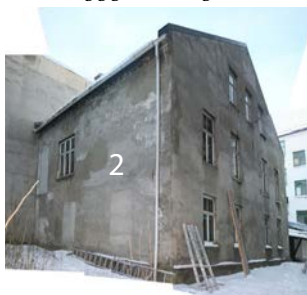
Olav Tryggvasons gate 17

Både kjellermurer, fasader (inkl. vinduer) og takkonstruksjon må fikses. Deler av 1. etasjeer i god stand. Resten må oppgraderes, dvs. stripptes ned til bærekonstruksjonen og bygges opp igjen, for å imøtekomme dagens krav til lyd, brann og universell utforming. Trappeløpet er trangt og uhensiktsmessig. Ny planløsning tilpasset fremtidig bruk gir store inngrep i dagens struktur.

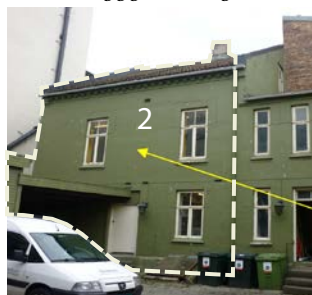
Olav Tryggvasons gate 17

Fasadene er slitte og trenger betydelig oppgradering. Vinduer og beslag må skiftes. Taket må sjekkes, det er bl.a. mangelfull lufting. Drenering rundt kjellermur må sjekkes. Murer må fikses. Kjeller fuktig i enkelte områder. Trappeløsningen tilfredsstillende ikke dagens krav. Vann og avløps-system tilfredsstillende ikke dagens krav. Det er ikke installert ventilasjonsanlegg. For å tilfredsstillende dagens krav til lyd, brann og universell utforming, må i praksis alt stripptes ned til bærekonstruksjon, og bygges opp igjen. Arealutnyttelsen slik den er nå er ikke egnet til dagens marked, og planløsningen må gjøres om for at det skal bli et attraktivt utleieareal. Nye trappeløp og rømningsvei er påkrevd. Samlet innebærer dette store inngrep i byggets struktur.

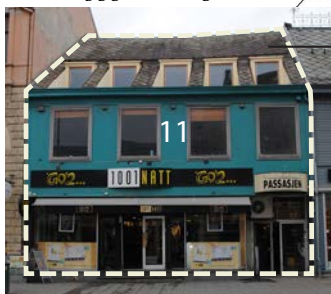
Olav Tryggvasons gate 23

Kjellermurer må utbedres. Fasaden mot Olav Tryggvasons gate og mot takterrasse er slitt grunnet manglende vedlikehold. Det trenger vann inn i veggen ved slagregn. Fasade mot bakgård er begrodd og viser tydelige fuktutslag. Fasadene bør stripes ned til bærekonstruksjon og bygges opp på nytt. Bakenforliggende konstruksjon må sjekkes for fuktskader og eventuelt erstattes. Vinduer og balkongdører må skiftes ut. Takkonstruksjon må luftes. Takterrasse må plukkes ned og bygges opp på nytt. Utleielokaler som leies av 1001 Natt er slitte. Den gamle City passasjen bærer preg av dårlig vedlikehold. Slitte og delvis ramponerte lokaler i 2. og 3. etasje. Store lekkasjeskader mot takterrasse og bakgård. For å tilfredsstille dagens krav til lyd, brann og universell utforming må bebyggelsen stripes ned til bærekonstruksjon og bygges opp på nytt. Nye trappeløp og rømningsveier er påkrevd, og dette vil innebære store inngrep i bebyggelsens struktur. Vann og avløpsanlegg bør skiftes ut i sin helhet. Bunnledninger må kontrolleres. Elektrisk anlegg bør skiftes ut i sin helhet. Ventilasjonsanlegg bør kontrolleres mhp kapasitet og forventet levetid.

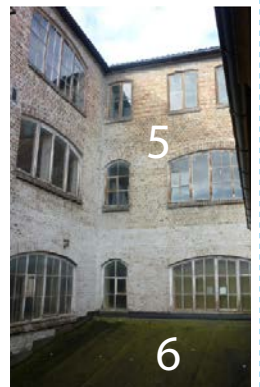
Fasadene er slitte og trenger en oppgradering. Dette gjelder også vinduer og rammer. Beslag på gavl må sjekkes. Det må sjekkes om lufting av tak er tilstrekkelig. Taket bør tekkes med skifer. De 3 murpipene må skiftes ut. Kjellermur må fikses. Det kan tyde på at det er fukt i kjeller, men grunnet utforede vegger og gulv, er det vanskelig å vite hvor utstrakt problemet er. Trappeoppgang slitt, og oppfyller ikke dagens krav. Nye trappeløp og rømningsveier er påkrevd. Alle tekniske anlegg må skiftes ut. Lokalene i 1. etasje er oppussede og har fine overflater. For å tilfredsstillende dagens krav til lyd, brann og universell utforming må alt stripptes ned til bærekonstruksjon og bygges opp på nytt. Dagens arealutnyttelse er ikke egnet til dagens krav, og en endring i planløsning for å øke attraktiviteten i forhold til utleiemarkedet vil gi store inngrep i byggets struktur.
