# Tilstandsvurdering og kartlegging av skader

Kolbjørn Vegar Os

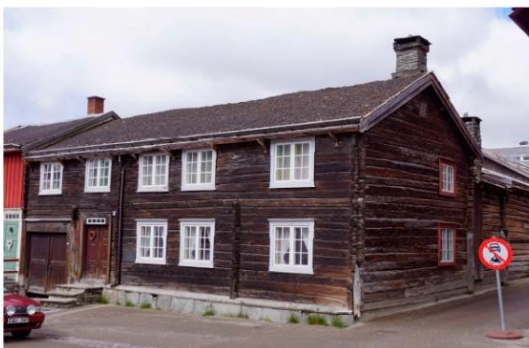
01 Fronten til Per Mundssagården ut mot bergmannsgata.

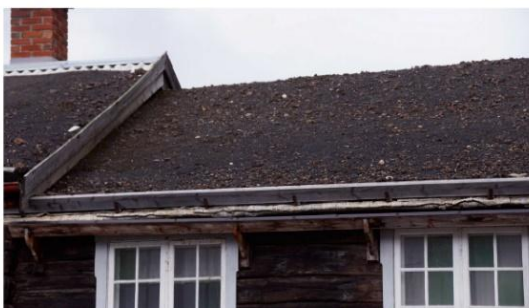
03 Tak over portloftet. På naboeiendommen er det en lignende løsning med bolgeeternitt og slegg som har sklidd nedover takflaten.

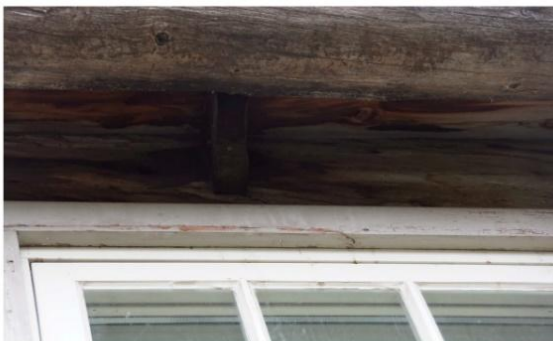
13 Vanmerker fra tidligere lekkasjer på tro, knekt ,tømmer ,omramming og vindu.

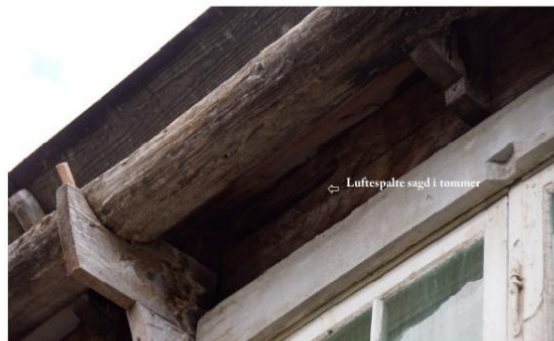
14 Bortover raftstokken er det lagd avlange spalter for å skape lufting mellom torvtaket og isolasjonssjiktet.

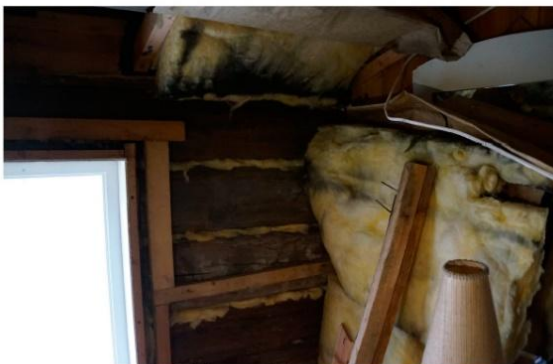
15 Avdekket parti i trappeoppgang..

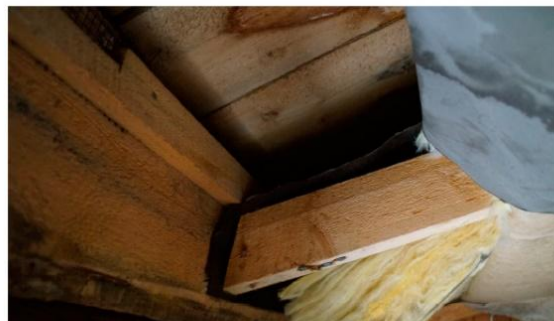
16 Nedsenka himling. Asfaltpapp ligger over isolasjonen. Under isolasjonen er det den pappen som hadde et tynt sjikt med plast som er brukt.

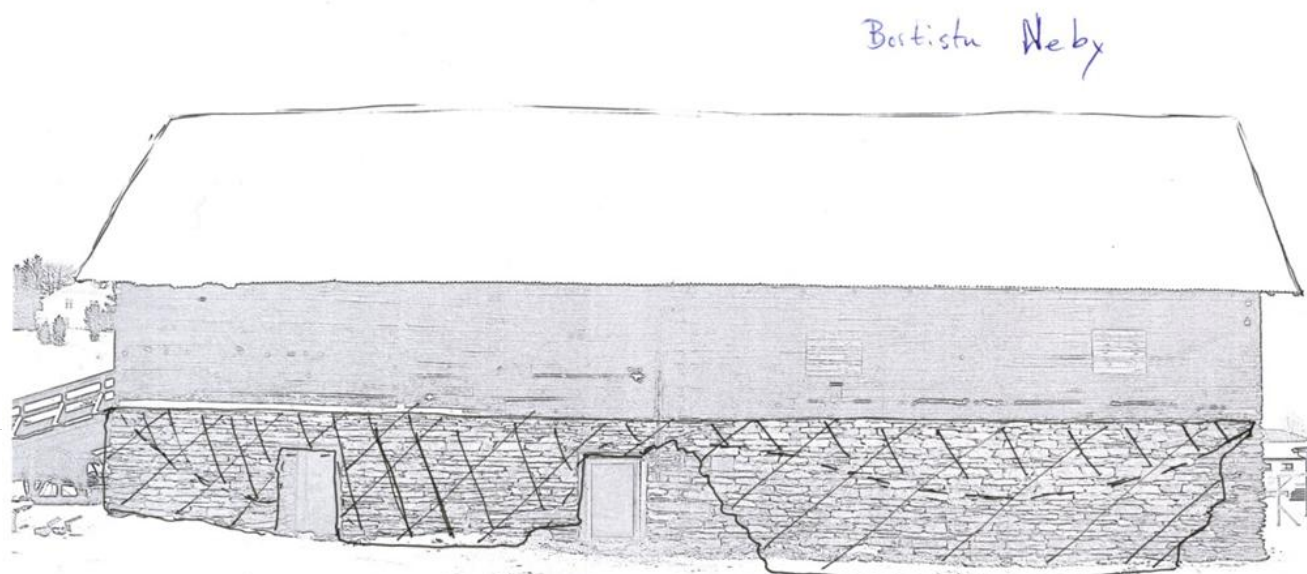
▨: ytre vange demontert og reurnt

⊗: Det planlagte arealet som ble demontert i kostnads overslaget

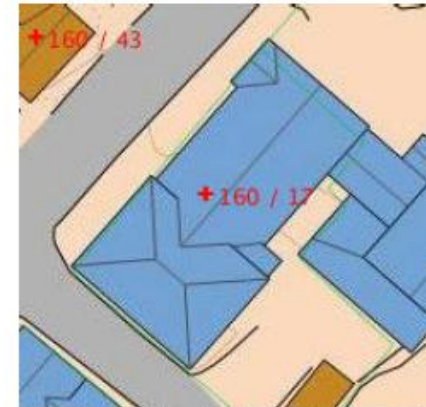
Det er montert opp en mønefesta snøfanger på østlig hjørne for å beskytte toalett og garderobe som er et tilbygg til sangerhuset. Dette er en variant som er godt egnet til ettermontering, men er ikke typegodkjent. Den finnes på mange hus i Røros og er for så vidt velfungerende. Problemet med typegodkjenning er av forsikringsmessig art. En får ikke eventuell reduksjon i årlig forsikringspremie og ansvaret ved en lite sannsynlig ulykke kan ikke føres tilbake til produsent eller utførende. Det kan også være problematisk i forbindelse med søknad om støtte til tiltaket.

Om en skal ettermontere snøfangerer ville en lignende løsning være det klart rimeligste over saltaket i nordøstlig ende. En lager trykkutjevne plater på mønet og fører stag ned til et vinkeljern ute ved raftet.
