# **Brannsikringsplan for bryggene i Kjøpmannsgata**

**2024-12-18**

**Trondheim kommune ved Byantikvaren**

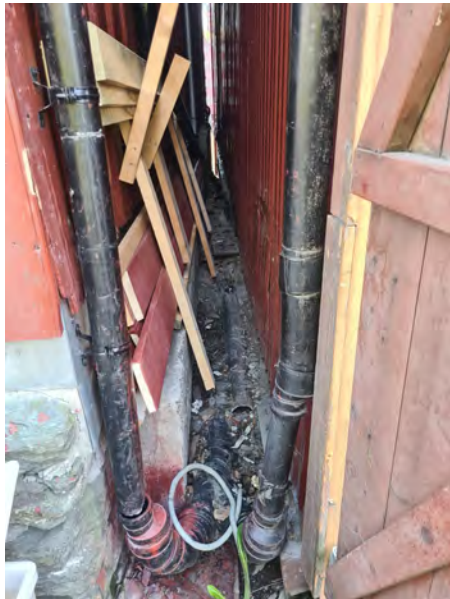
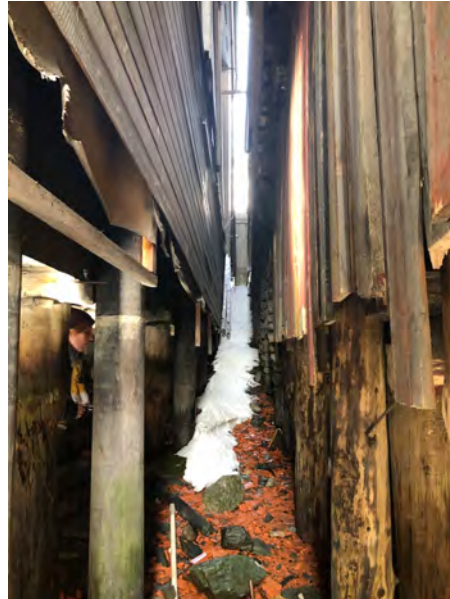
Ett par av brannene som har oppstått i bryggerekka, har startet i passasjene mellom to brygger. Under vises eksempel på rot som kan antenne mellom brygger, samt manglende vedlikehold av vegger.

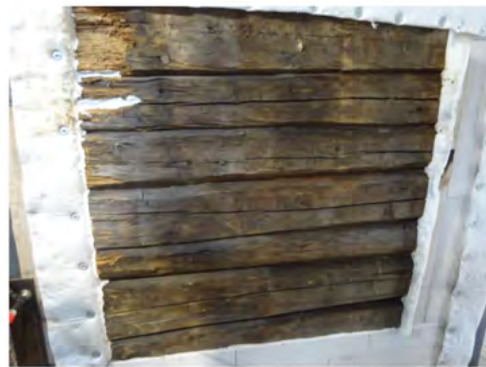
Foto 15 Branneksponert side av tømmervegg E før test. Røteskade i øvre venstre hjørne dekket med brannfugemasse.

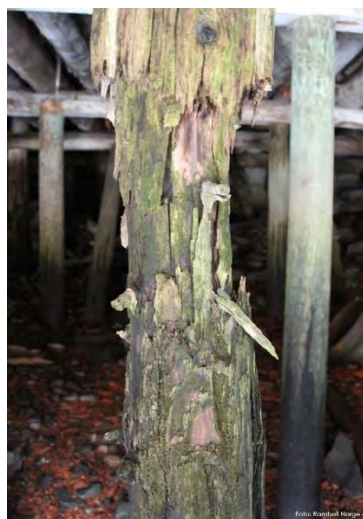
Det er primært pælingen som er i dårlig stand. Skader på fundamentering kan forplante seg som setningsskader til andre bygningsdeler. Bryggene for øvrig er i bedre stand enn fundamenteringen.

Figur 7: skadet perling/ fundament.  
foto: Rambøll.

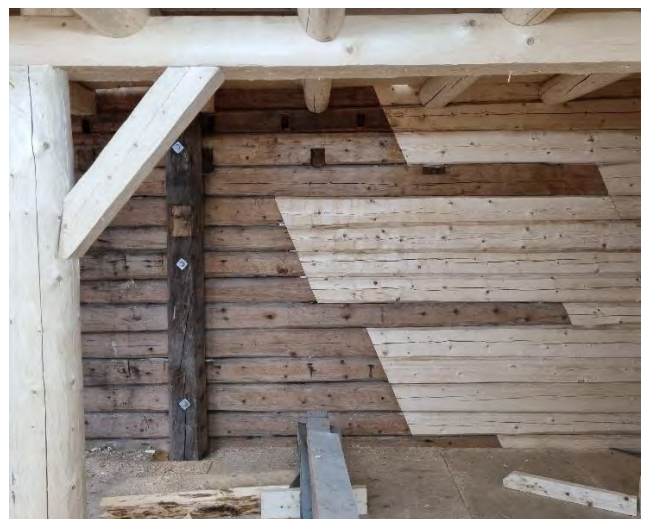
Figur 8: eksempel fra brygge hvor mye av tømmeret i bærende konstruksjoner er byttet ut med nytt tømmer, på grunn av skader.

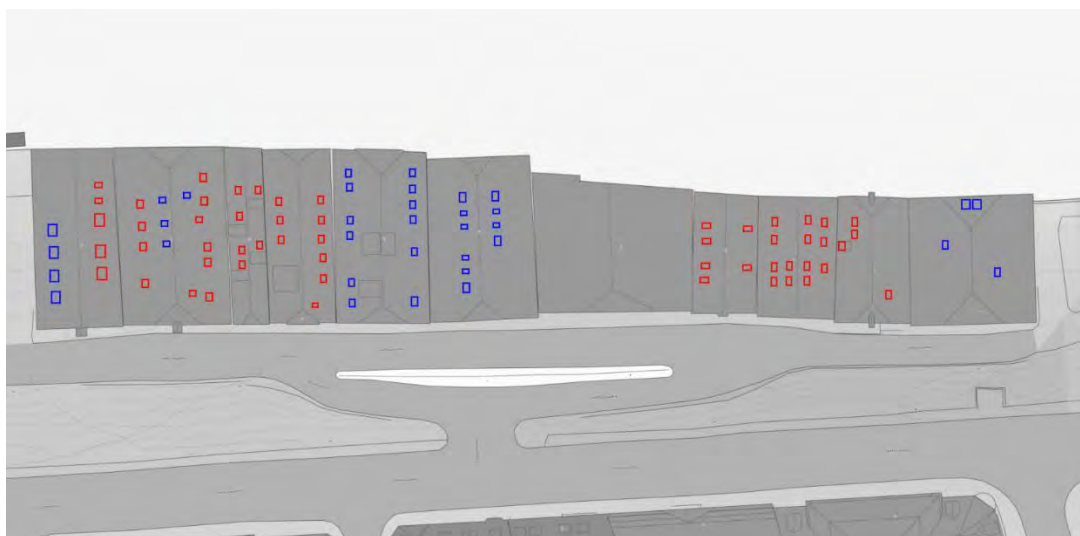
I mange av bryggene er det montert takvindu. Der disse ligger med kort avstand til hverandre på ulike eiendommer kan de utgjøre risiko for brannspredning. Flest takvindu finnes i området mellom Kjøpmannsgata 5 til 25, hvor det er registrert 90 takvindu fordelt på 11 brygger.

*Figur 9: Figuren viser takvinduer i området mellom Kjøpmannsgata 5 til 25, hvor det er registrert 90 takvindu fordelt på 11 brygger. Røde rektangel viser takvindu med avstand under 4 meter til nabobygg/ er vurdert som risikoutsatt mht. brannspredning. Blå rektangel viser vindu med avstand over 4 meter/ lav risiko.*

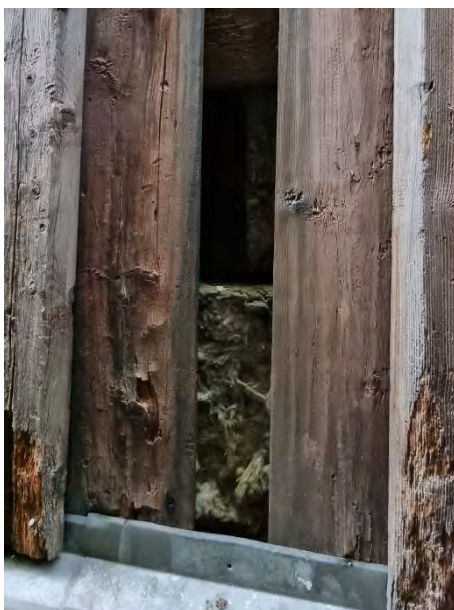
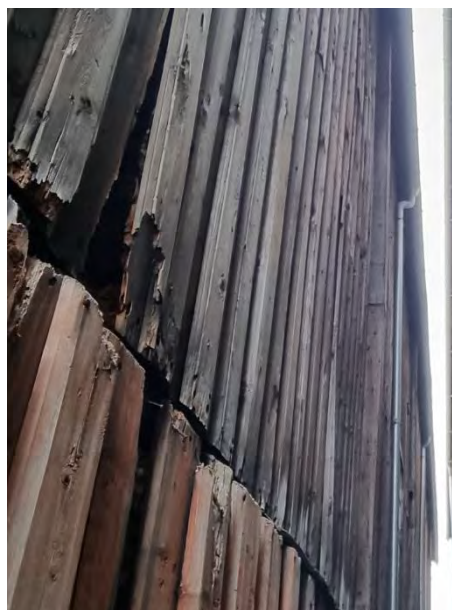
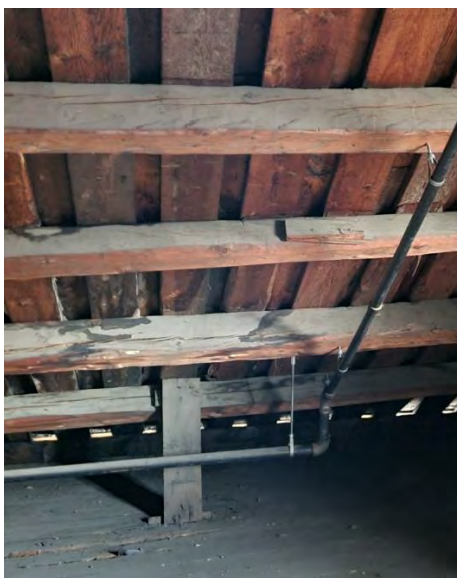
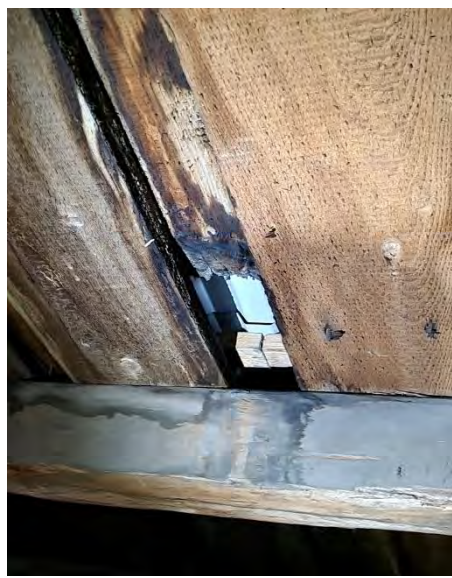
Etterfølgende bilder viser eksempel på svake punkt og skader som kan gi tidligere brannspredning.

Enkelte typer skader og skadeårsak er typisk for hele bryggerekka; skadde takstein på grunn av takras og fuktskader i langvegger grunnet mye nedbør og lite uttørkingsmuligheter.

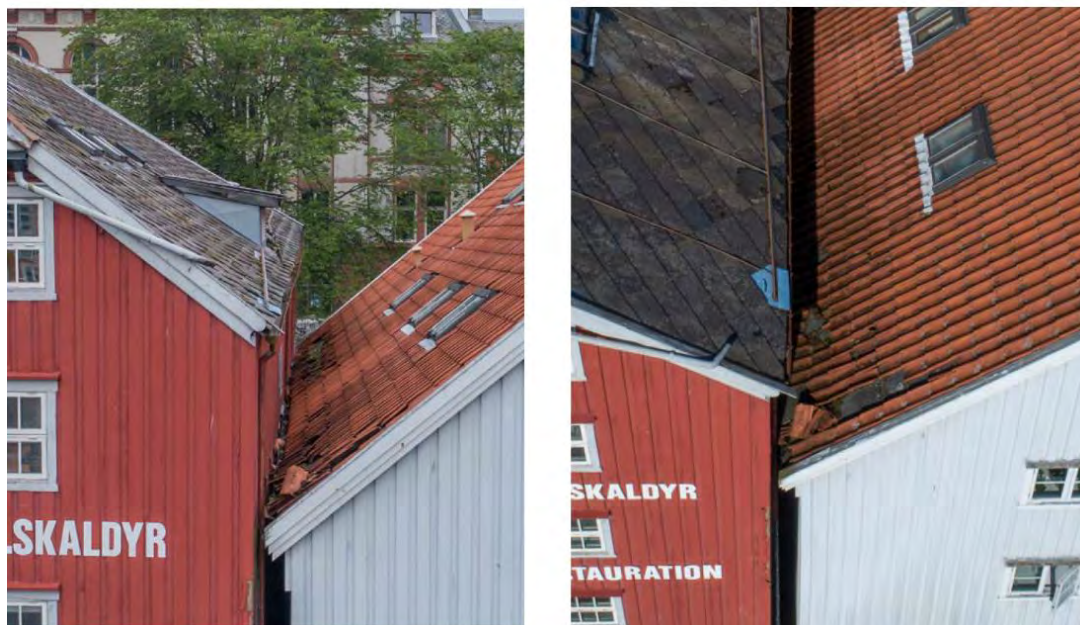
De følgende bildene viser flere eksempler på gjengrodde takrenner og mosevekst på tak, som er en konsekvens av dårlig vedlikehold.

Figur 15: Skader på taket til Kjøpmannsgata 9 (til høyre). Foto: Gravur Studios, Rambøll Norge [2].

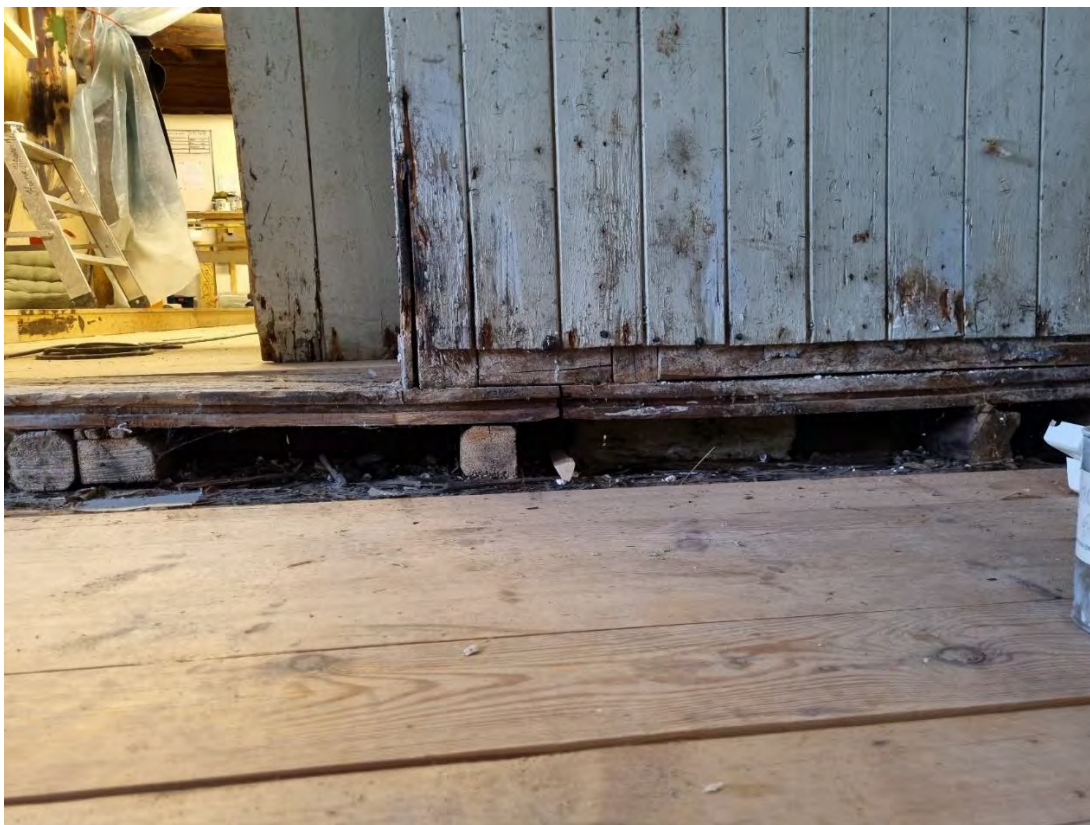
De fleste bryggene i Kjøpmannsgata har gjennomgått ombygging i flere omganger. Ved befaring i utvalgte brygger ble det funnet eksempler på typiske hulrom som følge av utføring. Etterfølgende bilde viser eksempel på hulrom under oppforet gulv.

Figur 18: Eksempel hulrom under oppforet gulv.

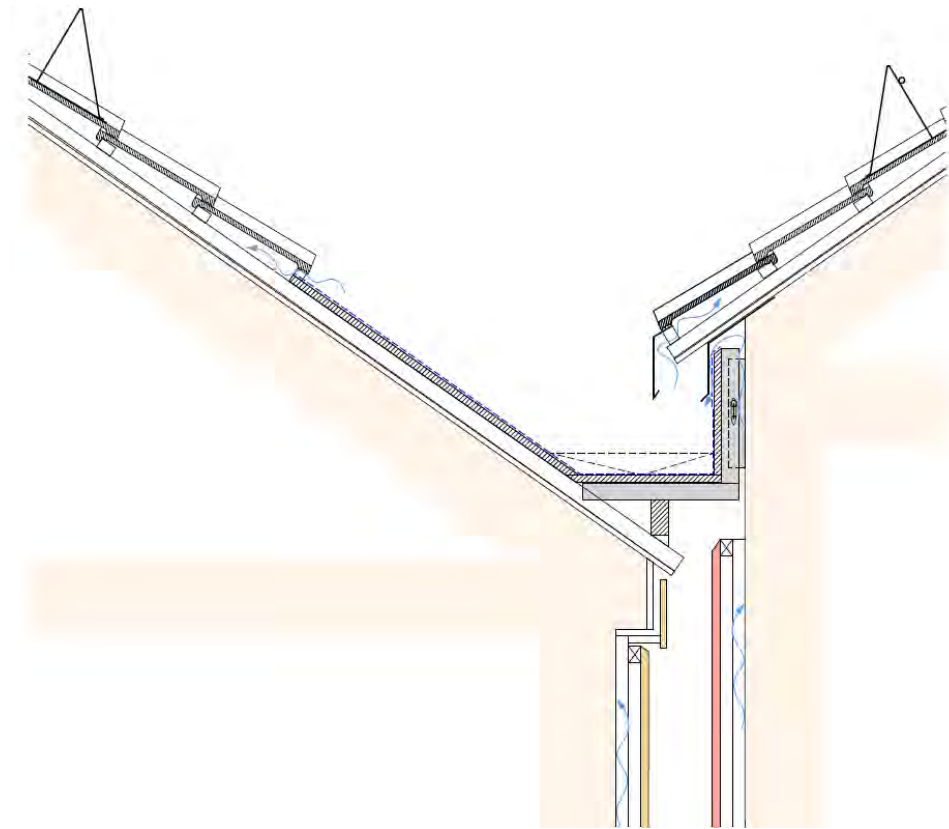
Figur 19: Prinsippskisse av renneløsning mellom 11/13 og 13/15. Illustrasjon: Rambøll.

Ett av tiltakene som kan bedre situasjonen er felles takrenne mellom bryggene, som vist på etterfølgende figur.
