# Utfylling i Nidelva

Sedimentundersøkelse

DATO / REVISJON: 19. november 2018 / 00

DOKUMENTKODE: 10200316-RIGm-RAP-001

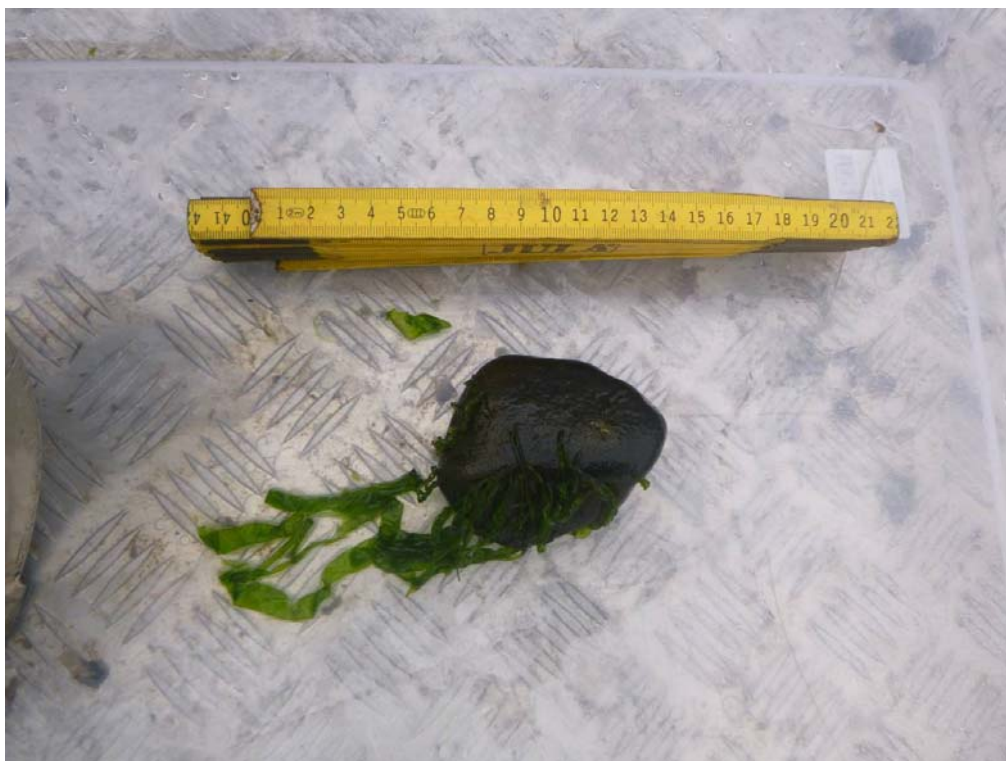
Figur 11 Innhentet materiale fra ST.1, hugg 1. Påvekst av grønnalger, *Ulva* sp.

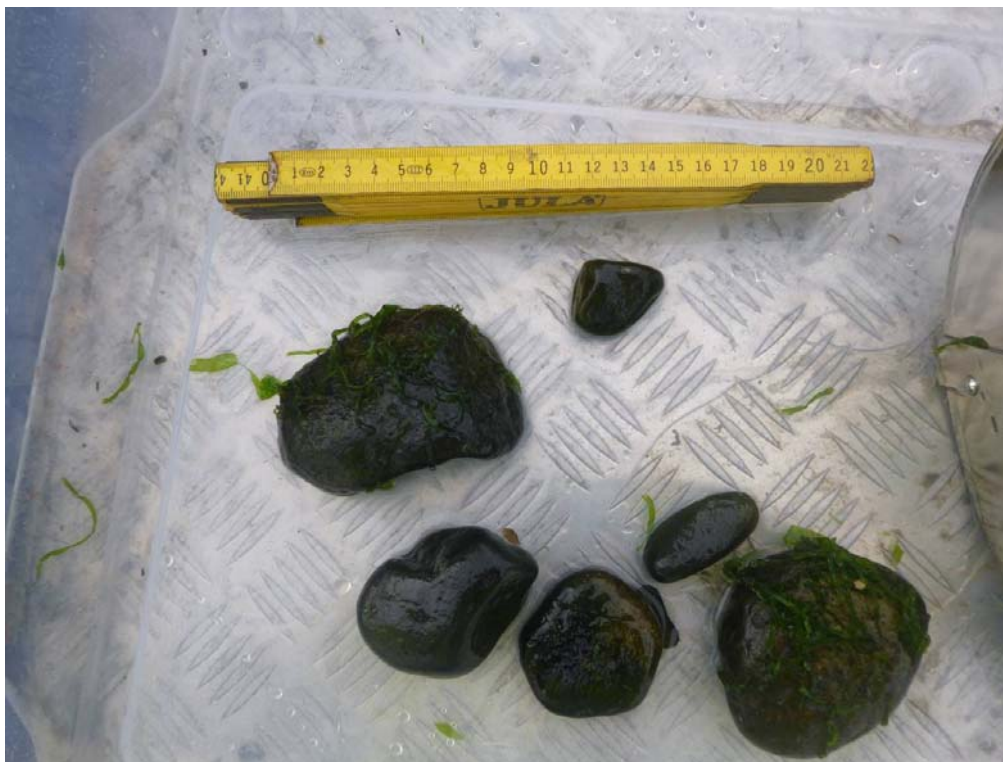
Figur 12 Innhentet materiale fra ST.2b, hugg 3. Påvekst av grønnalger, *Ulva* sp.

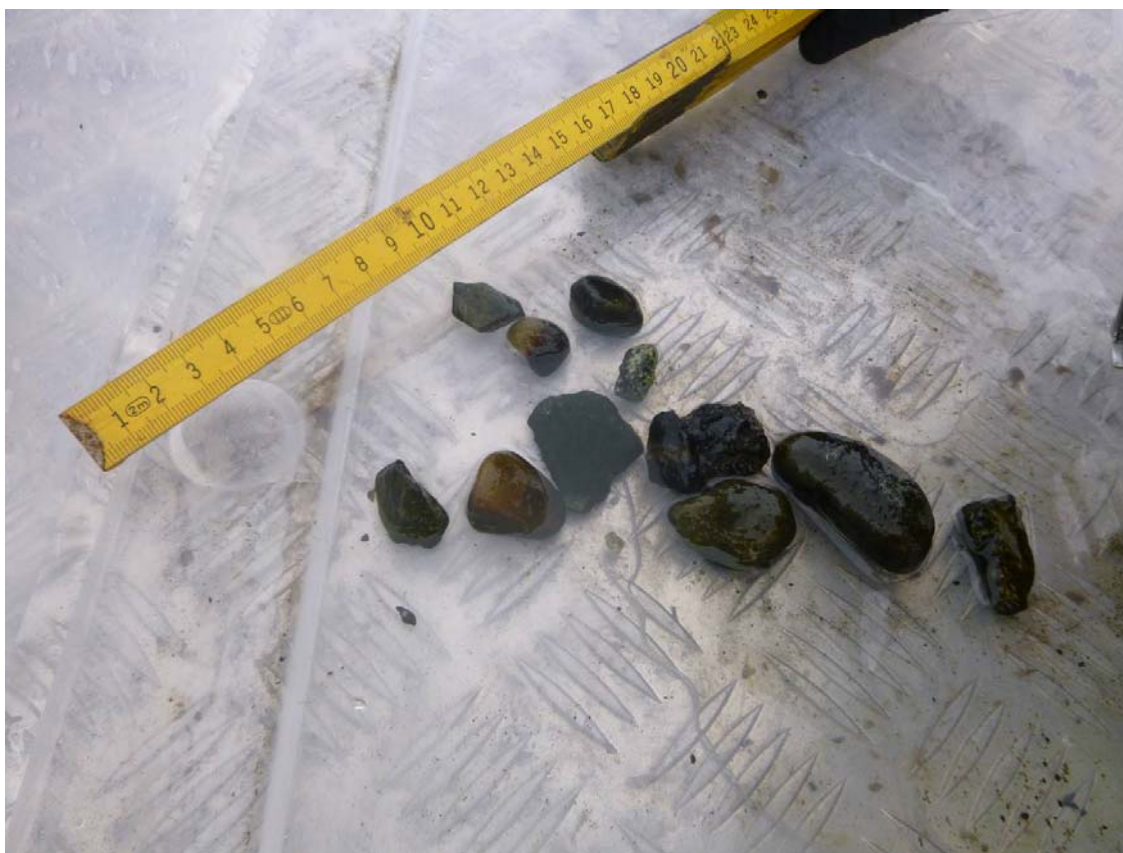
Figur 13 Innhentet materiale fra ST.3, hugg 3.

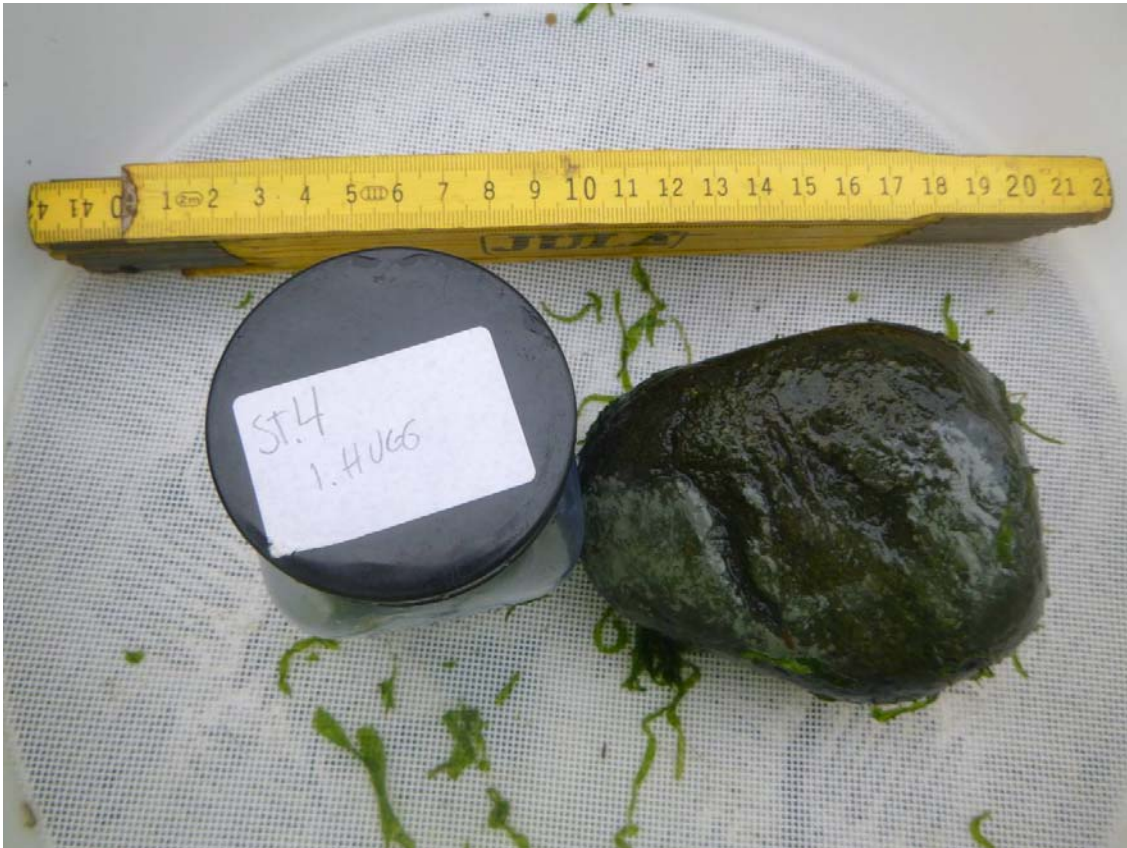
Figur 14 Innhentet materiale fra ST.4, hugg 1. Det er spor etter finstoffholdige masser (grått) på undersiden av steinen som ble hentet opp.

Undersøkelsene omfattet grabbhugg i 6 prøvestasjoner, og indikerer bunnforhold bestående av grove sedimenter (sand) og stein. Det ble observert noe finstoff på undersiden av stein fra ST.4 (1. hugg).

Med utgangspunkt i registreringene som er gjort ved denne undersøkelsen, ventes det ikke at planlagte tiltak vil medføre oppvirvling og spredning av finkornige og/eller forurensede sedimenter i vesentlig omfang. Ved gjennomføring av tiltak må det likevel fokuseres på å holde partikkelspredning på et minimum, også fra eventuelt finstoff i materialet som benyttes til utfyllingen. Til utfyllingen skal det kun benyttes masser som er dokumentert å ikke inneholde forurensning (kjemisk), avfall eller andre urenheter.
