NOTAT

OPPDRAAG	Risvollan senter	DOKUMENTKODE	10224193-RIG-NOT-001
EMNE	Geoteknisk vurdering	TILGJENGELIGHET	Åpen
OPPDRAAGSGIVER	NHP Eiendom AS	OPPDRAAGSLEDER	Alberto Montafia
KONTAKTPERSON	Sivert Finserås	SAKSBEHANDLER	Emilie Bjarghov
KOPI	Pir II v/Silje Fremo	ANSVARLIG ENHET	10234011 Geoteknikk Midt

EMB	ALM	HAN
00	26.02.2021	Geoteknisk vurdering av skredfare og gjennomførbarhet	Emilie Bjarghov	Alberto Montafia	Håvard Nørjord
REV.	DATO	BESKRIVELSE	UTARBEIDET AV	KONTROLLERT AV	GODKJENT AV

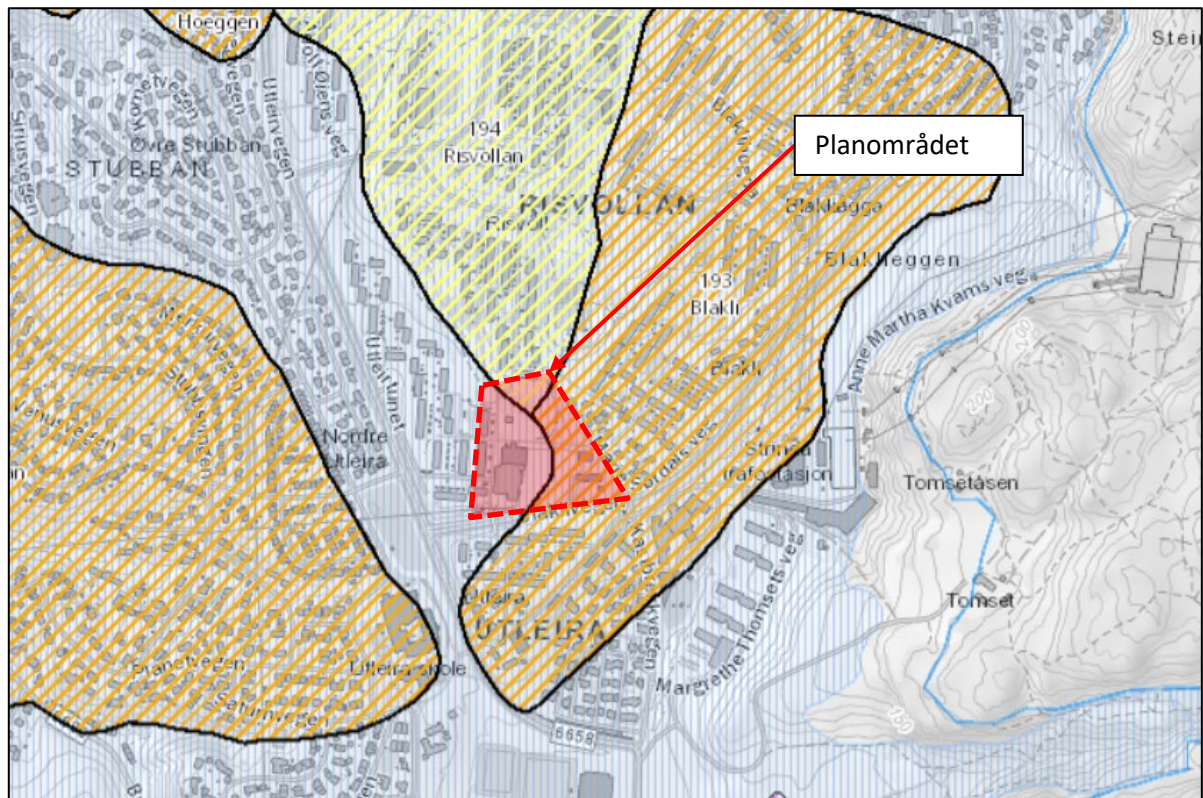
Figur 3: Faresonekart for kvikkleiresoner iht. NVE Atlas (www.atlas.nve.no)

Deler av planområdet ligger innenfor 2 kartlagte kvikkleiresoner, se Figur 3. Blakli kvikkleiresone er klassifisert i middels faregrad, og Risvollan kvikkleiresone er klassifisert i lav faregrad. Det medfører at tilfredsstillende sikkerhet mot kvikkleireskred må dokumenteres i henhold til NVEs regelverk.

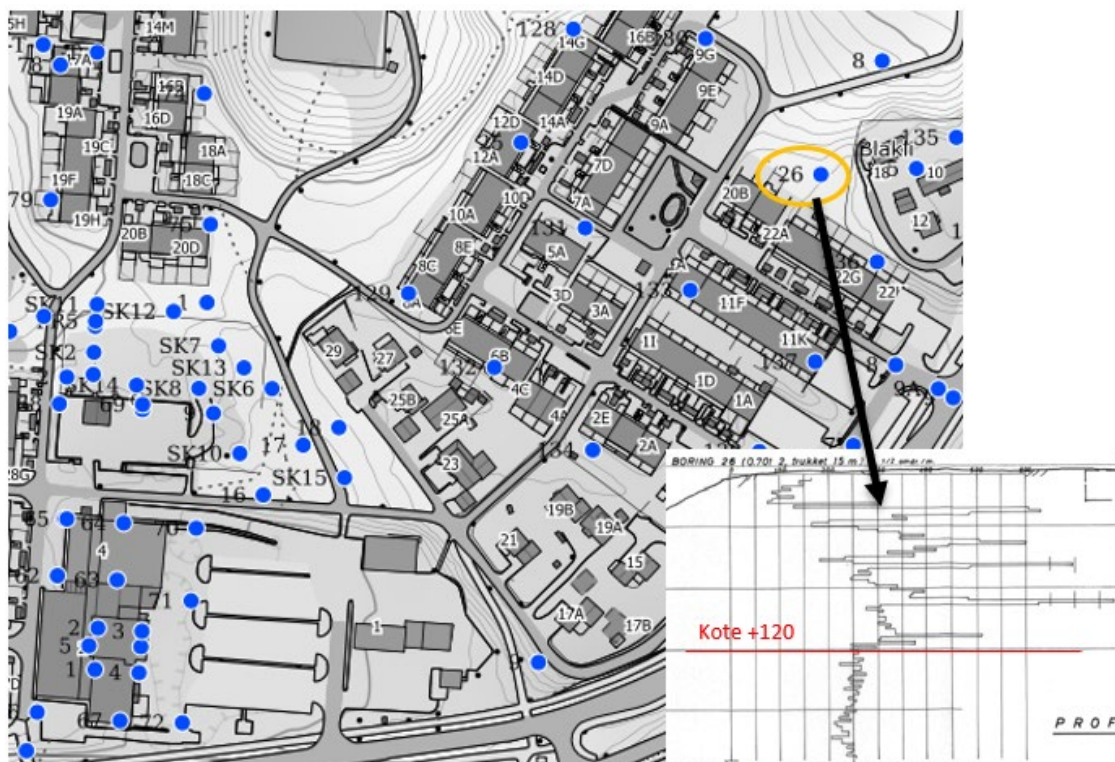
Figur 5: Utklipp av sonderingen som viser kvikkleire på platået nordøst for planområde. Plassering av borpunktene hentet fra NADAG. Dreiesonering fra Rambølls rapport 701-5

På platået øst for planområdet, ved gården Blakli, er det registrert kvikkleire fra kote +120 og dypere, se Figur 5.

Alle andre borpunkter mellom planområdet og punktet hvor det er påvist kvikkleire er avsluttet ca. 7 m under terreng, mellom kote +123 og +126. I disse borpunktene er det ikke påvist kvikk eller sensitiv leire.

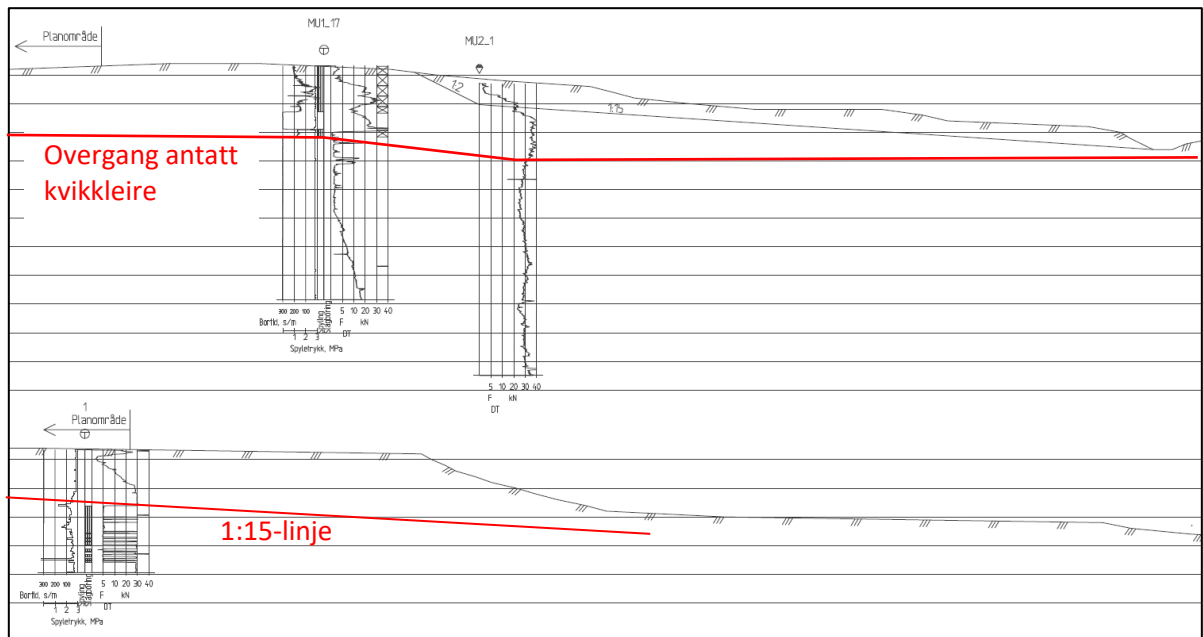
Figur 6: Utsnitt fra R.1565-2 som viser sonderinger og lagdeling i snitt A mot Utleir Øst (øverst) og B mot Stordalen (nederst). Plassering av snittene i plan vises i Figur 4.

Mot Utleir og Tomset i sørøst viser tidligere sonderinger utført av Multiconsult et topplag av faste masser over antatt kvikk eller meget sensitiv leire under kote +109, som vist i Figur 6.

- Løsneområde fra Utleira:** Planområdet ligger i et potensielt løsneområde fra skråningen ned mot bekken i sørøst (Utleir Øst). Høydeforskjellen er ca 12 m (med dagens terreng på tomte), og avstanden mellom tomte og skråningen er rundt 190 m (ca. helning 1:16). Dette oppfyller terrengkriteriene for mulighet for områdeskred. Grunnundersøkelser utført av Multiconsult viser imidlertid at det ikke er kvikkleire over 1:15-linja mellom skråningen og planområdet (se øvre profil vist i Figur 6). Det utelukkes at et skred utløst ved bekken ved Utleir barnehagen kan forplante seg til planområdet.

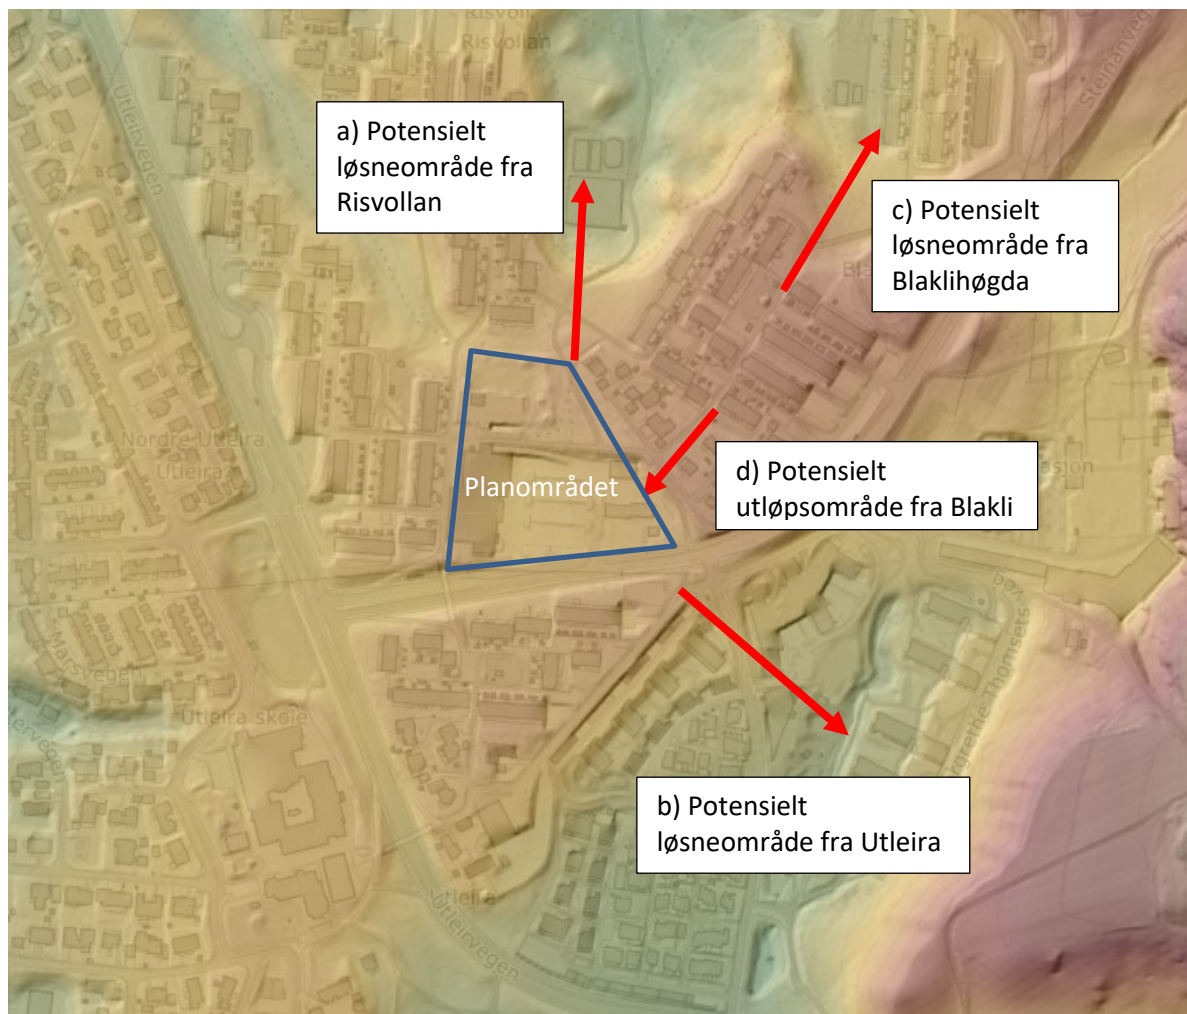
Figur 7: Utsnitt fra hoydedata.no som viser et høydeplott av terrengoverflaten i området. Rødt er høyt og grønt er lavt. Samme farge betyr samme terrengkote.

Det er identifisert 3 mulige løснеområder som kan berøre den aktuelle tomta (skred fra lavere terreng), samt ett utløpsområde som potensielt kan ramme planområdet (skred fra høyere terreng). Skredmekanismer som vurderes her, har fått betegnelse a) til d) (se Figur 7).

- Løsneområde fra Risvolla:** Planområdet ligger i et potensielt løsneområde fra skråningen ned mot fotballbanen i nord (Stordalen, sone Risvolla). Terreng på fotballbanene ligger på kote +115, og terrenget på barnehagetomta ligger på ca. kote +128. Høydeforskjellen er ca. 13 m, og avstanden mellom tomte og skråningen er rundt 100 m (ca. helning 1:10). Dette oppfyller terrengkriteriene for mulighet for områdeskred. Grunnundersøkelser utført av Multiconsult (se nedre profil vist i Figur 6) viser imidlertid at det ikke er kvikkleire mellom skråningen og planområdet i dybden hvor 1:15-linjen vist i Figur 8 vil bli trukket. Områdeskred fra Risvolla utelukkes.

- Løsneområde fra Blaklihøgda:** Terreng ved rekkehusene på Blaklihøgda ligger på ca. kote 118 mens terrenget på tomte ligger på ca. kote +125. Høydeforskjellen er 7 m over en avstand på mer enn 300 m. Dette tilsvarer en helning på 1:40, som ikke oppfyller terrengkriteriene for områdeskred. Det utelukkes at et skred utløst ved rekkehusene på Blaklihøgda kan forplante seg til planområdet.

- d) **Utløpsområde fra Blakli:** Planområdet ligger i et potensielt utløpsområde fra platået mot nordøst (Blakli). Rambøll (tidl. Kummeneje) utførte grunnundersøkelser i området i 1969. Her er det påvist kvikkleire fra ca. kote +120 på en avstand større enn 200 m fra den aktuelle tomta. Boringene nærmest planområdet (BP 129, 132 og 134) indikerer fast leire ned til ca. 7 m under terreng (mellom kote +123 og +126) der sonderingene er avsluttet antagelig pga. for stor motstand. Borpunkt 2 i Trondheim kommunes rapport R.128 ligger i Blaklivegen, ca. 100 m fra byggetomta og der er det påvist kvikkleire fra kote +114 og nedover. Øvre grense til kvikkleirelaget antas der dermed å falle mot sørvest.

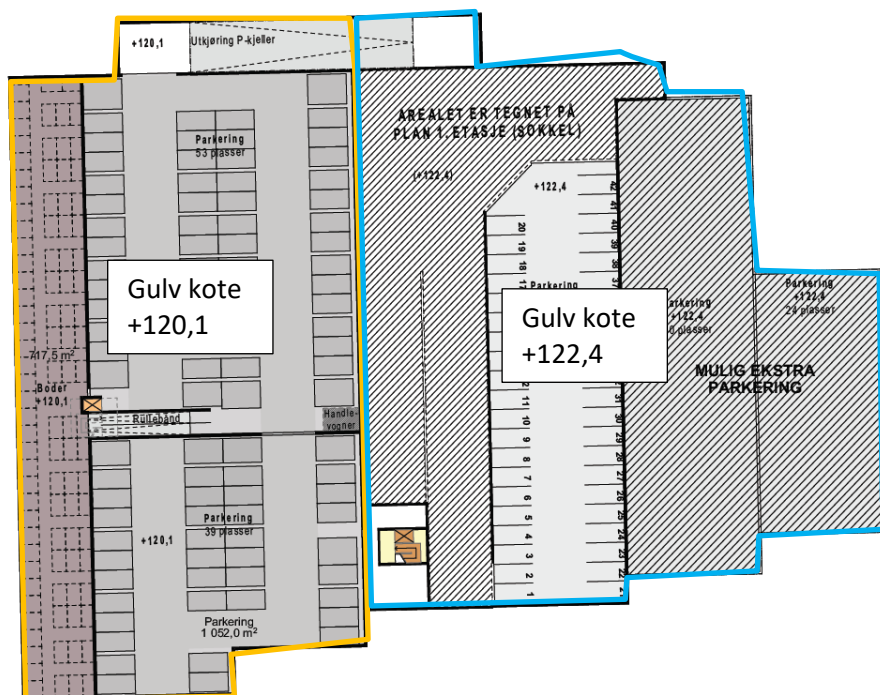
Figur 10: Utsnitt av illustrasjon av mulig utforming av parkeringskjeller. Angitt kote ferdig gulv benyttet for vurdering av gjennomførbarhet

Ifølge foreløpige arkitekttegninger kan det være aktuelt med en etasje med parkeringskjeller med ferdig gulv på kote +122,4. Dette kan innebære graving til ca. kote +121,4.

For å få etablert parkeringsarealene på kote +120,10 som vist i Figur 10 må det graves ned til ca. kote +119. Høydeforskjell mellom antatt traubunn og terreng i øst (mot høyblokken) blir da ca. 4 m og det vurderes at det er tilstrekkelig plass for å grave i åpen skjæring. Mot nord (barnehagetomta) vil høydeforskjellen mellom antatt traubunn og utvendig terreng være ca. 8 m og dersom man ikke disponerer av arealet på barnehagetomta for å kunne etablere tilstrekkelig slake gravekråninger (ca. 18 m fra ytterkant kjellervegg), vil det være behov for spunt for å støtte opp utgravingen.

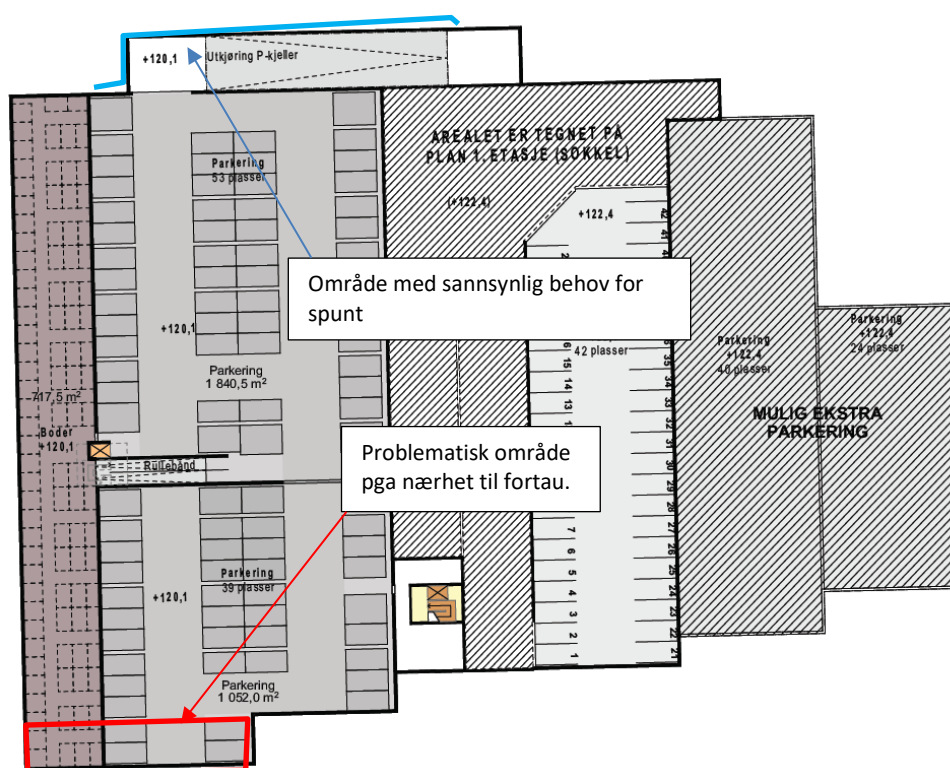
Figur 11: Oversikt over «problemområdene» i vestre del av tomte

I søndre del av kjeller er avstanden mellom kjellervegg og asfaltkant på gangveien/fortau ca. 1,5 m. De to-fire sørligste parkeringsplassene vist i Figur 10 vil være utfordrende å etablere uten spunt eller andre oppstøttingstiltak mot sør, hvis fortau/gangvei ikke kan berøres.

Det er identifisert behov for oppstøtting av utgravingen mot nord og mot øst. I søndre del av tomta er det identifisert flere områder som også vil kreve oppstøttingstiltak på grunn av nærheten til fortau/gangvei. For disse områder i sør kan de vurderes å finne alternative planmessige løsninger for å unngå problemstillingen.

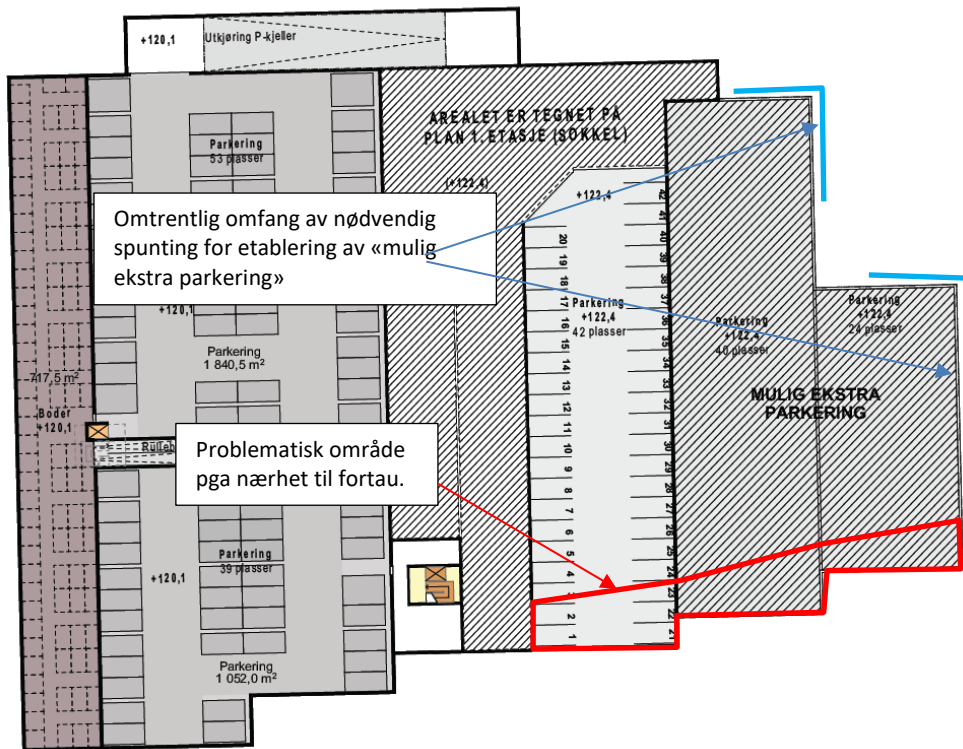
Figur 12: Oversikt over «problemområdene» i østre del av tomta

Ved foten av skråningen i østre del av tomte er det planlagt boder og mulig ekstra p-kjeller, se Figur 10. For å få etablert arealet markert som «Mulig ekstra parkering» på det ønskede nivået vil det være behov for avstivet spunt. Det er ikke mulig å spesifisere om avstivningen må være innvendig i byggegrøpa eller om det også kan vurderes løsmassestag for utvendig avstivning uten en mer detaljert kartlegging av grunnforhold langs tomtas østre grense.

Terrenget langs Blaklivegen stiger med ca. 1,5 m øst for Ingeborg Aas' veg. Avstanden mellom kjellervegg og asfaltkant på gangveien ca. 1,5 m og dette gjør at hele søndre del av arealet tegnet på kote +122,4 vil være umulig å etablere uten oppstøttingstiltak hvis fortau/gangvei ikke kan berøres.
