Heimdal Syd - Geoteknisk vurdering områdestabilitet

OPPDRAGSGIVER
Heimdal Syd AS

EMNE
Vurderingsrapport områdestabilitet

DATO / REVISJON: 30. november 2021 / 0
DOKUMENTKODE: 10227596-RIG-RAP-002

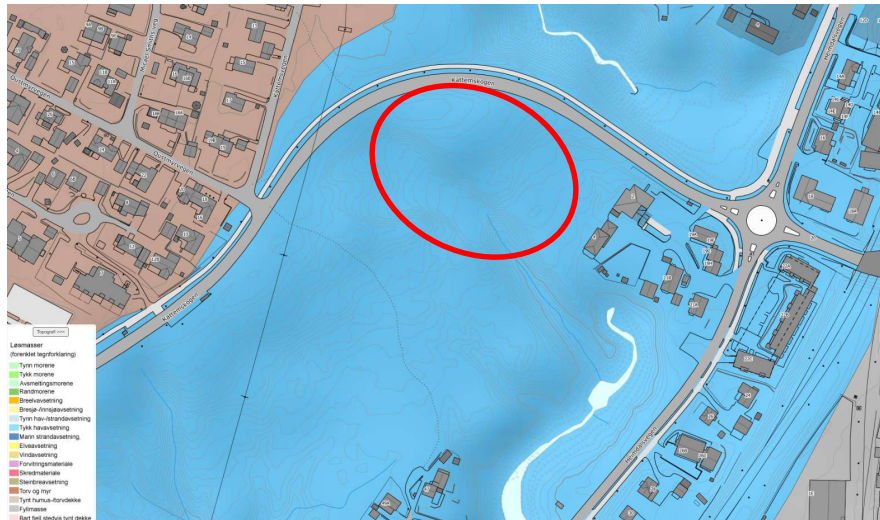
Figur 2-1: Utklipp av NGUs, kvartærgeologiske kart. Ca. plassering av aktuelt planområdet er markert

Kvartærgeologisk kart indikerer at løsmassene i området består av tykk marin avsetning, se Figur 2-1. I områder med marine avsetninger kan det påtreffes forekomster av marin leire, herunder kvikkleire og sprøbruddmateriale. Marine avsetninger er løsmasser som opprinnelig er avsatt i saltvann, og som på grunn av landheving etter istiden finnes nær eller over havnivå.

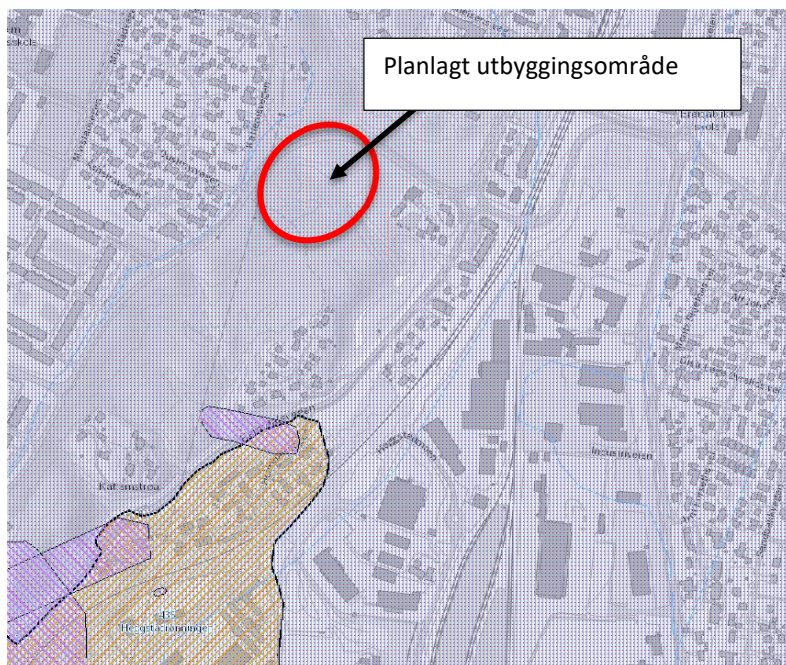
Figur 3-1: Utsnitt av NVE atlas, aktsomhetsområder for kvikkleire er vist med oransje og lilla skravur. Blå prikker indikerer områder med mulig marine avsetninger. Ca. planlagt utbyggingsområde ringet rundt med rødt

Faresone 435 Heggstadrønningen ligger sørøst for tomta, det samme gjør et SVV kvikkleireområde, se Figur 3-1. Multiconsult har tidligere anbefalt utvidelse av dette kvikkleireområdet, se Figur 3-2.

Hele området ligger under marin grense, se Figur 3-1.

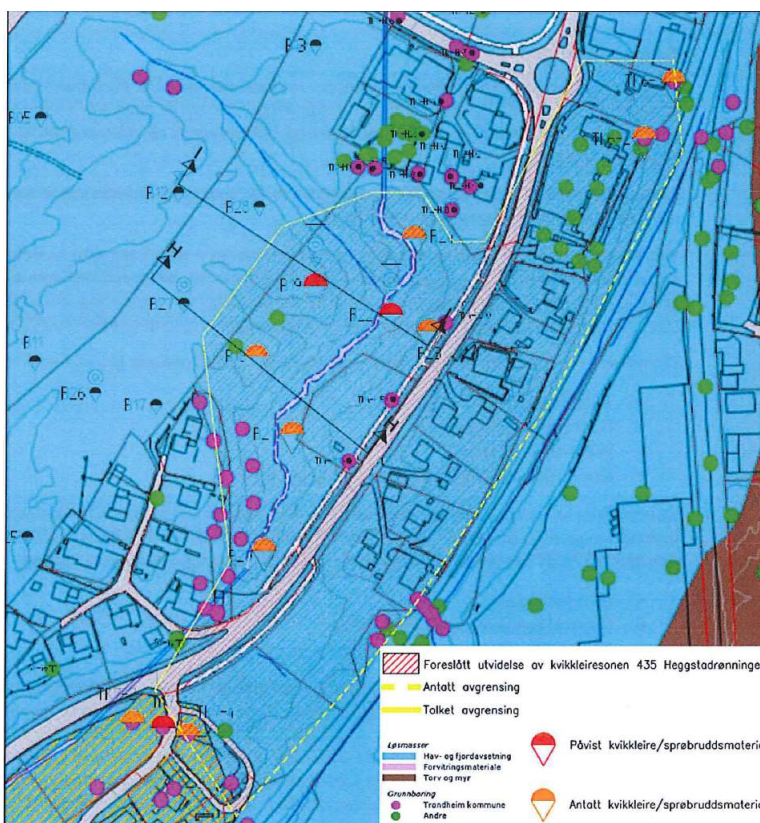
Figur 3-2: Utklipp av Multiconsults vurderingsrapport 415342-2, med forslag til utvidet kvikkleiresone

Multiconsult anbefalte i 2012 [4] en utvidelse av kvikkleiresonen som vist i Figur 3-2. Denne utvidelsen strekker seg ikke opp til det aktuelle området.

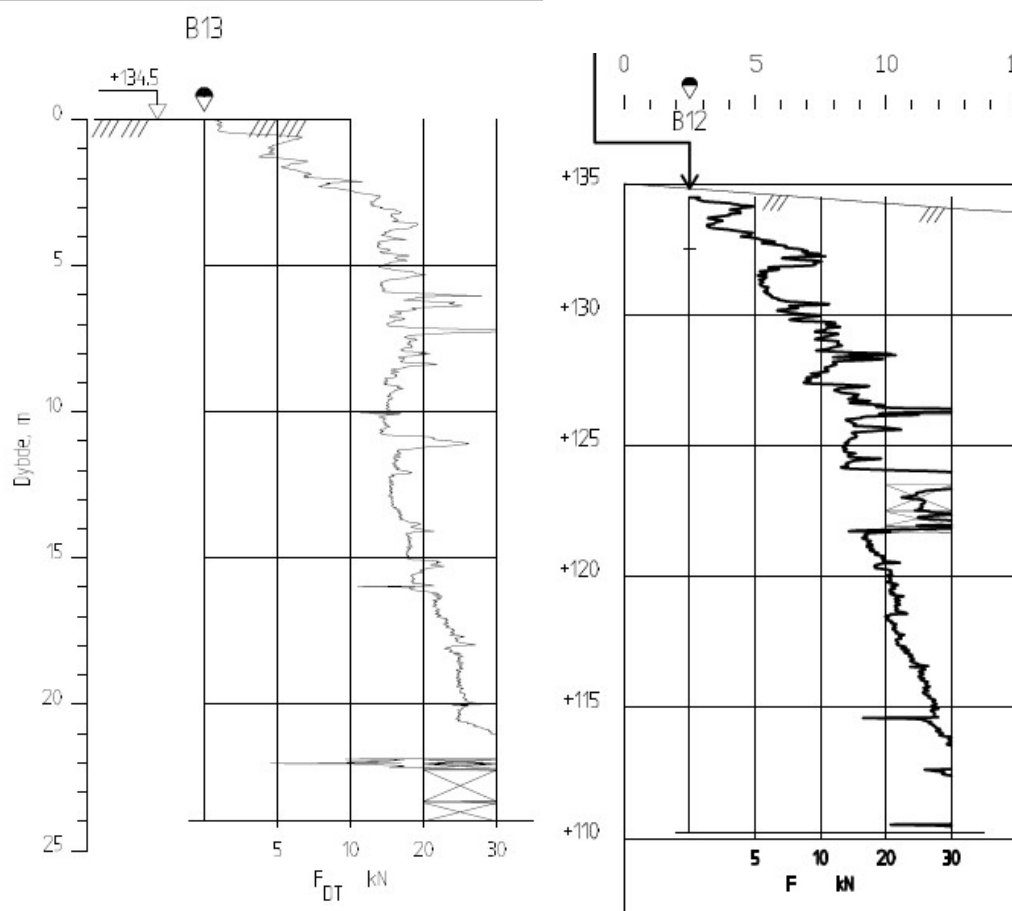
Figur 3-4: Utklipp av sondering B12 og B13 fra rapport 415342-2RIG-RAP-001 [1]

Sondering B12 vist på Figur 3-4, er vurdert til å ikke inneholde sprøbruddmateriale/kvikkleire og avgrens derfor at et mulig områdeskred fra sørsiden av ravinen, kan påvirke det aktuelle området.

I borpunkt B13 er det ikke tatt prøver og sonderingen kan tyde på at det er sprøbruddmateriale/kvikkleire her, se Figur 3-4. Det kan derfor ikke utelukkes at det ligger et tynt sammenhengende lag med kvikkleire fra borpunkt B19 og B22 hvor det er påvist kvikkleire og opp til borpunkt B13. Tidligere utførte grunnundersøkelser av Trondheim kommune i området er ikke utført dypt nok til at de kan benyttes til å bekrefte/avkrefte faren for områdeskred.

Det må derfor utføres supplerende grunnundersøkelser for å bekrefte/avkrefte at det er sammenhengende lag som består av sprøbruddmateriale fra borpunkt B19 og B22 og opp til det aktuelle området.
