Klokkesvingen AS

► Innledende miljøteknisk vurdering

Lerkendal øst

Oppdragsnr.: 52202853 Dokumentnr.: RIM01 Versjon: J01 Dato: 2022-07-08

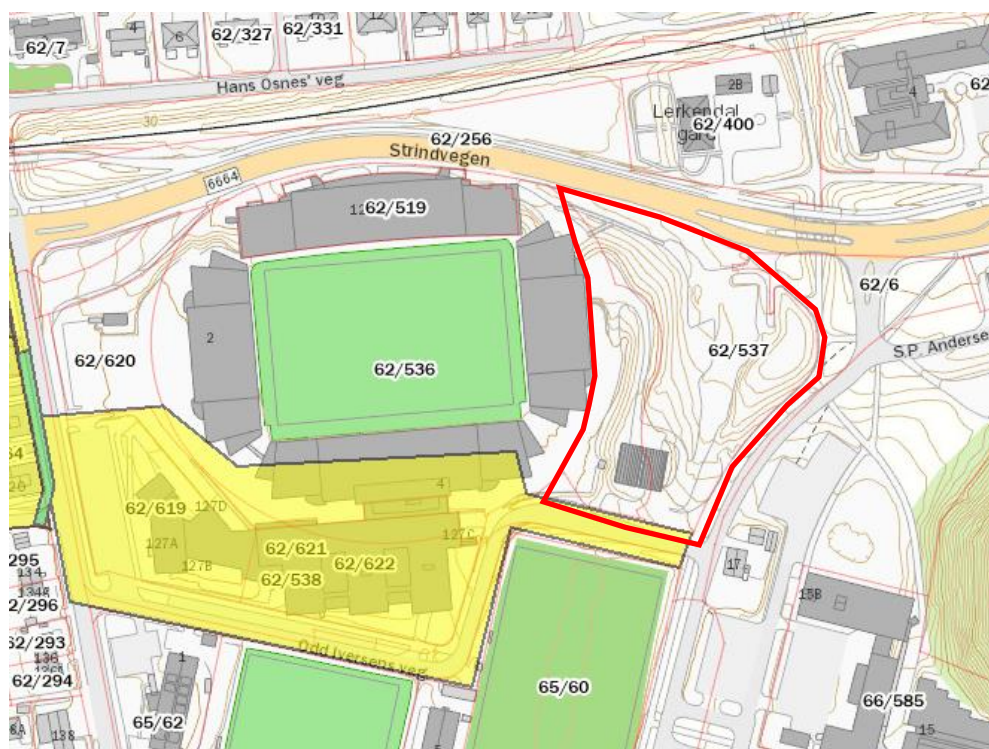
I miljødirektoratets grunnforurensingsdatabase er det registrert miljøtekniske grunnundersøkelser som viser forurenset grunn i påvirkningsgrad 2 sør for Lerkendal stadion som overlapper sørlig kant av tiltaksområdet, vist med gul skravur i Figur 4. Undersøkelser, tiltaksplan og sluttrapport er gjennomført/utarbeidet av Rambøll i forbindelse med etablering av hotell og konferansesenter ved Lerkendal stadion (Rambøll, 2012).

Figur 4: Kartutsnitt fra miljødirektoratets grunnforurensingsdatabase (Miljødirektoratet, 2022). Rødt omriss viser ca. området som berøres av tiltaket.

Norconsult anbefaler at det utføres miljøtekniske grunnundersøkelser og utarbeides miljøteknisk rapport for tiltaksområdet. Dersom det påvises forurensende masser må det utarbeides en tiltaksplan i henhold til forurensningsforskriften kapittel 2. En godkjent tiltaksplan må foreligge før IG for gravearbeidene kan gis.
