Veiter og Gårdsrom
i Midtbyen, Trondheim

rapport 2016
Byantikvaren, Miljøenheten, Trondheim Kommune

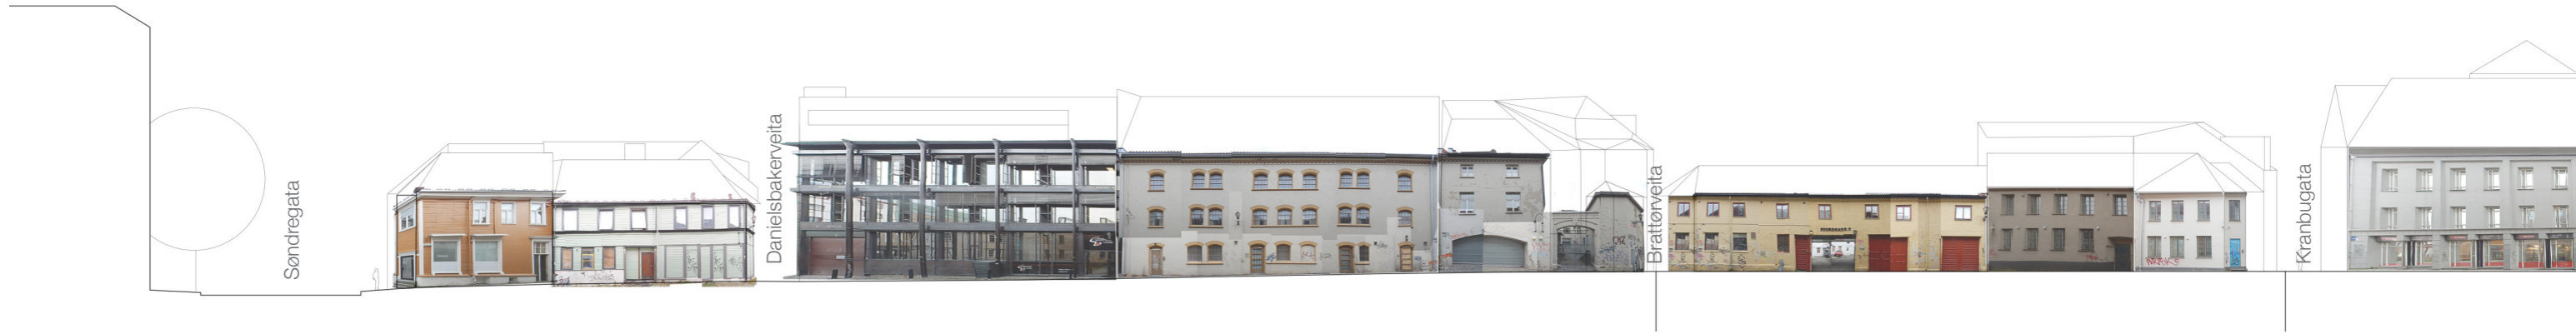
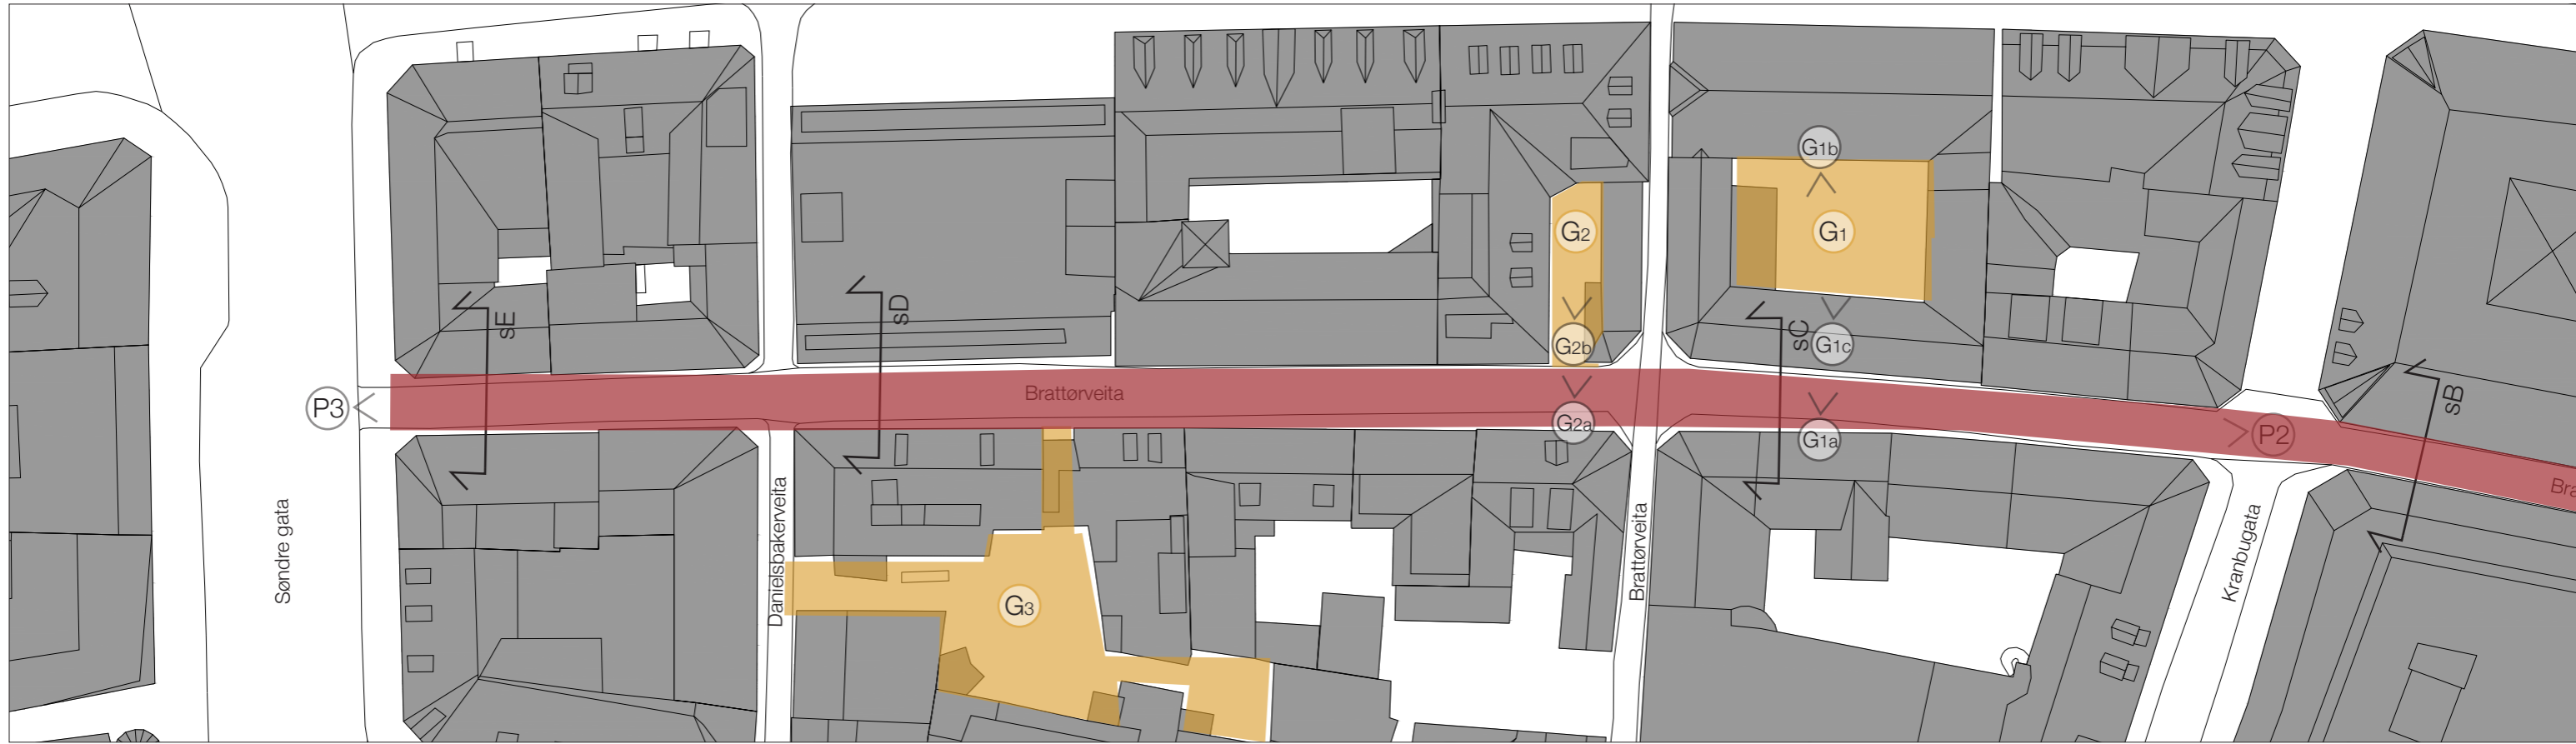
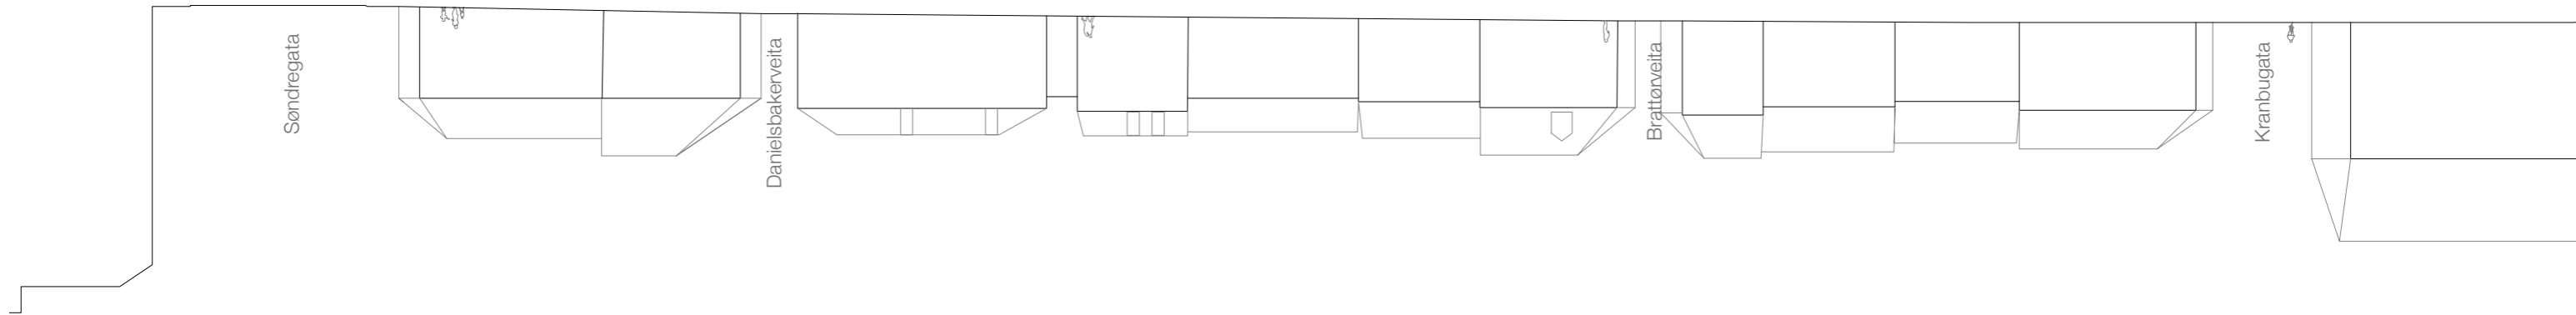
11. Brattørveita sørd fasade - detaljer, materialbruk og fargepallett.
Bygninger s1-s12 (sekvens fra venstre til høyre)

Sørsiden av veita har flere fasader der det er tydelige spor etter dør og trapp som er fjernet, og der det er satt inn vindu i stedet (se s03-05). Det at husene ikke lenger har inngang

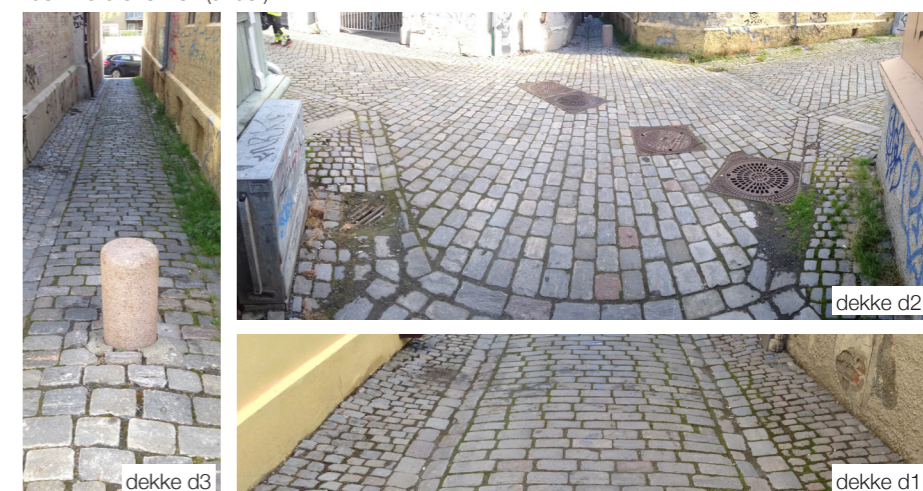
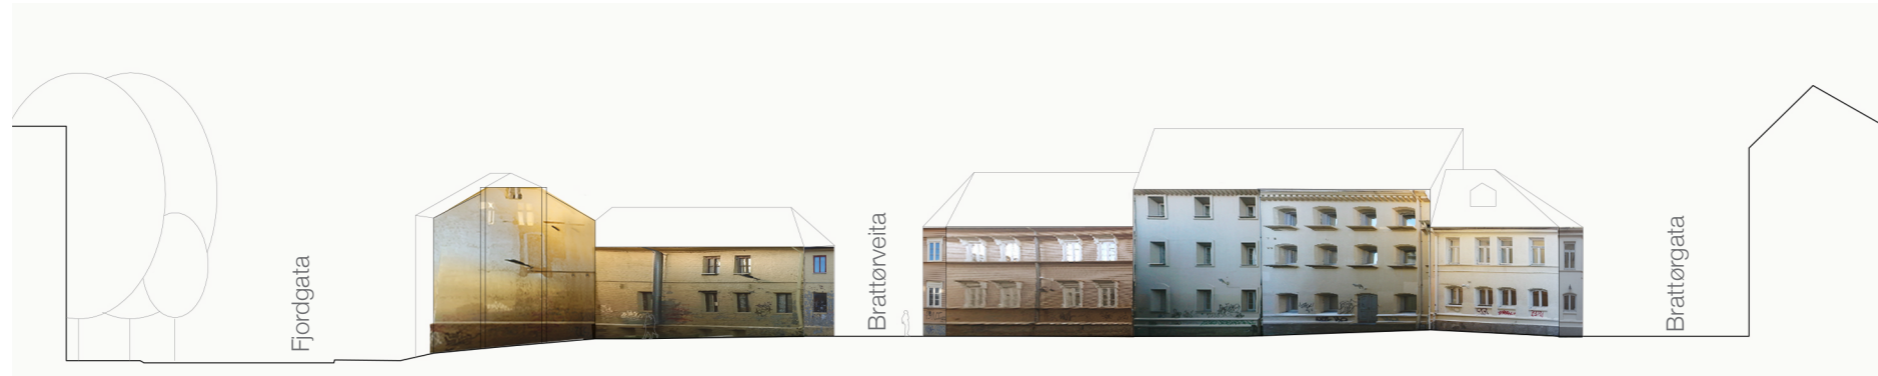
21. Brattørveita øst-vest - dekke detaljer. d1 - sør strekken; d2 - krysset med Brattørveita øst-vest; d3 - nord strekken (under).

Dekket er i storgatestein med smågatestein inn mot fasadene og vannrenner på begge sider. Tverrsnittet på bakken er ganske flatt, med en svak kurvatur. Brosteinen er lagt i tre forskjellige mønster (se sekvens 21. med dekke 1, 2 og 3). Dekke 1 finnes på de sørligste strekket, dekke 2 i krysset mellom nord-sør og øst-vest Brattørveita, og dekke 3 i det nordligste strekket.

Brosteinsdekket har relieff og går i grått med svakt rødlig innslag.

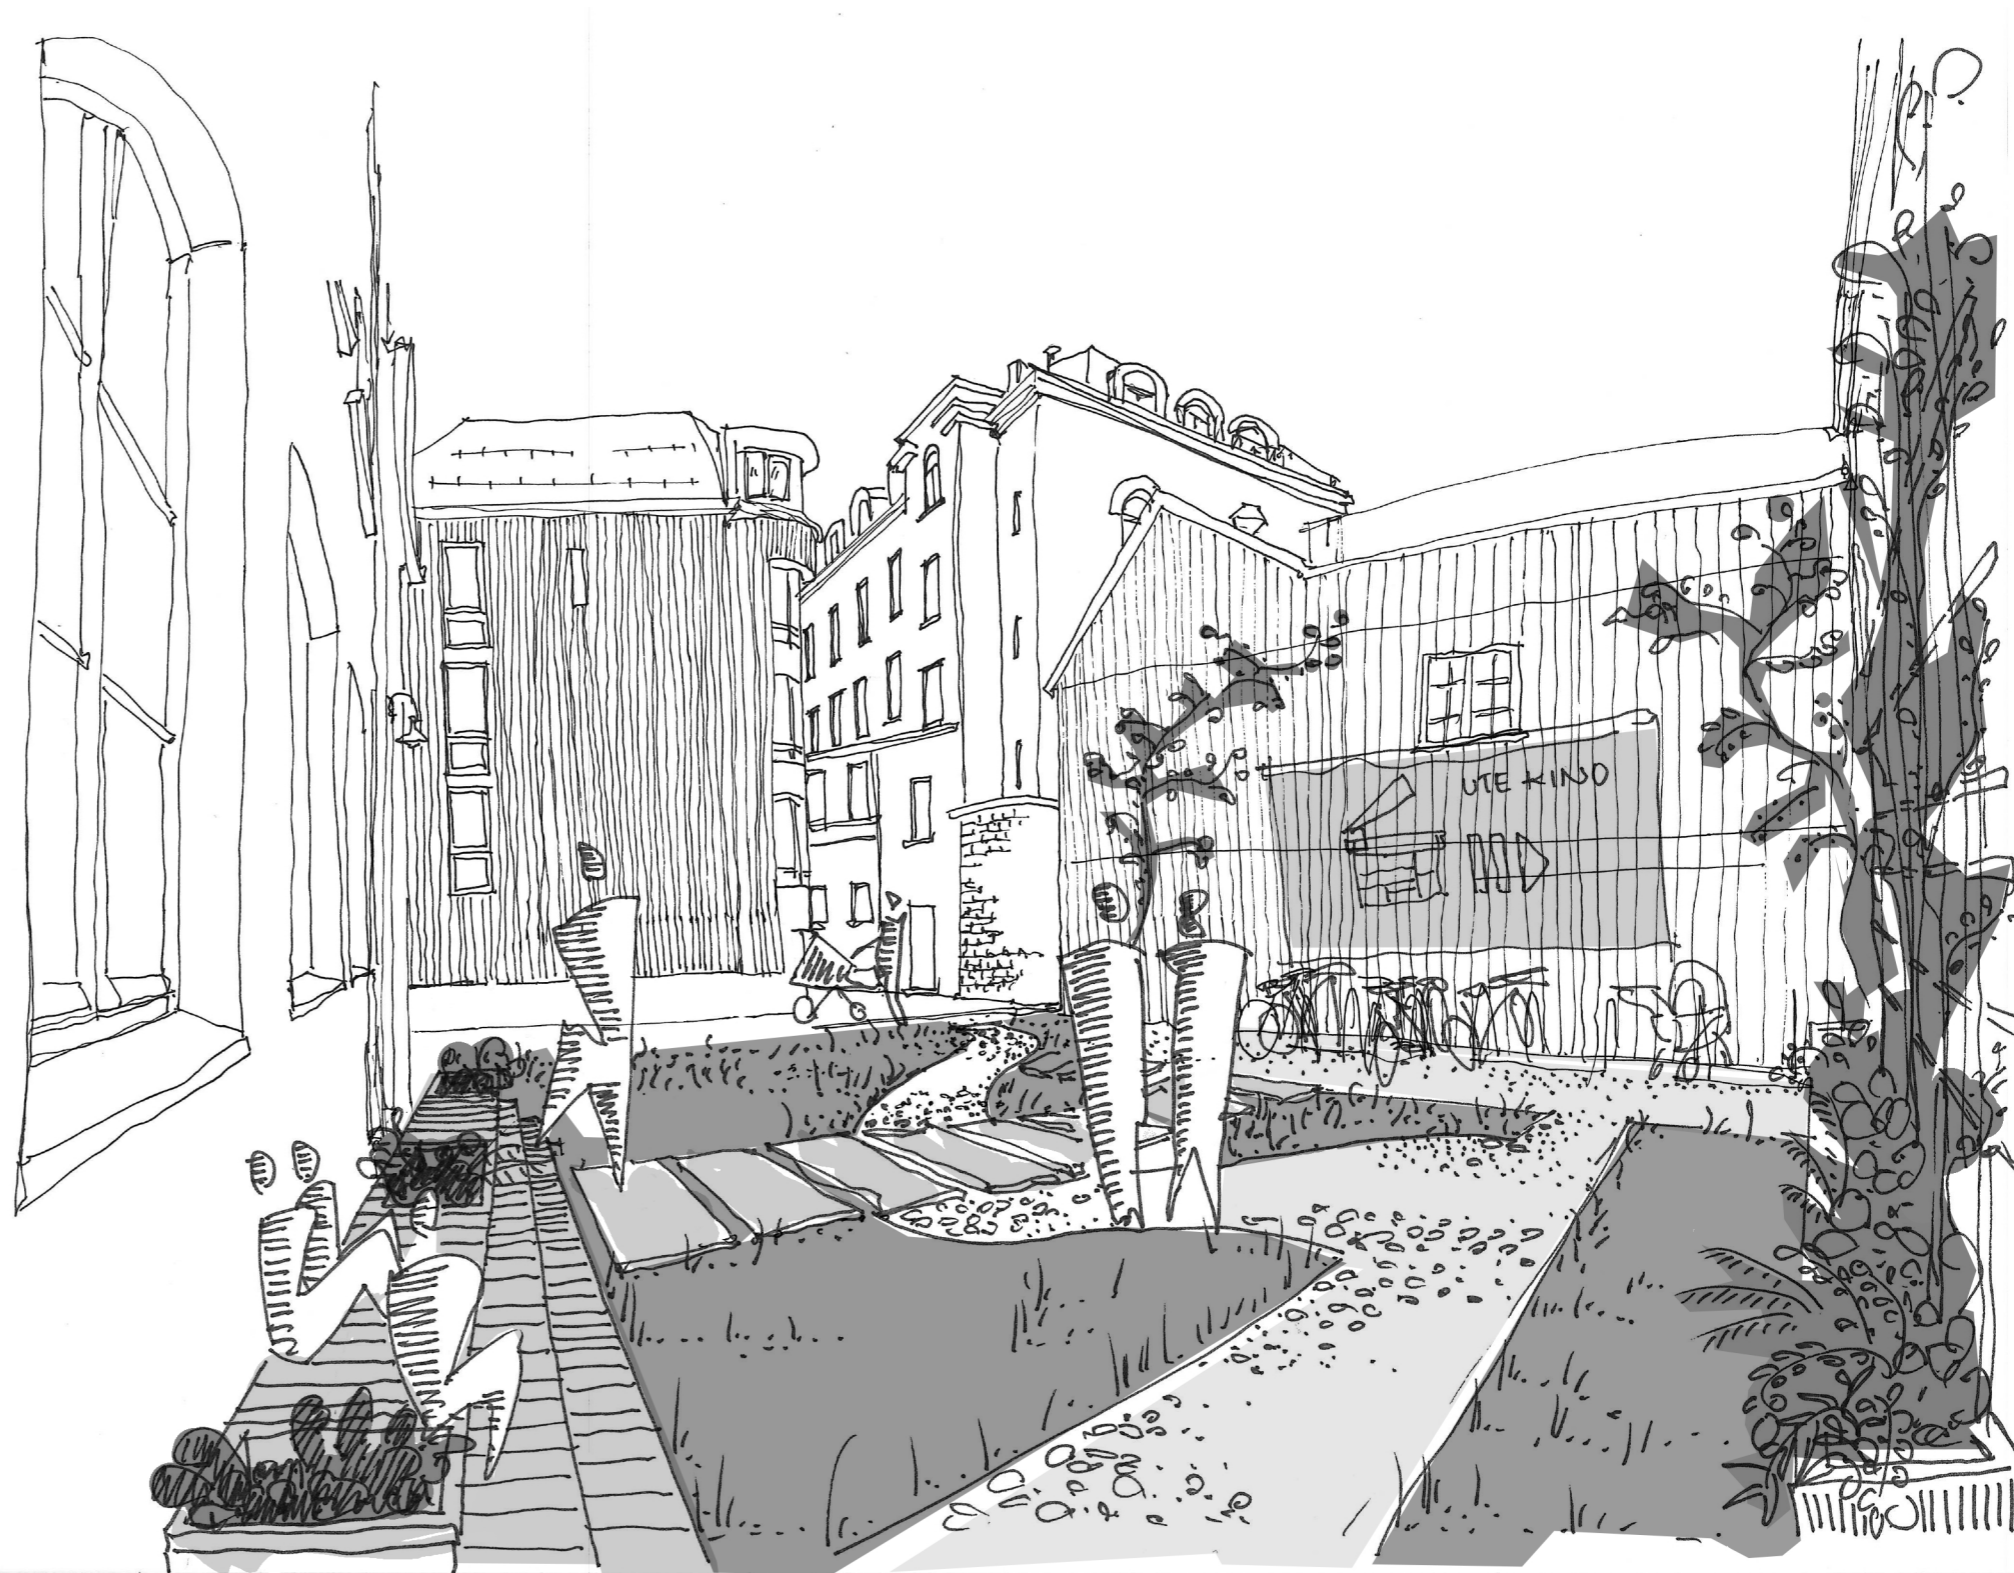
127. Illustrasjon G7(mot sør-øst) uten fast bilparkering og kun værervering; utarbeidet dekke med grus, gress og stein; utnyttelse av fasadene med grønt areal og med mulighet for utekino; utnyttelse av høyvinduabristing mot nord for trapp, blomstekasse og sitteplasser langs fasaden (under).

125. Illustrasjon G7 (mot sør-øst) idag med fastparkering og avfallscontainerer (over)

126. Illustrasjon G7 (mot sør-øst) uten fast parkering, heller avfallscontainerer (under)

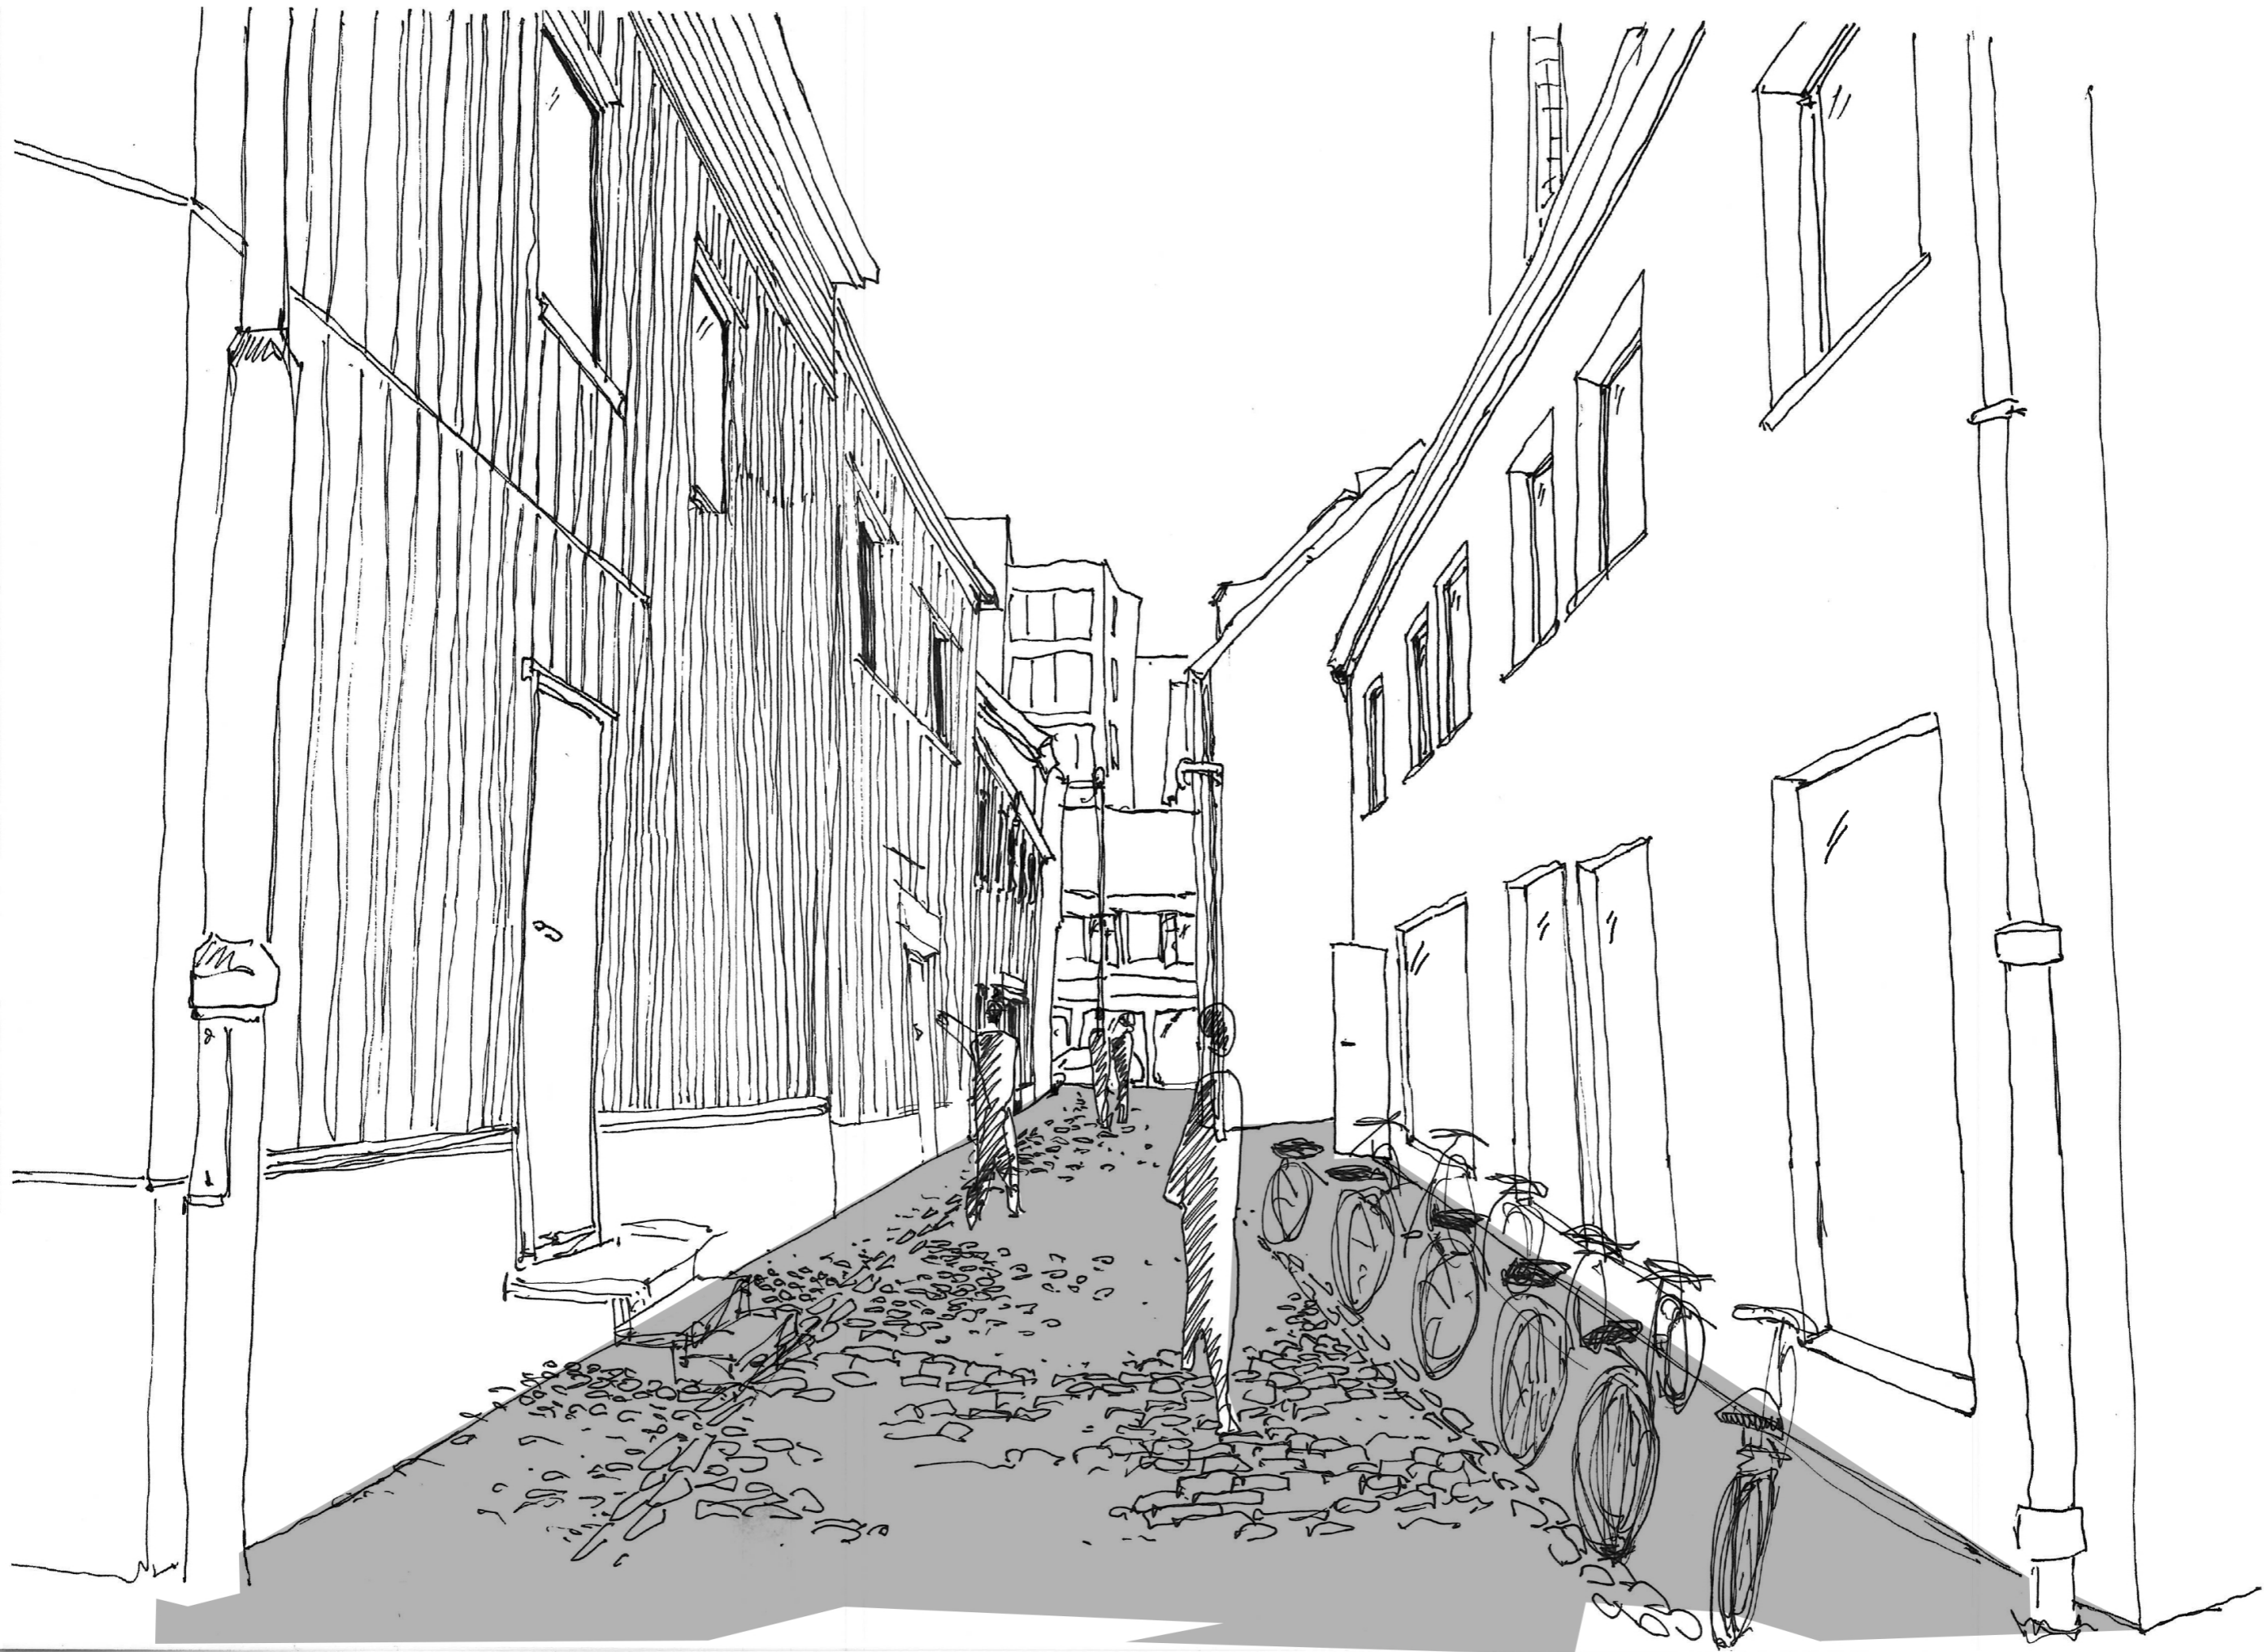
135. Gaubekveita illustrasjon mot vest. Visjon av veita ikke overmøblert, med endring av dekke, sykkelparkering og tilbakeført åpningene i 1.etg. (neste side)

Gaubekveita nord-sør har fasader som i stor grad er avstengt på førsteetasjenivå, og preges av mangel på aktivitet. Dette fører åpenbart til en del hærverk med tagging på veggene, men dette løpet fremstår likevel som rolig og ryddig. Det øst-vestlige løpet preges av søppelkasser og provisoriske lagertilbygg, diverse avfall og tek-niske installasjoner på fasadene som ventilasjon og vifter. De fine fasadene på sørsiden i den vestlige delen av dette løpet kommer lite til sin rett på grunn av denne overmøbleringen. Bruk av asfalten fra fasade til fasade bidrar til å ta oppmerksomheten bort fra de viktige historiske kvalitetene ved denne veita.

134. Gaubekveita illustrasjon mot vest. Visjon etter rydding av installasjonsanlegg, avfallskonteiner og diverse avfall (nederst til høyre)
