## Notat

| OPPDRAAG | Nergeilan 14 | DOKUMENTKODE | 10269828-RIG-NOT-001 |
| EMNE | Geoteknisk vurdering av område | TILGJENGELIGHET | Åpen |

Det planlegges oppføring av seks eneboliger med utleiedel og tilhørende adkomstvei på Nergeilan 14, Heimdal i Trondheim. Multiconsult Norge AS er engasjert av Høiseth Gullikstad AS for å utføre geoteknisk vurdering av området. Foreliggende notat inneholder vurderinger knyttet til bebyggbarhet, områdestabilitet og grunnforhold, samt anbefalinger for videre prosjektering.

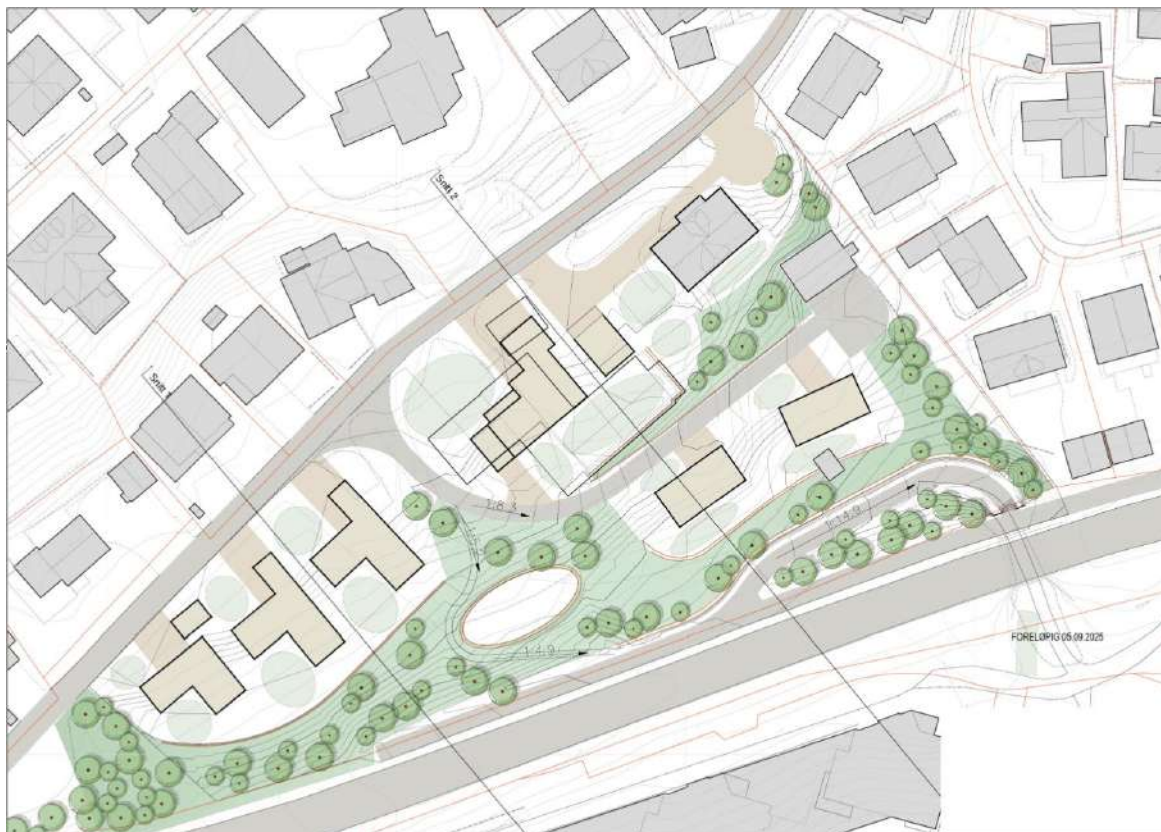
*Figur 1-1: Utklipp av situasjonsplan med planlagt utbygging. Tegning A101 utarbeidet av Bjørbeek og Lindheim landskapsarkitekter, datert 05.09.2025.*

Utbyggingsområdet ligger i Nergeilan 14 på Heimdal i Trondheim. Det planlegges utbygging av seks eneboliger med utleiedel, samt adkomstvei for disse. Plantegning av planlagt bebyggelse er vist i Figur 1-1, og oversiktsbilde av planlagt bebyggelse ift. eksisterende bebyggelse er vist i Figur 1-2. Den geotekniske vurderingen av omreguleringen er presentert i dette notatet. Foreliggende notat gir en geoteknisk vurdering av bebyggbarheten av Nergeilan 14 og hva som må gjøres i forkant av detaljprosjekteringen, samt generelle retningslinjer for gravearbeid, skråninger og masseforflytning. Multiconsult Norge AS er engasjert av Høiseth Gullikstad AS for geoteknisk rådgivning og prosjektering for utbyggingen.

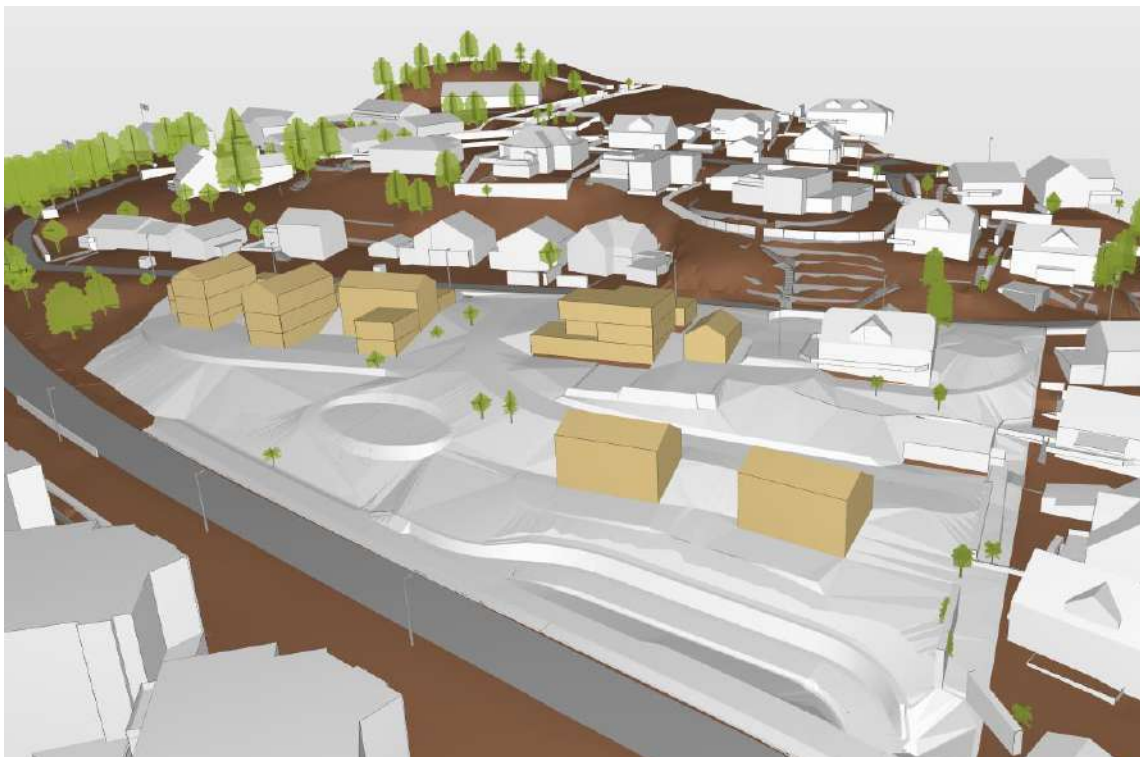
Figur 1-2: Oversiktsbilde fra sør som viser planlagt bebyggelse ift. eksisterende bebyggelse. Utsnitt fra Illustrasjonsplan med terreng fra Bjørbeek og Lindheim landskapsarkitekter.

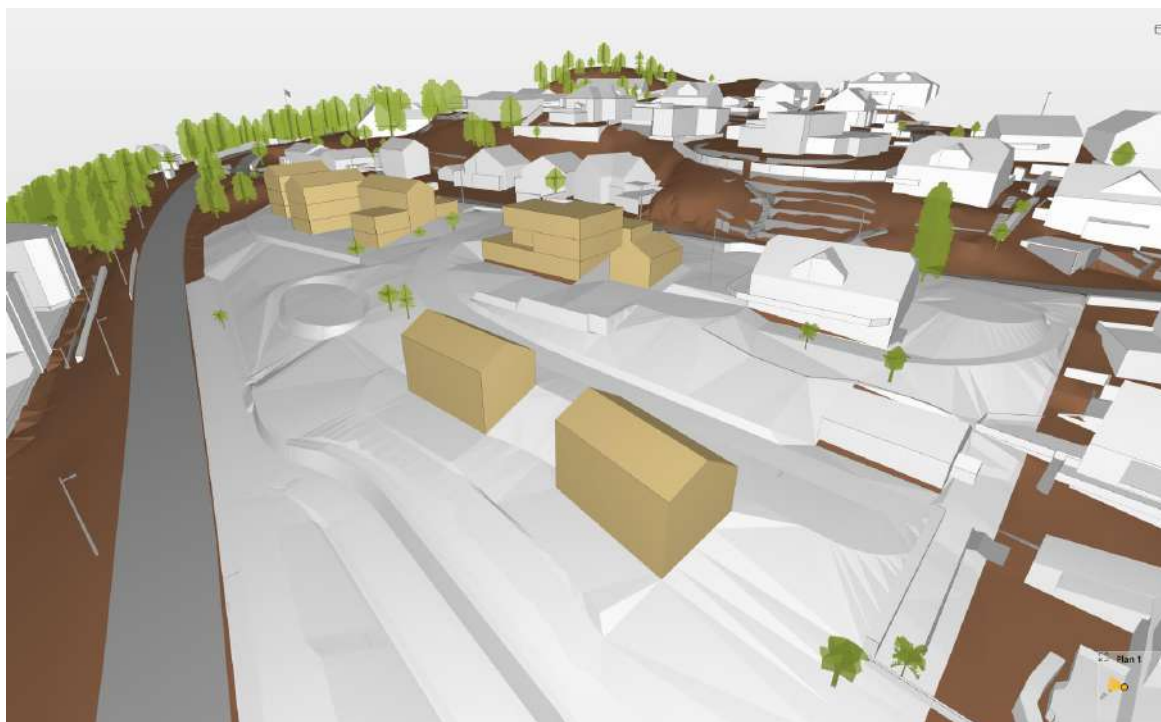
Figur 5-1: Oversiktsbilde mot nord-vest som viser planlagt situasjon. Utsnitt fra Illustrasjonsplan med terreng fra Bjørbeek og Lindheim landskapsarkitekter.

Adkomstveien er planlagt plassert mellom boligbyggene, som illustrert i Figur 5-1. Figur 5-1 viser den planlagte situasjonen, mens Figur 5-2 viser dagens situasjon. Det bemerkes at fjøset som tidligere var på eiendommen, nå er fjernet og ikke inngår i dagens situasjonsbeskrivelse. Figur 5-3 viser mulig terrengendring i profil.

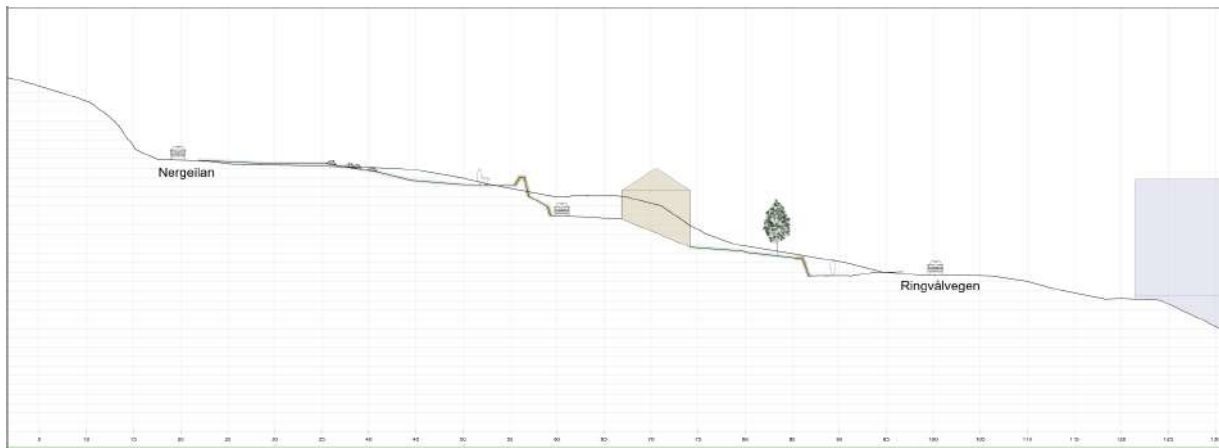
Figur 5-3: Eksempel på mulig endring av terreng. Utsnitt fra profiltegninger produsert av Bjørbeek og Lindheim landskapsarkitekter.
