OMBRUKSKARTLEGGING

RAVNKLOA | KOTENG EIENDOM

OPPDRAKSGIVER:	KOTENG EIENDOM
PROSJEKTNAVN:	MG70 RAVNKLOA
OPPDRAKSNUMMER:	1021:090226
GNR BNR:	402 209
MATRIKkelNUMMER:	5001-402/209/0/0
TYPE EIENDOM:	GRUNNEIENDOM
EIENDOMSAREAL	813,1M²
UTVIKLET AV:	INGVAR AUNE
OPPDRAKSANSVARLIG:	ANETTE VINJE
DATO FOR GJENNOMFØRING:	3 – 6 FEBRUAR 2026

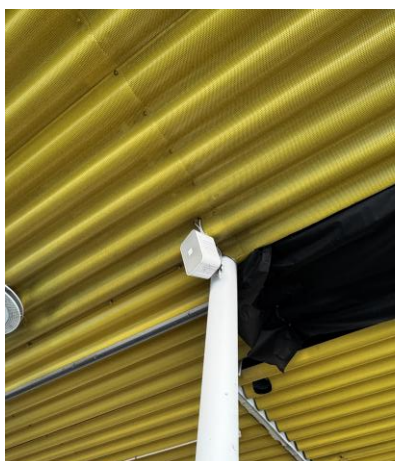
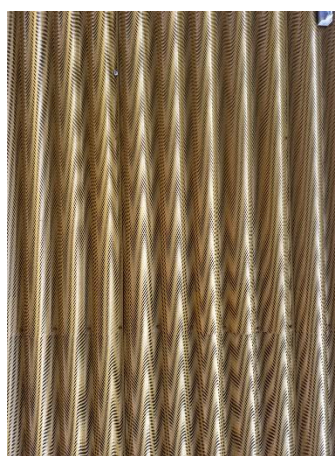
BYGG 1	ETG 1	NR 001	ID 11001	BDT 266
BESKRIVELSE	Perforerte plater ca 500 kvm Gul

Håndtering og demontering (3): Svært enkelt. Platene er skrudd og kan enkelt demonteres

Restlevetid (3): Lang. Stålblater har svært høy bestandighet. Så lenge det ikke er gjennomgående korrosjon (rust) i festepunktene, kan disse vare i 50+ år til.

Markedsverdi (2): God. Perforerte plater er dyre i innkjøp. Den gule fargen er spesifikk, men trenden med "upcycling" gjør at arkitekter ofte liker materialer med egenart. Kan kreve lakkering for universell bruk, noe som trekker litt ned fra en 3-er.

Klimagrad (3): Høy besparelse. Stålproduksjon er svært energikrevende. Ved å ombruke 500 kvm sparer man betydelige mengder \$CO_2\$ sammenlignet med å smelte det om eller kjøpe nytt.

Internt ombruk. 500 kvm er et betydelig volum. Disse platene bør integreres i den nye fiskehallen eller den planlagte bruforbindelsen (f.eks. som rekkverksfylling eller himling i den nye hallen).

Eksternt ombruk: Høyt volum, ok salgsverdi kan omsettes fra lager til tredjepart.

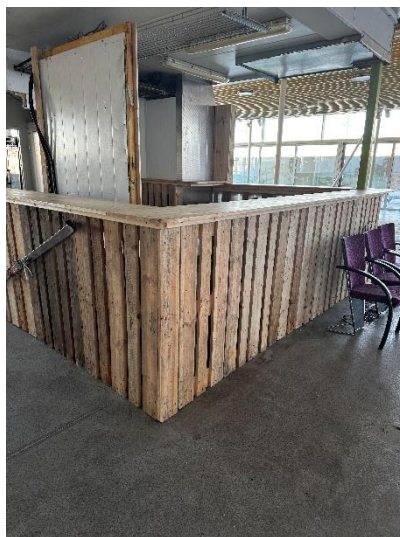
BYGG 1	ETG 1	NR 002	ID 11002	BDT 273
BESKRIVELSE Hobbyplate i ubehandlet trevirke

Hobbyplater i ubehandlet eller lakkert trevirke med avrundet kant («postforming»-profil). Benyttet som bardisk i eksisterende fiskehall. Materialet er lettbearbeidet og egner seg som estetiske kledningsdetaljer eller hylleløsninger. Tilstanden forutsettes som god, men med naturlig bruksløy for horisontale flater.

Håndtering og demontering (3): Svært enkelt. Komponentene er montert med skruer til underkonstruksjon. Demontering skjer uten risiko for strukturelle skader på varen. Krever kun lett håndverktøy.

Restlevetid (3): Lang. Treverk innendørs har ingen naturlig nedbrytningsprosess så lenge fuktnivået er stabilt. Ved sliping og ny overflatebehandling vil varen fremstå som ny.

Markedsverdi (1): Lav til middels. Hobbyplater er rimelige i nyinnkjøp. Verdien ligger i gjenbruksverdien ved å slippe anskaffelse av nytt trevirke, samt det estetiske bidraget ved gjenbruk av eksisterende materialer fra Ravnkloas historie.

Klimagrad (2): Middels. Tre binder karbon, men produksjonen er mindre utslippsintensiv enn stål og betong. Besparelsen ligger primært i å unngå transport og avfallshåndtering (energigjenvinning), samt bevaring av lagret karbon.

Anbefaling: Eksternt ombruk. Da målene er ukjente og platene er tilpasset dagens bar-løsning, er de mest effektive som ressurser for en tredjepart (f.eks. via ombruksutsalg eller lokale snekkerverksteder) som kan kappe og tilpasse materialene til nye formål.

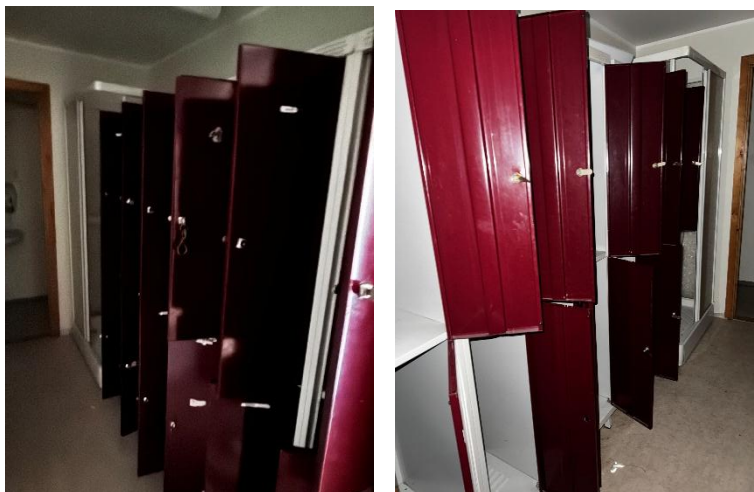
BYGG 1	ETG 2	NR 003	ID 12002	BDT
BESKRIVELSE Garderobeskap 2-delt vinrød

Beskrivelse: Garderobeskap i stål med integrert låsemekanisme. Enhetene bærer preg av bruksslitasje, men er strukturelt intakte. Skapene er robuste og egner seg for tøffere miljøer eller som industrielle interiørelementer.

Håndtering og demontering (3): Enkelt. Skapene står enten fritt på sokkel eller er festet med få punkter til vegg/naboskap. Kan flyttes som hele moduler uten behov for spesialverktøy eller demontering av selve produktet.

Restlevetid (3): Lang. Stålskap har en teknisk levetid som overstiger de fleste interiørkomponenter. Mekaniske deler som hengsler og låser kan smøres eller byttes, og selve skroget er tilnærmet uforgjengelig ved innendørs bruk.

Markedsverdi (1): lav. Det er et etablert marked for brukte stålskap til riggareal, treningsentre og "industrial" interiørdesign. Verdien holdes oppe av høy nypris på tilsvarende robuste stålmoduler.

Klimagrad (3): Høy. Produksjon av stål er svært utslippsintensivt. Å beholde disse i omløp fremfor å sende dem til smelting (gjenvinning) gir en direkte og betydelig klimagevinst per kg materiale.

Anbefaling: Eksternt ombruk. Skapene bør selges eller doneres til rigg-entreprenører eller aktører som trenger robust oppbevaring. Den estetiske slitasjen gjør dem mindre aktuelle for det nye "high-end" matmarkedet i Ravnkloa, men de har en klar bruksverdi i andre prosjekter.

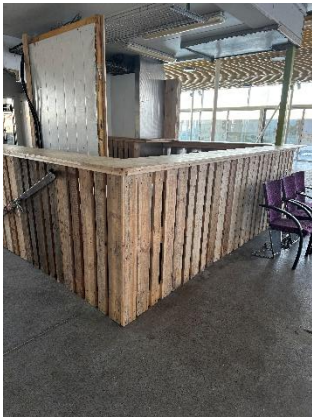
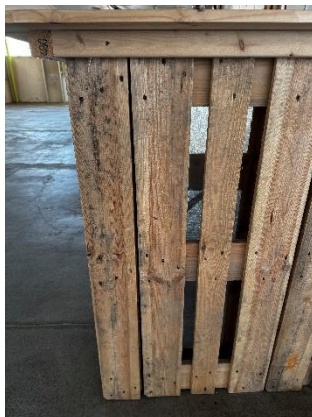
BYGG 1	ETG 1	NR 004	ID 11004	BDT 273
BESKRIVELSE Bardisk laget av paller

Håndtering og demontering (3): Svært enkelt. Siden enhetene er skrudd sammen, kan de separeres raskt med batteridrevet skrutrekk uten å skade selve pallene. Produktene beholder sin strukturelle integritet som enkeltpaller etter demontering.

Restlevetid (1): Lav restlevetid for videre bruk

Markedsverdi (0): Lav. Markedsverdien for brukte paller er stabil, men lav per enhet. Verdien i dette tilfellet ligger i det ferdige konseptet (den ferdige bardisken)

Klimagrad (2): Middels. Gjenbruk av paller hindrer at de går til flis og forbrenning. Treverket fungerer som karbonlager. Den største klimagevinsten ligger i å unngå innkjøp av nye, mer prosesserte interiørmaterialer.

Anbefaling: Eksternt ombruk. Pallene bør demonteres og tilbys via tredjepart (f.eks. til hobbyprosjekter eller som emballasje), Messer eller midlertidige konstruksjoner med særpreg du får av bruk av paller.

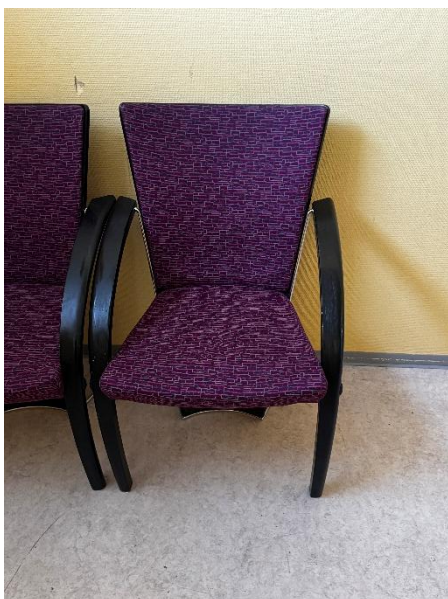
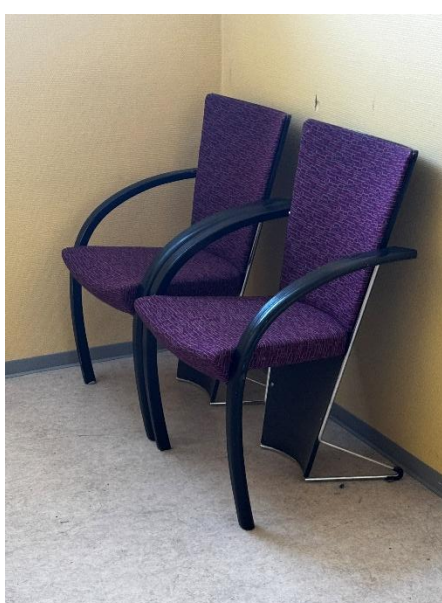
BYGG 1	ETG 1	NR 005	ID 11005	BDT 276
BESKRIVELSE Spisestuestoler Lilla m/armlen

Beskrivelse: Tradisjonell spisestol med ramme i tre eller metall og lilla tekstiltrekk på sete og rygg. Antall: 5 stk. Stolene er frittstående løsøre med et spesifikt fargevalg som gir et tydelig visuelt uttrykk.

Håndtering og demontering (3): Svært enkelt. Produktene er frittstående

Restlevetid (2): Middels. Den tekniske levetiden på rammen er lang, men tekstiltrekk er utsatt for slitasje, flekker og falming.

Markedsverdi (1): Lav. Små partier (5 stk) av brukte stoler med spesifikk farge har begrenset verdi i annenhåndsmarkedet, med mindre de er av et kjent designmerke. Verdien ligger primært i bruksverdi for mindre aktører.

Anbefaling: Eksternt ombruk. Stolene har liten strategisk verdi for det nye prosjektet i Ravnkloa. De bør doneres eller selges til sosiale entreprenører, gjenbruksstasjoner eller mindre kontorfellesskap som trenger komplettering av møblement.

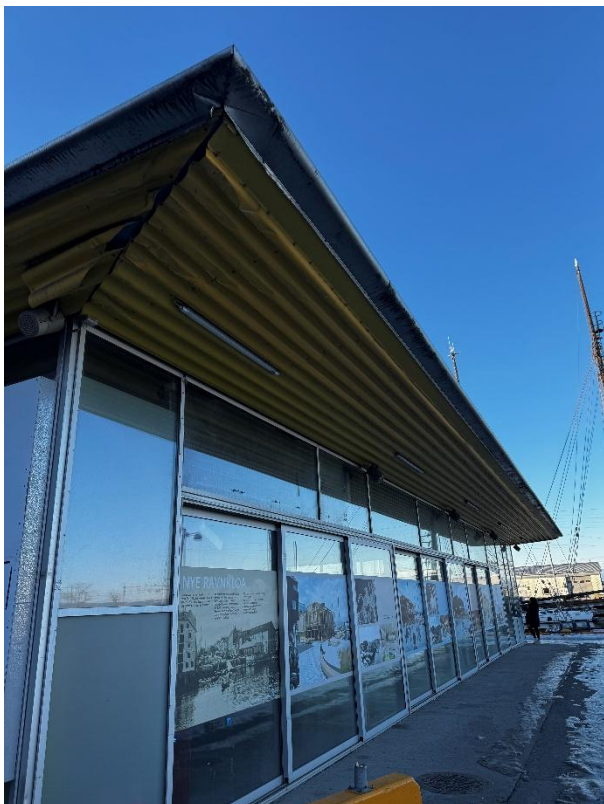
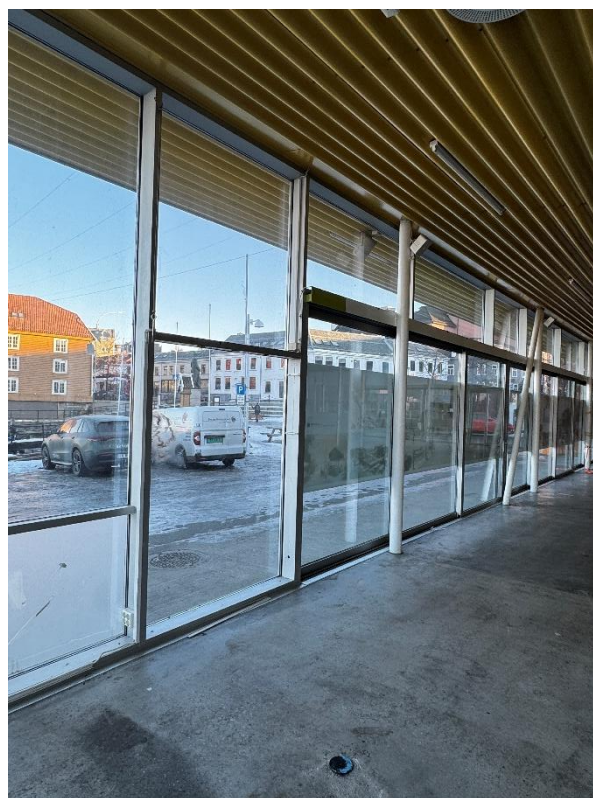
BYGG 1	ETG 1	NR 006	ID 11006	BDT 233
BESKRIVELSE	Skyvedørselement glassdasade 3 felt

Skyvedørsfasade bestående av 4 seksjoner, der hver seksjon har 3 felt (totalt 12 felt). Systemet er integrert som en del av byggets glassfasade. Konstruksjonen består av isolerte aluminiumsprofiler og tolags eller trelags isolerglass. Enhetene er dimensjonert for klimaskall og innehar høye krav til tetthet og isolasjonsevne.

Høy. Komplette skyvedørsfasader i aluminium er svært kostbare i nyinnkjøp. Det er stor etterspørsel etter slike systemer til både hytter, næringsbygg og vinterhager. Verdien er betinget av at demontering skjer uten skader på profilsystemet.

Internt ombruk. Disse bør prioriteres for gjenbruk i den nye fiskehallen. Siden de er modulbaserte (3 felt per seksjon), gir de arkitekten stor fleksibilitet til å skape åpne og transparente overganger mellom matmarkedet og byrommet utenfor. Dette reduserer behovet for kostbare nyinnkjøp i det nye prosjektet betydelig. Bør resteriliseres og overholde TEK-krav hvis internt ombruk skal være mulig. Dette kan gå ut over kost nytte.

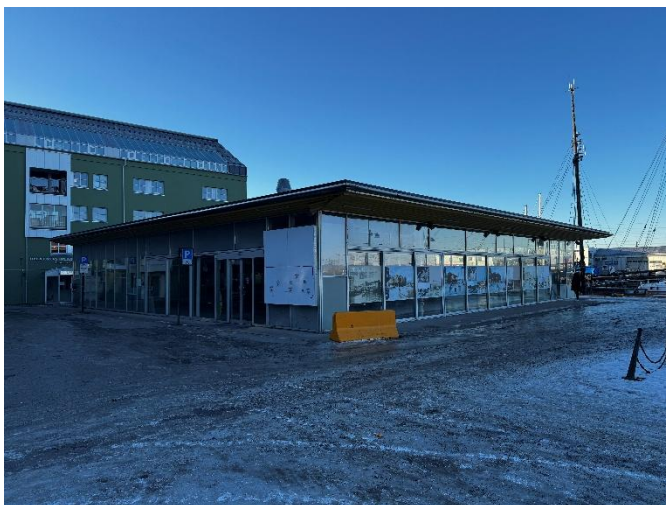
BYGG 1	ETG 1	NR 007	ID 11007	BDT 233
BESKRIVELSE Fastkarm glassfelt fasade

Beskrivelse Fastkarm glassfelt montert i system med skyvedørsfasaden. Konstruksjonen består av isolerte aluminiumsprofiler med isolerglass. Siden produksjonsår ikke er identifisert, må det legges til grunn at glassene har varierende U-verdi og teknisk

restlevetid. Feltene utgjør en vesentlig del av byggets transparente klimaskall.

Håndtering og demontering (1) Kompleks. Fastkarmen i systemfasader er ofte låst med dekklister og trykkprofiler som krever systemkunnskap for å løsne uten skade. Demontering krever kran med glassuger eller lift grunnet store formater og høy egenvekt. Risiko for punktering av glass ved feilbelastning under uttak er til stede.

Anbefaling: Internt ombruk: om det feltene på samme måte som skyvedørsfasaden resertifiseres og testes i henhold til TEK-krav

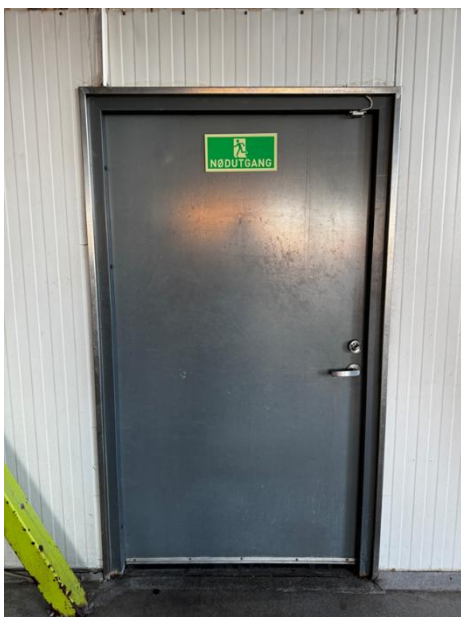
BYGG 1	ETG 1	NR 008	ID 11008	BDT 244
BESKRIVELSE	Ståldør 100x200

Beskrivelse Ståldør, antatt dimensjon 100x200 cm, utført som branndør. Komponenten har middels til høy visuell slitasje på overflater, men fremstår strukturelt intakt i dørblad og karm. Produksjonsår er ikke dokumentert, noe som medfører usikkerhet rundt nøyaktig brannklasse (f.eks. EI30 eller EI60). Antall: 1 stk.

Demontering av karmen fra veggen kan medføre noe skade på tilstøtende overflater, men selve dørbildet kan enkelt løftes av hengslene.

Anbefaling Eksternt ombruk. Grunnet høy slitasje og manglende dokumentasjon bør døren ikke benyttes i publikumsarealene i den nye fiskehallen. Den anbefales solgt eller donert til bruk i sekundære byggverk, garasjer eller som midlertidig dør i byggeprosjekter (rigg).

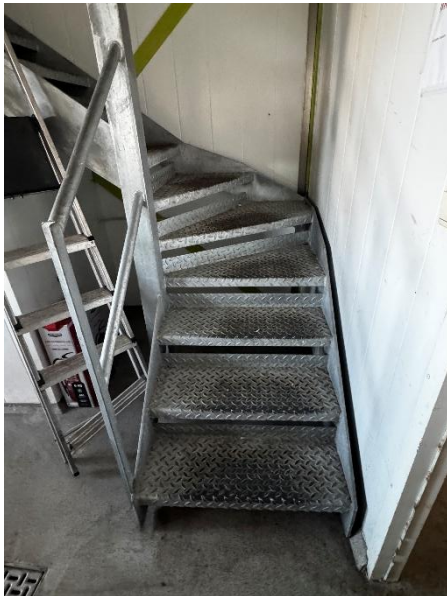
BYGG 1	ETG 1	NR 009	ID 11009	BDT 281
BESKRIVELSE	U-formet Stål

U-formet ståltrapp med ca. 18 trinn. Trappen er skrudd i dekket i toppetasjen og festet til en underliggende stålkonstruksjon som utgjør trappesatsen. Hjørneskjøtene i trappeløpet er utført som sveiste forbindelser. Konstruksjonen er robust og dimensjonert for næringsformål/offentlig bruk.

Eksternt ombruk: Siden den har høy markedsverdi kan denne trappen selges som den er ut til ny kunde fra lokasjon som minimerer ekstra kostnader ved lagerføring.

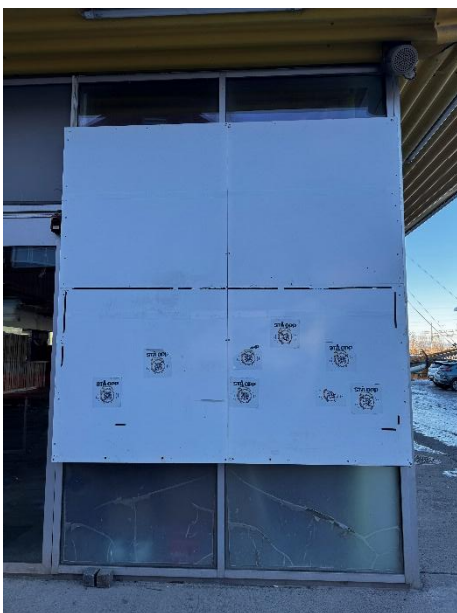
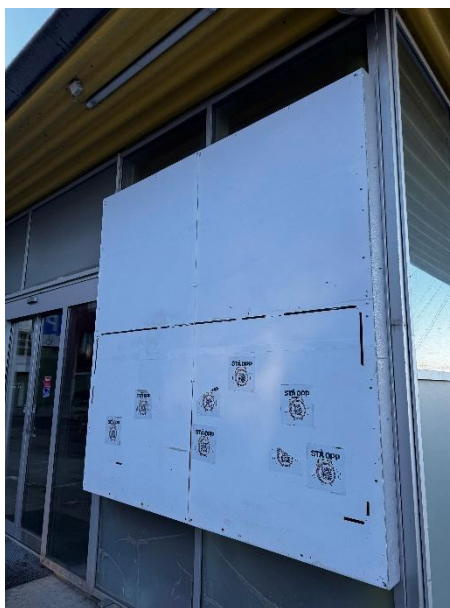
BYGG 1	ETG 1	NR 010	ID 11010	BDT 277
BESKRIVELSE		Bakbelyst Oppslagstavle ca200x200cm

Beskrivelse Bakelyst oppslagstavle med dimensjon ca. 200x250 cm. Tavlen er montert direkte på aluminiumsprofilene i glassfasaden. Overflaten har vedheftede klistremerker og taperester som krever mekanisk eller kjemisk rengjøring. Selve materialet og kjernekonstruksjonen er i god teknisk stand uten synlige strukturelle skader. Antall: 1 stk.

Anbefaling Eksternt ombruk. Tavlen store format (200x200 cm) gjør den krevende å plassere i det nye arkitektoniske konseptet for fiskehallen uten omfattende tilpasning. Den anbefales solgt eller donert til en tredjepart som har behov for store flater for informasjonsdeling.

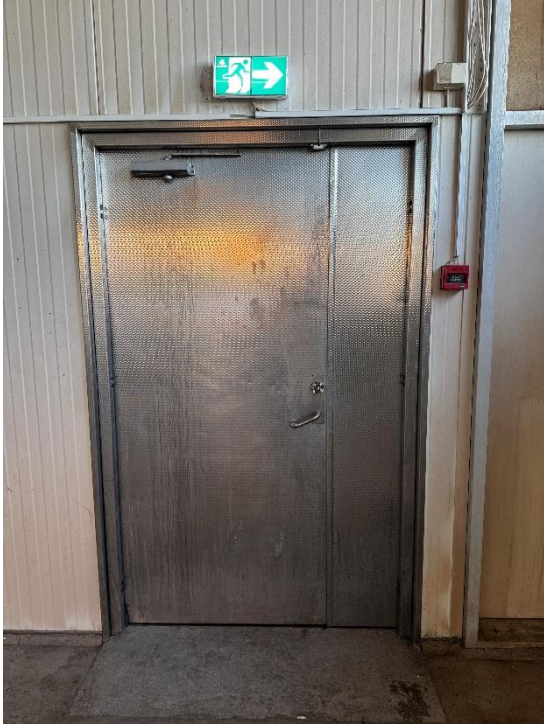
BYGG 1	ETG 1	NR 011	ID 11011	BDT 244
BESKRIVELSE		Tofløyet Ståldør

Beskrivelse To-fløyet nødutgangsdør i stål/metall utstyrt med elektrisk motor for automatisk åpning/lukking. Enheten har synlige kosmetiske skader og bærer preg av dårlig vedlikehold. Det foreligger ingen dokumentasjon på dørbladets tekniske egenskaper for brannmotstand, lydisolasjon eller varmegjennomgang (U-verdi).

frakobling av elektrisk motor og integrerte sikkerhetssystemer (f.eks. rømningsterminaler). På grunn av to-fløyet konstruksjon og motorisering er vekten høy, og det er risiko for skade på mekaniske føringer ved feilaktig demontering.

Anbefaling Eksternt ombruk. Døren er ikke egnet for gjeninnsetting i Nye Ravnkloa grunnet manglende dokumentasjon og estetisk tilstand. Den bør tilbys aktører som driver med reservedeler for eldre dørautomatikk, eller brukes i bygg med lavere tekniske krav (f.eks. uoppvarmede lager eller riggareal) der brann- og lydkrav ikke er dimensjonerende.

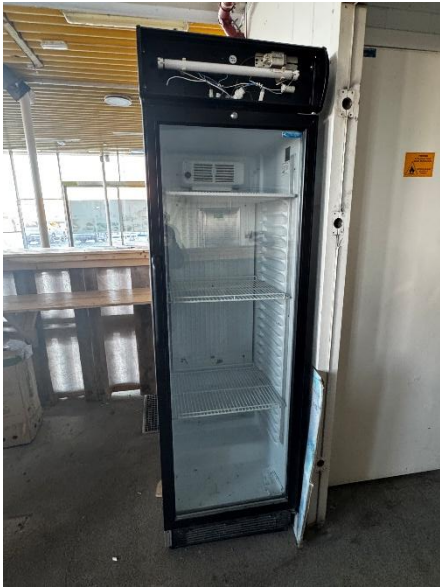
BYGG 1	ETG 1	NR 012	ID 11012	BDT 273
BESKRIVELSE		Kjøleskap til kommersielt bruk

Beskrivelse Kjøleskap for kommersiell bruk (storkjøkken/matmarked). Enheten har ukjente ytre mål og fremstår med betydelig visuell slitasje. Teknisk tilstand på kompressor, termostat og tetningslister er uavklart. Produktet krever funksjonstesting og grundig teknisk kontroll før eventuell re-installasjon.

Klimagrad (2) Middels. Kjøleskap inneholder både metaller, plast og potensielt miljøskadelige kuldemedier (gasser). Ved å unngå skroting sikrer man forsvarlig håndtering av gassene og forlenger levetiden på de ressurskrevende metallkomponentene.
