# Sverresborgruta – delområde 1

## INNLEDENDE STUDIE FORURENSET GRUNN

## SVERRESBORGRUTA INNLEDENDE STUDIE FORURENSET GRUNN – DELOMRÅDE 1

| <b>Dokumentnummer</b> | M-rap-001-1350053143 |

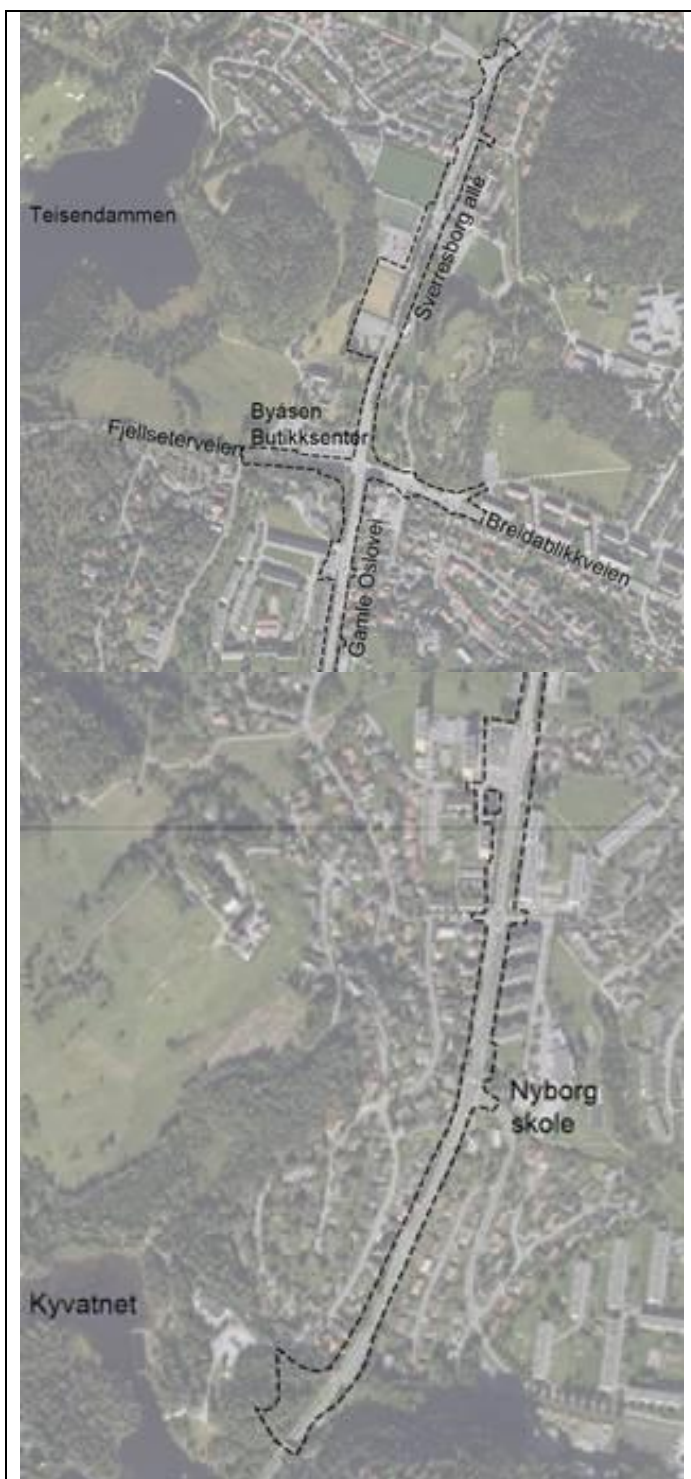
Figur 2: Sverresborgruta, plan 1. Kilde: Rambøll 2023.

Rambøll har fått i oppdrag av Miljøpakken å undersøke om det er grunn til å tro at det er forurensning i grunnen på områder som berøres av terrenginngrep. Arbeidet er utført som en skrivebordsundersøkelse, der denne rapporten omfatter plan 1 - Sverresborg allé og deler av Gamle Oslovei, Fjellseterveien og Breidablikkveien, jf Figur 2.

Forurensningen er påvist i gjenliggende masser og er ikke avgrenset. Dersom det blir aktuelt med terrenginngrep langs Breidablikkveien, jf plankart i Figur 2, kan det ikke utelukkes berøring med masser forurenset av aktiviteter på bensinstasjonsområdet.

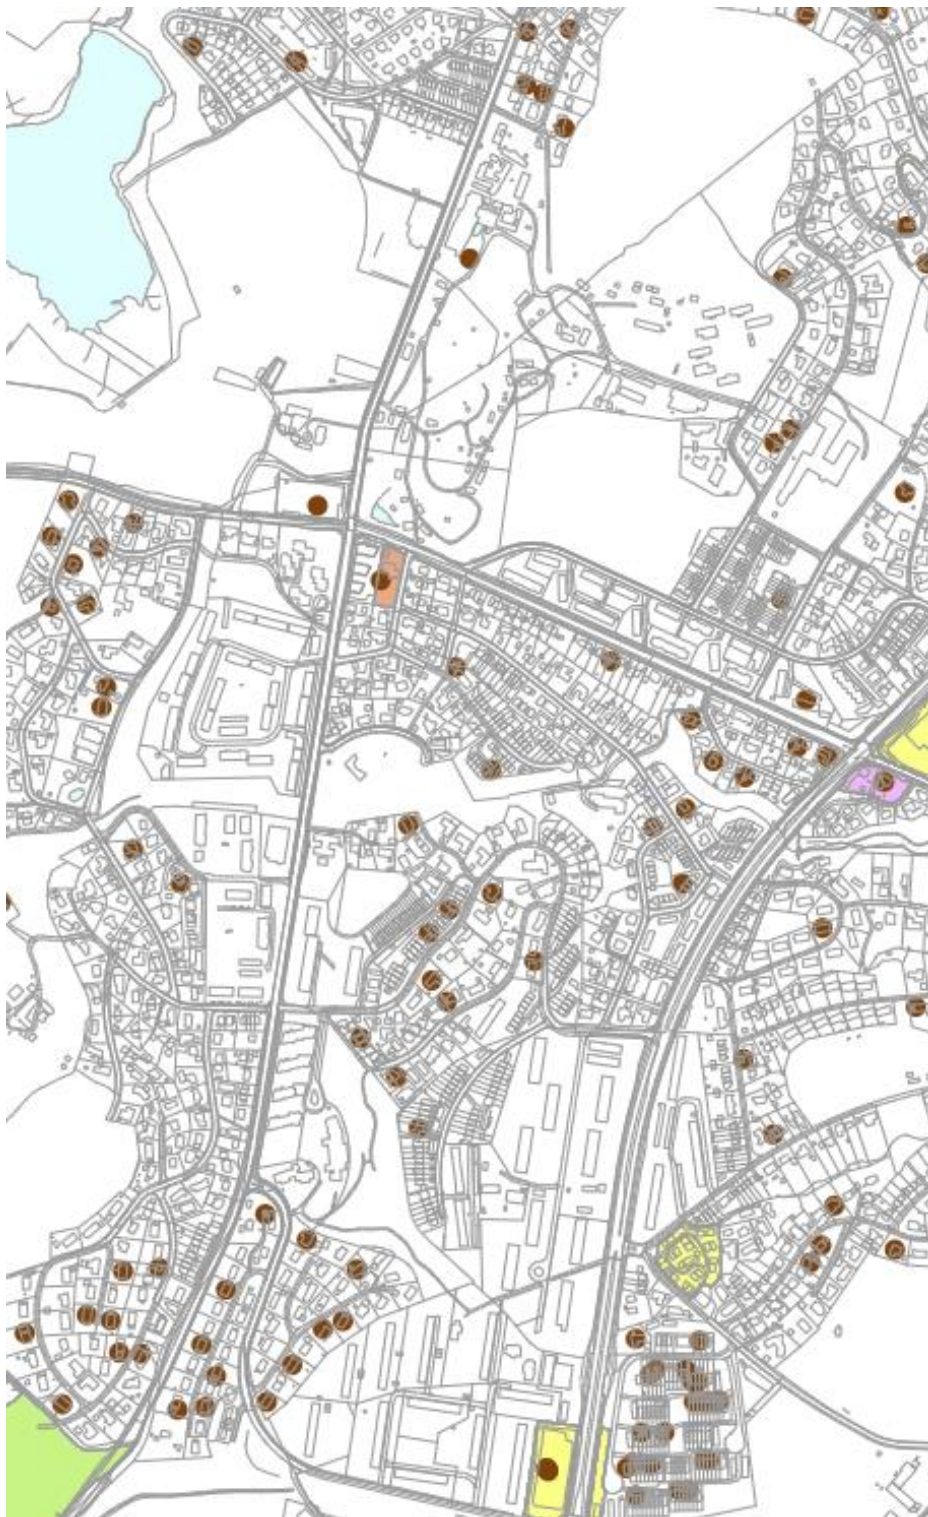
**Figur 5. Registrerte oljetanker i Trondheim kommunes aktsomhetskart for forurenset grunn.**

Kommunens aktsomhetskart gir også en oversikt over nedgravde oljetanker som er registrert i kommunen. Nedgravde oljetanker kan medføre en forurensningsfare ved at tanker ruster eller at det oppstår skade. Figur 5 gir en oversikt over registrerte tanker i nærheten av tiltaksområdet.

Registrerte oljetanker i kommunens aktsomhetskart synes å være utenfor-, og i all hovedsak nedstrøms planområdet. Aktsomhet må likevel utvises, dersom det blir aktuelt med terrenginngrep i områder nær registrerte tanker (Figur 5).
