Dronningens gate 10, Thomas Angells gate 5 og  
Apotekerveita nord  
Reguleringsplan for Nye Hjorten teater og Posten  
Moderne.

## KULTURMINNENOTAT

Oppdragsnavn og nummer				
Nye Hjorten Teater, Dronningens gate 10, Trondheim				
	Dato:	Tekst:	Laget av:	Kontrollert av:
	12.03.2021		Mona Mortensen Bodil Angard Rian	Silje T. Nielsen
	26.03.2021	Revidert etter innspill fra Trøndelag fylkeskommune	Mona Mortensen	
	110.05.2021	Revidert etter justerte tegninger av NHT	Mona Mortensen

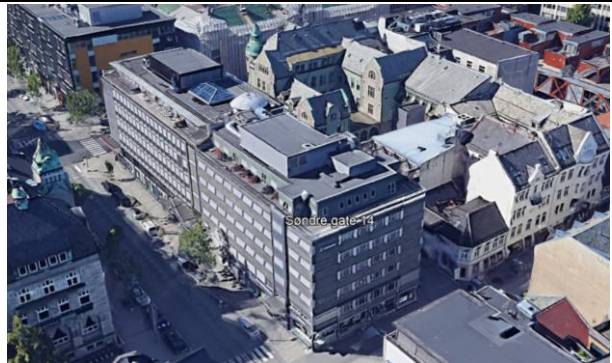
Dive: 40: «Ble i pressen omtalt som byens skyskraper, trekkes fram som en av de viktigste bygningene fra mellomkrigstiden og modernismen. Framheves ved å være autentisk, typisk og representativ for sin tid. Lite endret siden ferdigstilling og i god stand og bruk.

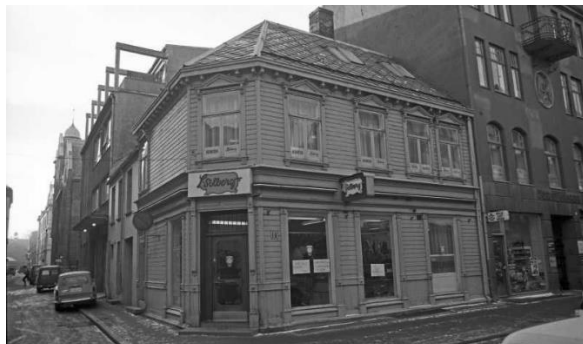
**Thomas Angells gate 1**

Trekkes fram som eksempel på Midtbyens særegne trehusbebyggelse, som gjerne bestod av et hovedhus mot gaten og med port til et privat gårdsrom. Slik eiendommen framstår har bygningen referanser til middelalderens byggeskikk, eiendoms- og bebyggelsesstruktur.

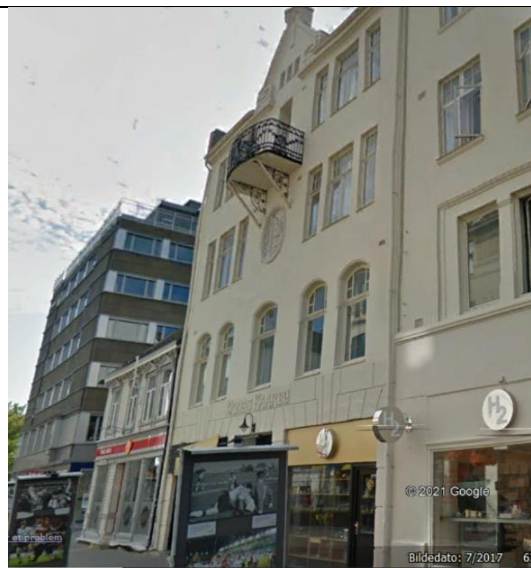
**Thomas Angells gate 3**

Er et eksempel på typisk jugendstil bebyggelse, med forretningsvirksomhet mot gateplan og leiligheter fra 2. etasje. Har en fin visuell sammenheng med Thomas Angells gate 5.

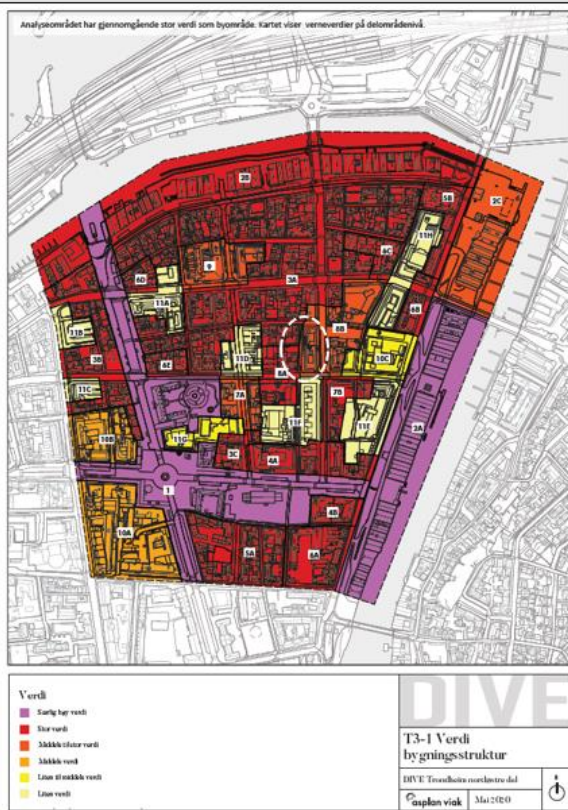
Kartene over, viser DIVE-analysens verdisetting av Midtbyens nordøstre del. Vi ser at Apotekerveita er gitt særlig høy verdi, Postgården og bebyggelsen i Thomas Angells gate er gitt stor verdi, mens den nyere bebyggelsen i Søndre gate er gitt middels verdi.

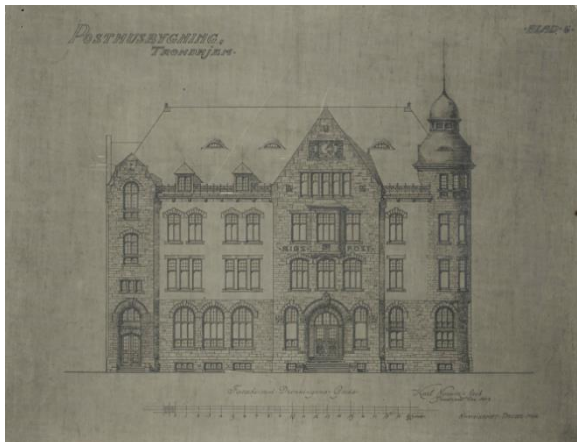
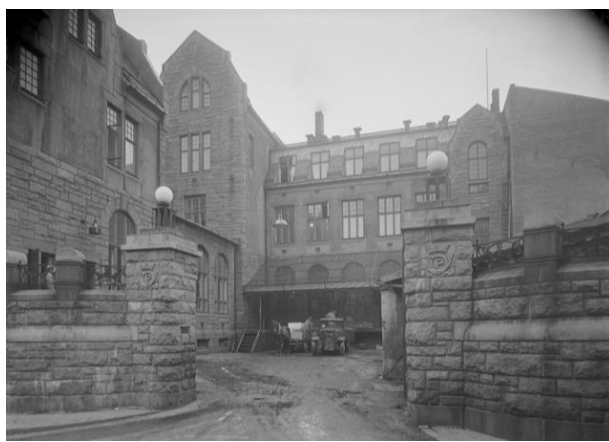
Figur 4-2 4-3 Til venstre: Postgårdens hovedfasade, arkitektens tegning fra 1911. Foto: Trondheim kommunes arkiver. Til høyre: Port inn til gårdsplassen Foto: Norsk folkemuseum

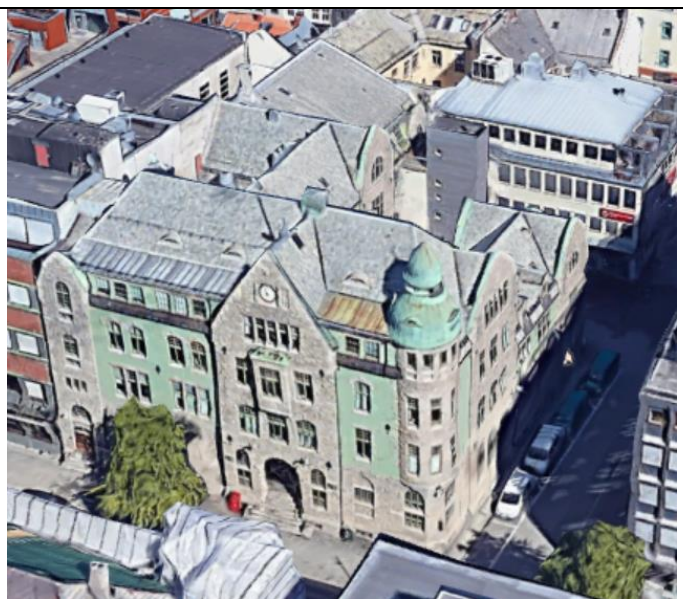
Figur 4-4 Øverst på foto til venstre ser vi Postgårdens fasade mot øst og Thomas Angells gate, slik det så ut ca. 1945. Foto: Trondheim kommune 2020). Til høyre et skråfoto som viser Postgårdens hovedfasade mot Dronningens gate og østfasaden som vender mot Apotekerveita. Foto: Google Earth

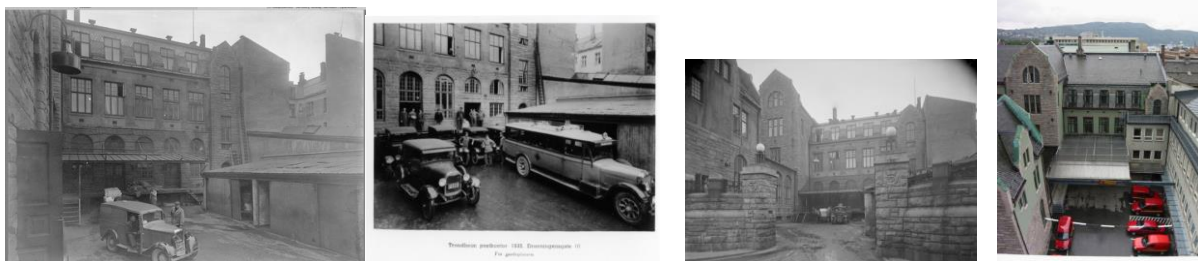
Figur 4-7 Her vises vindu- og dør-åpninger som er kledd igjen i dag / Innbygging bakgård – antatt fjernet 50-tallet / Bakgård like før posten flyttet ut i 2013.

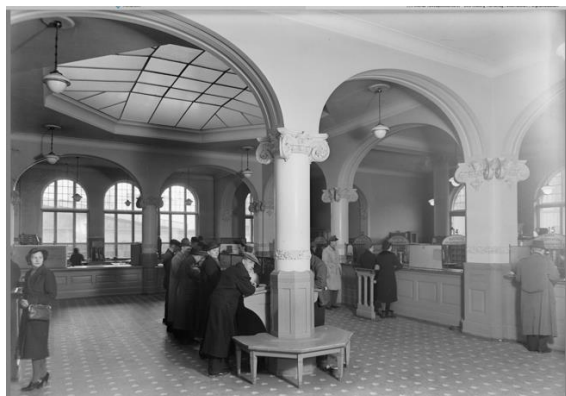
Figur 4-8 1939 Posthallen Foto: Fotograf Schrøder

*Fjernet:* Skranker og annen fast møblering som sorteringshyller, postbokser ol., noen få skillevegger, radiatorer, hovedinngangsdør, dørparti med glass overfelt mellom forhall og hall, hvelv, belysning.

*Lagt til 2017:* Teknisk anlegg ventilasjon og varme med radiatorer langs yttervegg, avrettet og nytt parkettgulv / flis i våtrom, våtromskjerne i område ved tidligere indre gårdsrom, tekjøkken og kjøkken, akustisk underlimt himling i flåter, rom i rom (møterom og hems mm).

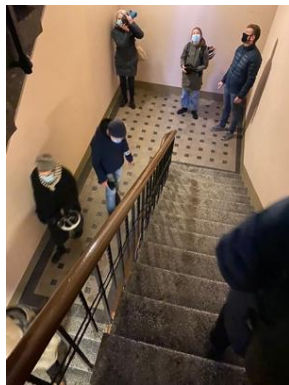
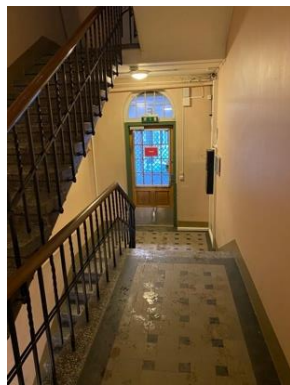
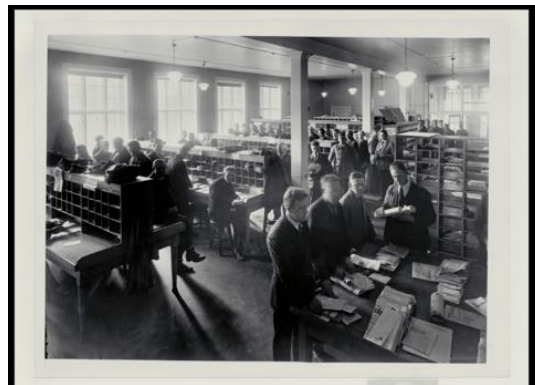
Figur 4-11 Trapperom bakgårdsfløy (nord) – ønskes revet Schrøder

Brevbærersal /Budavd. 2.etg. 1932 Foto: Fotograf Schrøder

*Konstruksjon:* Øverste etasjer er utført i trekonstruksjon, med bjelker, søyler og takstol i massiv tre – se snitt. Kjeller og 1.etasje: Jernskjelett kledd med «brannsikkert tegl og betong», skille murte dekker antas å gå i dekke opp til 2.etasje, men dette må avdekkes nærmere.

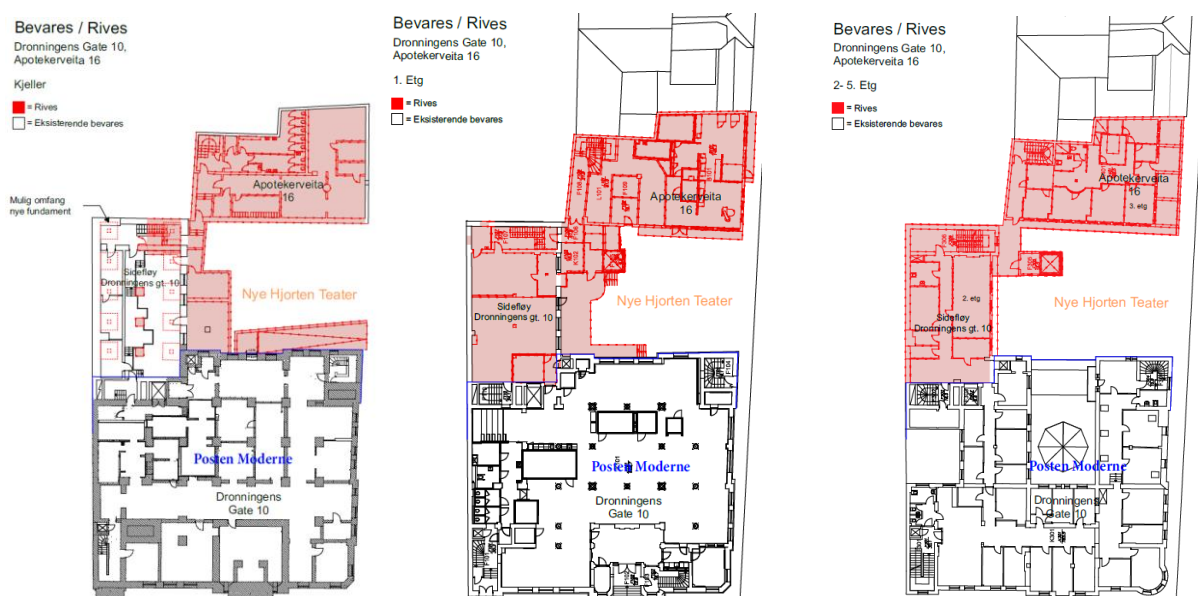
Figur 4-12 Illustrasjonene viser hva som må rives i Postgården. Kilde: Skibenes arkitekter AS

Hva som bevares og rives i bakgårdsfløyen er vist i Figur 4-12. Figur 4-13 viser illustrasjon av det nye bygningsvolumet i hovedbyggets nordfasade og åpningen som blir påbygd med en ekstra etasje i hovedbygget.

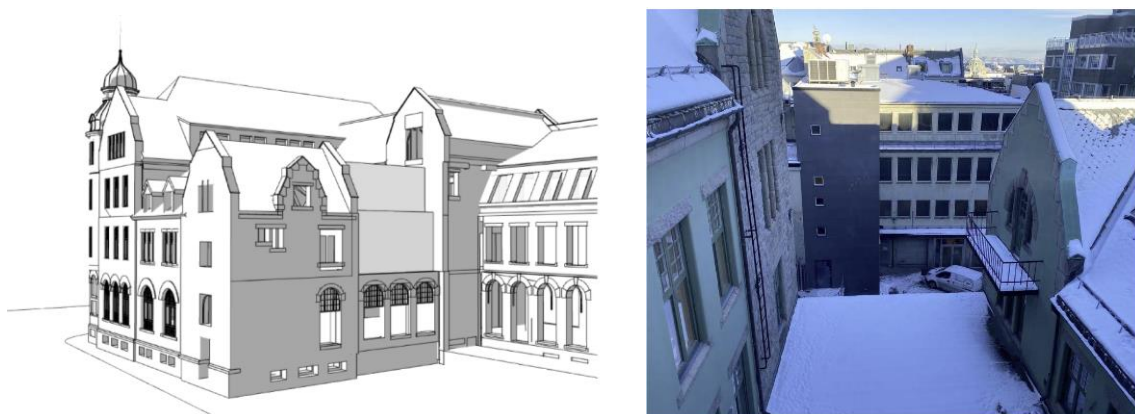
Figur 4-13 Til venstre: Nytt mindre bygningsvolum mot nordre fasade. Foto til høyre viser tidligere lysgård som bygges igjen. Tegning og foto: Erik Langdalen arkitektkontor AS

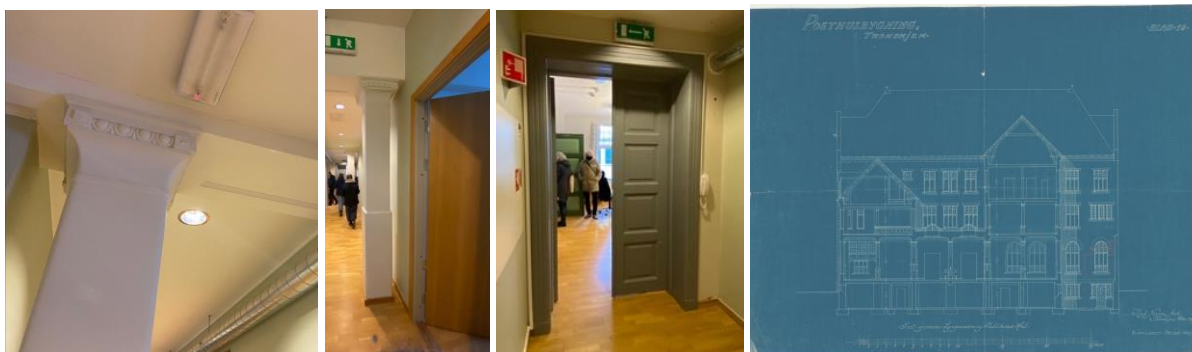
Figur 4-14 2. etasje – hovedbygg østfløy – originale søyler, speil i dragere og dører på senere tegninger til ett større dobbelt glasstak)

1908 Riksarkivet (overlys ble endret)

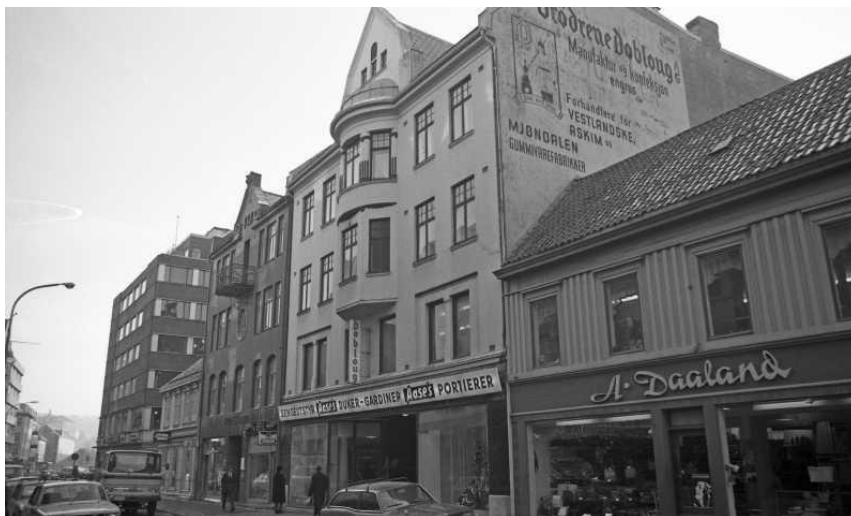
Figur 4-17 Thomas Angells gate, bygget i 1913 i jugendstil. Foto: Trondheim kommune

Huset har likhetstrekk med nabohuset Thomas Angells gate 3.

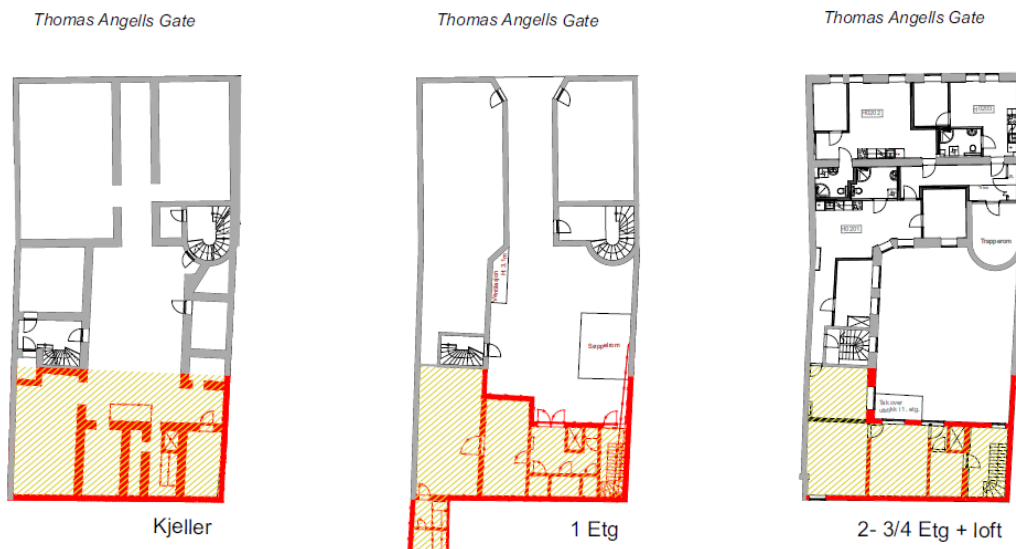
■ = Rives  
 ■ = Eksisterende bevares

Vegger markert med rødt  
 rives i alle etasjer

Figur 4-18 Illustrasjon over hva som rives og bevares i Thomas Angells gate 5. Kilde: Skibenes arkitekter AS

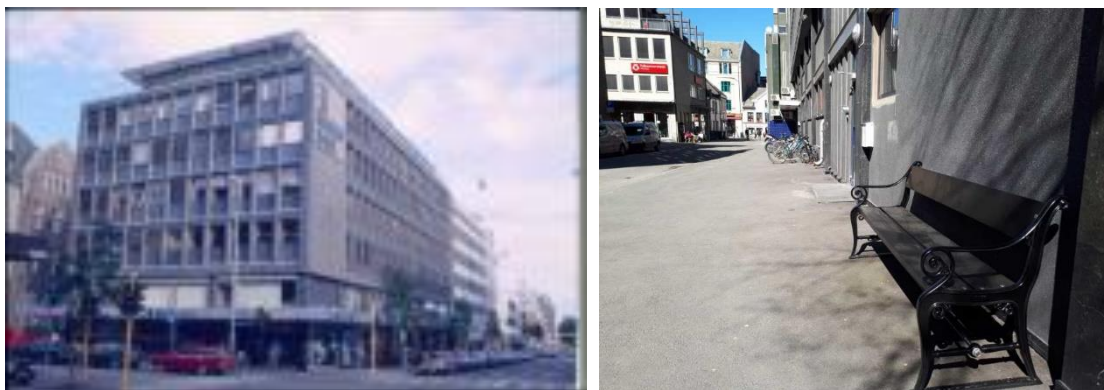
Figur 4-19 Søndre gate 12, bygget i 1959/60 i et modernistisk formspråk. Foto: Trondheim kommune

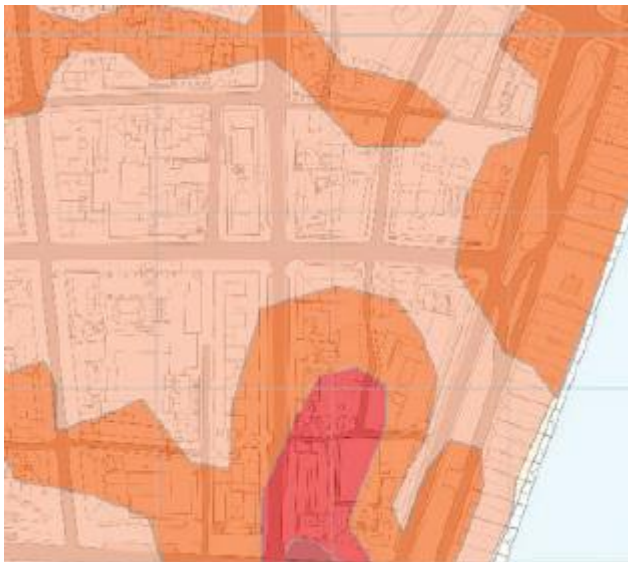
Figur 4-21 Viser antatt dybde på kulturlagene. Lys farge på kulturlaget i planområdet, indikerer et tynt kulturlag. Kartutsnitt: Trondheim kommune 2020
