Trondheim kommune - Trondheim eiendom

▶ Heggstadflata omsorgsboliger

Geoteknisk vurdering av områdestabilitet

Oppdragsnr.: 5188443 Dokumentnr.: 5188443-RIG01 Versjon: J03 Dato: 2021-06-07

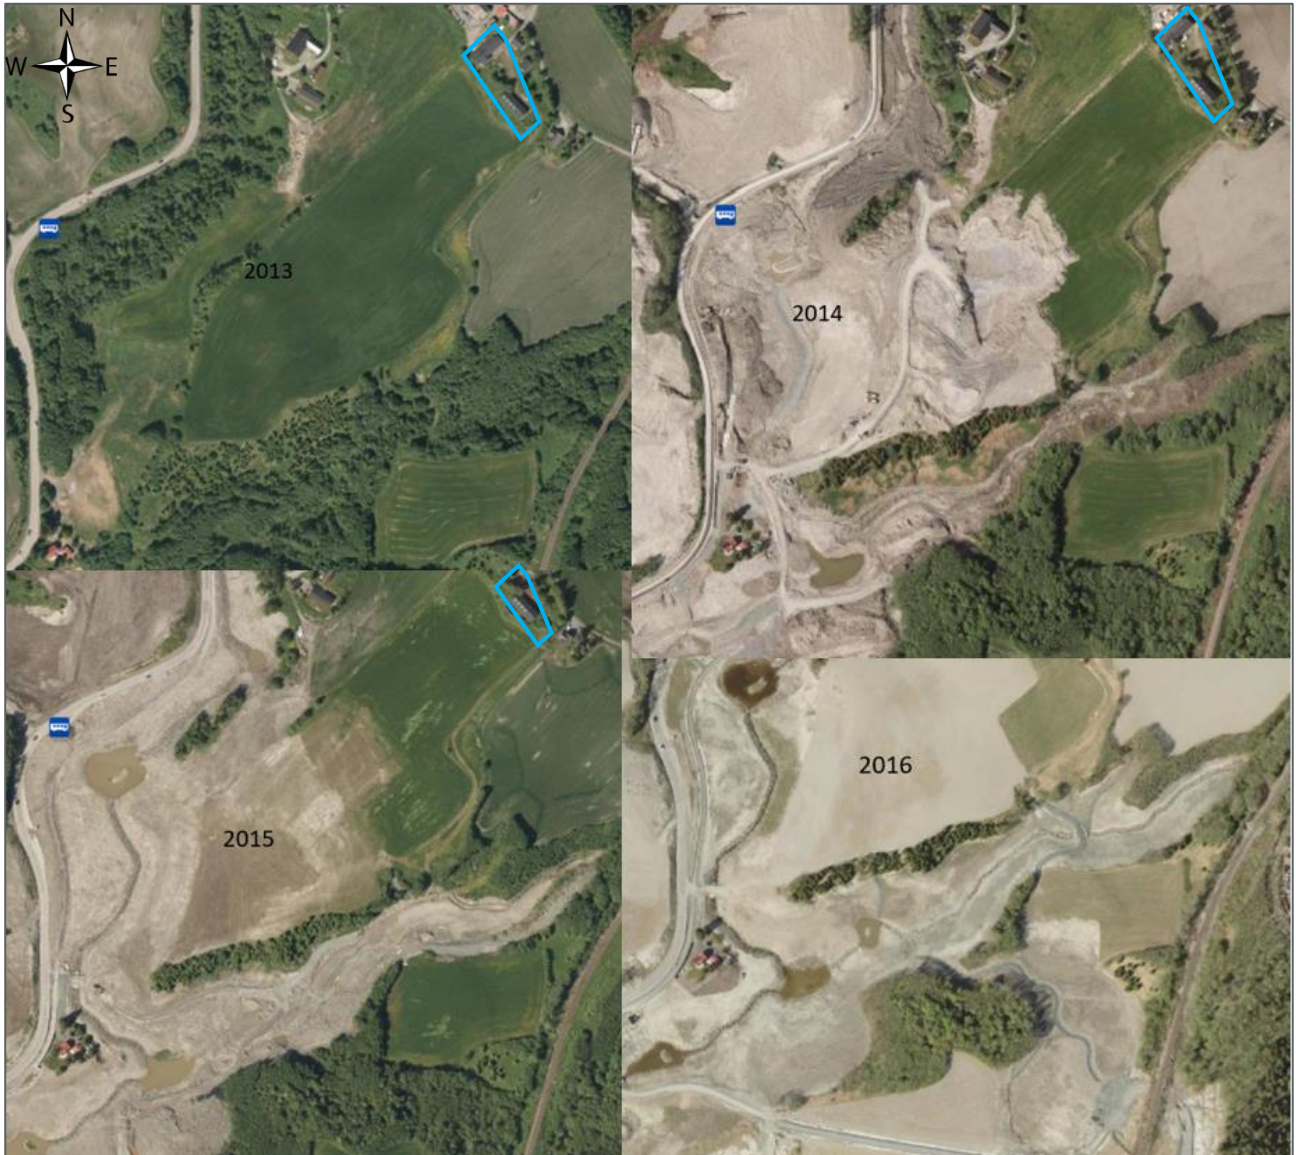
Figur 8: Terrenginngrep fra 2013 - 2016 i området langs Heggstadbekken (sør-sørøst for tiltaksplan, hentet fra finn.no).

Når det gjelder en dokumentasjon på at utredete stabiliseringstiltakene er utført i dette området, er det vist i historiske kart at det er gjort mye terrengsandringer i dette området siden 2014 og frem til 2016, se Figur 8. I tillegg viser sammenligning av et gammelt- og nytt kart hvordan terrenget har endret seg før og etter stabiliserendetiltak, dette er illustrert i tegning V04. gammelt kart er hentet fra Rambøll vurderingsrapport nr. 3, [11].

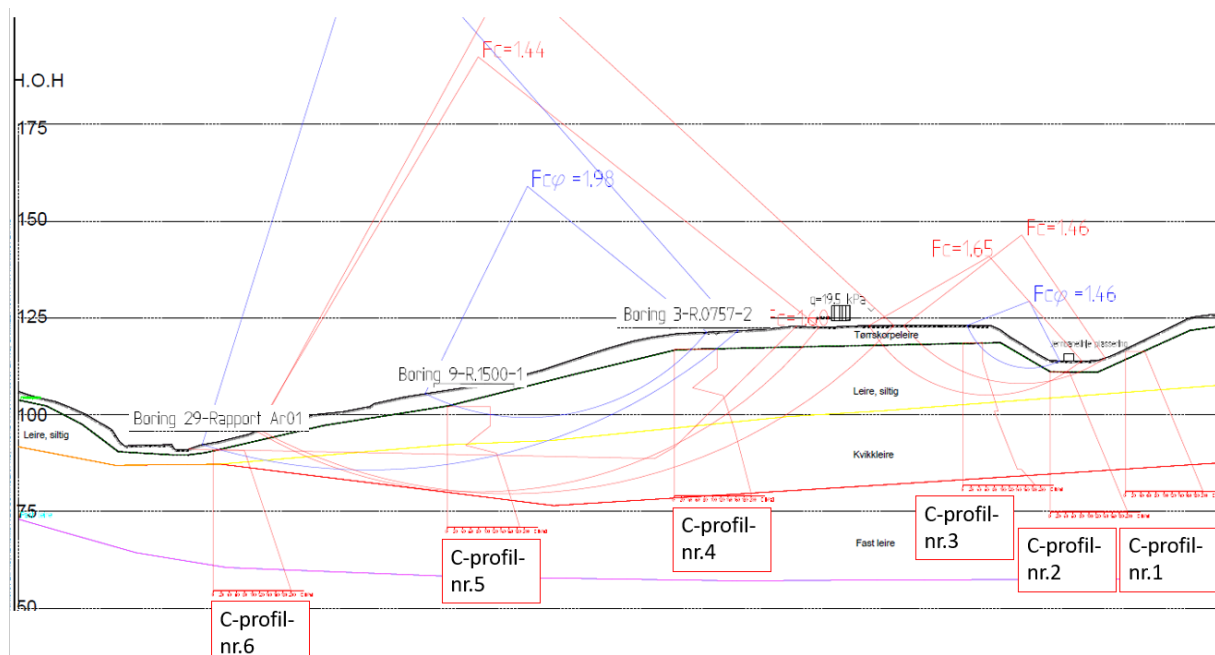
Figur 1: Lagdeling og valg av C-profil for snitt 1-1

1. C-profil nr. 1, 2 og 3 er hentet fra «snitt A-Del 2-dagens tilstand».
2. C-profil 5 er tolket fra direkte målt skjærstyrke i borprofil 9-R.1500-1, som omregnet til aktiv skjærstyrke. Konservativt er aktiv skjærstyrke redusert i kvikkleire laget med 15 % selv om det ikke er krav i kvikkleireveilederen. C-profil 5 er vist i Figur 2.
3. C-profil 4 er kopiert fra C-profil 5, vi mener at de to borepunkt kan tyde på tilsvarende motstand eller litt bedre i punkt 3-R0757-2 enn i punkt 9-R.1500, se tegning V23.
4. C-profil 6 tilsvarer c-profil nr. 1 og 2 i dalen (mot øst) med en liten tilpasning på toppen der dalen i vest ligger dypere her og leira blir naturligvis overkonsolidert, boring 29-R Ar01 viser fast grunn.

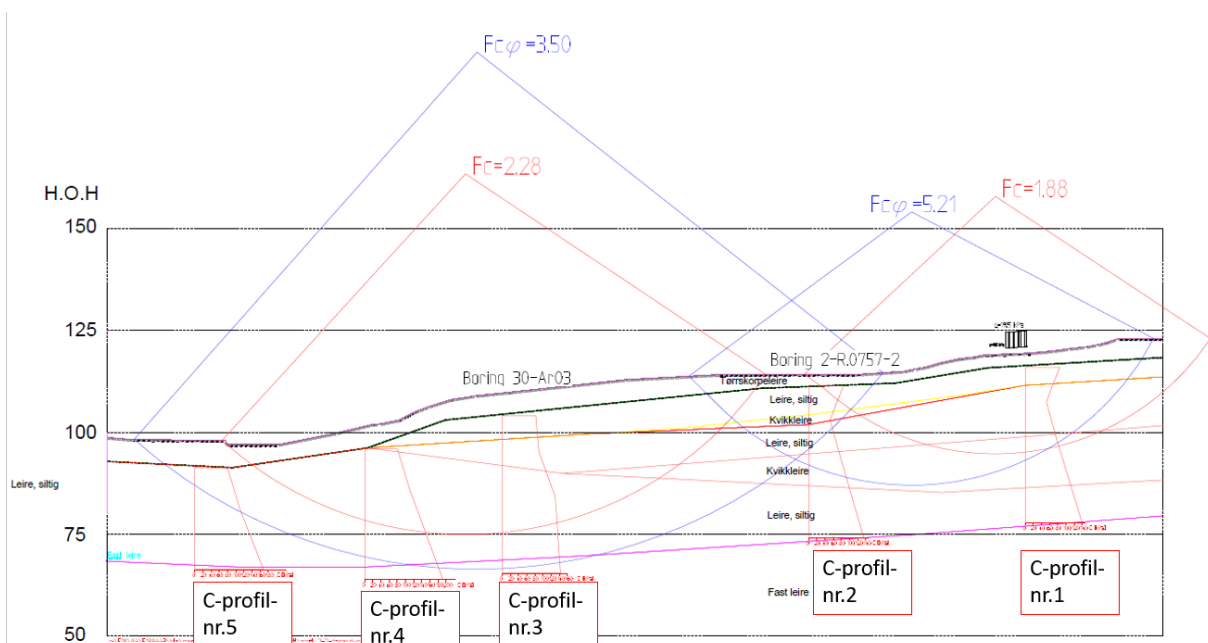
Figur 3: Lagdeling, valg av C-profil og beregningsresultat for snitt 2-2

1. C-profil 2 er hovedsakelig tolket fra direkte målt skjærstyrke i borprofil 1-R.0757-2, som omregnet til aktiv skjærstyrke, og så ble det nedjustert litt da boring 2-R.0757-2 som ligger i snitt 2-2 har litt lavere motstand (på toppen) enn boring 1-R.0757-2, se Figur 4. Konservativt

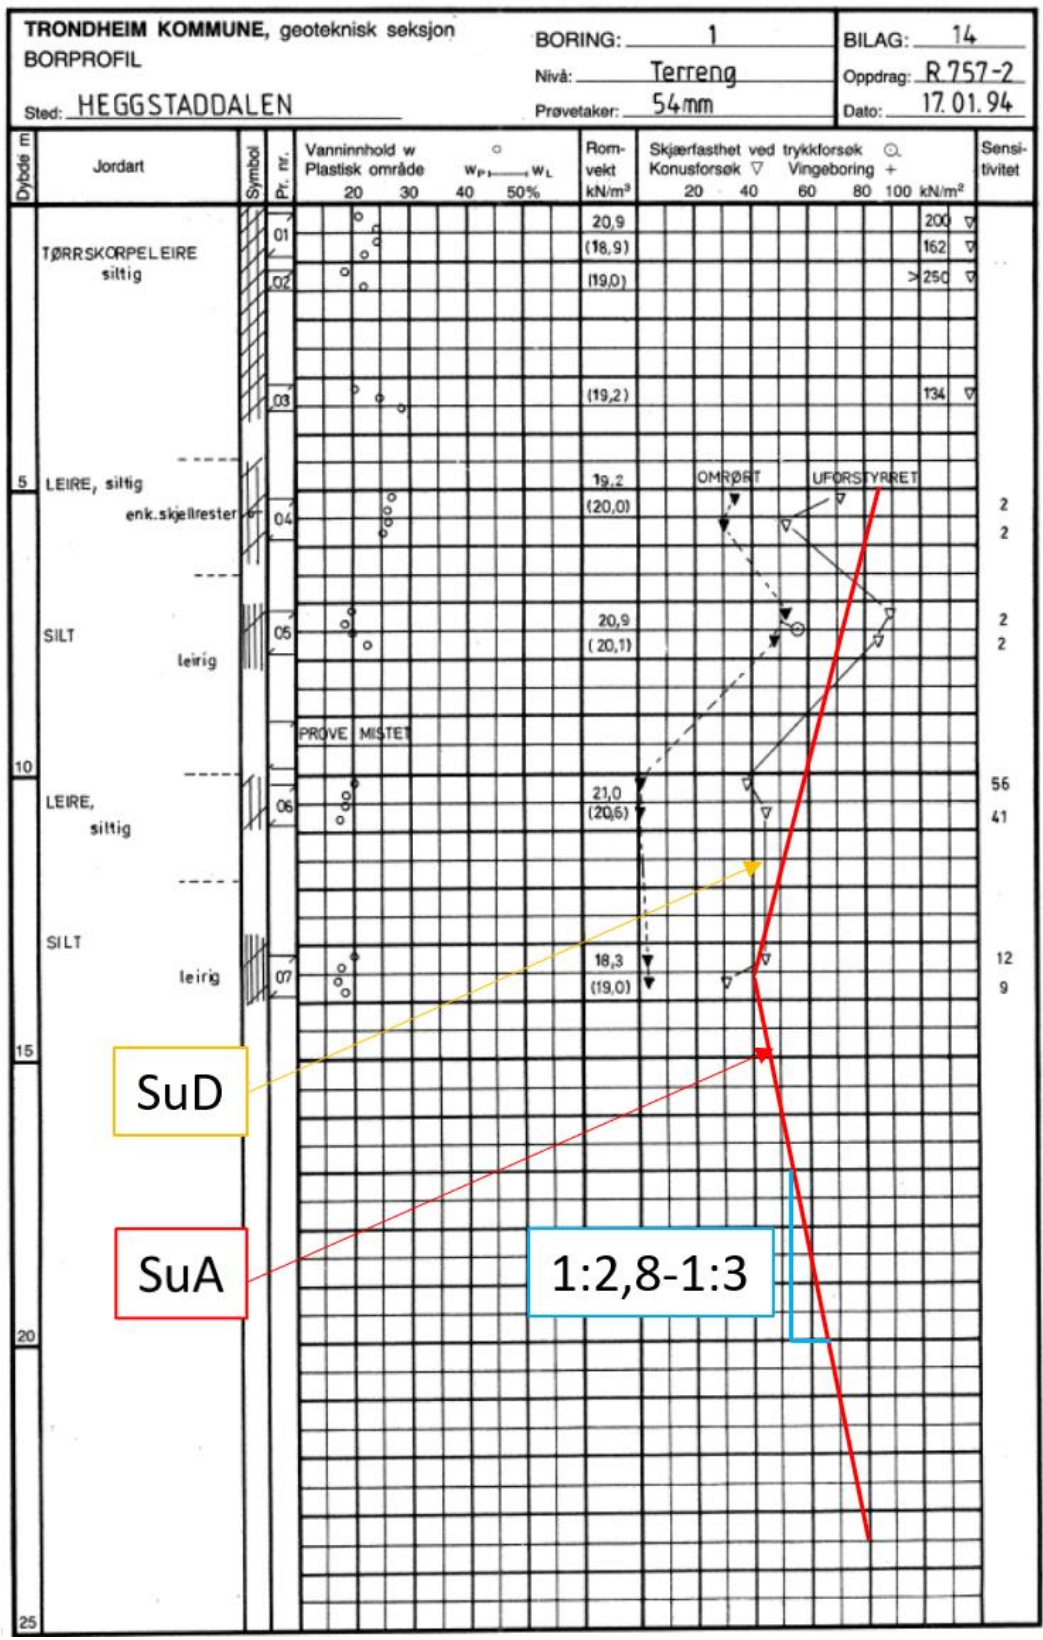
Figur 5: C-profil 2 tolket fra boring 1-R.0757-2.
