► Innledende miljøteknisk vurdering

Heggstadflata

Oppdragsnr.: 5188443 Dokumentnr.: RIM-01-5188443 Versjon: J01 Dato: 2019-06-07

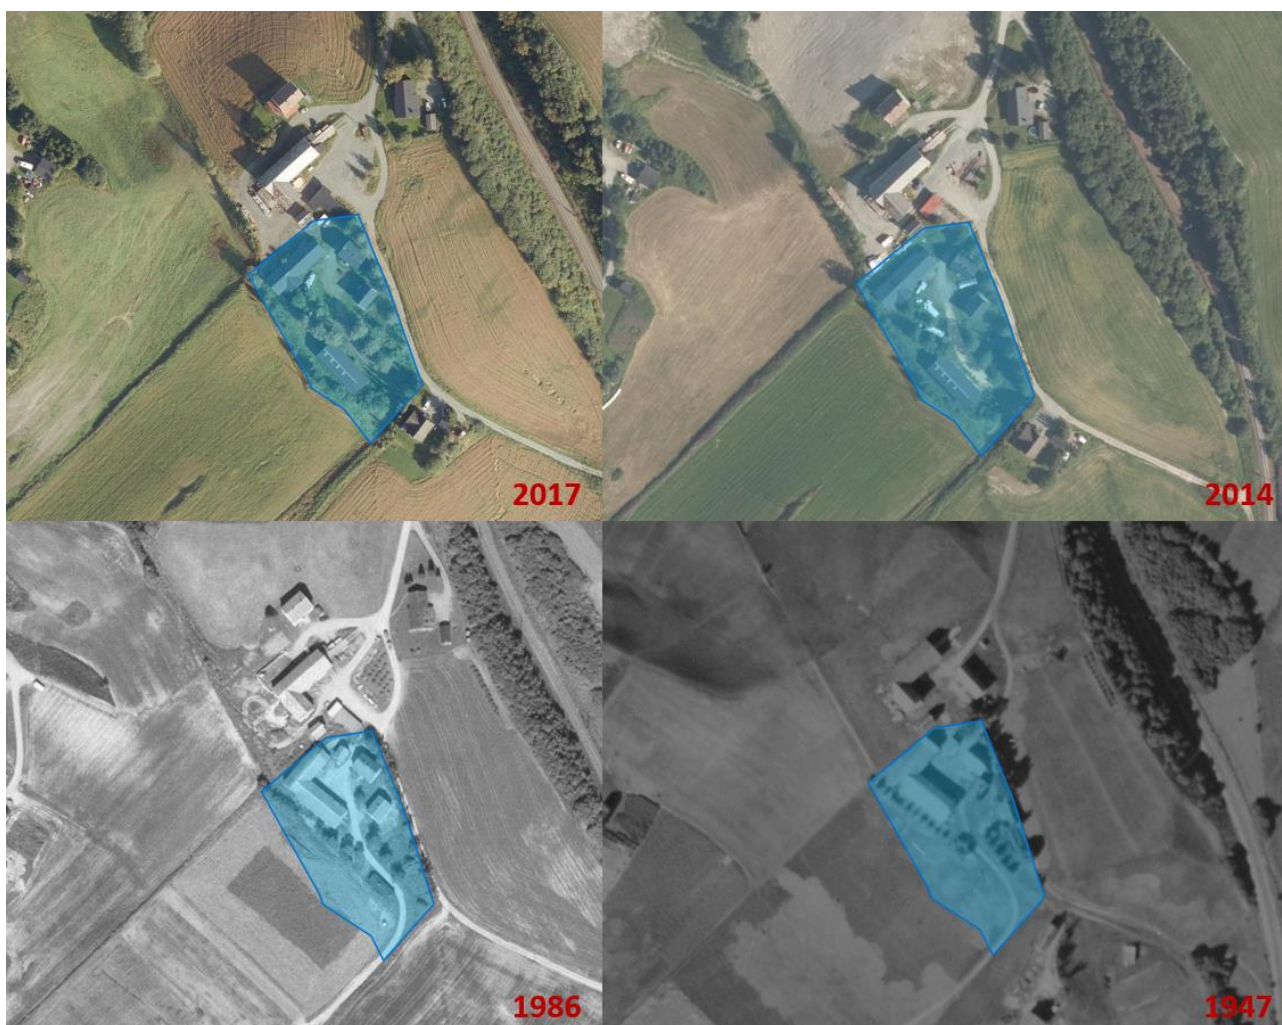
Figur 2 viser en sammenstilling av historiske flyfoto fra finn.no. Figuren viser et område preget av gårdsdrift fra 1947 og frem til i dag. Det har ikke vært særlige endringer i bebyggelse eller i landskapsbildet i løpet av denne perioden, kun små endringer i veinett internt på eiendommen og noen mindre endringer i bygningsmassen. Området har vært uasfaltert frem til i dag. Det er rimelig å anta at det har vært noe trafikk på det aktuelle området, i tillegg til at det har foregått lagring av utstyr og maskiner i forbindelse med gårdsdriften.

Figur 2: Historiske flyfoto over området /2/.
