Sandmoen - Team Verksted

Geoteknisk datarapport

Dokumentnr. 18014-RIG01
Versjon 1
19.10.2018

Dokumenttype: Geoteknisk datarapport

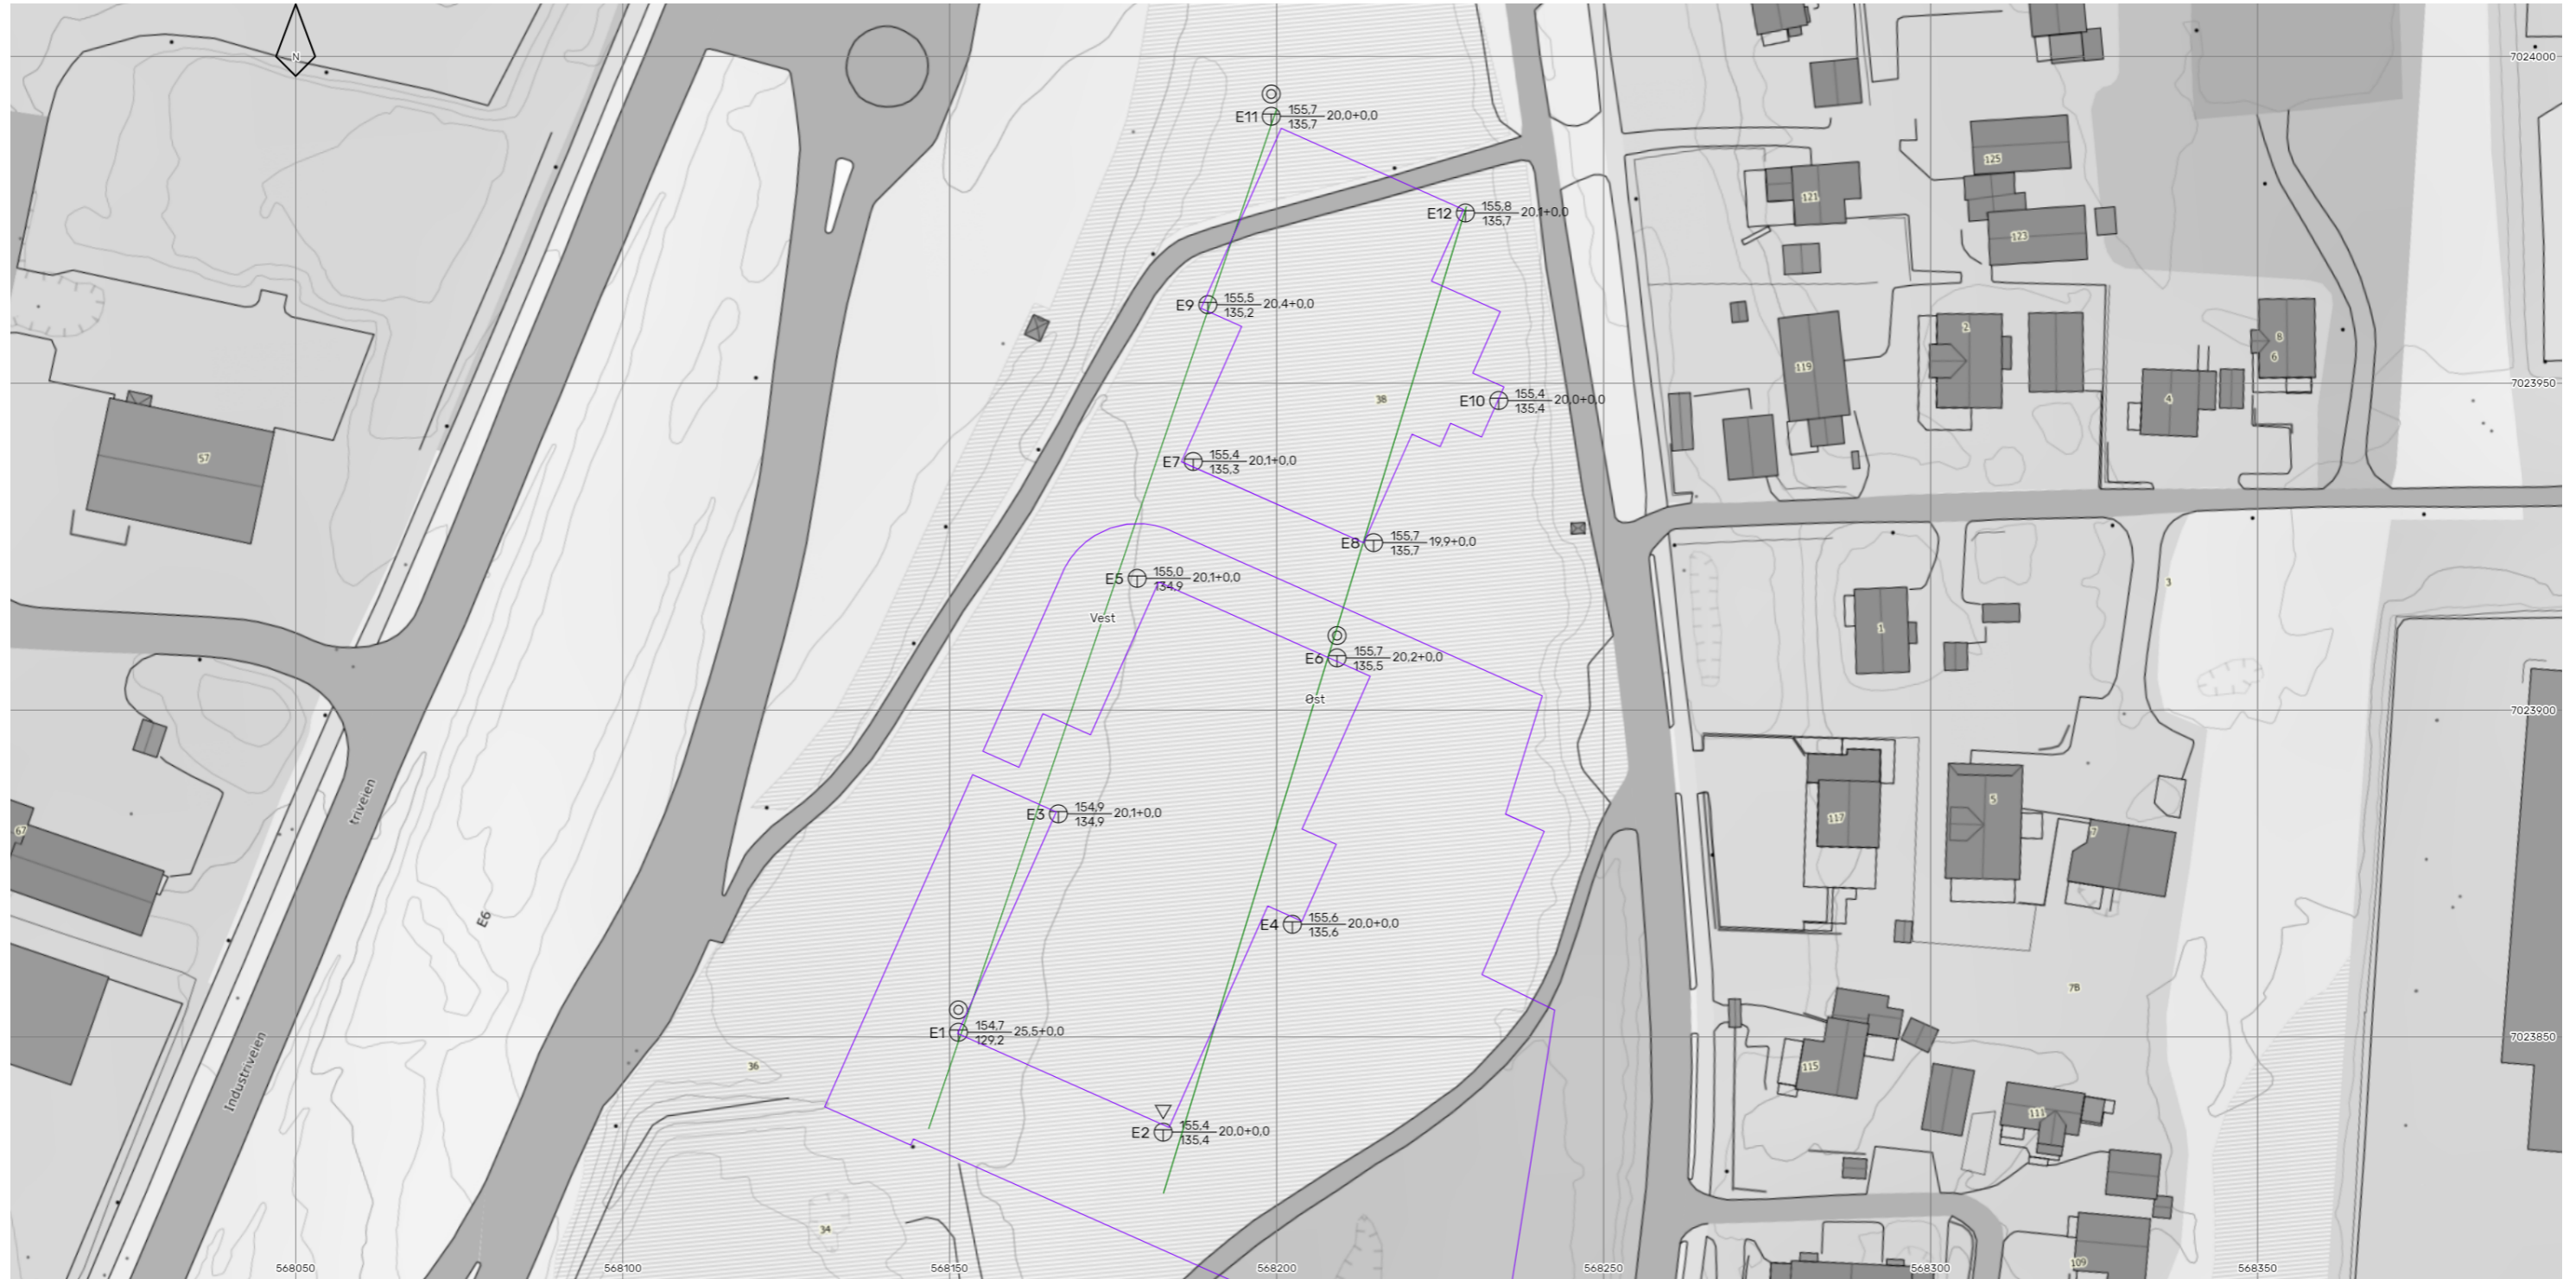
Oppdrag	18014 Sandmoen - Team Verksted				 
Feltarbeid utført av	Lingen Grunnboring				
Målestokk	1: 1000 (A3)				
Koordinater	Horisontalreferanse: EUREF89 UTM sone 32		Vertikalreferanse: NN2000		
Utskriftsdato	10.10.2018	Plot utarbeidet av	Trym Abrahamsen	Kontrollert av	Magne Bonsaksen
Tegningsnr.	V101	Vedlegg til	18014-RIG01 Geoteknisk datarapport

Oversikt over feltarbeid er vist i Tabell 1 samt på plantegning V101. Resultatene er vist som enkeltboringer på tegninger i V200-serie.

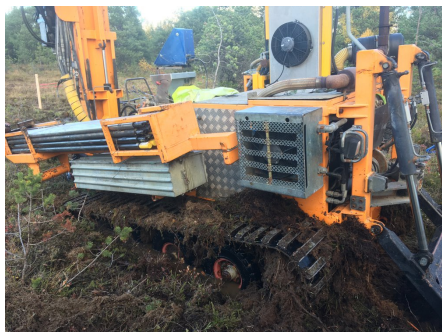
E1 bløt myr.JPG

Veldig bløt myr på E1. Utfordrende å holde standard prosedyre med nedpress på 3000kg, da borerigg lever på underlaget. Spyletrykk fra 10-10,5m skal bort. Ikke mulig å se spylevann

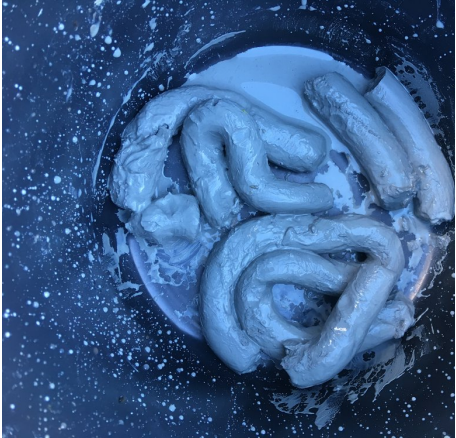
E1 15-17m.JPG
16	17		LK		Siltig leire		E1 15-17m.JPG
17	19		LL		Siltig leire, med noe steinersteiner
