VURDERING AV FORTAU

Vurdering av tilstanden på eksisterende fortau i Flatheimvegen. Strekningen mellom avkjøringen ved fv 704 og forbi Flatheimvegen 27.

Dato: 26.05.21
Oppdragsgiver: Valbo AS
Plankonsulent: Aksetøy Arkitektur AS

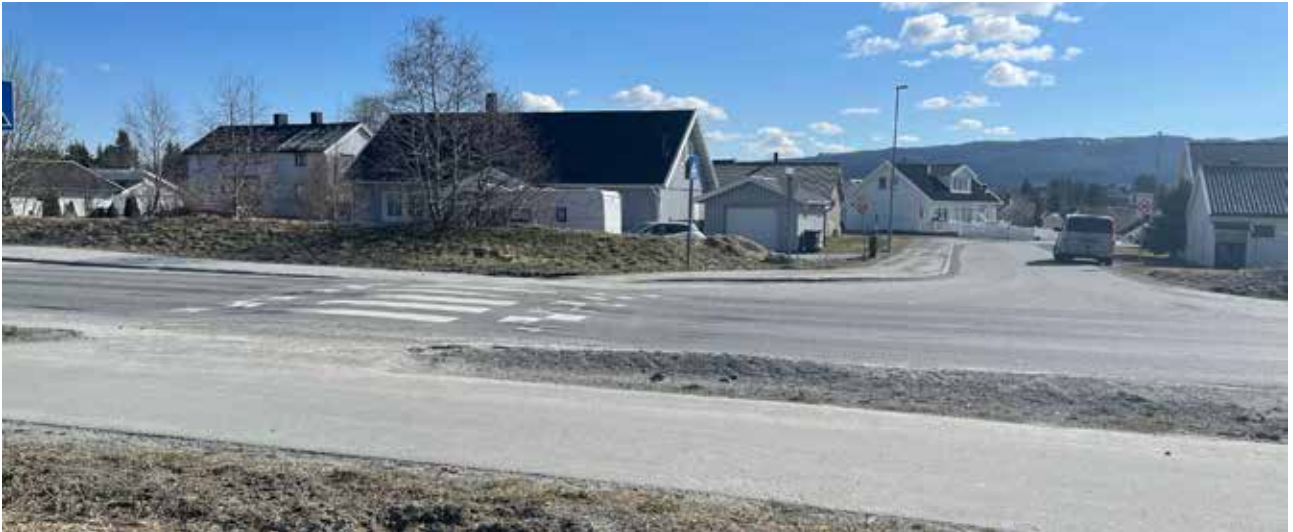
Bilde tatt fra vestsiden av fv 704. Nord for det opphøyde gangfeltet ligger bussholdeplass på begge sider av fylkesvegen med bussforbindelser til Klæbu og Trondheim sentrum.

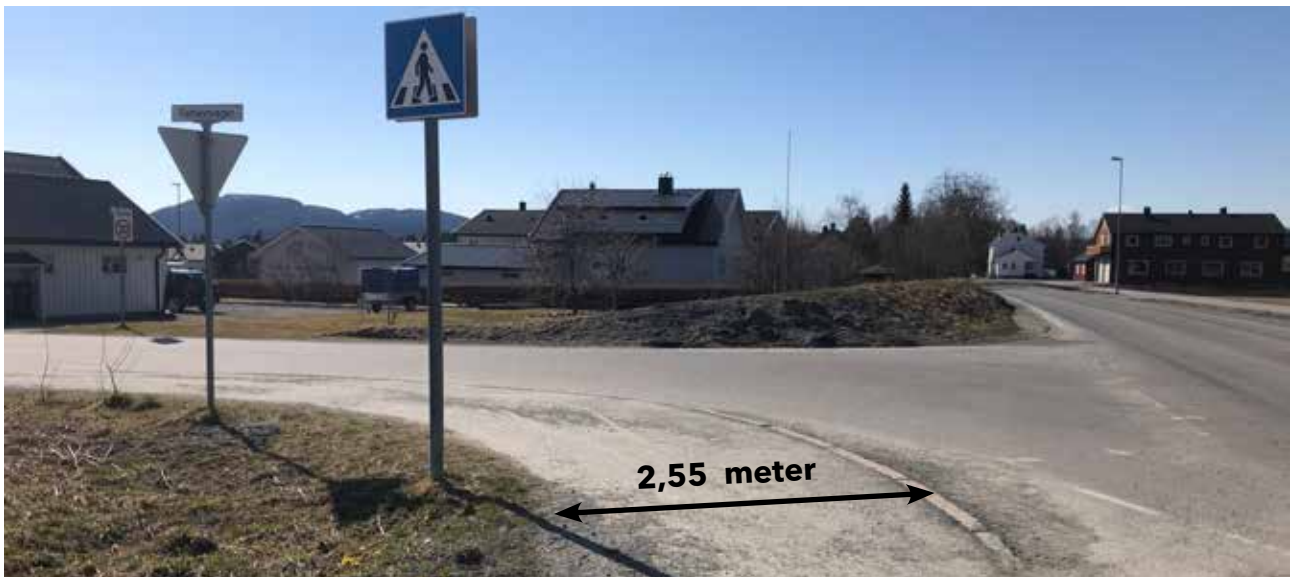
Flatheimvegen til venstre og fv 704 sett fra Nord: Når en krysser fv 704 kommer en over til Flatheimvegen. Her er fortauet 2.5 m med en 13 cm bred kantstein som er etter Trondheim kommunes norm.

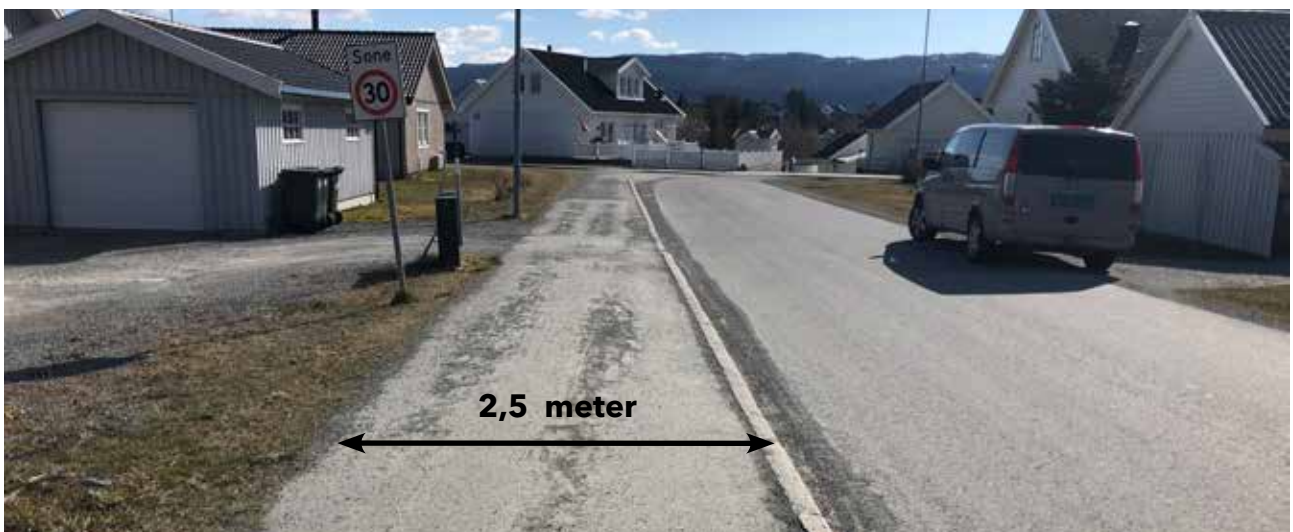
Flatheimvegen sett fra fv 704: Fortauet har en jevn overflate og er normalt slitt uten vesentlige skader.

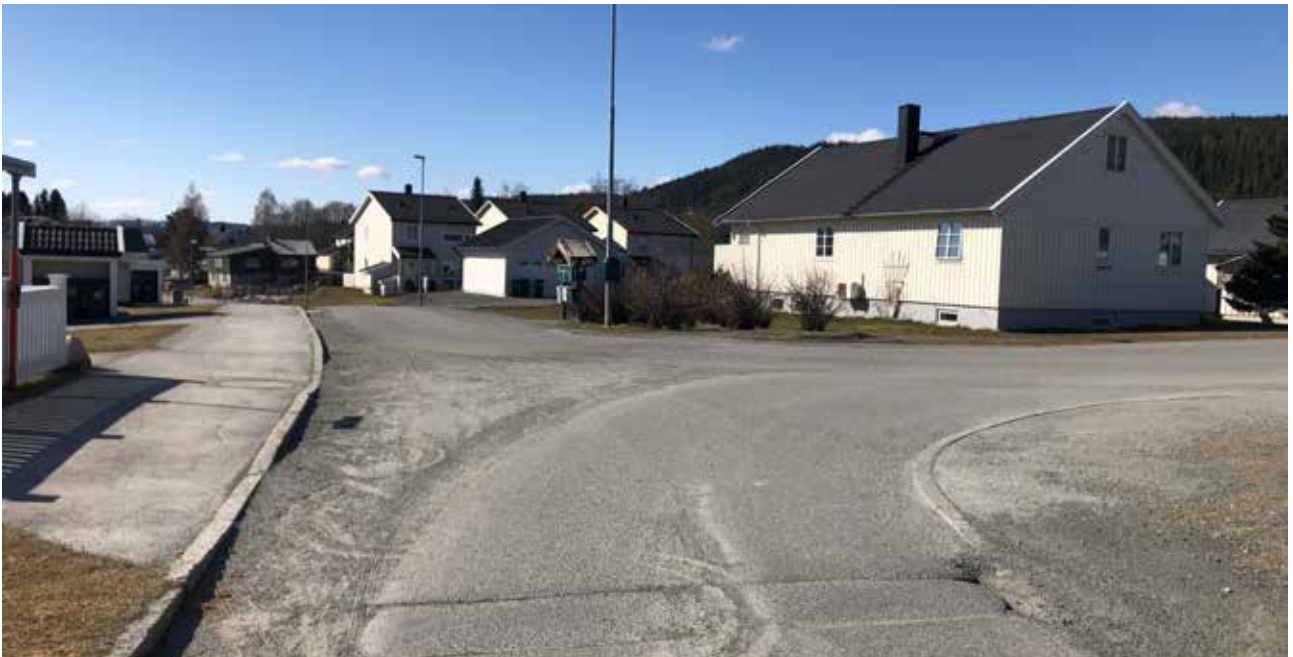
Flatheimvegen sett fra nord med planområdet rett fram og utkjøring mot fv704 mot høyre: Her må en krysse vegen for å komme over til fortauet som leder sørover mot planområdet.

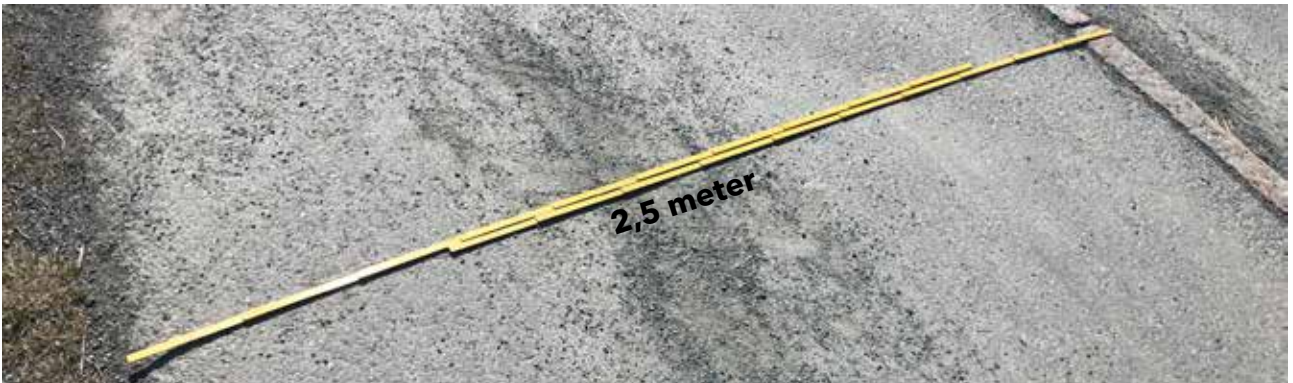
Kontrollmål fra målepunkt nr. 2 i kartet på side 3.

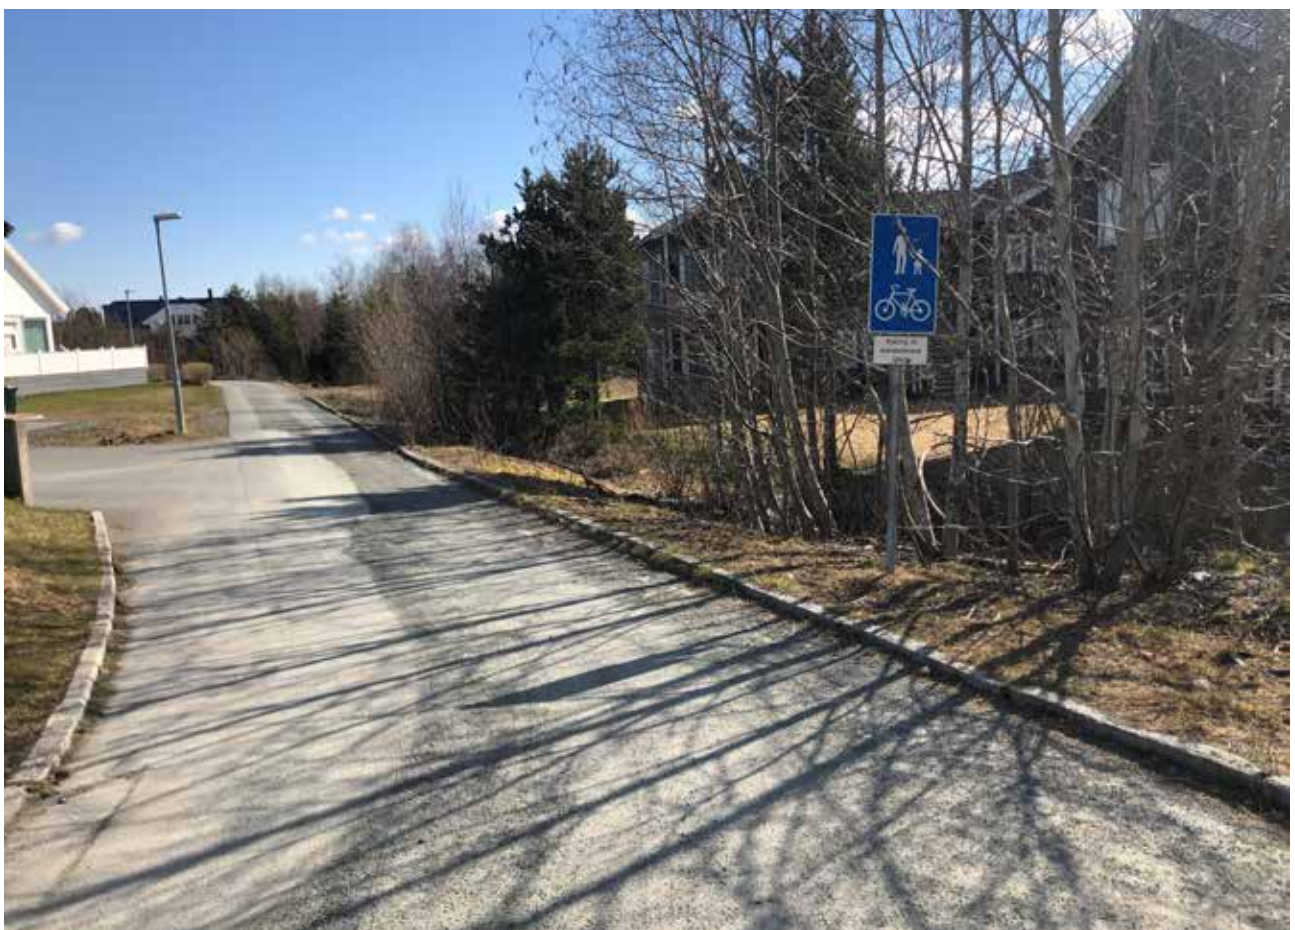
Gang- og sykkelsti hvor kjøring til eiendommer er tillat.

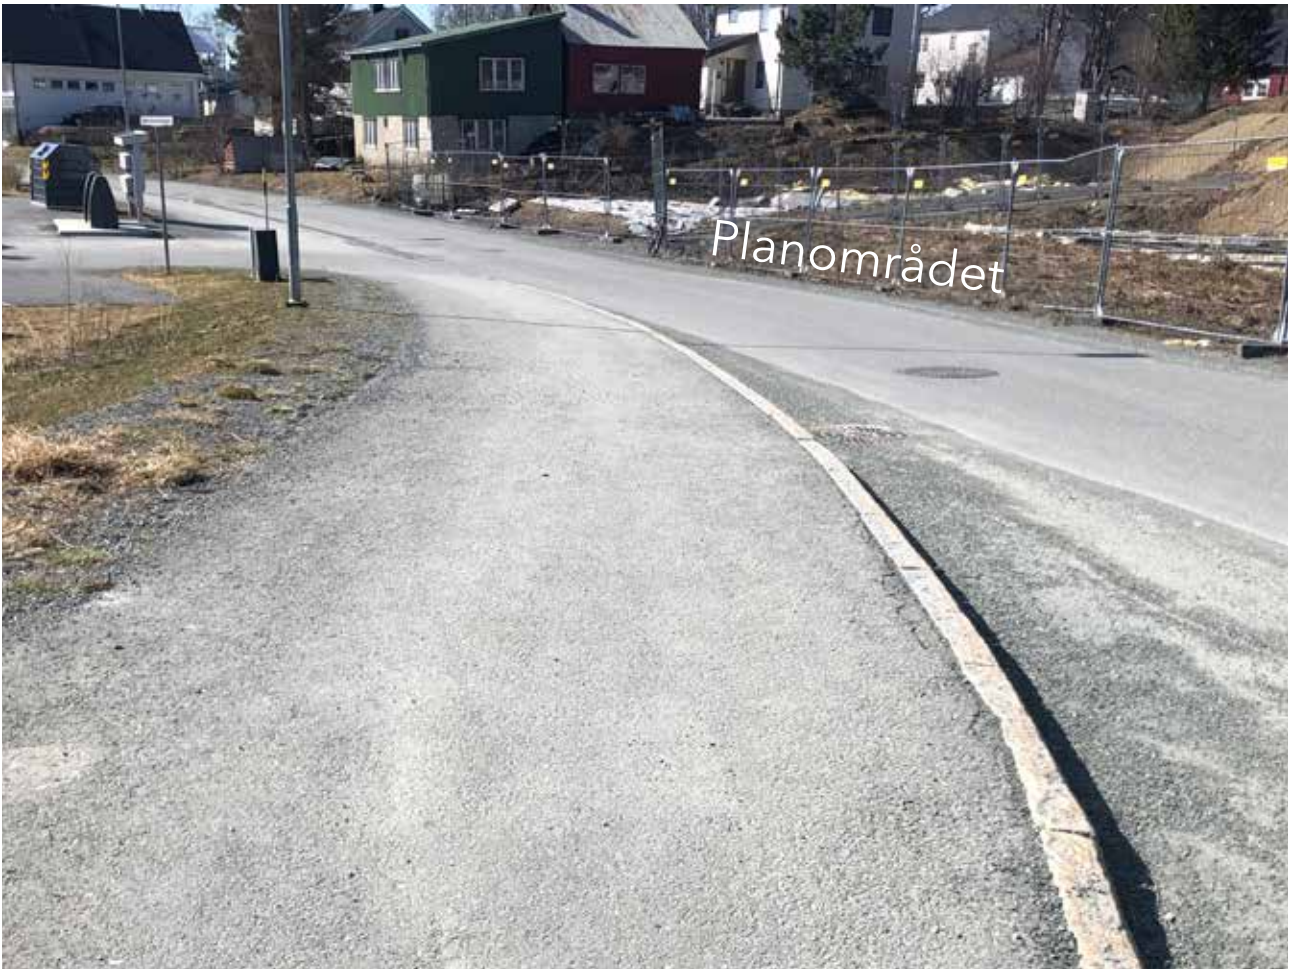
Flatheimvegen sett fra nord: Bildene viser lite slitasje og skader langs fortauet. Fortauet har gjennomgående enhetlig utforming langs hele flatheimvegen med god plass til snøopplager på siden.

Flatheimvegen har gang- og sykkelveg på venstre side av vegen langs hele strekningen fra avkjøringen ved fylkesvegen og forbi planområdet. Fortauet er gjennomgående 2,5 meter bredt med kantstein på ca. 13 cm, med helning ned mot vegen og tilstrekkelig med snøopplagingsplass langs hele strekningen. Ingen vesentlige skader eller slitasjer ble registrert.

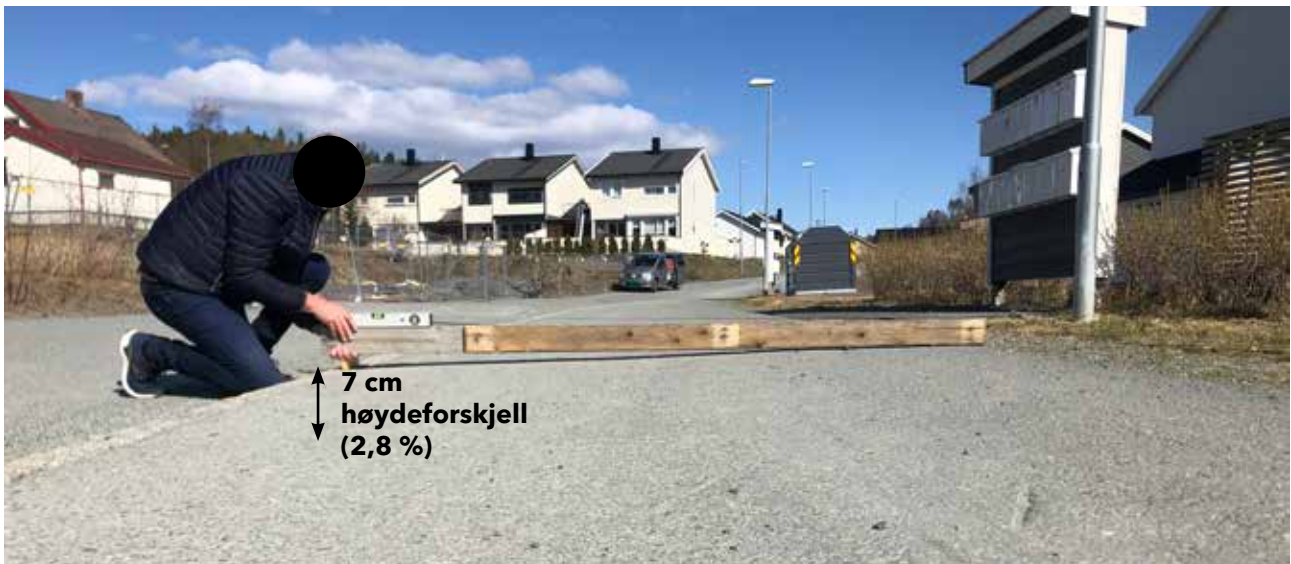
Flatheimvegen sett fra sør: Bilde som viser fallforholdet i fortauet sør forbi planområdet ved målepunkt nr. 7.

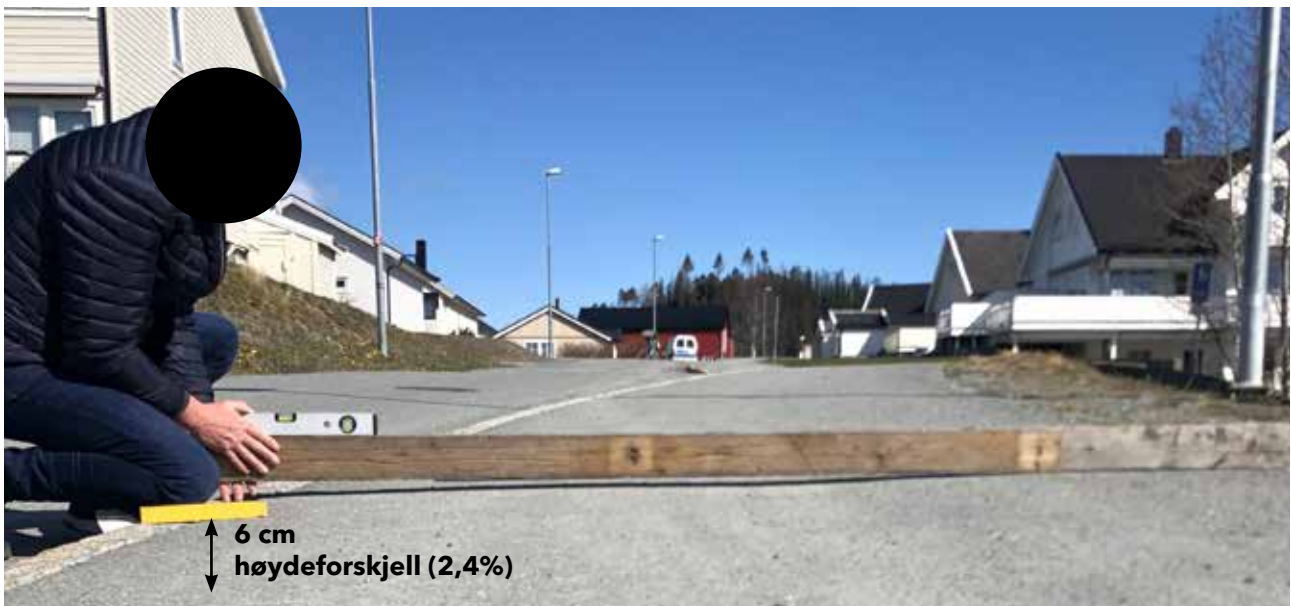
Flatheimvegen sett fra sør: Bildet viser fallforholdet i fortauet ved nordenden av planområdet ved målepunkt nr. 6
