**DATO:** 16.11.2021, REV 23.05.2022

21500712-1-rev 3

## **GAMLE OSLOVEI 83 OG 85 I TRONDHEIM (GNR./BNR 103/528, 103/770 M.FL.)**

### **GEOTEKNISK VURDERING FOR DETALJREGULERING**

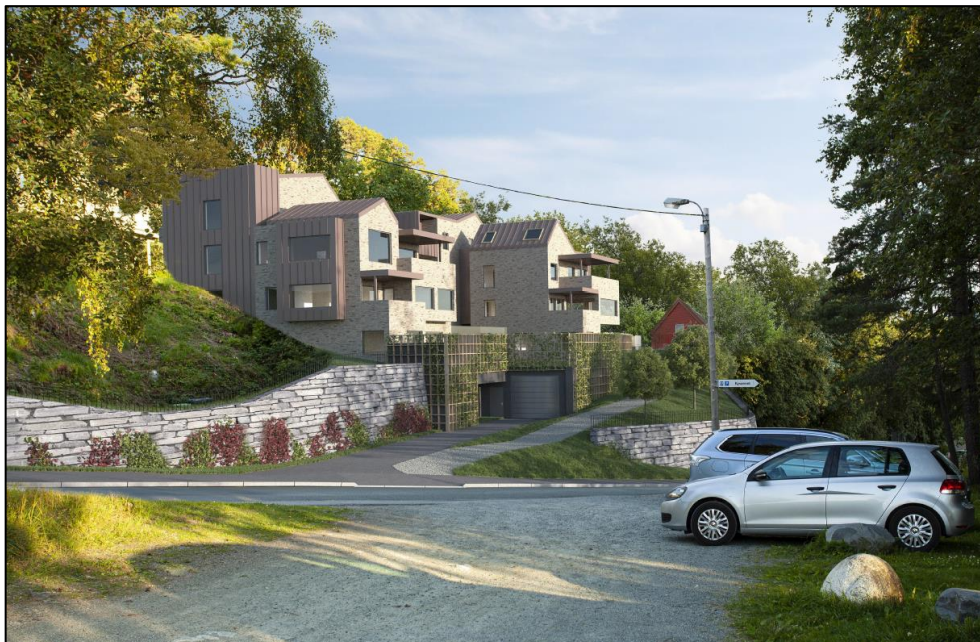
Figur 2: Illustrasjon av planlagt utbygging (SPARK studio, dato 10.05.21).

Golder Associates har på oppdrag fra Gamle Oslovei 85 AS utført en geoteknisk vurdering i forbindelse med detaljregulering av Gamle Oslovei 83 og 85 (gnr./bnr. 103/528 og 103/770) i Trondheim, hvor det planlegges etablering av nye boliger. Figur 1 viser oversiktskart over planområdet. Figur 2 viser illustrasjon av planlagt utbygging.

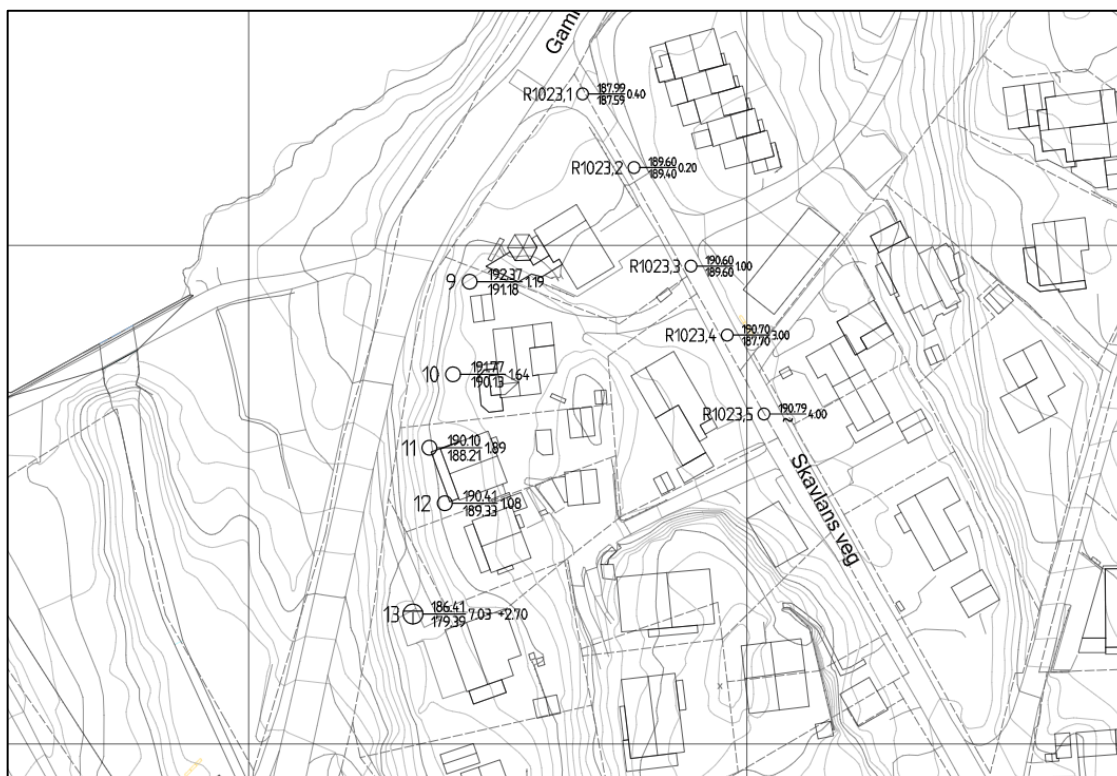
Figur 6: Grunnundersøkelser punkt 9-12 langs skråning /6/.

Geotekniske grunnundersøkelser utført i område av Trondheim kommune 16/, viser at det generelt er tynt dekke (1-3m) i området (jf. figur 6). Det er utført en totalsondering innenfor planområdet (punkt 13), denne viser dybde til fjell på 7 m (jf. figur 7). Sonderinger viser at løsmassene består av masser med varierende fasthet, som indikerer at løsmassene består av fyllmasser, forvittringsmateriale og/eller morene. Det er ikke tatt ut prøver av løsmassene.

Grunnundersøkelsene fra området beskriver løsmassene består av fyllmasser, forvittringsmateriale og/eller morene med varierende fasthet (se kap. 3.2.2). Enkelsondering i punkt 9-12 (se figur 6) viser at dybde til fjell i varierer mellom 1,0-1,9 m i fremkant av eksisterende bygninger (Skavlans veg 1, 1A, 1C og 1D) på toppen av skråningen. Det indikerer at det er relativt tynt løsmassedekke i skråningen. Ut fra grunnundersøkelsen vurderes løsmassene å ha relativt gode egenskapene mht. stabilitet. Bilder fra skråningen (jf. figur 15) viser heller igjen indikasjoner på at det er problemer mht. lokalstabilitet for skråningen mht. dagen situasjon.

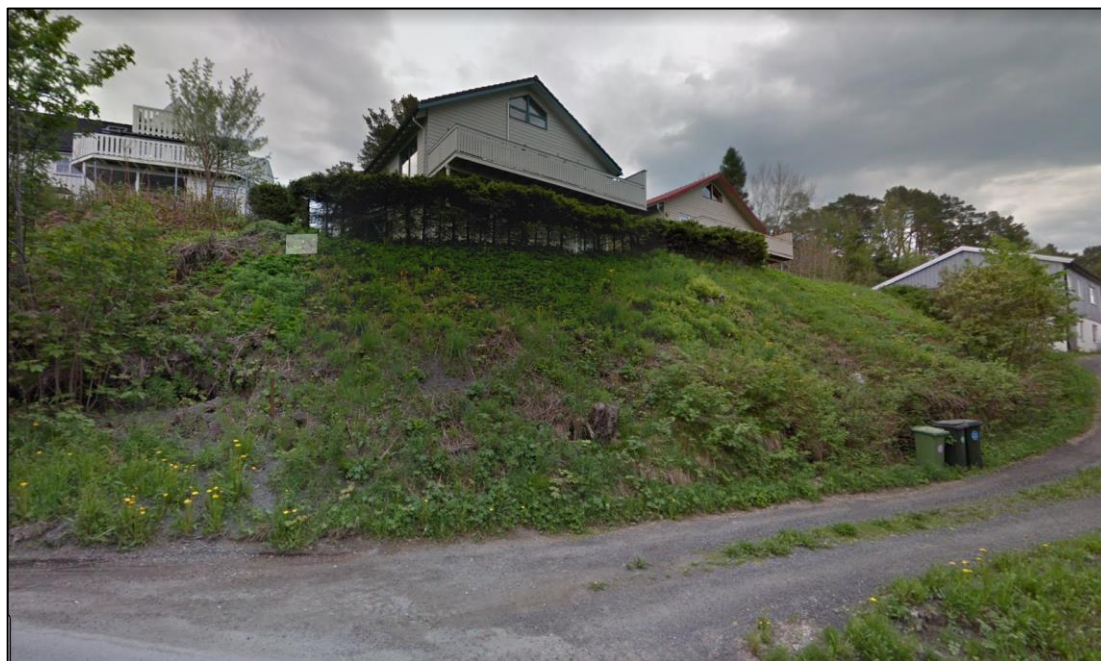
Figur 15: Bilde av sørlig del av skråningen (Google Street View – mai 2019).

Skråning mot Skavlans veg 1, 1A, 1C og 1D (vist i figur 14 og figur 15) heller bratt mot syd-vest mot Gamle Oslovei og innkjøring til Gamle Oslovei 83 og 85, med en helning på ca. 1:2. I forbindelse med etablering av ny adkomstvei til eiendom og nytt fortau langs Gamle Oslovei, er det planlagt å etablere en støttemur i betong langs skråningen fra planlagt nybygg og nordover langs Gamle Oslovei.
