Dokument type
Rapport

Dato
2021-01-13

NTNU CAMPUSSAMLING VURDERING AV FORURENSET GRUNN

Oppdragsnavn **NTNU Campussamling**
Prosjekt nr. **1350041580**
Mottaker **Statsbygg**
Dokument type **Rapport**
Versjon **01**
Dato **13.01.2021**
Utført av **Ingunn Kristin Forfang og Tony Helmersen Johansen**
Kontrollert av **Mette Wanvik**
Godkjent av **Ingunn Kristin Forfang**
Beskrivelse **Rapport som vurderer mulig forurensningssituasjon innenfor planområdene til NTNU Campus**

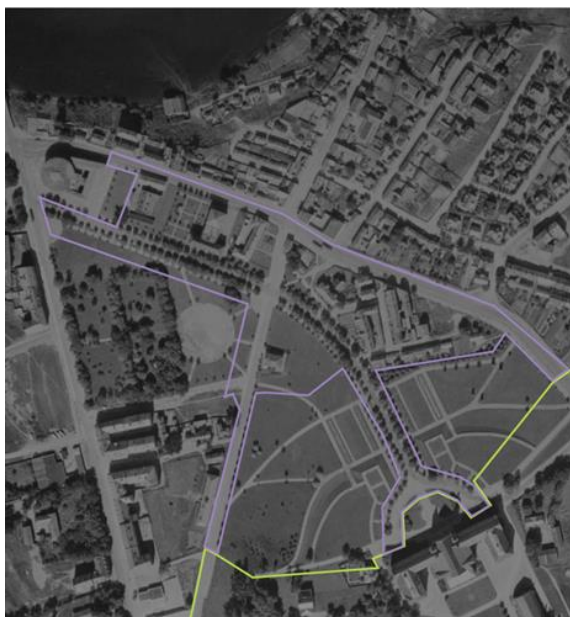
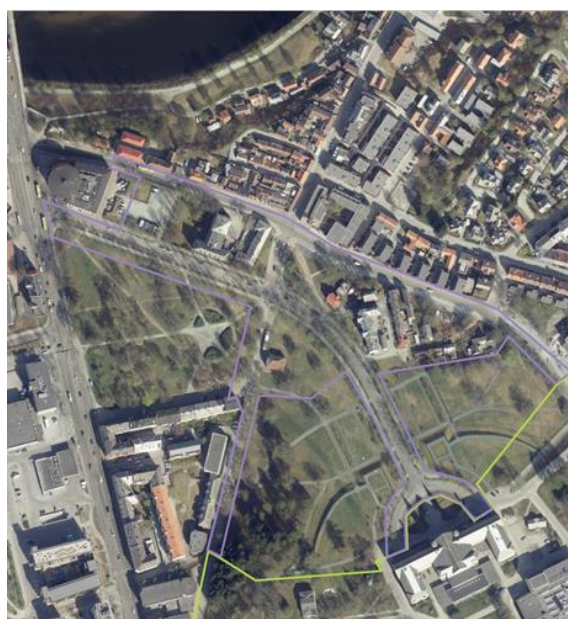
Figur 3. Flyfoto fra 1937. Planområdet ligger innenfor lilla markering. Kilde: Gislink.

Figur 4. Flyfoto fra 1964. Planområdet ligger innenfor lilla markering. Kilde: Gislink.

Figur 5. Flyfoto fra 1999. Planområdet ligger innenfor lilla markering. Kilde: Gislink.

Figur 6. Flyfoto fra 2019. Planområdet ligger innenfor lilla markering. Kilde: Gislink.

Flyfoto fra fire utvalgte år i figur 3-6 viser utvikling av planområdet som omfatter Høgskoleveien og Grensen fra 1937 og fram til i dag. Planområdet ligger innenfor lilla markering. Som de historiske bildene viser, har utbyggingen av dette området vært liten siden 1937.

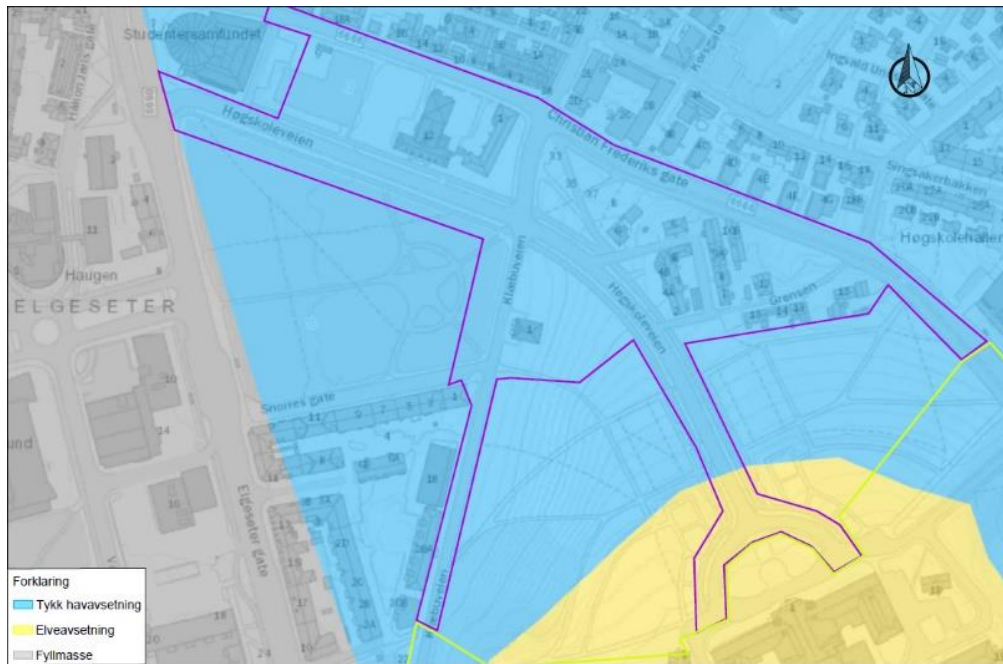
Figur 7. Kart som viser løsmassetyper innenfor planområde 1 (lilla markering). Kilde: NGU

Ifølge NGUs løsmassekart domineres løsmassene på store deler av området innenfor planområde 1 av tykk havavsetning (leire og silt). I den sørligste delen av planområdet, som omfatter en del av parkområdet foran hovedbygningen på Gløshaugen, består løsmassene av elveavsetninger (sand og grus), figur 7 [5]. Geotekniske undersøkelser som er gjort i området ved Samfundet i 2010 viser at fjell forventes å ligge dypt og at løsmassene består av fyllmasser og lagdelte masser av sand/grus, silt og leire [6].

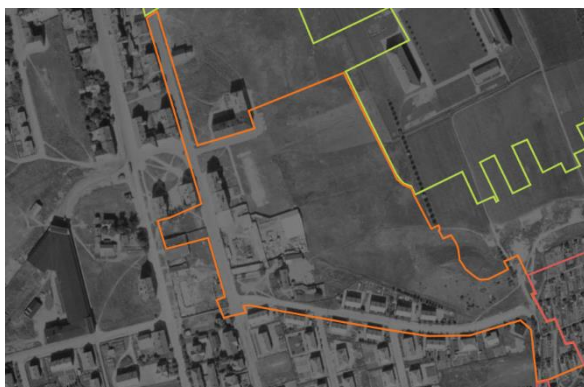
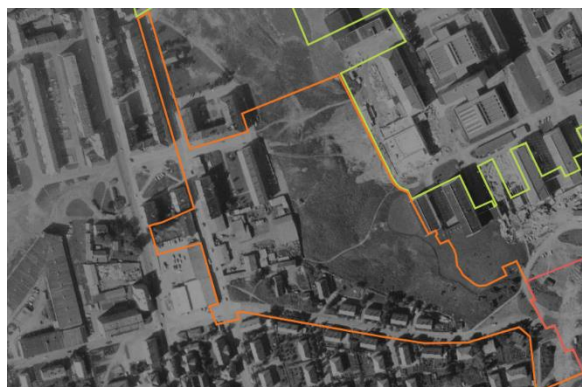
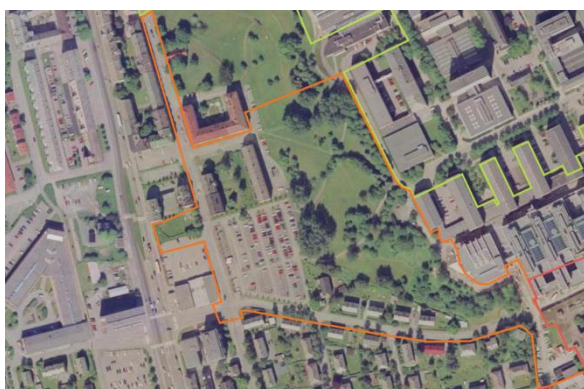
Figur 9. Flyfoto fra 1937. Planområdet Hesthagen ligger innenfor oransje markering. Kilde: Gislink.

Figur 10. Flyfoto fra 1964. Planområdet Hesthagen ligger innenfor oransje markering. Kilde: Gislink.

Figur 11. Flyfoto fra 1999. Planområdet Hesthagen ligger innenfor oransje markering. Kilde: Gislink.

Figur 12. Flyfoto fra 2019. Planområdet Hesthagen ligger innenfor oransje markering. Kilde: Gislink.

Flyfoto fra fire utvalgte år er gitt i figur 9-12 og viser utviklingen av planområdet Hesthagen fra 1937 fram til i dag. Planområdet ligger innenfor oransje markering. Som de historiske bildene viser, har det blitt etablert både bygninger og parkeringsarealer langs Klæbuveien fra 1964 til i dag. Enkelte bygninger har blitt revet/rehabiliterert i årenes løp, der det i tillegg har blitt etablert et grøntområde på østsiden mellom 1937 og 1964 i forbindelse med utbygging av NTNU Gløshaugen.

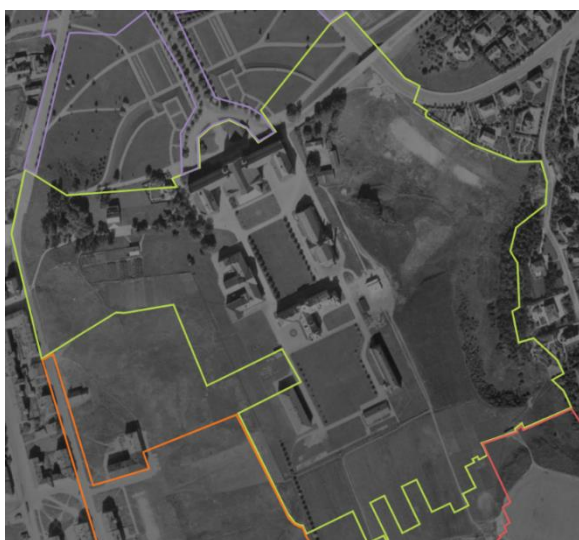
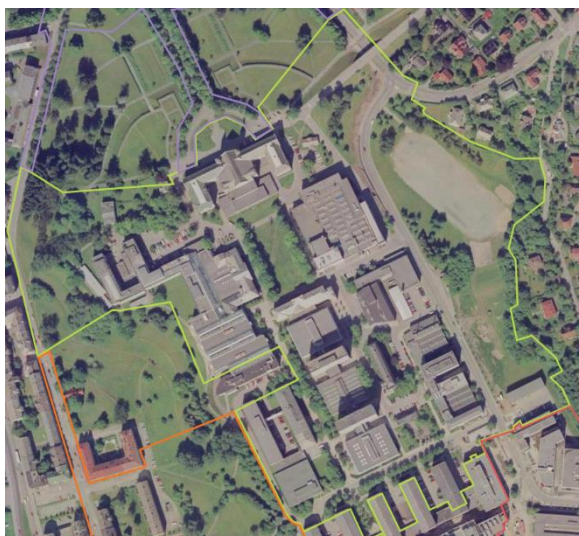
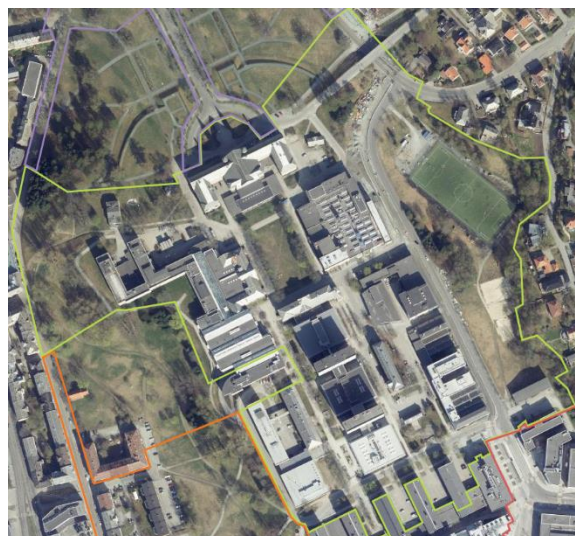
Figur 15. Flyfoto fra 1937. Planområdet Gløshaugenplatået ligger innenfor grønn markering. Kilde: Gislink.

Figur 16. Flyfoto fra 1964. Planområdet Gløshaugenplatået ligger innenfor grønn markering. Kilde: Gislink.

Figur 17. Flyfoto fra 1999. Planområdet Gløshaugenplatået ligger innenfor grønn markering. Kilde: Gislink.

Figur 18. Flyfoto fra 2019. Planområdet Gløshaugenplatået ligger innenfor grønn markering. Kilde: Gislink.

Flyfoto fra fire utvalgte år i figur 15-18 viser utvikling av planområdet Gløshaugenplatået fra 1937 og fram til i dag. Planområdet ligger innenfor grønn markering. Som de historiske bildene viser, har området vært gjenstand for store utbygginger opp gjennom årene. Fra å være forholdsvis lite utbygd i 1937, viser flyfoto fra 1964 at store deler av bygningsmassen på den sentrale delen av Gløshaugen inkl. kjemiblokkene i sør nå var etablert. Flyfoto fra 1999 viser at det ble utført større og mindre utbygginger på området etter 1964, med de største endringene vest på området. Den største endringen av området fra 1999 og fram til 2019 er at idrettsområdet i «Dødens dal», på den østlige delen av området, er opparbeidet med etablering av en kunstgressbane og sandvolleyballbaner. I tillegg viser flyfoto fra 2019 at det også er satt opp et nytt bygg i tilknytning til Kjelhuset, på østsiden av den sentrale delen av Gløshaugen.

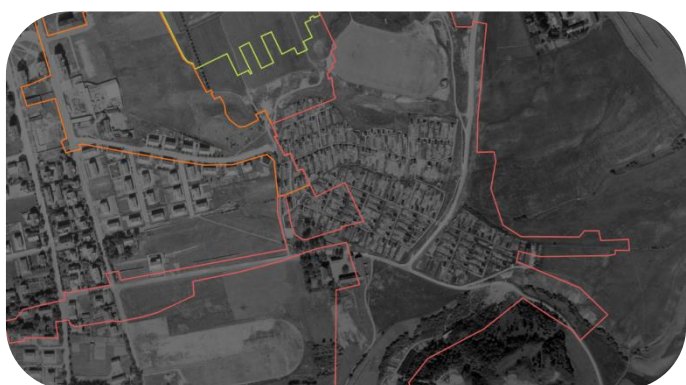
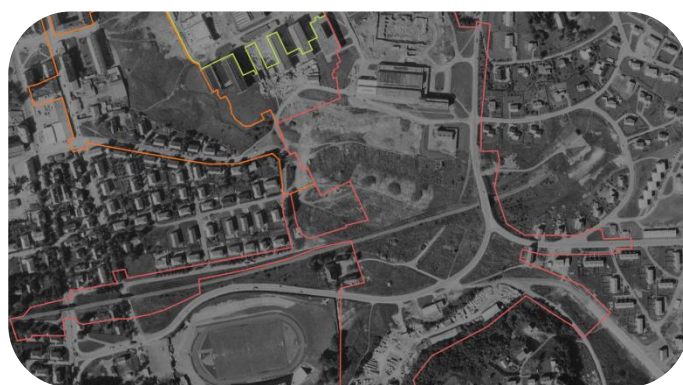
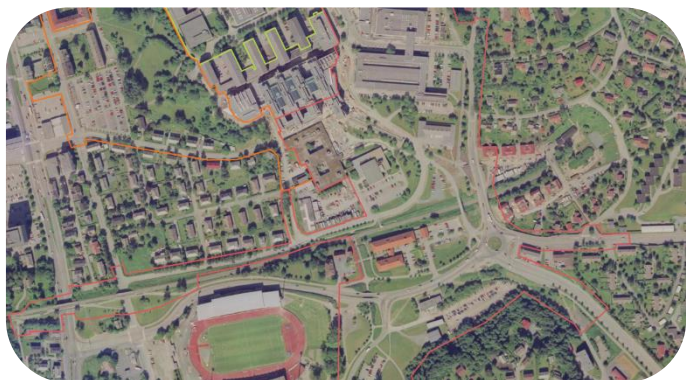
Figur 21. Flyfoto fra 1937. Planområdet Lerkendal ligger innenfor rød markering. Kilde: Gislink.

Figur 22. Flyfoto fra 1964. Planområdet Lerkendal ligger innenfor rød markering. Kilde: Gislink.

Figur 23. Flyfoto fra 1999. Planområdet Lerkendal ligger innenfor rød markering. Kilde: Gislink.

Figur 24. Flyfoto fra 2019. Planområdet Lerkendal ligger innenfor rød markering. Kilde: Gislink.

Flyfoto fra fire utvalgte år er gitt i figur 21-24 og viser utviklingen av planområdet Lerkendal fra 1937 fram til i dag. Planområdet ligger innenfor rød markering. Som de historiske bildene viser, har området blitt utsatt for en stor bruksendring siden 1937. Der det tidligere var flere små husstander midt i planområdet, har området blitt omstrukturert allerede før 1964 i forbindelse med etablering av NTH. Videre lå det en fotballbane på nordlig del av planområdet i 1937, som ble fjernet for å etablere NTH-bygninger i 1964 (verkstedteknisk laboratorium). Det kan også observeres aktivitet av ukjent opphav på sørlig del av planområdet i flyfoto fra 1964 i form av lagring av diverse gjenstander. Vegnettet har blitt atskillig oppgradert mellom 1964 og 1999, der det i tillegg kan observeres betydelig boligutvikling øst for planområdet mellom 1937 og 1964.

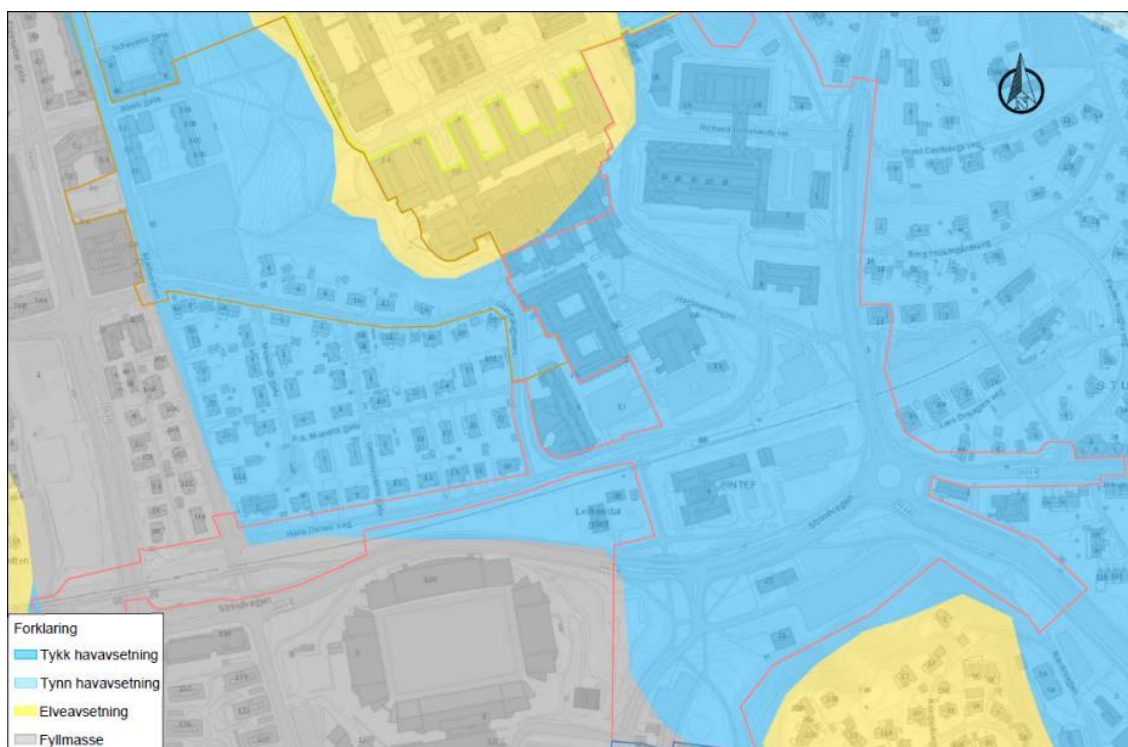
Figur 25. Kart som viser løsmassetypene innenfor planområde 4 (rød markering). Kilde: NGU

Ifølge NGUs løsmassekart består løsmassene innenfor planområde 4 hovedsakelig av tykk havavsetning (leire og silt), figur 25. En liten del av planområdet i nord berører Gløshaugenplatået og grunnen der er derfor registrert å bestå av elveavsetning (sand og grus). I tillegg ligger deler av planområdet i vest og sør innenfor et område registrert å bestå av fyllmasser (masser tilført ved menneskelig aktivitet). Det må forventes at øvre del av terrenget innenfor hele planområde 4 er noe påvirket av menneskelig aktivitet ved tilførsel av masse i forbindelse med bygging av hus og andre bygninger, samt ved etablering av veg og parkeringsarealer.

Det er registrert fyllmasser langs Strindvegen i forbindelse med en geoteknisk prøvetaking utført av Trondheim kommune, Kommunalteknikk i 2001 og under prosjektering av SINTEFs bygg like sør for NTNU Gløshaugen utført av Kummeneje (nå Rambøll) i 1978 [13] [14]. Normal terrengprofil på området består av ca. 1-2 m med sand og grus (ev. fyllmasser) etterfulgt av tørrskorpeleire og leire.

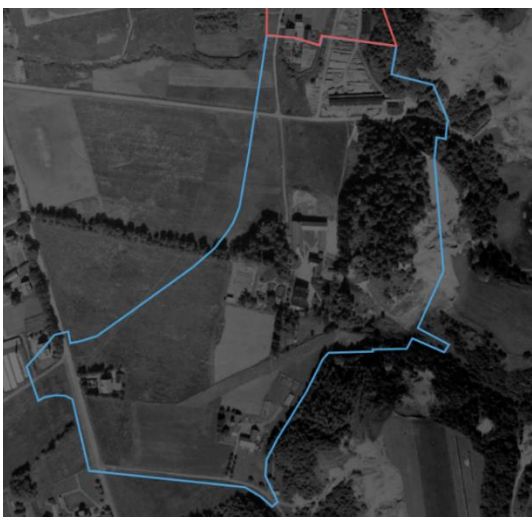
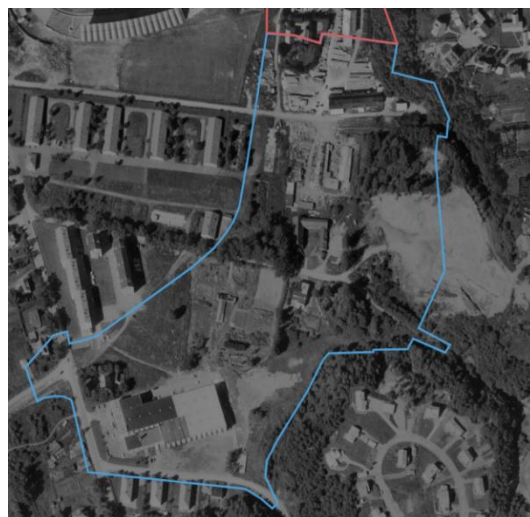
Figur 27. Flyfoto fra 1937. Planområdet Valgrinda ligger innenfor blå markering. Kilde: Gislink.

Figur 28. Flyfoto fra 1964. Planområdet Valgrinda ligger innenfor blå markering. Kilde: Gislink.

Figur 29. Flyfoto fra 1999. Planområdet Valgrinda ligger innenfor blå markering. Kilde: Gislink.

Figur 30. Flyfoto fra 2019. Planområdet Valgrinda ligger innenfor blå markering. Kilde: Gislink.

Flyfoto fra fire utvalgte år er gitt i figur 27-30 og viser utviklingen av planområdet Valgrinda fra 1937 fram til i dag. Planområdet ligger innenfor blå markering. Flyfotoene viser at området har gått fra å hovedsakelig bestå av gårdsbruk med dyrket mark til å bli del av universitetsområdet til NTNU (tidligere NTH). I randsonen av planområdet i øst er det observert et mulig sandtak i flyfoto fra 1937 og 1964, men samme område er i 1999 dekket av vegetasjon.

Helt nord i planområdet virker det å ha vært en form for industri/næring som har lagret utstyr/varer. Geoteknisk rapport utarbeidet av Kummeneje (nå Rambøll) i 1982 for SINTEF-NTH Petroleum-bygningen som nå ligger der tyder på at virksomheten ble avviklet i løpet av 70- eller 80-tallet [15]. Bygningen helt sør i planområdet, oppført før 1964, benyttes av SINTEF og NTNU. Bygningen har fått flere tilbygg siden 1964, der siste bygg ble oppført ved tusenårsskiftet (1999), som vist i figur 28. Det er ikke registrert særlig aktivitet/terrenginngrep på sørlig del av planområdet siden 1999.
