Kulturmiljøet Kjøpmannsgata

En kulturhistorisk stedsanalyse av bryggene langs Nidelva mellom Bakke Bru og Gamle Bybru

DIVE-analyse

Trondheim 2015

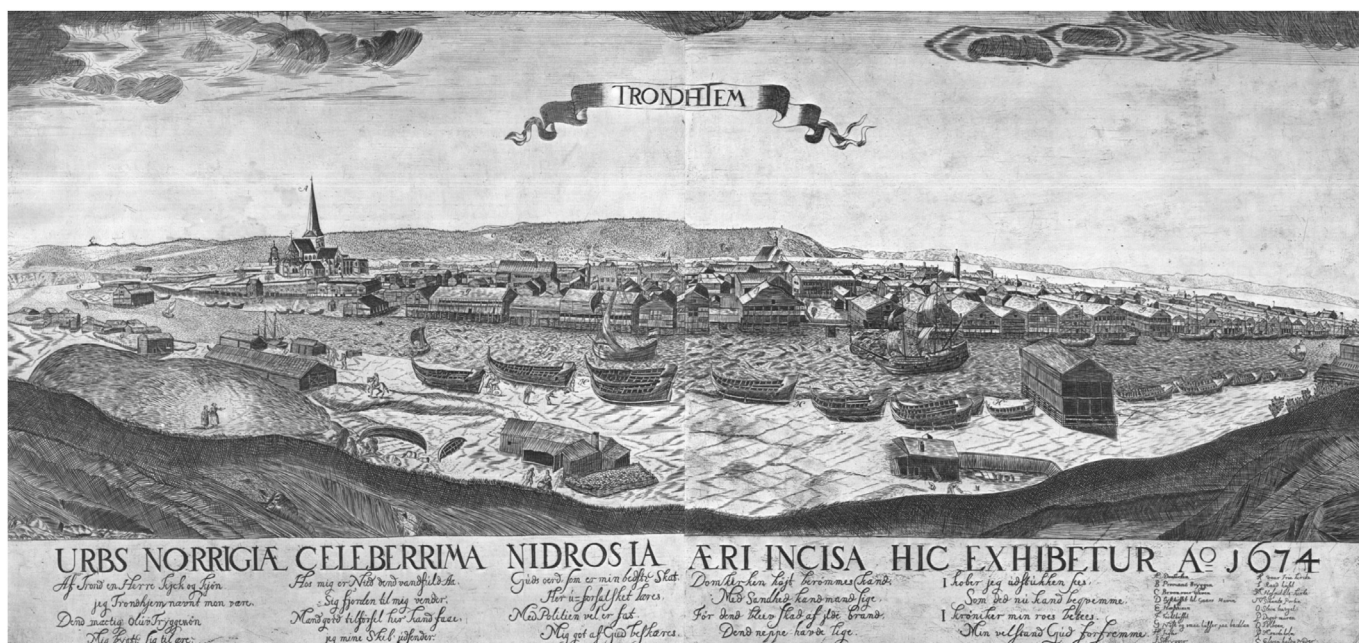
”Maschiussticket” fra 1674 er det første autentiske bildet som forteller oss noe om hvordan bryggene så ut i tida før bybrannen i 1681. Maschiussticket viser byen ved Nidelvas munning sett fra åssiden i øst. Kilde: Kobberstukket tegning fra Jacob Maschius

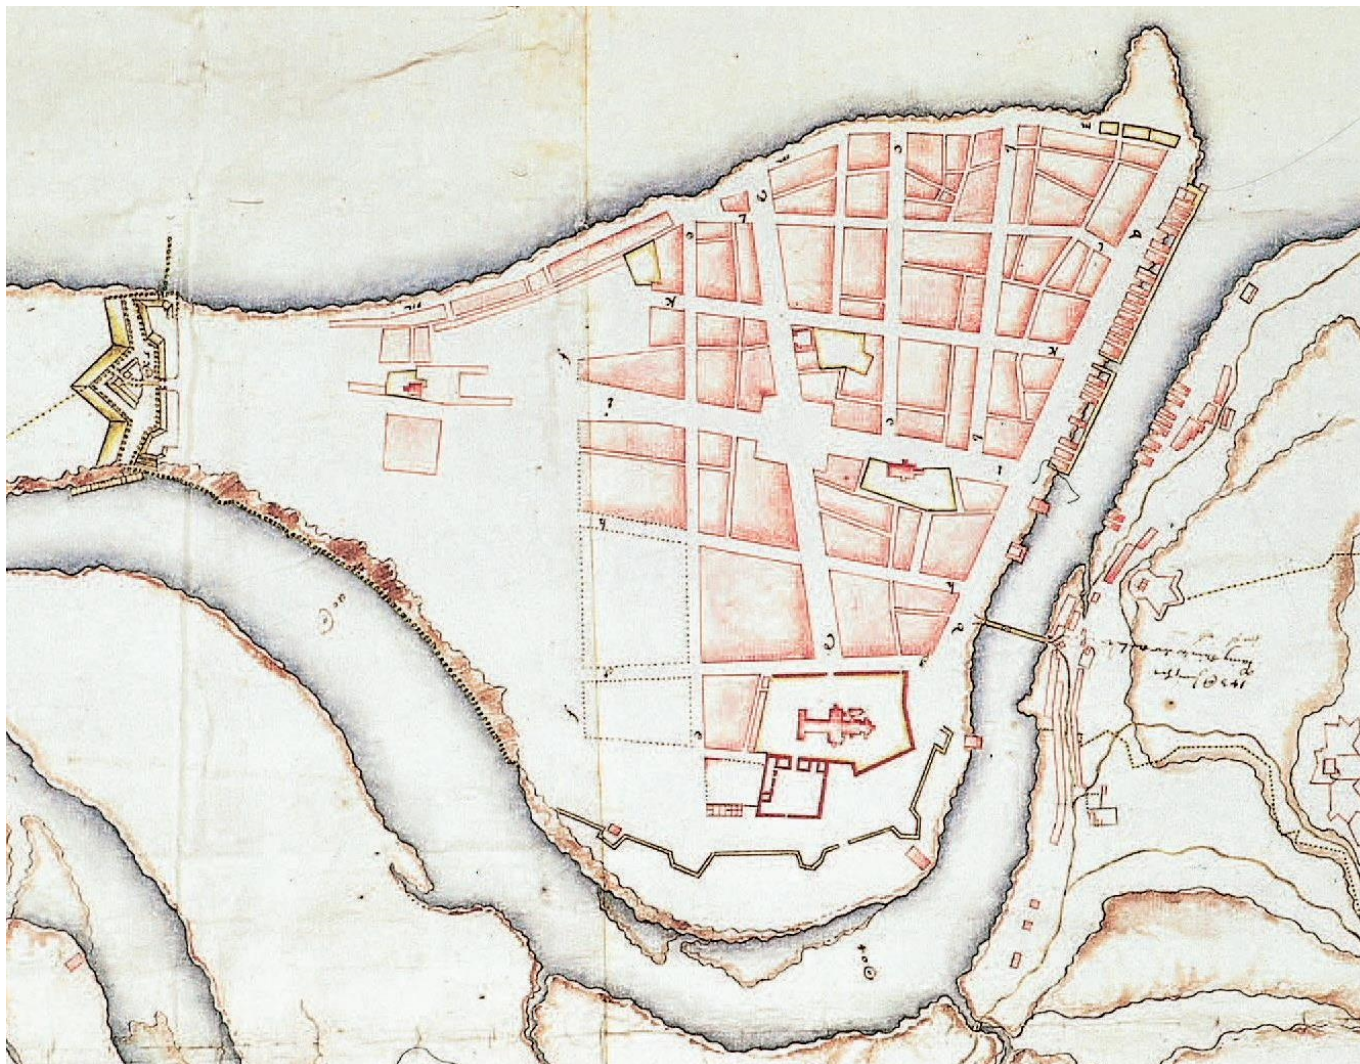
Usignert kart fra 1695, utbygging etter Cicignons byplan. Aksene som går fra nord til sør og fra øst til vest, i tillegg til det markante torget er klare resultater av byplanen. Kilde: Arkitekturguide for Trondheim

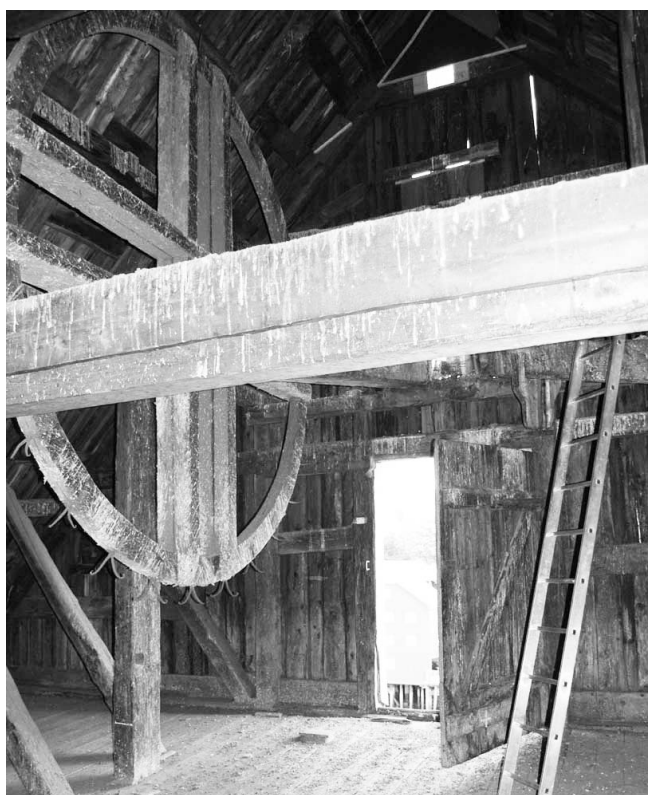
Vinnehjul i Kjøpmannsgata 29. Foto: Silje T. Petersen

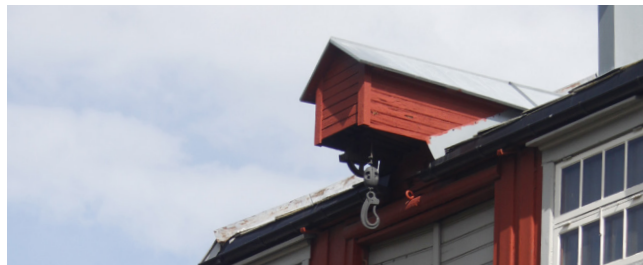
Bommens beskyttelseshus; takelhus på Kjøpmannsgata 29. Foto: Bjørg Helene Andorsen

gjennom veggen. Bommen har et lite beskyttelseshus over bommen, kjettingen og kranen. I branntaksten fra 1867 nevnes de første maskindrevne heisanordningene.

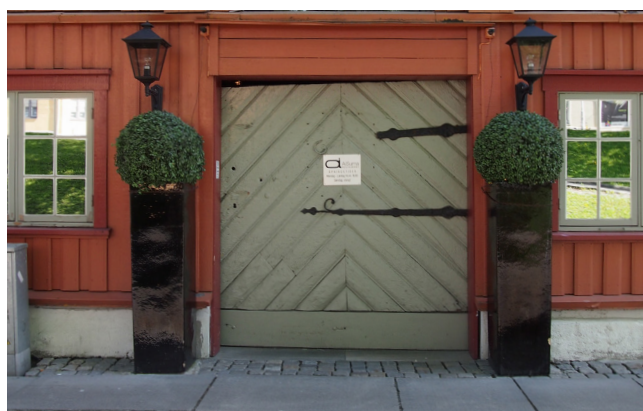
Labankport i Kjøpmannsgata 57. Foto: Silje T. Petersen

I Kjøpmannsgata var labankportene enerådende fram til 1900-tallet. En labank er en horisontal planke som holder bordene i porten sammen. Hengslene på porten er festet i labankene. Et fellestrekk for portene var at de var innadslående. Kjøpmannsgata 57 har trolig de eldste gjenværende portene (se foto på motstående side). Mot gatesiden har portene vært kledd med bord og hatt rikt utformede smijernsbeslag. På slutten av 1700-tallet ble portene enklere utformet med smale dekklister, ofte med enkle profiler. I de eldste bryggene er det ingen tegn til at portene ut mot elva har hatt utvendig kledning. Etter hvert blir det vanligere med tofløyede porter, og i 1850 er disse enerådende.

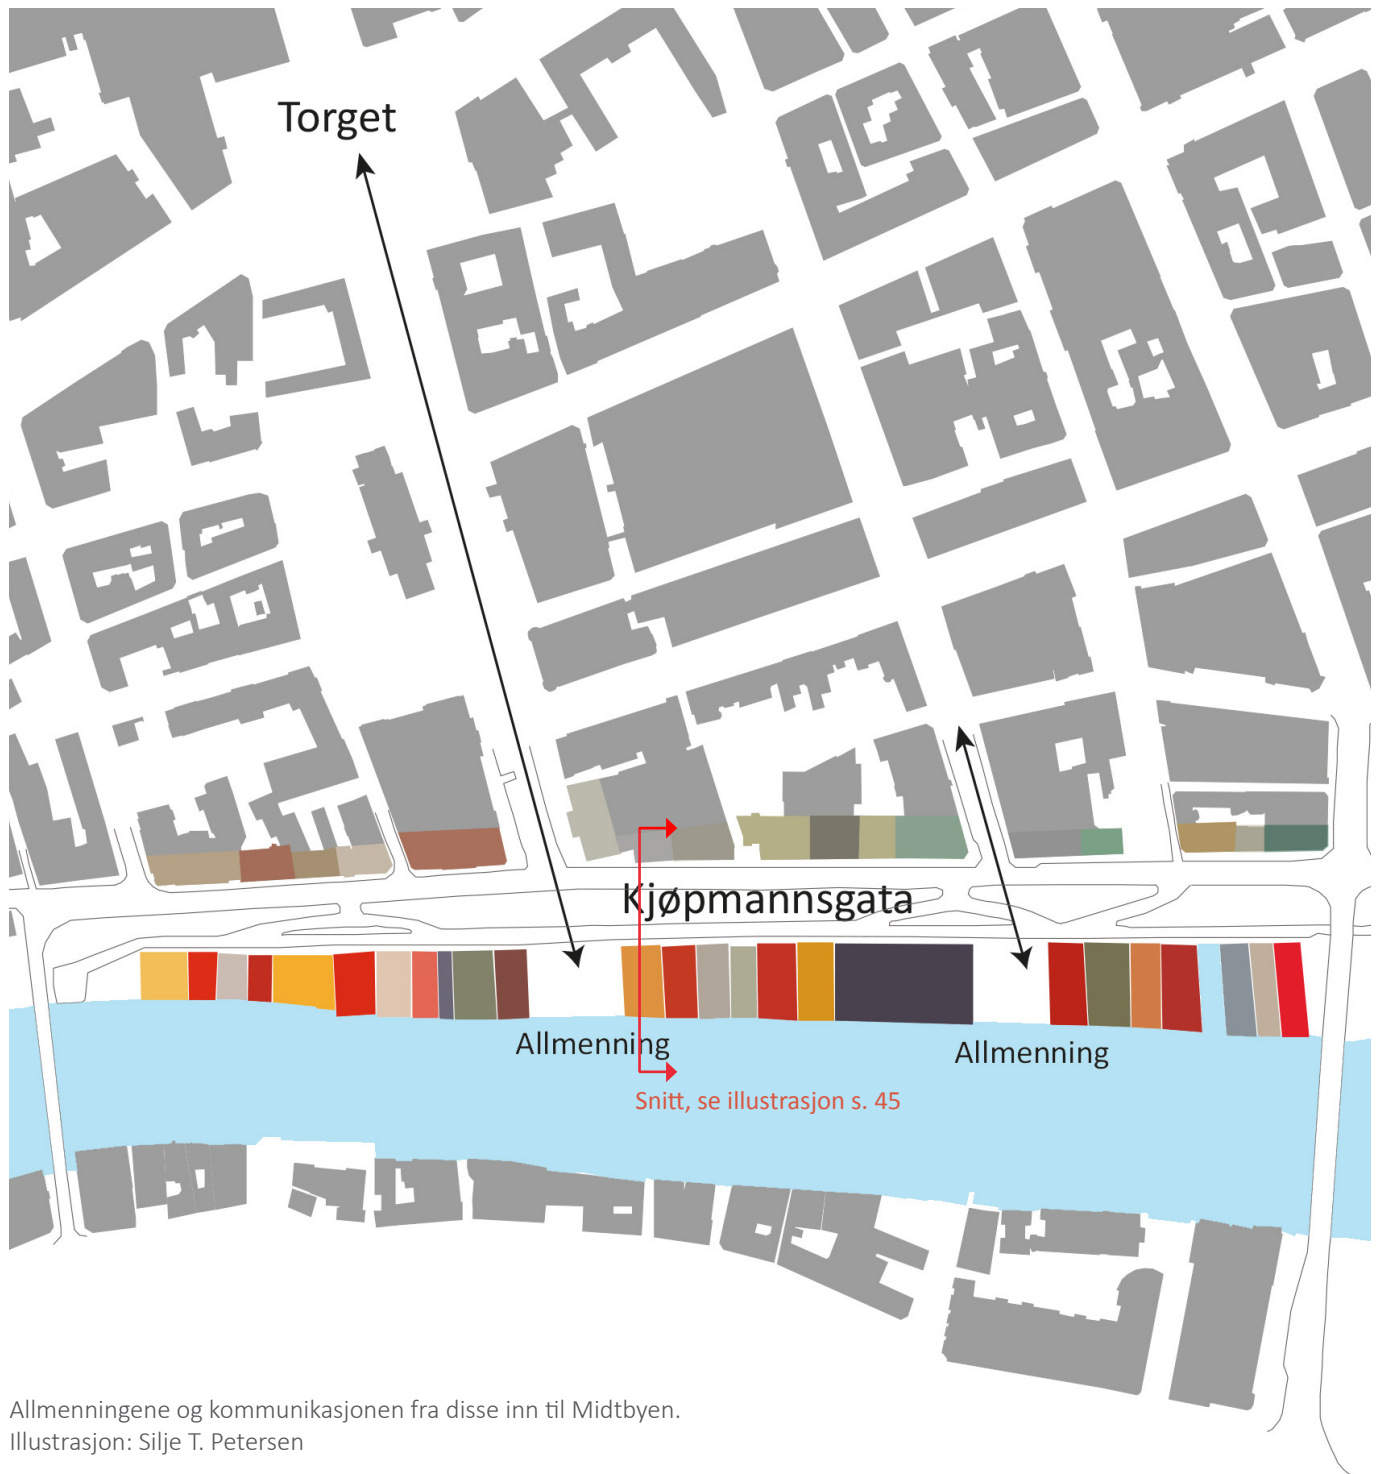
Allmenningene og kommunikasjonen fra disse inn til Midtbyen.
Illustrasjon: Silje T. Petersen

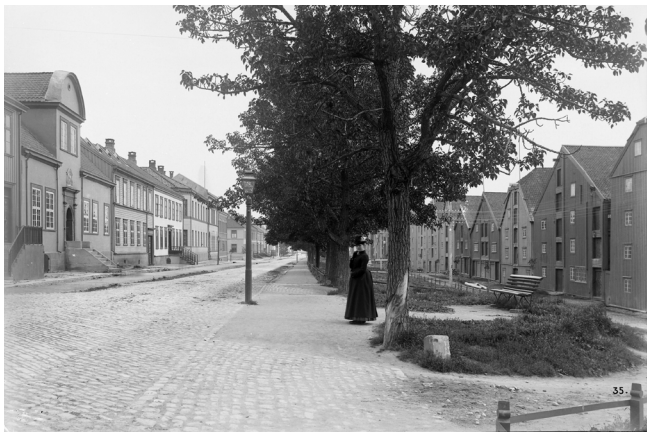
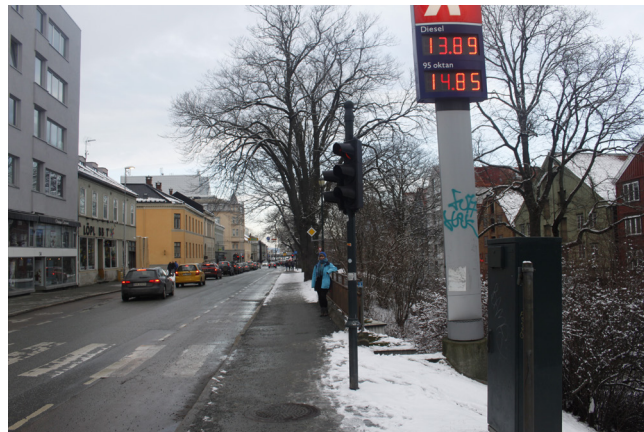
Bildecollage av det historiske bildet og dagens situasjon. Vi ser at vollen har blitt smalere, og at nybyggene i øvre del av Kjøpmannsgata har en høyere høyde enn de opprinnelige byggene hadde. Illustrasjon: Bjørg Helene Andorsen

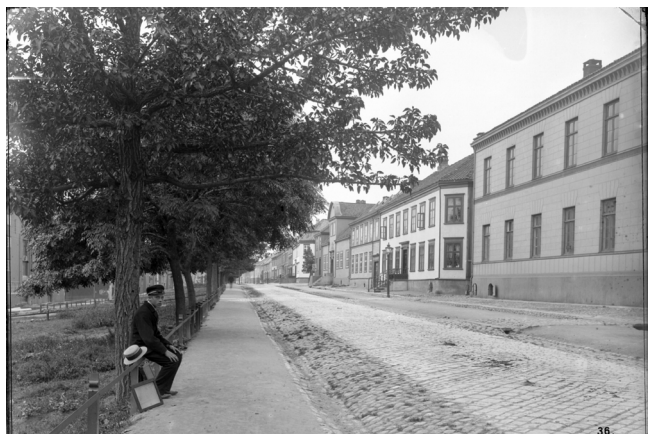
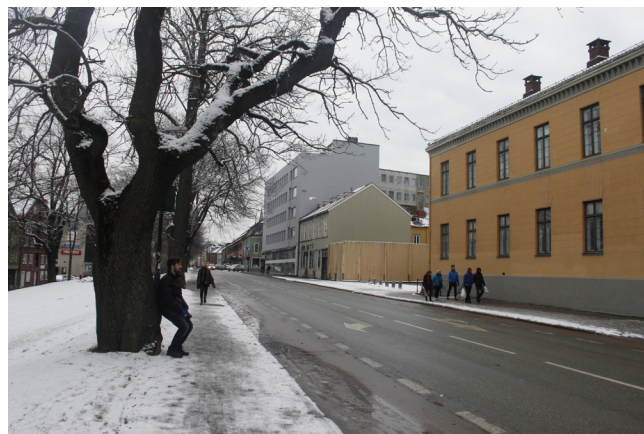
Bildecollage av det historiske bildet og dagens situasjon. Vi ser at brosteinen fra 1800-tallet er erstattet med asfalt, som gir en helt annen karakter til gateløpet. Her kan en også se at Kjøpmannsgata 40 bryter med den lave bebyggelsen. Illustrasjon: Bjørg Helene Andorsen

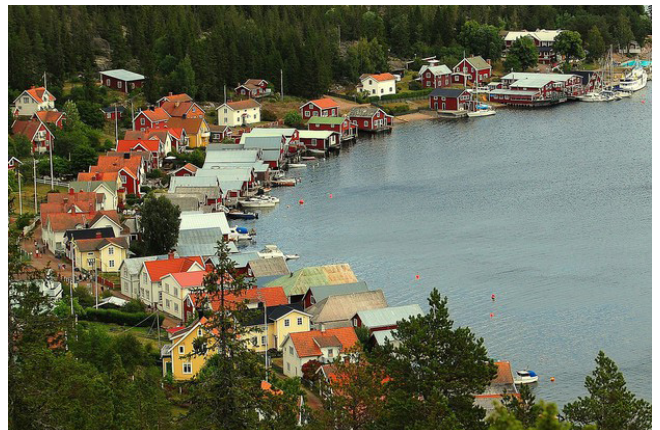
Ulvöhamn i Sverige har beholdt den middelalderske strukturen. Kilde: www.reseguiden.se

I senmiddelalderen endret bystrukturen seg og ble slik vi kjenner den i dag, med vollen som separerer bryggerekken fra den øvrige bebyggelsen. Selv om alt av uthus, staller og fjøs i vollområdet er borte, sees fremdeles spor etter middelalderstrukturen i bebyggelsen på nordvestsiden av Kjøpmannsgata.

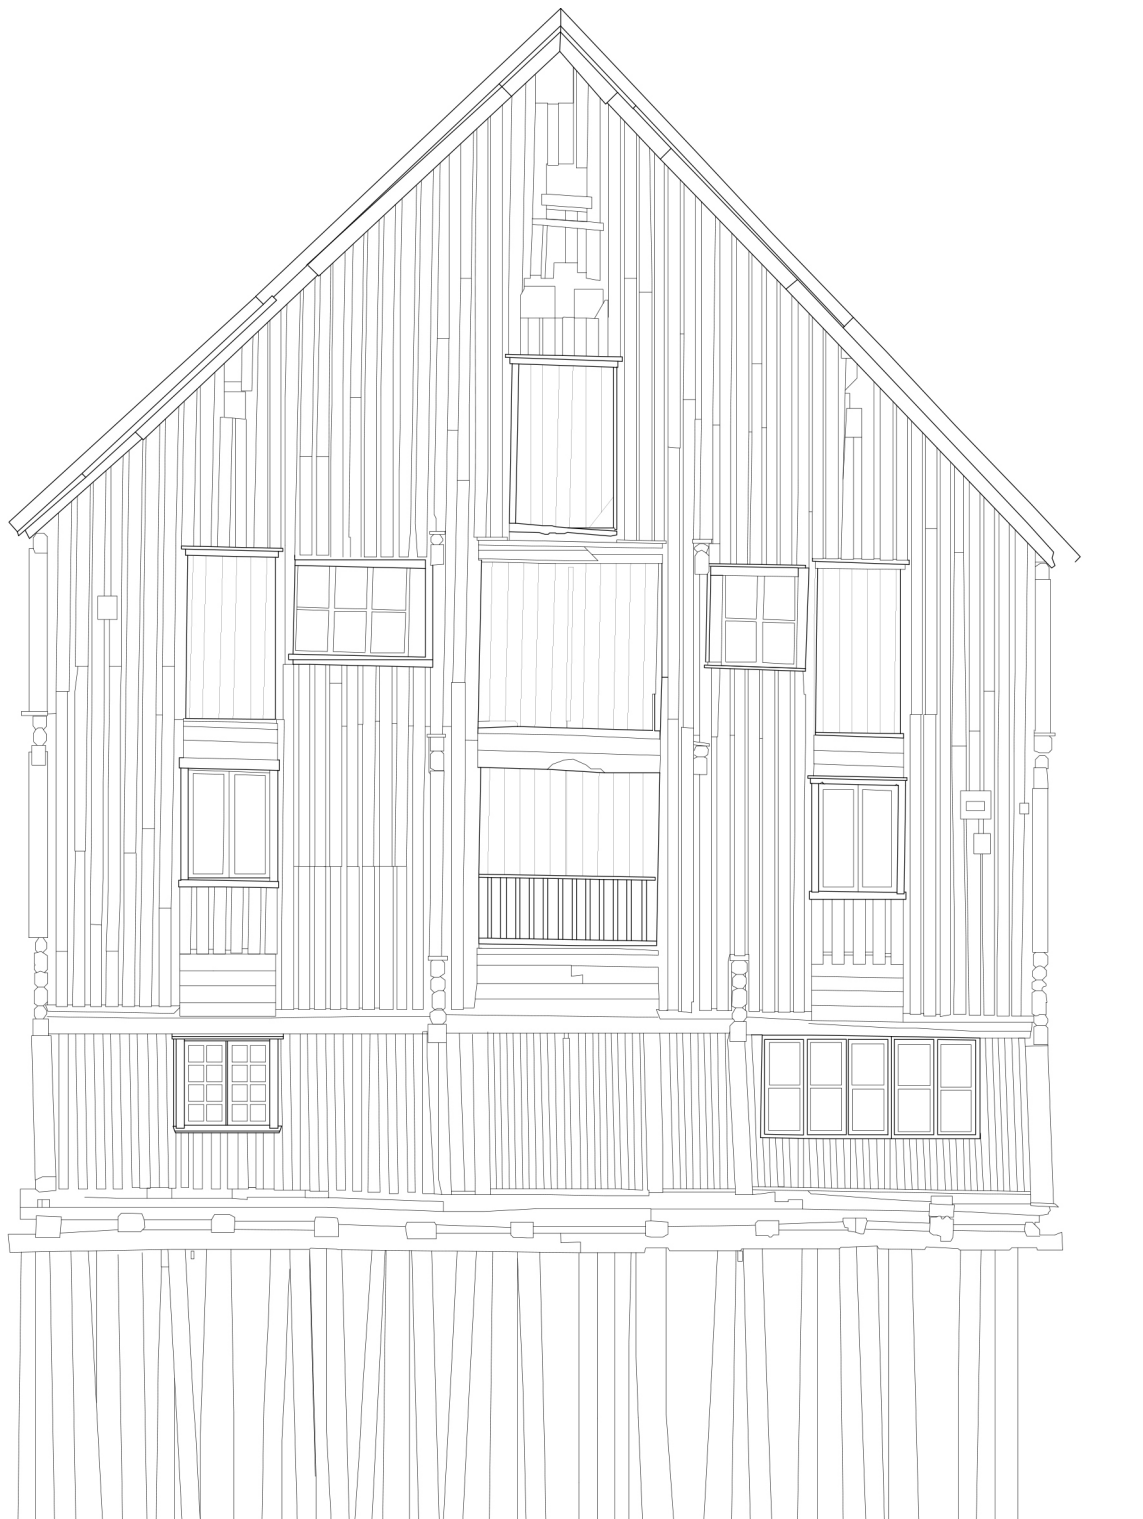
Kjøpmannsgata 29, fasade mot elva 1:100. Illustrasjon: Silje T. Petersen

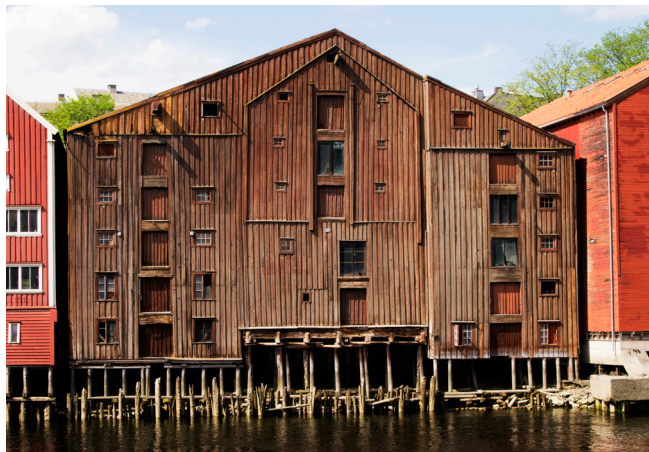
Kjøpmannsgata 13 Liten grad av ombygging

Kjøpmannsgata 13 er på kommunenes aktsomhetskart for kulturminner plassert i klasse A, som omfatter bygninger med svært høy antikvarisk verdi.

Installasjon av heis og forskriftsmessige trapper, forutsatt god plassering.

Det bør generelt benyttes tradisjonelle vedlikeholdsvennlige løsninger. Eventuell bruksendring som passer til og utnytter bygningen i stor grad slik den er eller har vært, og som tar hensyn til bevarte gamle overflater ute og inne. Innvendig bør det planlegges slik at gamle overflater kan være synlige og at rommene i all hovedsak kan beholdes som store åpne arealer. Tilføyelser bør være bevisst plassert og utformet som uttrykk for vår tid, men av solide og varige materialer som ikke kontrasterer unødige.

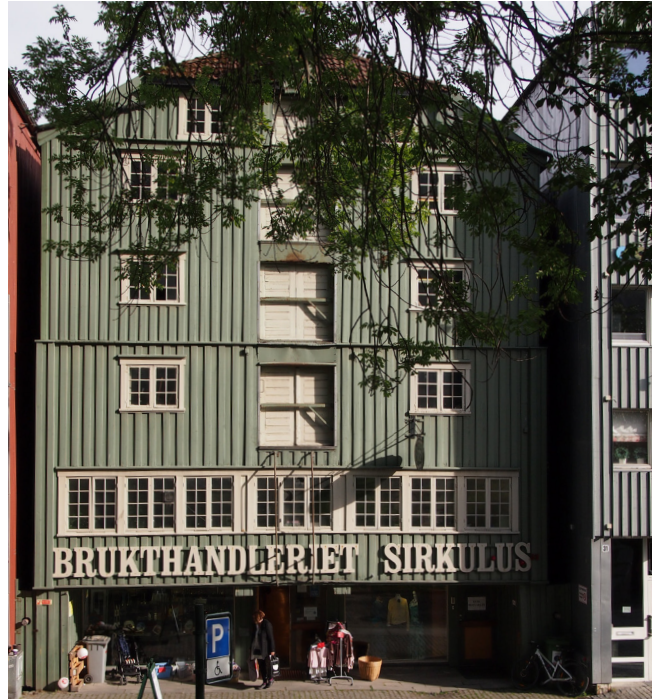
Kjøpmannsgata 33

Liten grad av ombygging

Typologisk er dette en ren søyle- og dragerkonstruksjon, uten innvendige tømmervegger. Den har mange og relativt store vinduer i begge gavler, særlig mot gaten. Bygget er uten svalganger og har heller ikke hatt flatbrygge. Slik sett er dette en type bryggebygning som avviker fra de andre. Den har stor grunnflate og brukbare etasjehøyder som stort sett holder seg over 2,2 meter, og det er tett med bæresøyler i alle etasjer, der avstand mellom søylene er tre og fire meter i begge retninger.

Kjøpmannsgata 35 benyttes i dag til xxxx og xxx av arealene er i bruk. Heis? Endringspotensialet er her større enn det som er vanlig i bryggene. I alle etasjer er det på grunn av søylekonstruksjoner muligheter for relativt frie og åpne planløsninger, som for eksempel kontorlandskap. Med en gjennomgående takhøyde på over 2,2 meter vil det kun være behov for begrensede åpninger mellom etasjene for å skape tilstrekkelig romlighet. Vinduene i gavlene er mange og store, og sammen med lysinnfall fra portåpninger og flere lysåpninger i takflatene (totalt inntil 7,5 prosent av flaten) gir dette et godt utgangspunkt for flere typer bruk samt utvikling av den type bruk brygga har i dag.

Hovedform, tømmerkasse og eksteriørverdier må ikke endres. Det er aldersverdier i kledning og nederste port mot Nidelva. Vindusformater og proporsjoner kan ikke endres, med unntak av en situasjon hvor tiltakshaver ønsker å få vurdert en rekonstruksjon basert på på dokumentasjon av tidligere uttrykk.

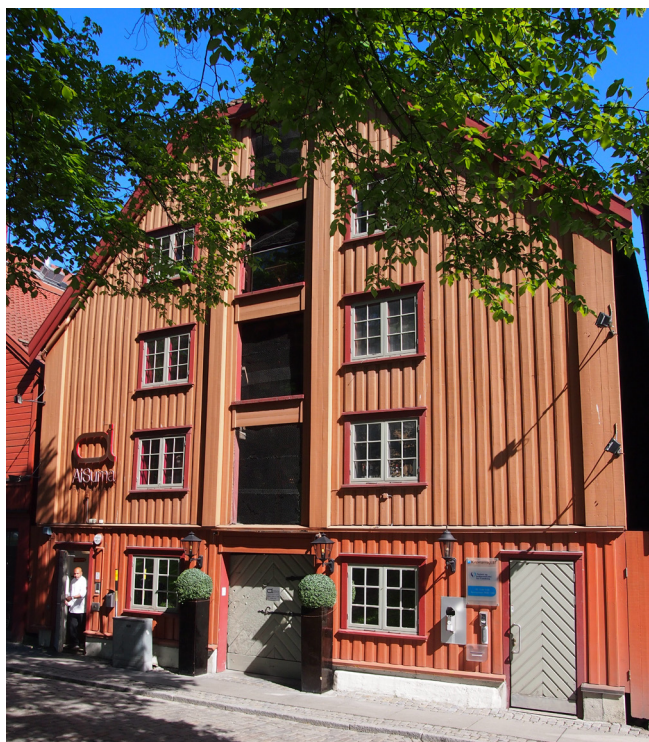
Stor grad av ombygging

Muligens er denne bryggen bygget allerede på 1740-tallet, for Hans Hornemann. I så fall er dette en av de aller eldste bryggene vi har bevart i dag.

Dette er en midtgangsbrygge med åstak over tømrede skillevegger helt opp til loft. Bryggen hadde opprinnelig svalgang i 1. etasje på gatesiden og i 2. etasje på elvesiden, over flatbryggen. I særdeleshet er den upanelte elvefasaden svært godt bevart i opprinnelig uttrykk.

Aldersverdier spesielt i eksteriøret,

inkludert gamle porter og svalgangstiler, gjør Kjøpmannsgata 57 til en av de aller mest verdifulle enkeltbryggene. I antikvarisk sammenheng er den på nivå med Kjøpmannsgata 13. På 1980-tallet ble den omfattende istandsatt i forbindelse med ny bruk til restaurantformål i de nedre etasjene. I den forbindelse ble ødelagte deler av det innvendige bæresystemet utbedret og supplert, blant annet med anvendelse av opprinnelig utseende tømmerstokker.

Trappen opp til restauranten i 2. etasje er utypisk, lite heldig utformet og har en monumental plassering. Ellers er det tatt mer bevisst hensyn til aldersverdier og bevaring av disse i blant annet konstruktive ledd, inkludert deler av tømmerveggene, og i strukturell karakter i etasjene over restauranten. Flatbryggen og svalgangen mot elven er benyttet som aktive elementer i restaurantsammenheng.

Bygningen har i dag et begrenset endringspotensial ettersom større istandsetting allerede er gjennomført på en måte som fra 2. etasje fremhever bygningens historie og særegenhet. Spesielt gir den store branncellen som går over 2. og 3. etasje mulighet for en eksponering av iboende verdier. Etasjene over restauranten i 2. etasje har i stor grad funnet sin rehabiliterte form.

1. etasje kunne med fordel aktiviseres og gjøres mer utadvendt. I den forbindelse burde den monumentale trappen endres.

Hovedform, tømmerkasse og eksteriørverdier må

ikke endres. Det er aldersverdier i kledning, porter og svalgang. Vindusformater og proporsjoner kan ikke endres.

På sikt bør vannbord mellom 1. og 2. etasje i portåpning brytes og nåvkasser føres helt ned.

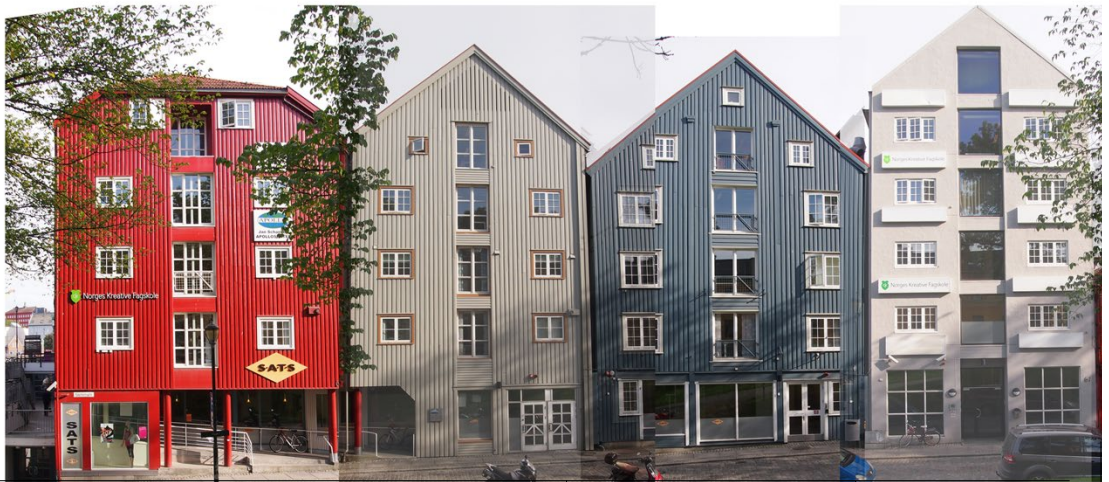
Gatenr.	65/67	63	61
Byggeår	1980-tallet	1980-tallet	1962
Antikvarisk klasse	Klasse C	Klasse C	Klasse C
Verdi Autentisitet Kunnskapsverdi Opplevelsesverdi	Verdi som del av et kulturmiljø der hovedform og materialbruk er tilpasset opprinnelig bebyggelse, det vil si bryggestrukturens typologi. Bryggen har opplevelsesverdi av denne grunn og kunnskapsverdi om tilpasningsarkitektur på 80-tallet.		Uforholdsmessig stor høyde.
Tålegrense og sårbarhet Eksteriørverdier og -kvaliteter som må tas vare på	Hovedformene. Portmotivene. De inntrukne "flatbryggene". Kledningstypen.		Hovedformen. Den inntrukne "Flatbryggen". Varm grå pussfarve.
Utviklingspotensial og endringskapasitet	Flatbryggene kan være aktuelle å åpne for passasje til/fra Bakke bro, dersom dette gir en positiv funksjonell gevinst. Det vil si at en får bruksmessig betydning for flere brygger oppetter elven, samt at dette blir en løsning som skaper tilgjengelighet for publikum (flatbryggespørsmålet må forutsettes behandlet i reguleringsplanen).		Rekkverk mot elv burde gis en enklere form og legges på innsiden/ mellom søylene. Utvendig farvesetting bør ikke være for lys grå, bryggen bør holdes i en forholdsvis mørk pussfarvenyanse.

Muligheter for bruk	Fungerer godt som næring i dag. Annen bruk enn næring fra 3. etasje og opp vil trolig kunne løses uten å komme i konflikt med verneinteresser.		Fungerer godt som næring i dag. Annen bruk enn næring fra 3. etasje og opp vil trolig kunne løses uten å komme i konflikt med verneinteresser.

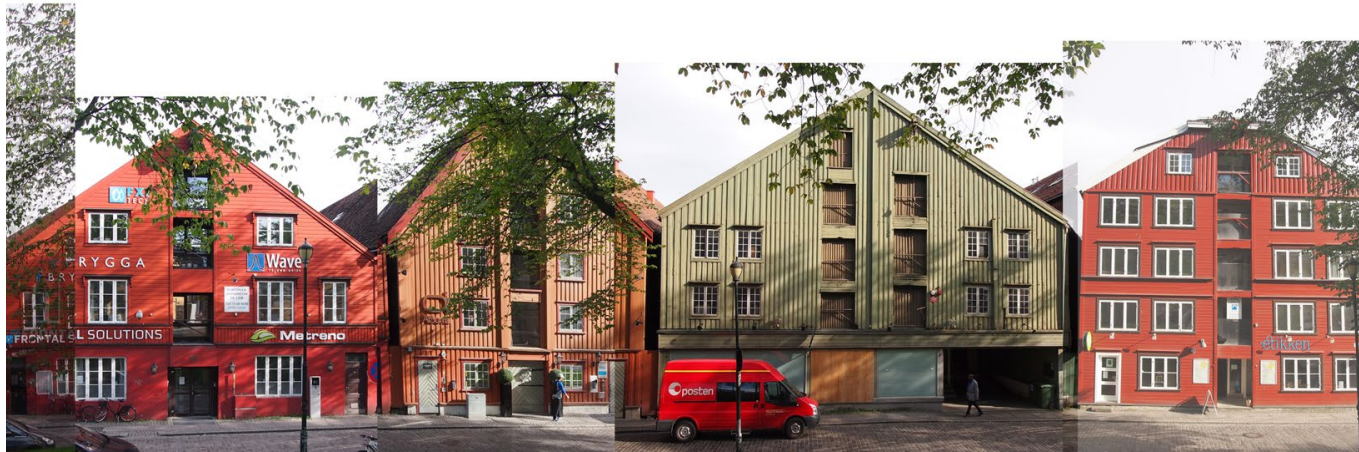
59	57	53/55	51
Sannsynligvis bygget før 1740	1740-årene	1767/1839	1853
Klasse B	Klasse A	Klasse A	Klasse B
En av de aller eldste bryggene. Sparsomme aldersverdier i eksteriøret. Flatbryggen er i behold.	En av de eldste bryggene i rekka, bygd som midtgangs-brygge.	Opprinnelig to sidegangsbrygger. Det er store aldersverdier i behold i fasadene; både i kledninger, vinduer og porter.	Aldersverdier i kledning på elvesiden. Én gammel port i behold.
Gjenværende deler av opprinnelig tømmerkasse. Fasadeoppbyggingen (i særdeleshet dobbelport-systemet mot elven).	Hovedformen, alle åpninger, eldre elementer i fasade-komposisjonen. Svalgangene og den eksponerte tømmerfasaden mot elven.	Hovedformen og de bevarte sporene av begge tømmerkassene i sin helhet. All eldre kledning, alle vinduer (unntatt 1. etasje mot gaten), alle porter; takelhusene.	Hovedform og tømmerkasse. Vindusformater/ åpninger med henhold til plassering og proporsjoner. Eldre panelkledning og én port.

Kan vurderes påbygget én etasje (som rekonstruksjon av dokumentert tidligere situasjon). Portaksen på gatesiden bør vurderes ført helt ned til gatenivå. Flatbryggens rekkverk må gjerne utformes i tremateriale, for eksempel som en kraftig bom med mørkt flettverk under.	I fasade mot gate må gesimsen mellom 1. og 2. etasje brytes, og nåvkasser føres ned. Eldre enkeltkrum tegl på tak må beholdes. Beisbehandlingen av elvesfasaden bør på sikt erstattes av tjærebredning.	I fasade mot gate mangler aldersverdier i 1. etasje; ytterveggen er her erstattet med store forretningsvinduer, og et større veggparti er trukket flere meter tilbake. Gjenåpning av svalganger har vært diskutert. Det er ikke grunnlag for en total generell avvisning av å gjenåpne svalgangene karakteristisk historisk element i bryggene, men dette må veies opp mot aldersverdier.	Rekonstruksjon av deler av langfasaden bør kunne vurderes, bl.a. som ledd i å skape gode lysforhold innvendig. Bygningens møte med allmenningen bør utvikles som et særskilt miljøprosjekt.

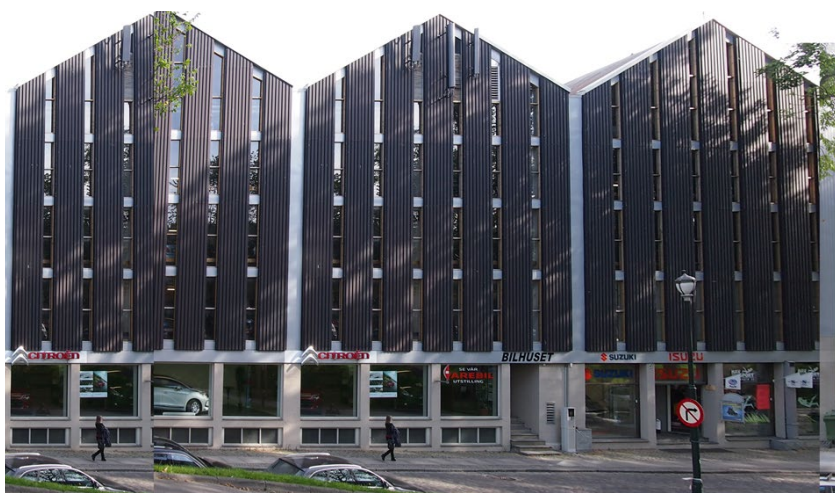
41
1950-tallet
Klasse C
Erstatter 4 tømrede brygger som ble revet på slutten av 1950-tallet. Har historisk betydning som det første store prosjektet der en bevisst formmessig tilpasning til bryggerekken er lagt til grunn.
Typologien og strukturen i fasadene er viktig, men det kan være aktuelt å vurdere betydelige endringer ut- og innvendig som ledd i tilpasning til ny bruk. Vertikaliteten og uttrykksmåtene i fasadene bør da beholdes.
Når det ikke lenger vil være behov eller grunnlag for bilparkeringshus i Kjøpmannsgaten kan dette anlegget gi plass til mange forskjellige bruksformål. Bevaring av typologien vil da være et viktig utgangspunkt for transformasjonen.
Fungerer godt som næring i dag. Annen bruk fra 3. etasje og opp vil trolig kunne løses uten å komme i konflikt med verneinteresser, men kan i så fall tvinge bort næring.

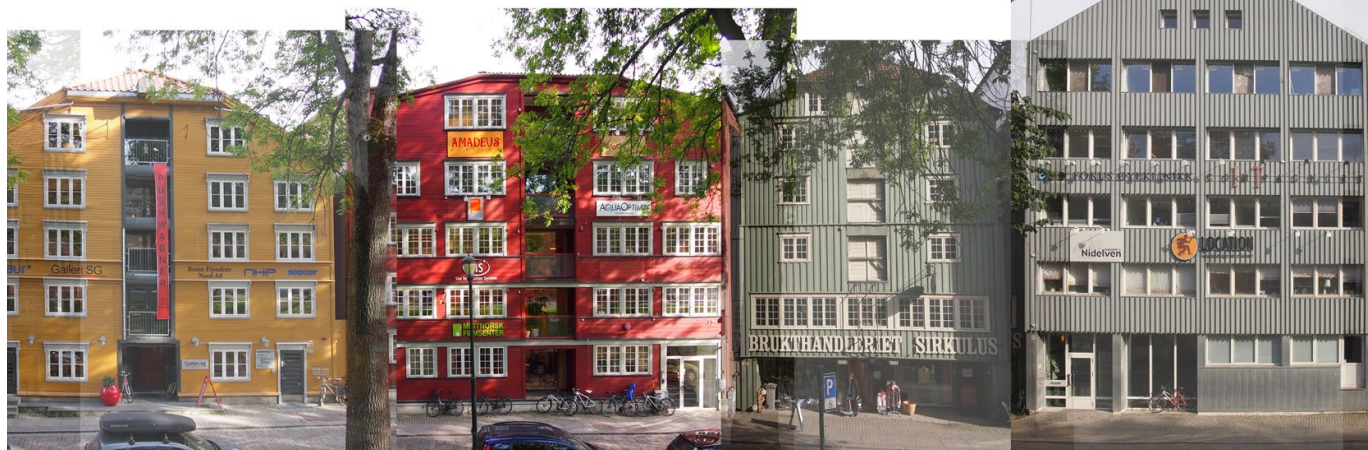
37	35	33	31
1800-tallet	1904	ca. 1740	1956
Klasse B	Klasse B	Klasse B	Klasse B
Aldersverdi i kledning, gerikter og porter.	Mot elva er det aldersverdier i kledningen.	En av de eldste bryggene. Portene har stor aldersverdi.	I dimensjoner, hovedform og fasadeoppbygging er bygget godt tilpasset miljøet det står i.
Hovedformen. Porter og noen gerikter. Vindusformater/åpninger med henhold til plassering og proporsjoner. Aldersverdier i kledning mot elv og delvis også mot gate.	Hovedform og tømmerkasse. Vindusformater/åpninger mht plassering og proporsjoner. Port mot elven i kjeller.	Hovedform og tømmerkasse. Takelhus og takteking. Portmotiv og eldre porter. Vinduer med aldersverdier i de øvre etasjer (4. etasje og loft). Vindusbånd et i 2. etasje mot gate bør beholdes på hver side av porten.	Hovedformen og dimensjonene. Aksemotivet på elvesiden
Kvaliteten på detaljering og materialbruk utvendig kan forbedres. Det bør males gult over og under porter i tråd med tradisjon.	En rekonstruksjon basert på dokumentasjon av tidligere tilstand kan være akseptabelt. En rekonstruksjon basert på dokumentasjon av tidligere tilstand kan være akseptabelt Sidelister ved portåpninger bør endres slik at den bryter alle horisontale linjer.	Mot gaten bør veggen i første etasje trekkes frem til det øvrige veggliiv. Portaksemotiv mot gaten bør reetableres i 1., og også i 2. etasje. Gjeninnføring av svalganger mot elven kan muligens være aktuelt å vurdere (fourtsetter tilstrekkelig dokumentasjon).	Potensiale for arkitektonisk forbedring, spesielt av gatefasaden. Endringer innenfor rammen av hovedformen, (som bygger på bryggefasadens typologi) kan aksepteres, herunder også endringer av utvendig materialbruk.

Fungerer godt som næring i dag. Totalrehabiliteret for næringsformål (kontor og galleri) i 2006 på en måte som fremhever opprinnelige konstruksjoner. Bør ikke ombygges til annen bruk.	Fungerer godt som næring i dag (kontor). Annen bruk enn næring fra 3. etasje og opp vil trolig kunne løses uten å komme i konflikt med verneinteresser.	Fungerer godt som arbeidstreningssenter, men øvre etasjer står tomme. Antikvariske verdier i disse etasjene kan komme i konflikt med et eventuelt ønske om annen bruk fra 3. etasje og opp. Dette må vurderes nøye.	Fungerer i dag godt som næring. Annen bruk enn næring fra 3. etasje og opp vil trolig ikke komme i konflikt med verneinteresser.

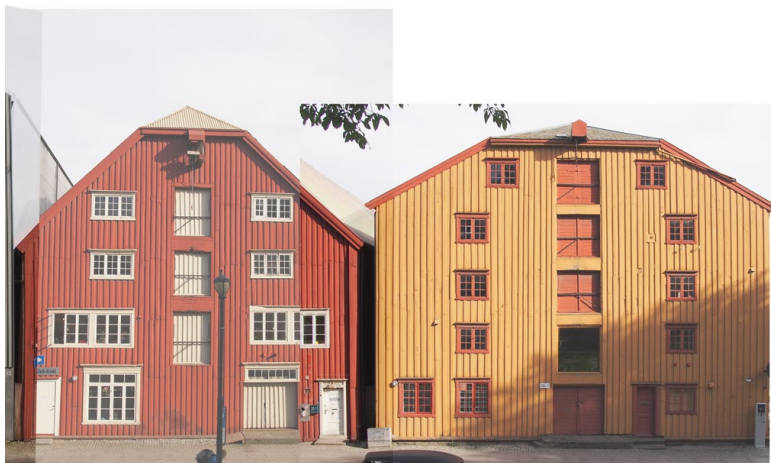
Gatenr.	29	27
Byggeår	ca. 1800	1867
Antikvarisk klasse	Klasse A	Klasse A
Verdi Autentisitet Kunnskapsverdi Opplevelsesverdi	Usymmetrisk og fortellende eksteriørkarakter. Vesentlige aldersverdier er i behold.	Svært godt bevart. Mange aldersverdier i behold. Stor opplevelsesverdi.
Tålegrense og sårbarhet Eksteriørverdier og -kvaliteter som må tas vare på	Hovedform og tømmerkasse. Kledning, vindu og listverk i 3. og 4. etasje mot gate. Portene. Gerikter over vindu i 1. etasje mot gate.	Hovedform og tømmerkasse. Vindusformater/åpninger mht. plassering og proporsjoner. Alle portene, vinduer, listverk, panelkledning og den inntrukne flatbryggen langs elven. De skifertekkede takflatene, særlig viktig mot allmenningen og i valmene.
Utviklingspotensial og endringskapasitet	2-rams vindu i fasade mot elv kan vurderes erstattet av rekonstruksjon over portmotiv Det må diskuteres å åpne svalganger hvis det i sammenhengen gir stor gevinst, dvs. får en synergieffekt for andre eiendommer eller blir tilgjengelig for byens befolkning.	Murt og pusset reposblokk mot gaten kan tenkes fjernet, og da erstattes av eventuell ny rampe, gjerne utført som et sentralmotiv. I svalgang kan rekkverk endres, rekkverkets farge som bakvegg bør derimot beholdes. Småroutevindu i portaksen mot elv bør erstattes av port.

Muligheter for bruk	Første etasje og del av andre etasje er i bruk til næringsformål. Øvrige etasjer godt bevart i opprinnelig karakter. Av antikvariske hensyn anbefales ikke endring til boligformål.	Brygga står i dag tom og brukes sporadisk til utstillinger, konserter og lager for bruktmarkedet. Alle etasjer svært godt bevart i opprinnelig skikkelse med unntak av hull i golv plan 3. Av antikvariske hensyn anbefales ikke endring til boligformål.

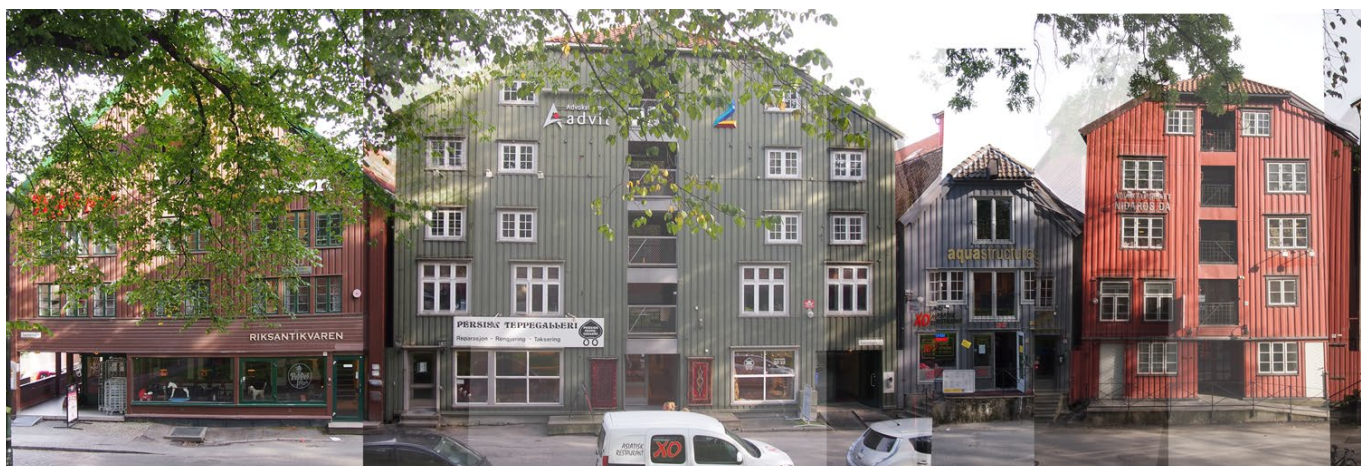
25	23	21	19
1796	1858	1828	1857
Klasse B	Klasse B	Klasse B	Klasse B
Ble omfattende ombygget i samsvar med 1970-tallets syn på hvilke endringer som kunne aksepteres.		Få aldersverdier i behold.	Mange aldersverdier i fasadene som må taes vare på.
Hovedform og dimensjoner, samt det som er tilbake av den opprinnelige tømmerkassen.	Hovedform, tømmerkasse, vindusstørrelse og -plassering i øvre etasjer. Portaksene.	Hovedformen, gjenværende tømmervegger, portaksene og paneltypene.	Tømmerkasse og hovedkonstruksjoner. Eldre kledning, porter, takelhus, gerikter og detaljer. Elvefasadens vindusbredder og brede tettveggsparter.
Portakser bør gjeninnføres i begge gavler, fortrinnsvis i samsvar med dokumentasjon av tidligere utforming. I fasadene forøvrig kan det åpnes for endringer av vindusformater og vinduers plassering. Liggende kledning bør endres og åpen svalgang kan vurderes innkledt.	Vinduene i 1. etasje og underetasje mot elven bør endres, og blant annet gis en annen inndeling. Dører mot gate i plan 1 kan også med fordel gis en annen utforming, gjerne med mindre glass. I første etasje mot gaten bør de store vinduene med grovmasket sprosseoppdeling vurderes endret Elvefasadens portakse bør føres helt ned til kjeller.	Bygningen kan tåle endringer innenfor typologien. Portmotiv bør etableres også i underetasjen mot elven. Eksisterende veranda kan vurderes ombygget til en lettere, mer transparent variant.	Det bør gjøres svært få endringer i fasadene. Vinduene må fortsatt være som i dag, men kan rekonstruert i henhold til dokumentasjon av tidligere situasjon.

Fungerer i dag godt som næring. Annen bruk enn næring fra 3. etasje og opp vil trolig ikke komme i konflikt med verneinteresser, men forholdet til allmenningen må avklares.	Fungerer i dag godt som næring. Annen bruk enn næring fra 3. etasje og opp kan trolig løses uten å komme i konflikt med verneinteresser.	Fungerer i dag godt som næring. Annen bruk enn næring fra 3. etasje og opp kan trolig løses uten å komme i konflikt med verneinteresser. 2. etasje kan her også som unntak vurderes.	Fungerer i dag godt som næring. Annen bruk enn næring fra 3. etasje og opp kan trolig løses uten å komme i konflikt med verneinteresser.

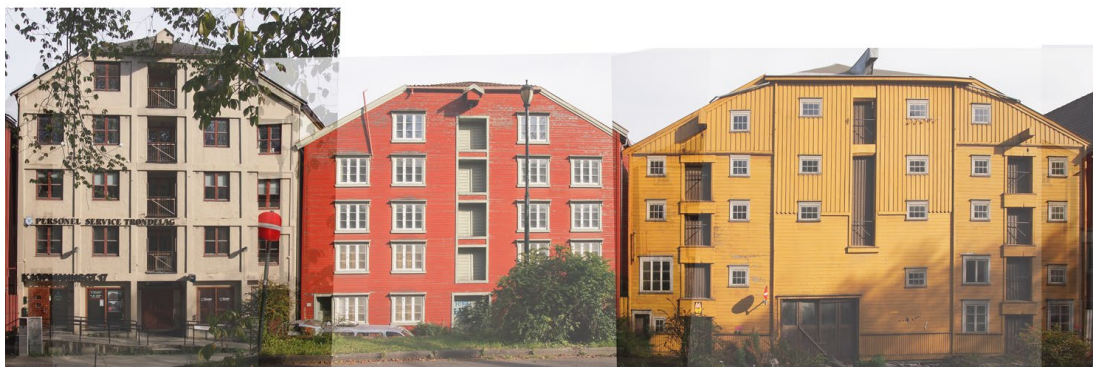
Gatenr.	17	15	13
Byggeår	1956	1857	Midtparti: 1740-tallet Sidefløyer: 1840
Antikvarisk klasse	Klasse C	Klasse B	Klasse A
Verdi Autentisitet Kunnskapsverdi Opplevelsesverdi	Første bygning i bryggerekka oppført i betong/mur. Godt eksempel på tilpasning.	Porter og takelhus har aldersverdi.	Store og mangfoldige aldersverdier i behold. Ytterst særpreget interiør som følge av sammenbyggingen.
Tålegrense og sårbarhet Eksteriørverdier og -kvaliteter som må tas vare på	Hovedformen. Materialkarakteren i eksteriøret. Fasadeoppdelingen, inkl. portakse mot gaten og eksponeringen av de konstruktive elementene.	Hovedformen. Vindusformater og -åpninger med henhold til plassering, proporsjoner, ramme- og ruteoppdeling.	Hovedformen. All kledning, alle vinduer og alle porter. Gurtgesimsene og takelhus. Eldre elektriske isolatorer på vegg. Pipe på vegg mot gate.
Utviklingspotensial og endringskapasitet	Utvendig isolering av gavlene kan være en løsning dersom det legges avgjørende vekt på å rekonstruere eksteriørkarakteren nøyaktig. Innpassing av en portakse også på elvefasaden bør kunne vurderes.	De store og rett plasserte vinduene vil, sammen med åpne porter, kunne gi brygga et stort lysinnslipp. Betongfundamentene foran elvefasaden bør endres/bygges om.	Eventuell rekonstruksjon av tidligere stadier i utviklingen kan være et nærliggende tema: - Rekonstruksjon til Huitfeldts tid (før 1927) kan være et interessant stadium (og formålet med en eventuell fredning måtte da knyttes til denne rekonstruksjonsmålsettingen). - Utmurte kasser mot gate er ikke umistelige og kan fjernes til fordel for løsninger som gir trinnfri adkomst.

Muligheter for bruk	Fungerer godt som næring i dag. Annen bruk enn næring fra 3. etasje og opp vil trolig kunne løses uten å komme i konflikt med verneinteresser.	Står i dag tom. Bruk fra 3. etasje og opp kan trolig løses uten å komme i konflikt med verneinteresser.	Står i dag tom. En av bryggerekkens mest særpregede brygger med store aldersverdier og storslagne rom. Av antikvariske hensyn anbefales ikke endring til boligformål.

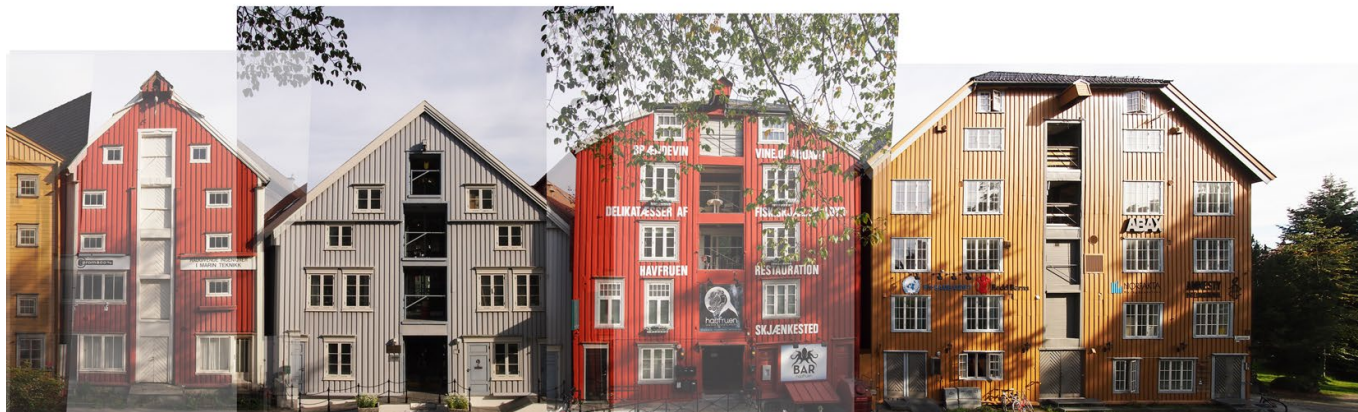
11	9	7	5
ca. 1780	1766	1872	1815
Klasse B	Klasse B	Klasse B	Klasse C
Aldersverdier i fasadene som bør taes vare på.	Ingen betydelige aldersverdier i behold i noen av fasadene.	Bryggen har mange aldersverdier i fasadene som må taes vare på.	Den opprinnelige bryggen brant i 1939, gjenreist i 1978. Bryggen ble da gitt en historiserende fortolkning med fokus på stemning, og har i dag opplevelsesverdi.
Hovedformen. Eldre vinduer og porter, samt kledning i øvre del mot gate og lasteluke til kjeller. Avslutningsdetaljer knyttet til nåværende på hjørner, noe som er med å fortelle om bygningens forskjellige faser.	Vindusformater/ åpninger mht. plassering og proporsjoner. Hovedform, tømmerkasse og hovedkonstruksjoner	Eldre kledning, porter og takelhus. Vinduer, detaljert rekonstruksjon etter gamle foto. Gerikter og detaljer. Listverk har høy alder og definerer fasadene. Tømmerkasse og hovedkonstruksjoner.	Gjenstående deler av tømmerkassen med sine åpninger. Hovedform og- dimensjoner, inkl. den sortglasserte takteglen. Tak og tekking som før brannen i 1939 er viktige karakterbærere. Lasteport kjeller (sydfasaden). Den nåværende fargesettingen i oker (som før brannen i 1939) er en viktig karakterbærer.

Mer dagslys kan i fasadene oppnås ved å åpne portene i alle etasjer for lysinnfall. Påbygging til den høyde brygga hadde fra 1870-tallet og frem til brann i 1950 kan vurderes.	Fasadene fremstår godt vedlikeholdte, mot elven står en port som bør tas vare på selv om den ikke er svært gammel. 1980-tallsfasadene er i store trekk miljømessig oppsluttende, og kan med fordel beholdes.	Fasadene har godt rekonstruerte vinduer av gjennomgående god utførelse, noe som gir klar grunn til å avstå fra fasadeendringer. Inngang og utforming av rampe kan endres over tid. De større skiltplatene i gatefasaden bør fjernes.	Nåværende fasadekarakter og utvendig materialbruk må beholdes. Utskifting av vinduer er akseptabelt. Det er viktig at 2 referansevinduer blir stående i vegg. Solavskjermingstype bør vurderes endret. Etablering av porttakse mot elven bør vurderes, muligens kan det her innpasses to akser. Fasaden mot syd er ikke typisk for bryggene, og det er derfor større potensial for nye åpning i sydvegg enn i gavlene.

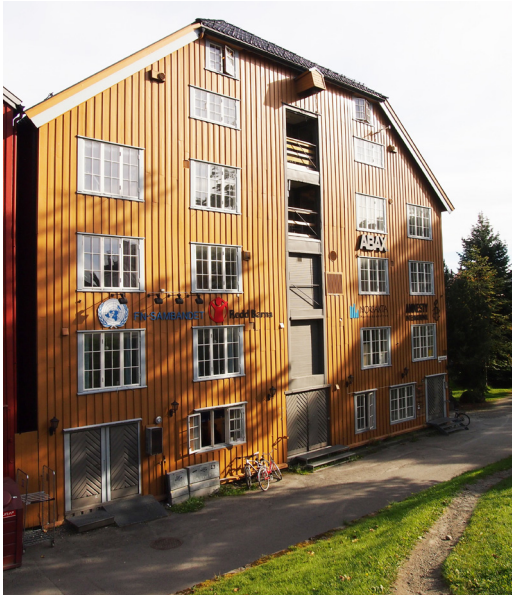
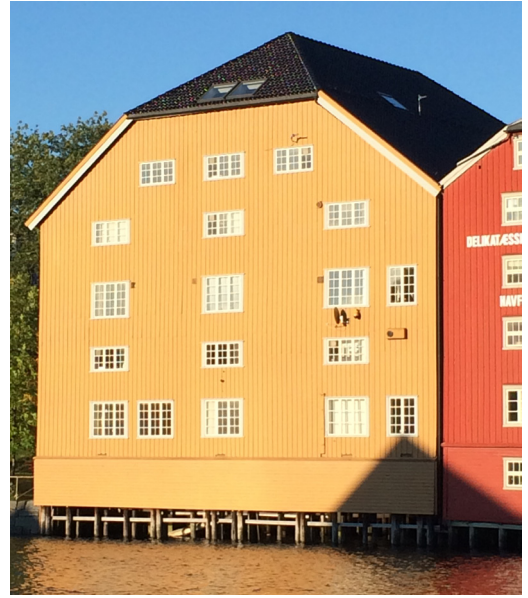
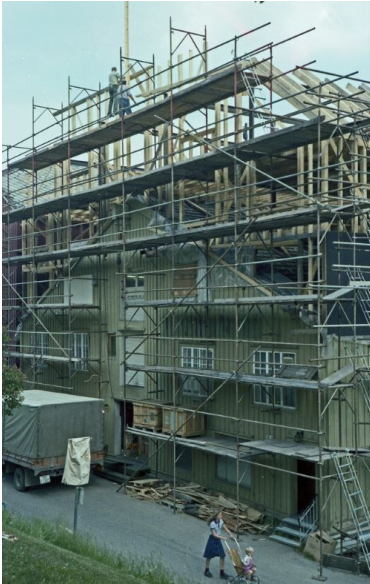
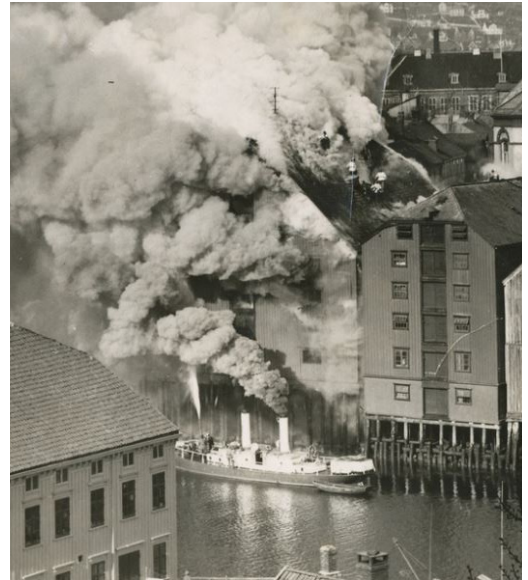
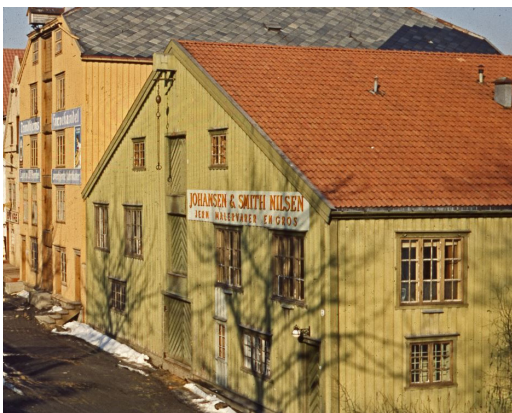
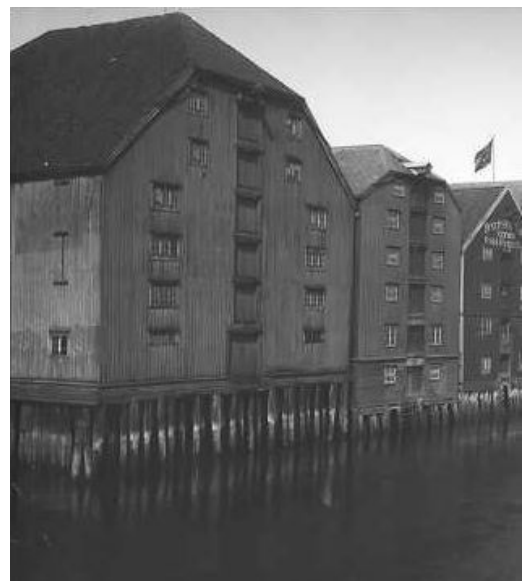
Kjøpmannsgaten 5
2014 mot Kjøpmannsgata

Kjøpmannsgaten 5
2014 mot elva

Kjøpmannsgaten 5, påbygges
1978 mot Kjøpmannsgata

Kjøpmannsgaten 5, brann
1939 mot elva

Kjøpmannsgaten 5
1955 mot Kjøpmannsgata

Kjøpmannsgaten 5
1914 mot elva
