Kulturmiljøet Kjøpmannsgata

En kulturhistorisk stedsanalyse av bryggene langs Nidelva mellom Bakke Bru og Gamle Bybru

DIVE-analyse

Trondheim 2015

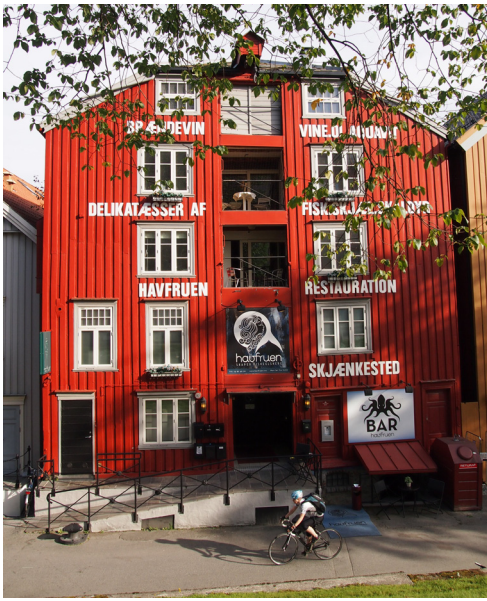
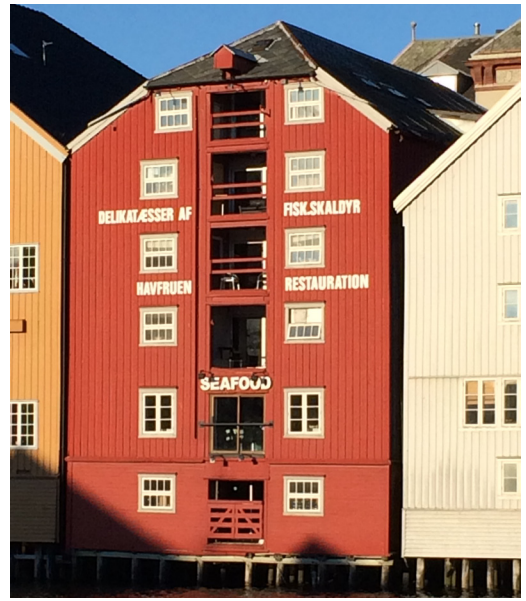
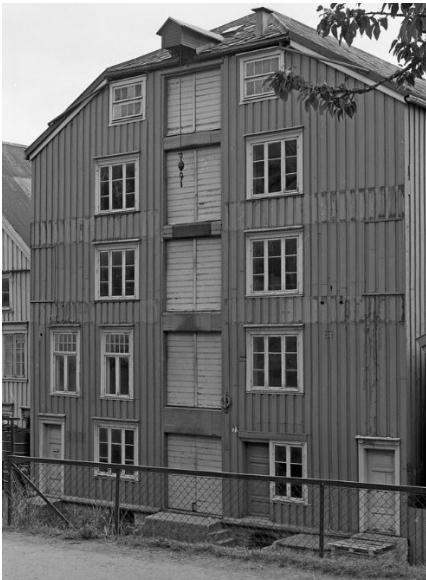
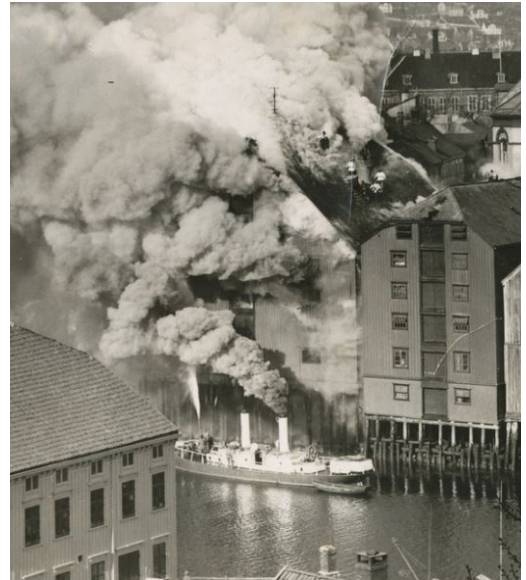
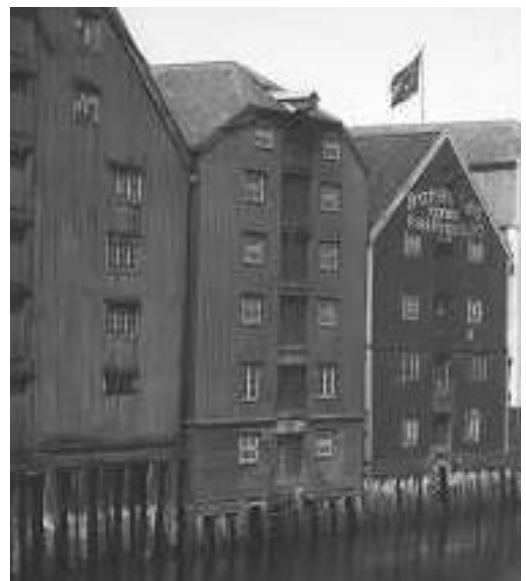
Kjøpmannsgaten 7
2014 mot Kjøpmannsgata

Kjøpmannsgaten 7
2014 mot elva

Kjøpmannsgaten 7
1972 mot Kjøpmannsgata

Kjøpmannsgaten 7, brann i nr. 5
1939 mot elva

Kjøpmannsgaten 7
1914 mot elva

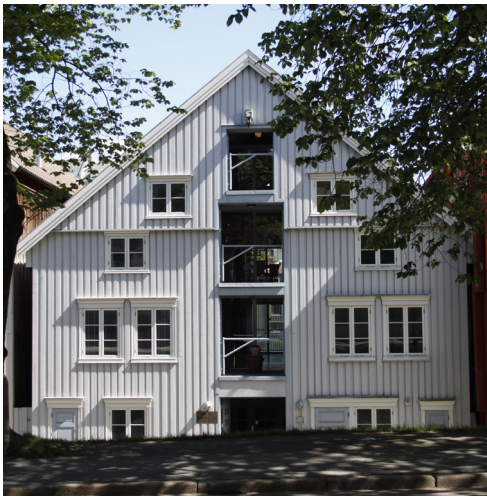
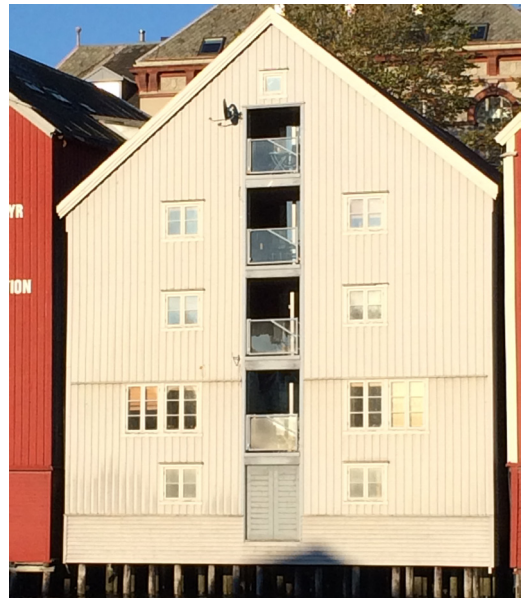
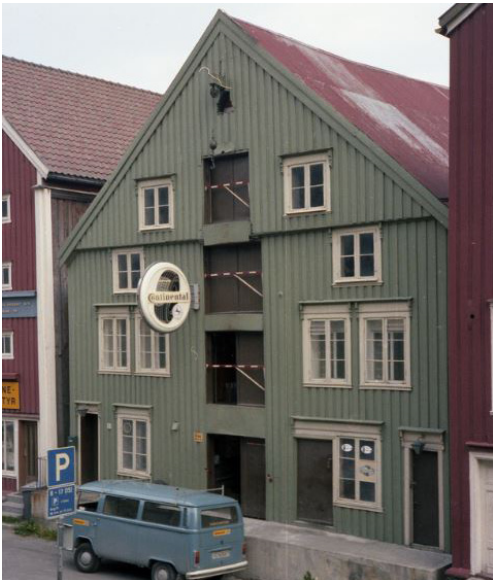
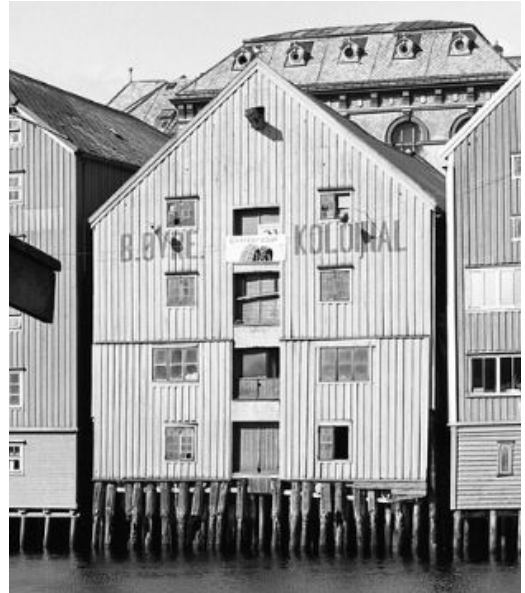
Kjøpmannsgaten 9
2014 mot Kjøpmannsgata

Kjøpmannsgaten 9
2014 mot elva

Kjøpmannsgaten 9
1978 mot Kjøpmannsgata

Kjøpmannsgaten 9
1972 mot elva

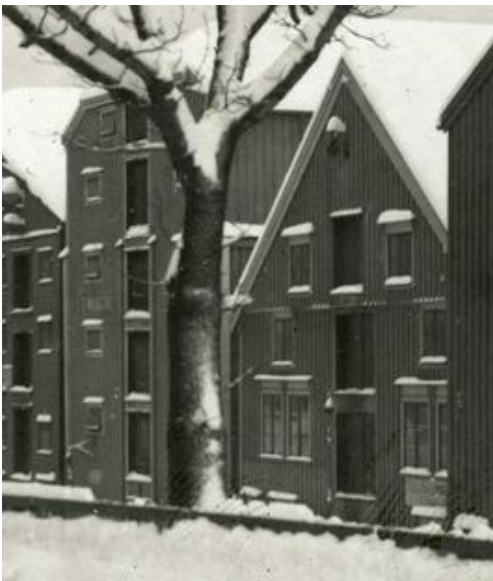
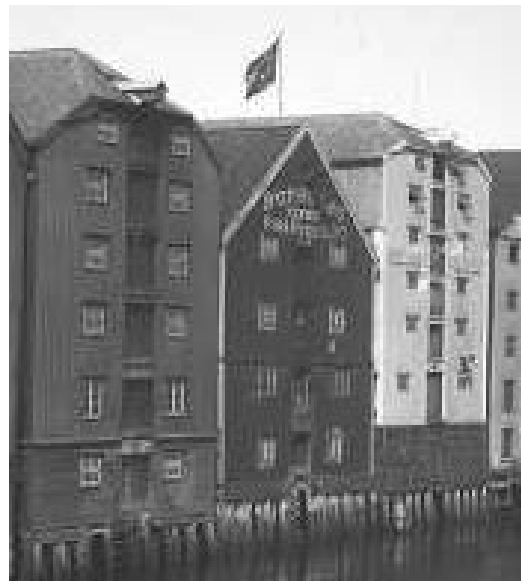
Kjøpmannsgaten 9
1915 mot Kjøpmannsgata

Kjøpmannsgaten 9
1914 mot elva

Bygger på befaring av eksteriørene i september og oktober 2014.

Bygget ca 1780. Eldre vinduer finnes i de øvre etasjer. Har i 1. og 2. etg. innsatt seksfagsvinduer. Selv om disse ikke er opprinnelige mht størrelse har de også en viss aldersverdi og bør derfor prioriteres tatt vare på. Det kan alternativt være aktuelt å etablere mindre vindusåpninger som del av en rekonstruksjon.

Påbygd to etasjer på 1870-tallet; ved brann i 1950 ble høyden redusert til nåværende nivå; også enkelte andre fasadeendringer er en følge denne hendelsen.

- Hovedformen
- Eldre vinduer og porter
- Kledning i øvre del mot gate
- Avslutningsdetaljer knyttet til nåvkasse på hjørner, noe som er med å fortelle om bygningens forskjellige faser
- Lasteluke til kjeller

- Mer dagslys kan i fasadene oppnås ved å åpne portene i alle etasjer for lysinnfall.
 - Påbygging til den høyde brygga hadde fra 1870-tallet og frem til brann i 1950 kan vurderes. Konsekvensen er da at aldersverier i kledning i øvre del mot gate går tapt

Byantikvaren anbefaler derfor at Kjøpmannsgata 9 opprettholder regulering til næringsformål.

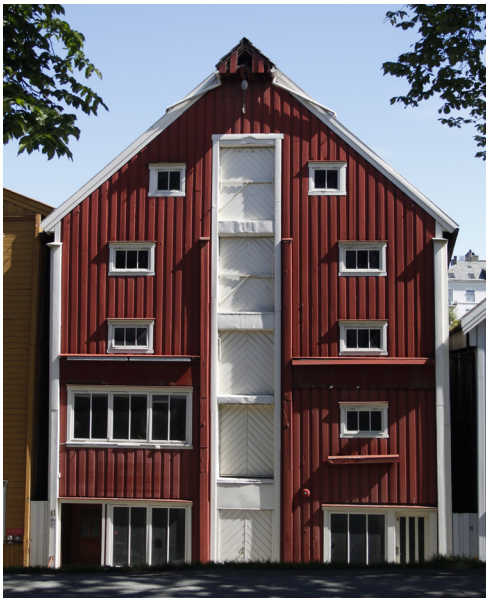
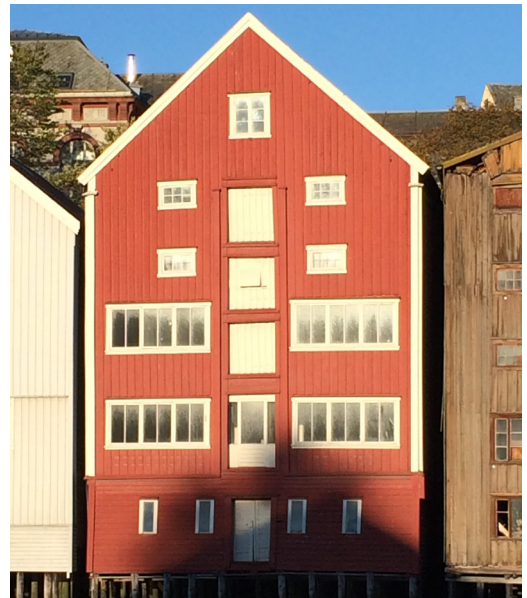
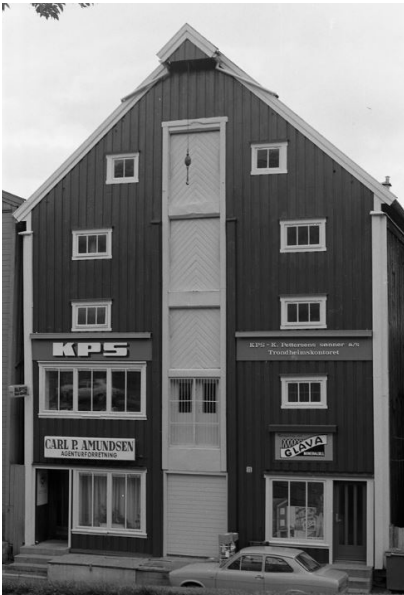
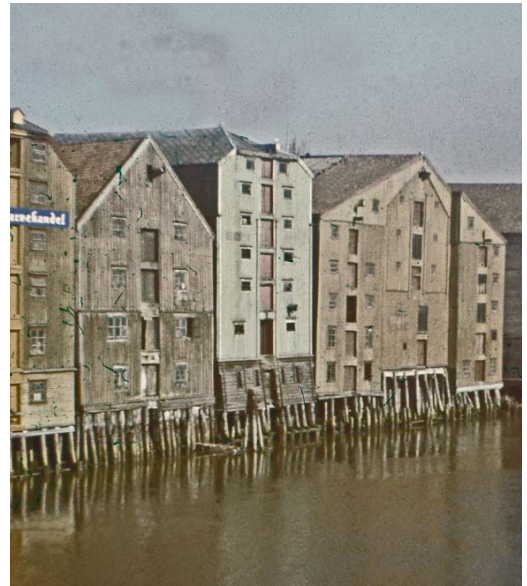
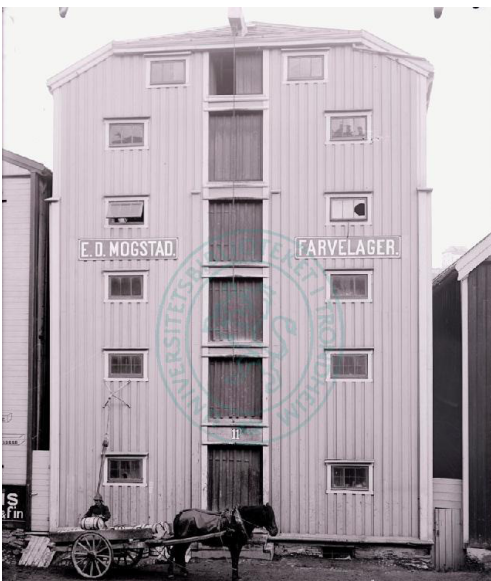
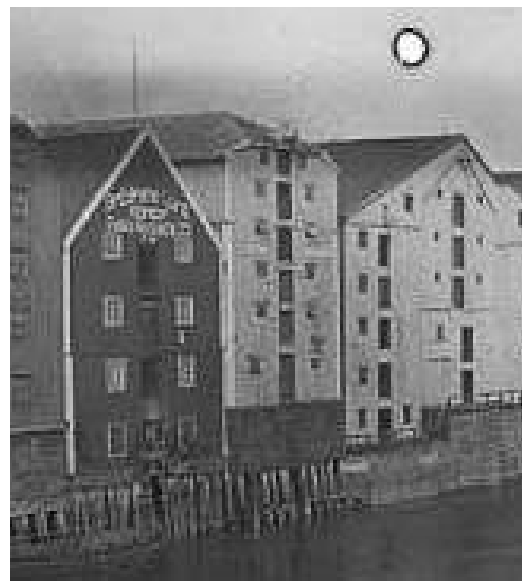
Kjøpmannsgaten 11
2014 mot Kjøpmannsgata

Kjøpmannsgaten 11
2014 mot elva

Kjøpmannsgaten 11
1972 mot Kjøpmannsgata

Kjøpmannsgaten 11
1954-1968 mot elva

Kjøpmannsgaten 11, farvehandel
1900-1906 mot Kjøpmannsgata

Kjøpmannsgaten 9
1906 mot elva

Omtales gjerne som "Huitfeldtbrygga" (etter eieren mellom ca. 1840 og 1927).

Sammenbygging av 3 brygger; den sentrale, eldste delen er bygget ca 1740, fløybryggene ca. hundre år senere. Store og mangfoldige aldersverdier i behold. Ytterst særpreget interiør som følge av sammenbyggingen, og det forhold at etasjeskillerne er fjernet to steder i midtre brygge. Utstrakt mangel på vedlikehold i en årrekke, fare for sammenbrudd som følge av sviktende pelefundamenter. Mangler tømmerkasse i de to nedre etasjer i midtre del av elvefasaden .

- Hovedform
- All kledning, alle vinduer og alle porter
- Gurtgesimsene
- Takelhus
- Eldre elektriske isolatorer på vegg
- Pipe på vegg mot gate

- Eventuell rekonstruksjon av tidligere stadier i utviklingen kan her være et nærliggende tema: Rekonstruksjon til Huitfeldts tid (før 1927) kan da være et interessant stadium (og formålet med en eventuell fredning måtte da knyttes til denne rekonstruksjonsmålsettingen).

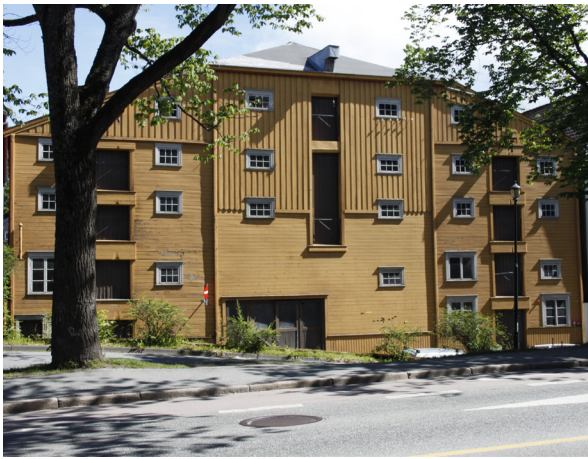
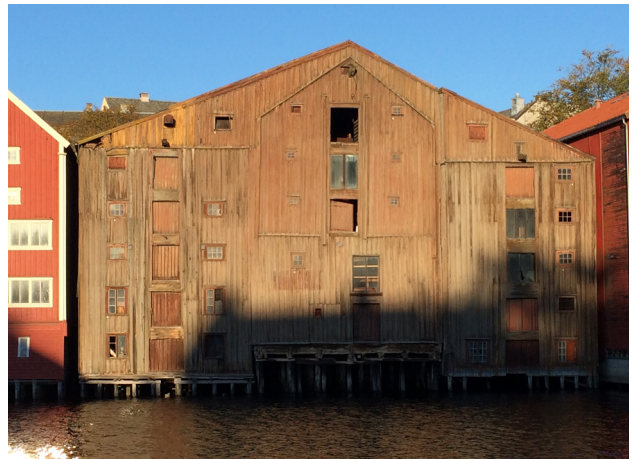
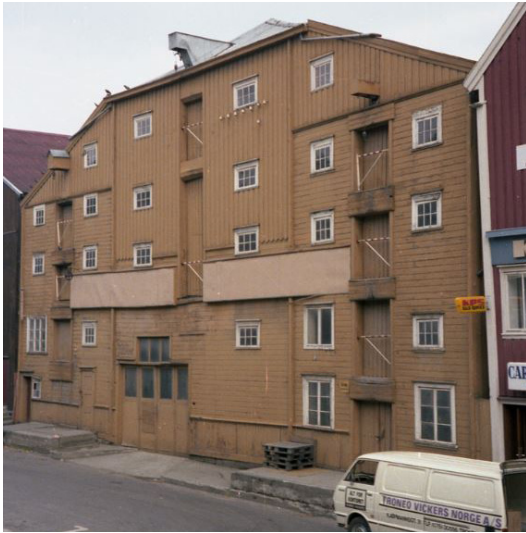
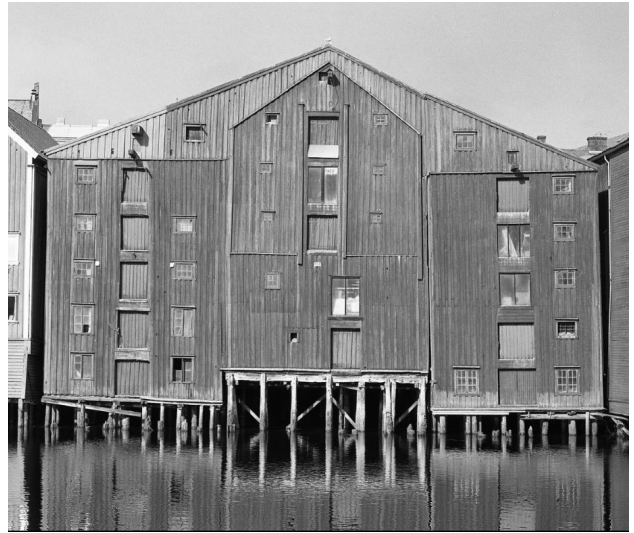
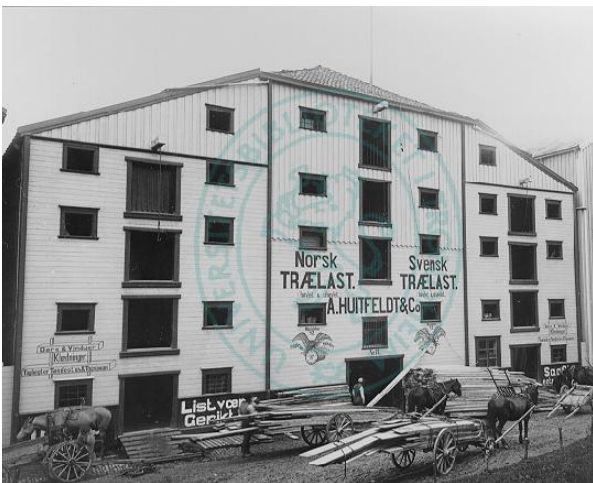
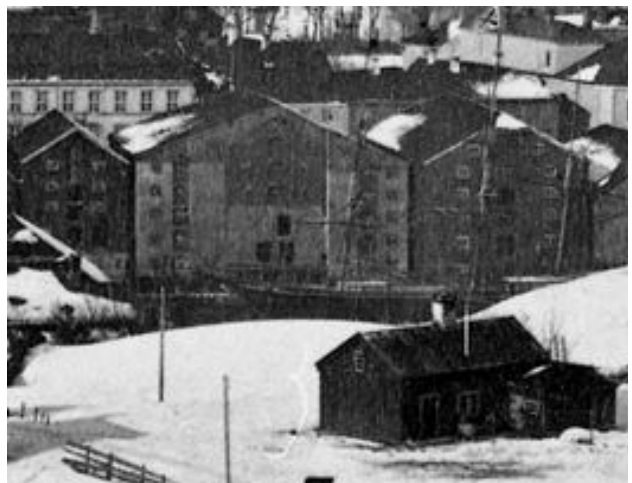
Kjøpmannsgaten 13
2014 mot Kjøpmannsgata

Kjøpmannsgaten 13
2014 mot elva

Kjøpmannsgaten 13
1972 mot Kjøpmannsgata

Kjøpmannsgaten 13
1972 mot elva

Kjøpmannsgaten 13, trelasthandel
1900-1906 mot Kjøpmannsgata

Kjøpmannsgaten 13, foto fra Kristianstensletta
ca. 1870 mot elva

Bryggerekken i Kjøpmannsgata har 5 brygger i antikvarisk klasse A. Dette er eldre brygger med svært store antikvariske verdier i behold, i tillegg til at hovedform og karakter utgjør noen av de aller viktigste elementene i kulturmiljøet. Disse bryggene har i stor grad eldre kledning, eldre vinduer, omramninger, takelhus og eldre takteking i behold. Uttrykket preges av aldersverdier som er helt sentrale for opplevelsen og forståelsen kulturmiljøet som helhet. Også store interiørverdier er gjennomgående i behold. I disse antikvarisk aller mest verdifulle bryggene mener byantikvaren at det på grunn av sårbarhet mht kulturhistoriske verdier ikke noe sted bør åpnes for boligetablering, og at det ikke *under noen omstendigheter bør gjøres unntak fra denne regelen*. Boligetablering vil, gjennom det og skulle oppfylle myndighetskrav til lyd og brann med mer, medføre at antikvariske verdier går tapt. Boligseksjonering vil gjøre det svært krevende å ta vare på iboende verdier, og i tillegg vil det være ytterst vanskelig å reversere boligbruken tilbake til andre, mer allment tilgjengelige bruksformål dersom dette en gang i fremtiden skulle bli aktuelt og ønskelig. **Byantikvaren anbefaler derfor at Kjøpmannsgata 13 opprettholder regulering til næringsformål, uten mulighet for unntak.**

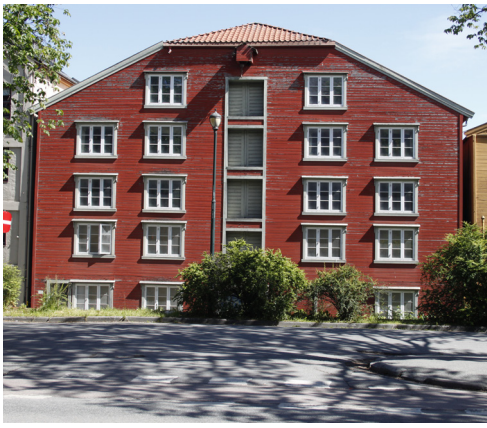
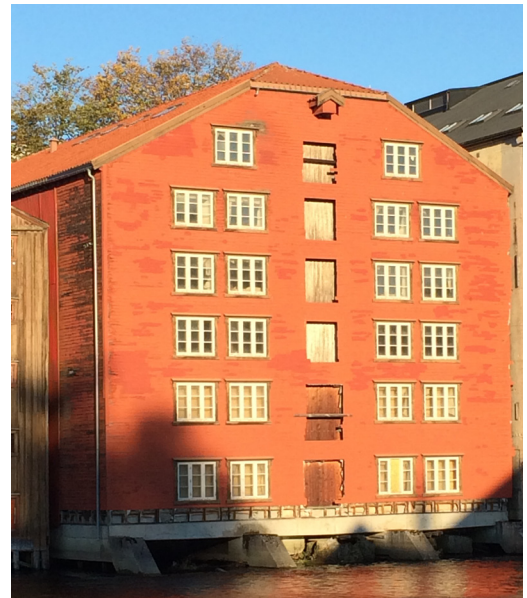
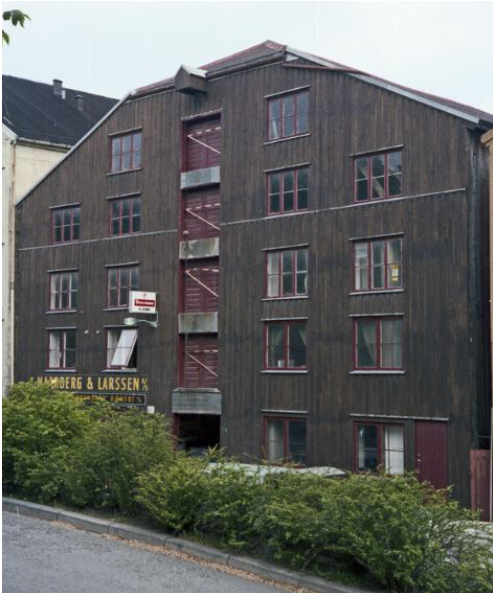
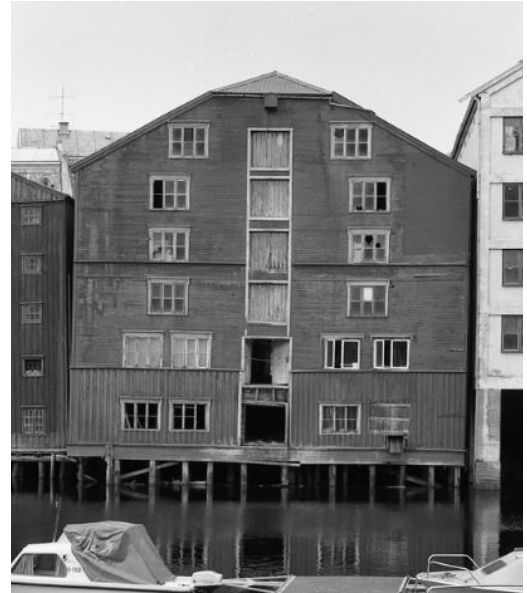
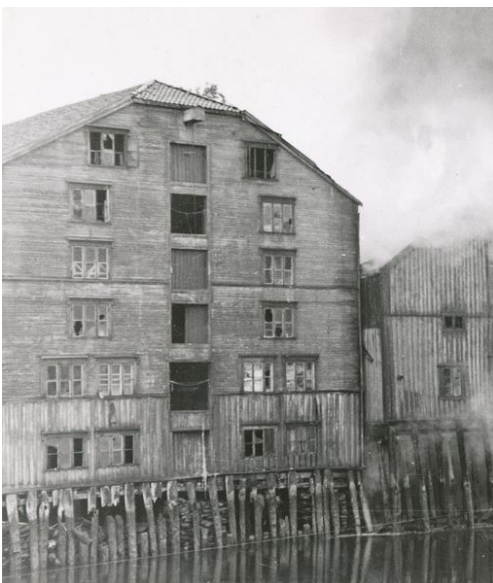
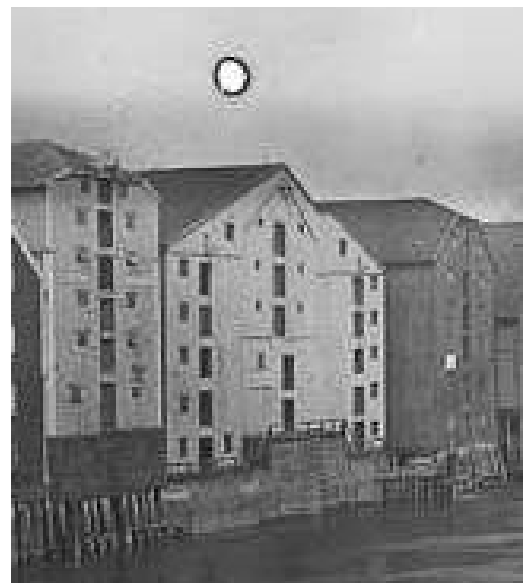
Kjøpmannsgaten 15
2014 mot Kjøpmannsgata

Kjøpmannsgaten 15
2014 mot elva

Kjøpmannsgaten 15
1978 mot Kjøpmannsgata

Kjøpmannsgaten 15
1972 mot elva

Kjøpmannsgaten 15, brann i nr. 17
1950 mot elva

Kjøpmannsgaten 15, t.h. på bildet
1906 mot elva

Byantikvaren anbefaler derfor at Kjøpmannsgata 15 opprettholder regulering til næringsformål.

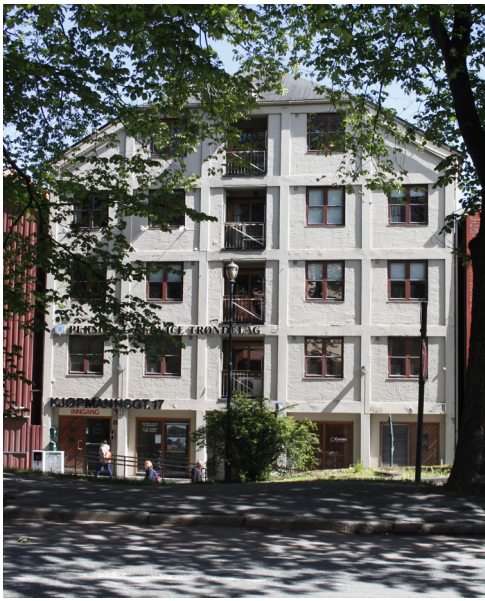
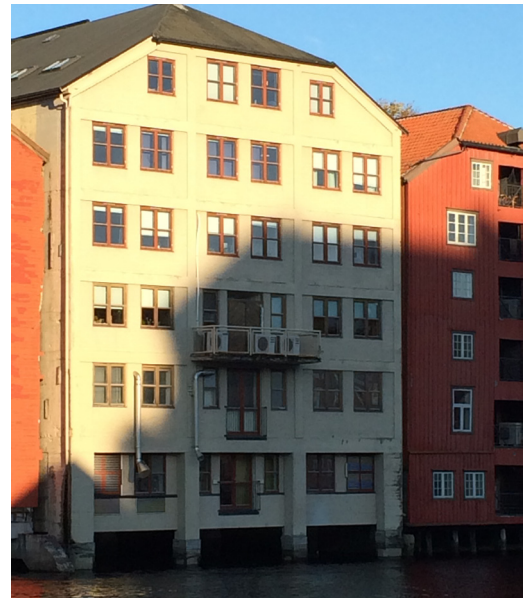
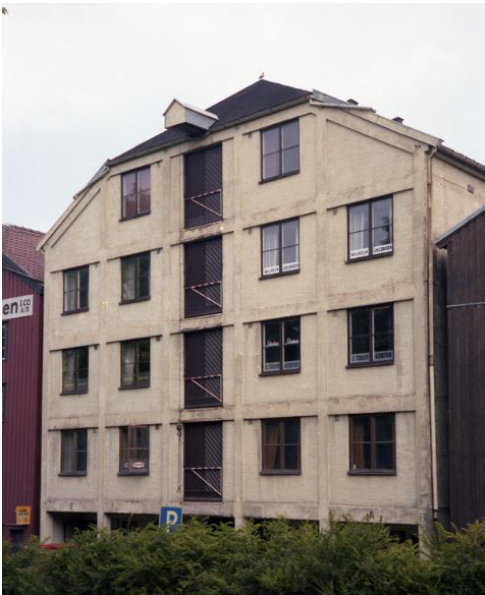
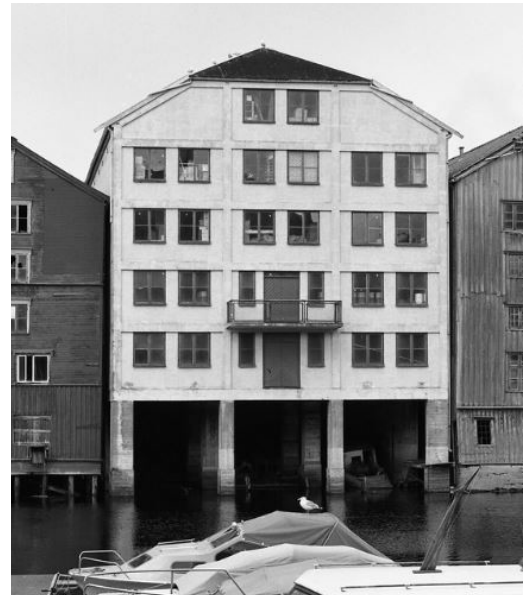
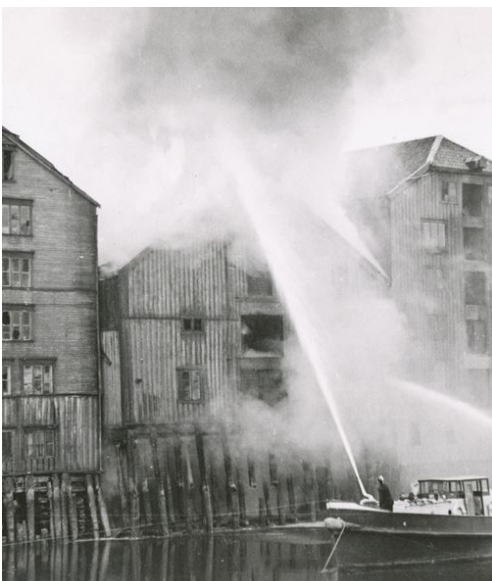
Kjøpmannsgaten 17
2014 mot Kjøpmannsgata

Kjøpmannsgaten 17
2014 mot elva

Kjøpmannsgaten 17
1978 mot Kjøpmannsgata

Kjøpmannsgaten 17
1972 mot elva

Kjøpmannsgaten 17, brann
1950 mot elva

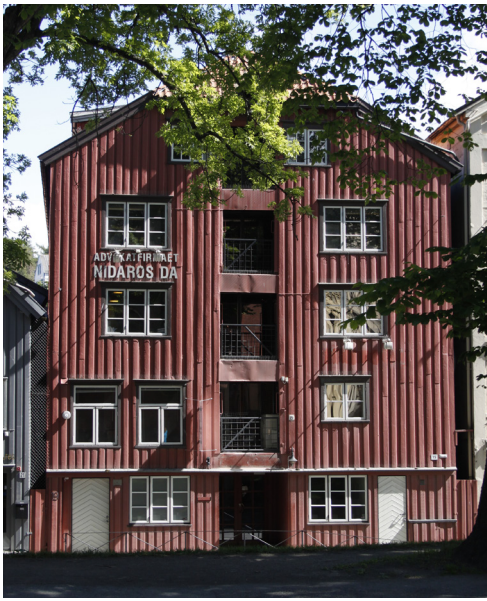
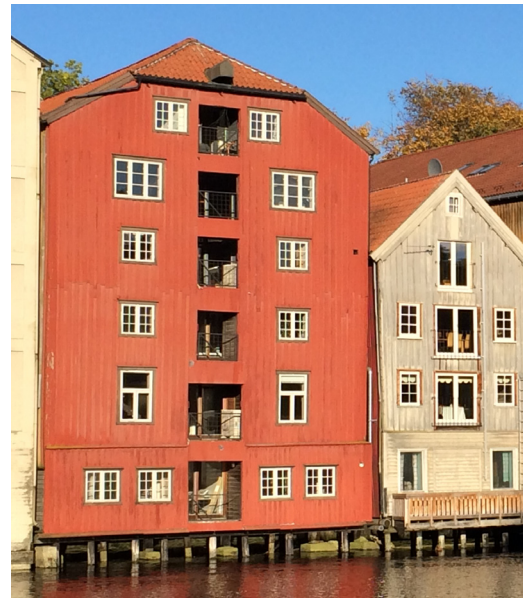
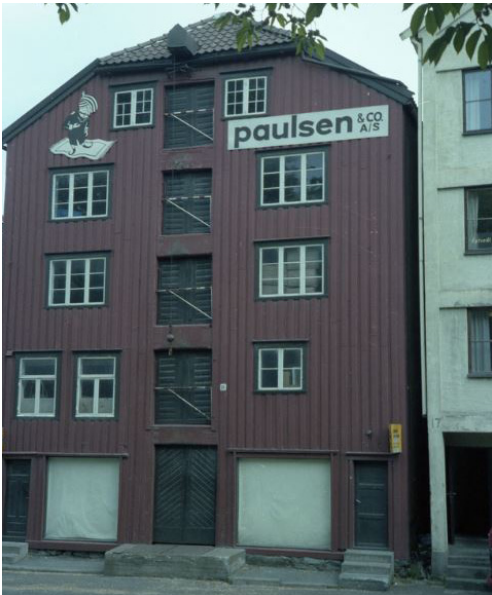
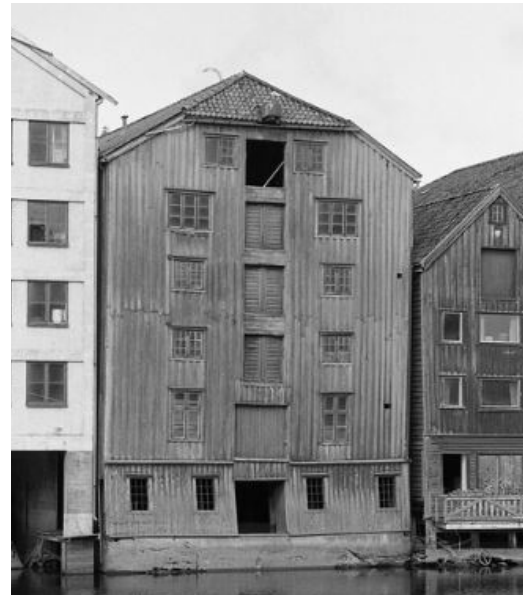
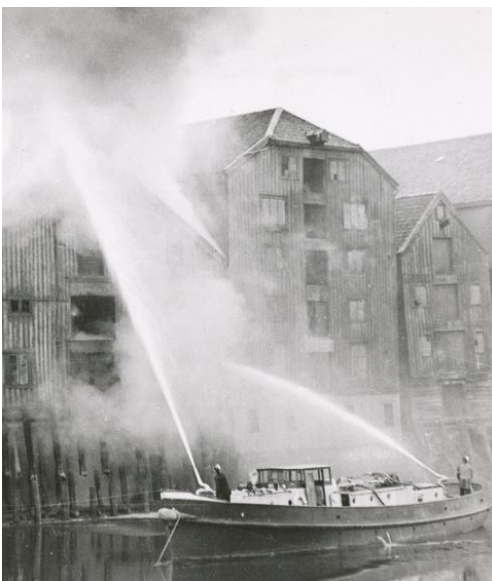
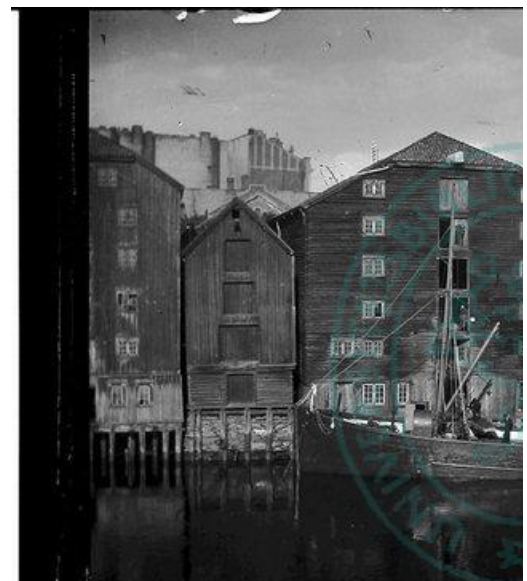
Kjøpmannsgaten 19
2014 mot Kjøpmannsgata

Kjøpmannsgaten 19
2014 mot elva

Kjøpmannsgaten 19
1978 mot Kjøpmannsgata

Kjøpmannsgaten 19
1972 mot elva

Kjøpmannsgaten 19, brann i nr. 17
1950 mot elva

Kjøpmannsgaten 19, t.v. i bildet
1910-1930 mot elva

Byantikvaren anbefaler derfor at Kjøpmannsgata 19 opprettholder regulering til næringsformål.

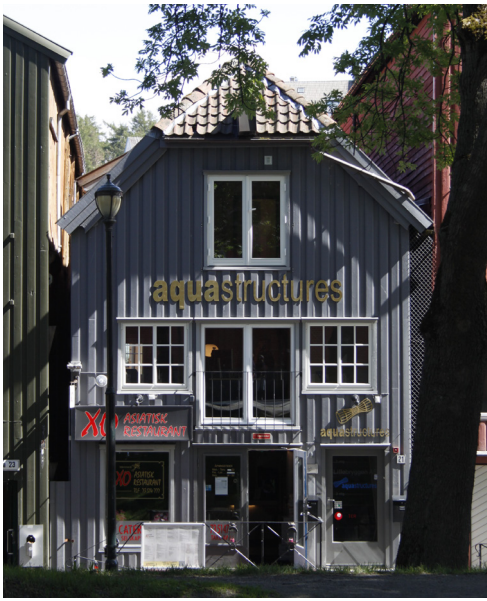
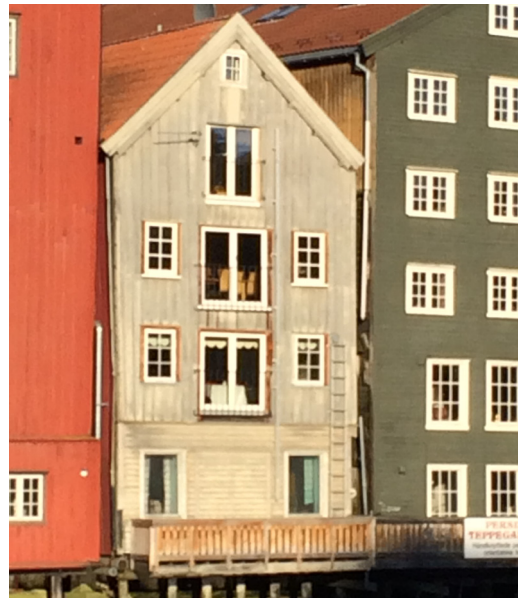
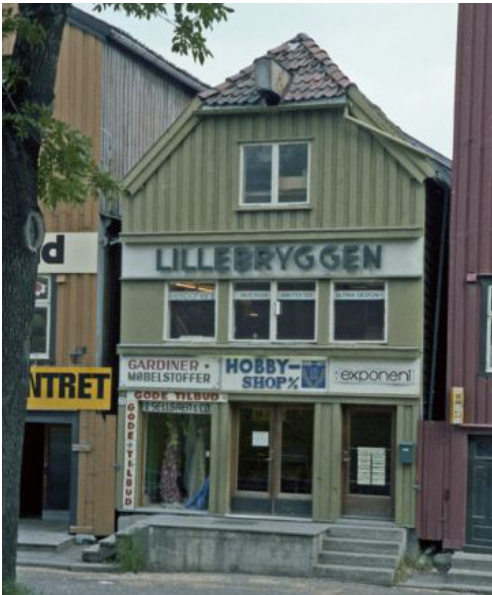
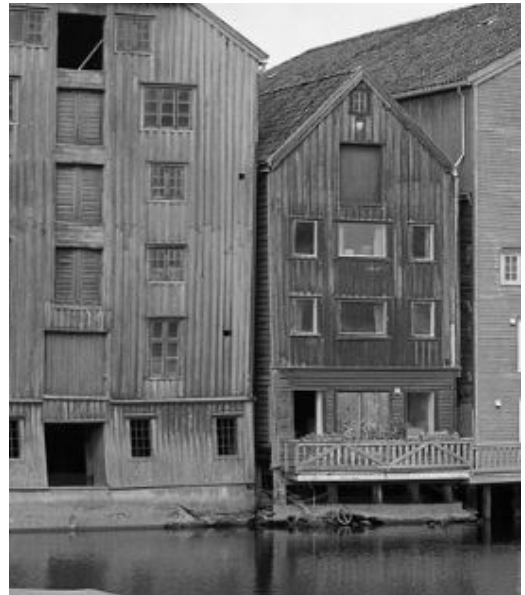
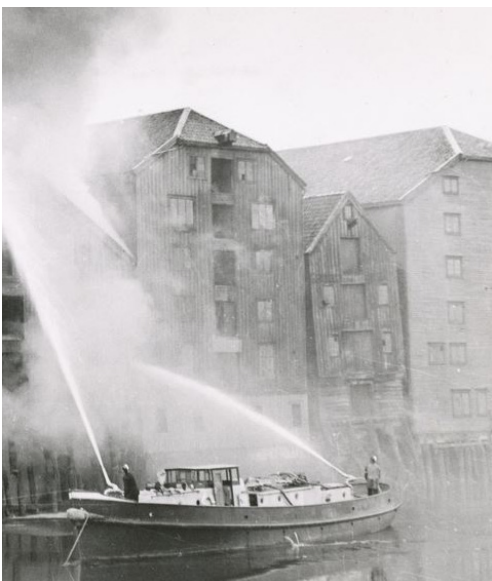
Kjøpmannsgaten 21
2014 mot Kjøpmannsgata

Kjøpmannsgaten 21
2014 mot elva

Kjøpmannsgaten 21
1978 mot Kjøpmannsgata

Kjøpmannsgaten 21
1972 mot elva

Kjøpmannsgaten 21, brann i nr. 17
1950 mot elva

Byantikvaren anbefaler derfor at Kjøpmannsgata 21 opprettholder regulering til næringsformål.

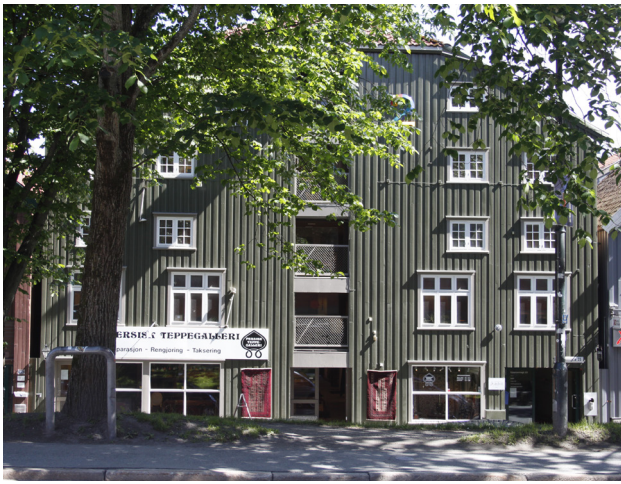
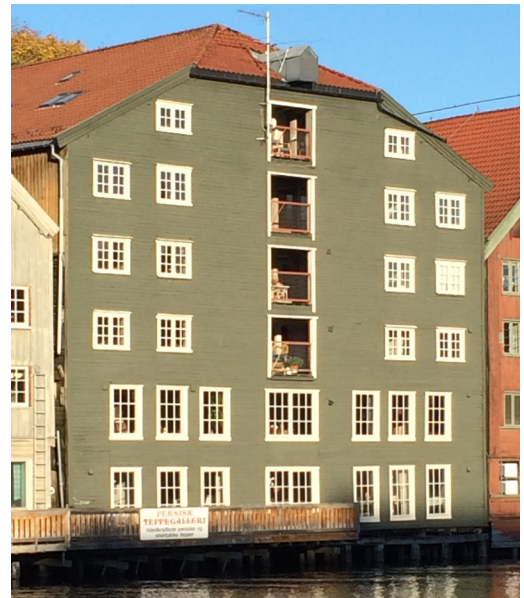
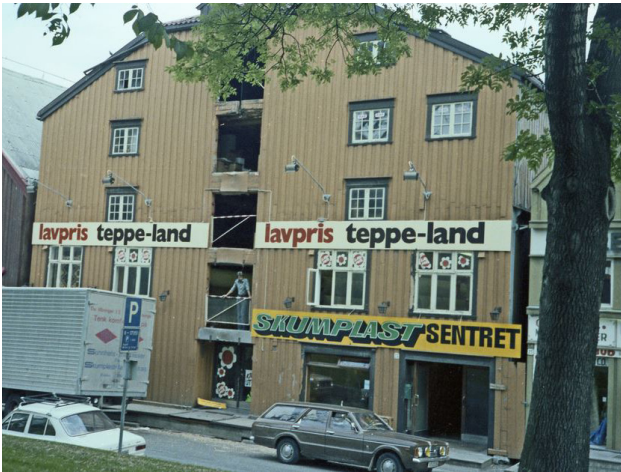
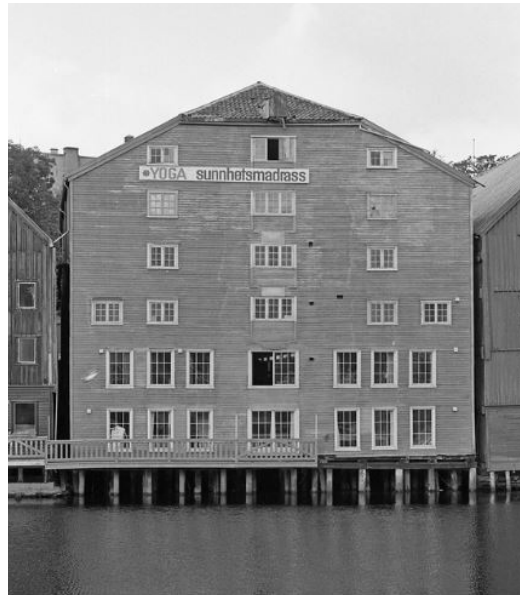
Kjøpmannsgaten 23
2014 mot Kjøpmannsgata

Kjøpmannsgaten 23
2014 mot elva

Kjøpmannsgaten 23
1978 mot Kjøpmannsgata

Kjøpmannsgaten 23
1972 mot elva

Byantikvaren anbefaler derfor at Kjøpmannsgata 23 opprettholder regulering til næringsformål.

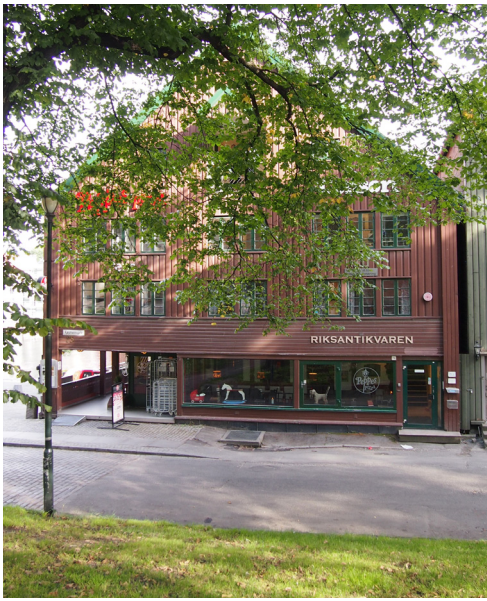
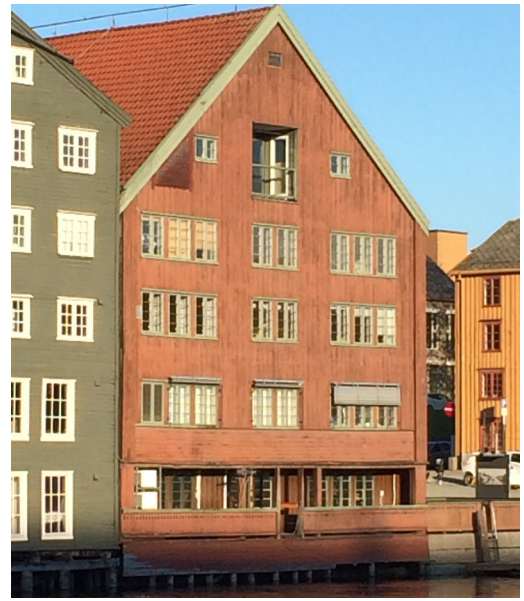
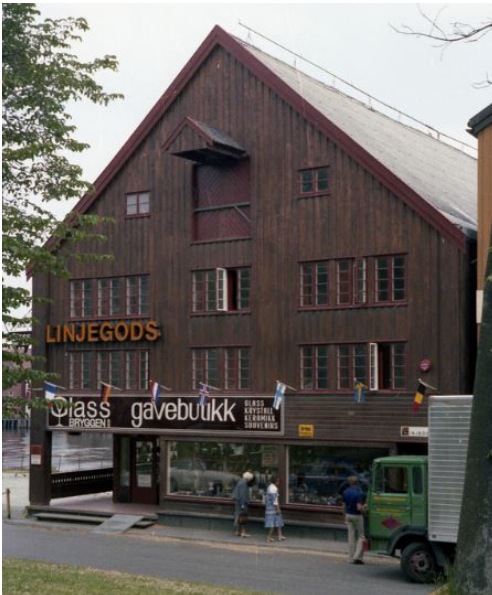
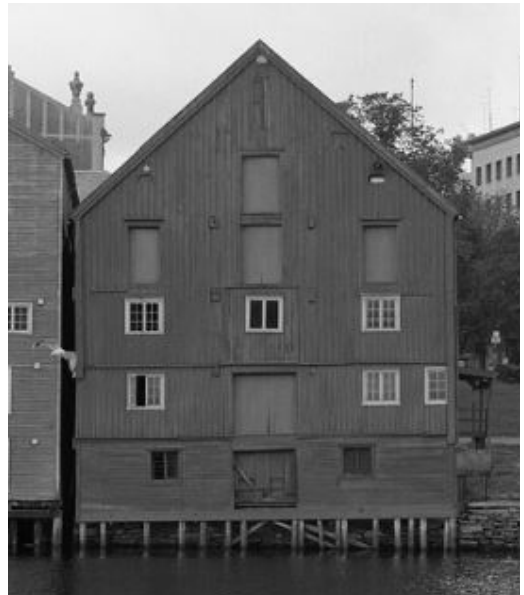
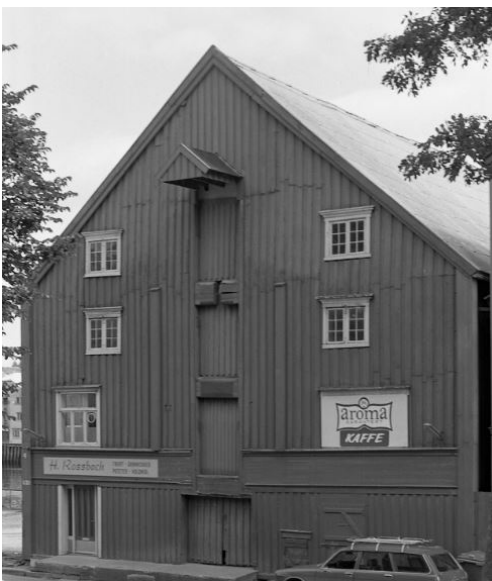
Kjøpmannsgaten 25
2013 mot Kjøpmannsgata

Kjøpmannsgaten 25
2014 mot elva

Kjøpmannsgaten 25
1978 mot Kjøpmannsgata

Kjøpmannsgaten 25
1972 mot elva

Kjøpmannsgaten 25
1972 mot Kjøpmannsgata

Denne bryggen er bygget på 1860-tallet, og er svært godt bevart, med mange aldersverdier i form av kledninger, listverk og vinduer i behold. Noe av kledningen er trolig fra 1950-tallet, andre deler er eldre. Også innvendig er den opprinnelige karakteren i behold i alle etasjer. I et godkjent ombyggingsprosjekt er det akseptert noen flere vinduer i fasaden mot allmenningen, basert på dokumentasjon. Det bør ikke tillates flere hull i ytterveggenes tømmerkasse.

- Hovedform og tømmerkasse.
Vindusformater/åpninger mht plassering og proporsjoner
- Vinduer
- Panelkledningen
- Listverk
- Den inntrukne flatbryggen langs elven
- Alle portene
- De skifertekkedde takflatene, særlig viktig mot allmenningen og i valmene

- Murt og pusset reposblokk mot gaten kan tenkes fjernet, og da erstattes av
- Eventuell ny rampe, gjerne utført som et sentralmotiv
- I svalgang kan rekkverk endres, rekkverkets farge som bakvegg bør derimot beholdes
- Smårutevindu i portaksen mot elven bør erstattes av port

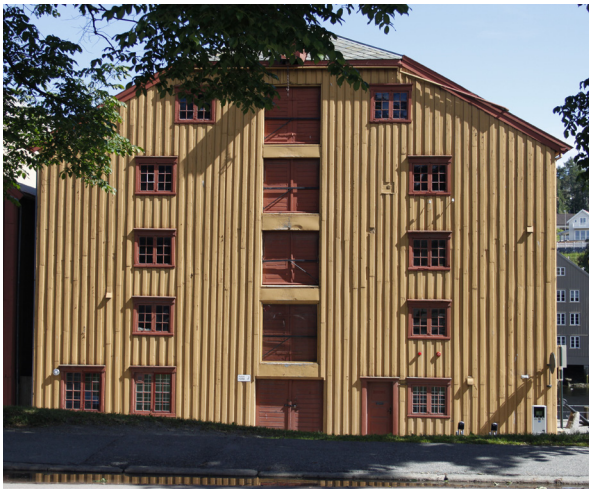
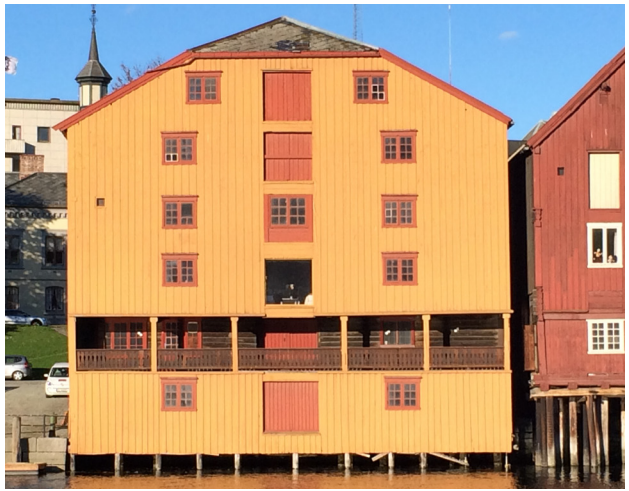
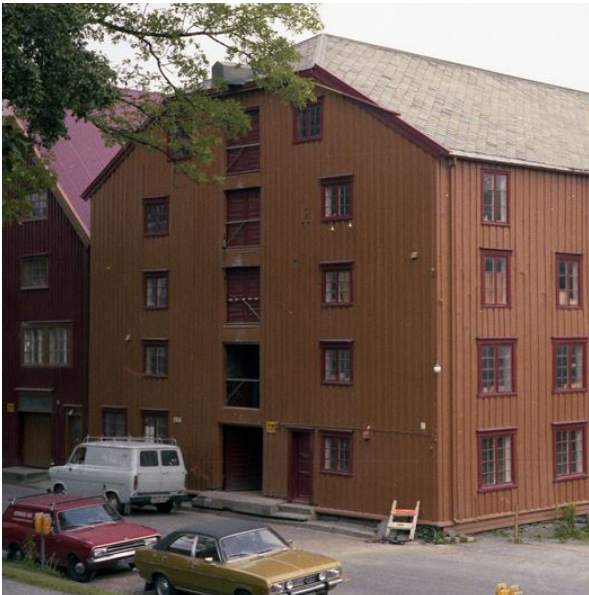
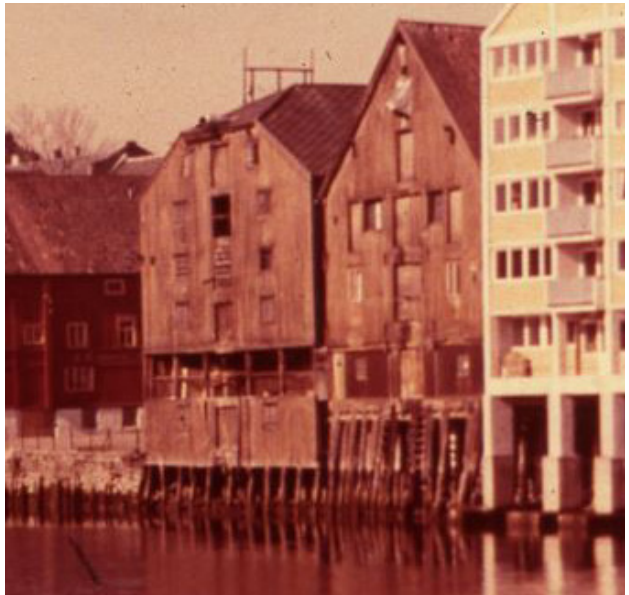
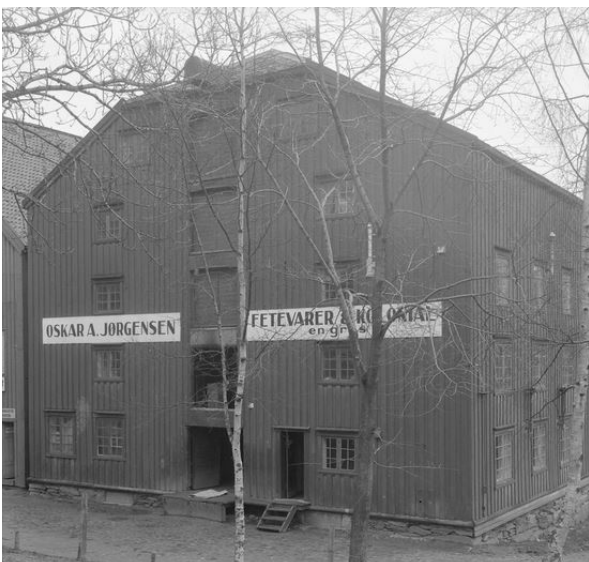
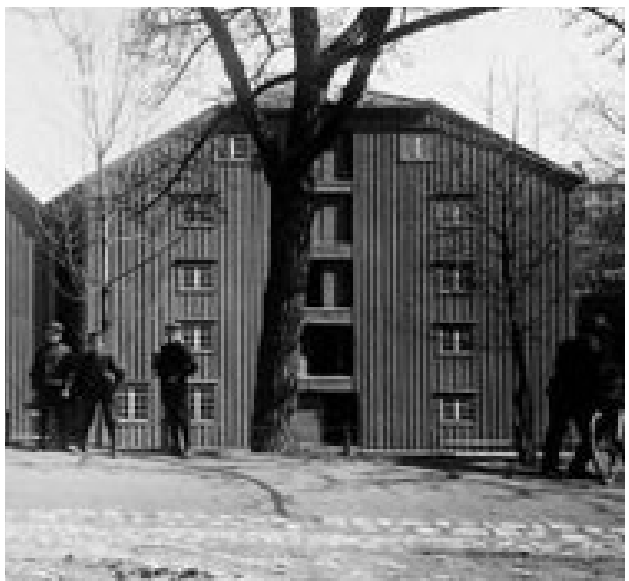
Kjøpmannsgaten 27
2014 mot Kjøpmannsgata

Kjøpmannsgaten 27
2014 mot elva

Kjøpmannsgaten 27
1978 mot Kjøpmannsgata

Kjøpmannsgaten 27
1960-tallet mot elva

Kjøpmannsgaten 27
1938 mot Kjøpmannsgata

Kjøpmannsgaten 27
1920-1930 mot Kjøpmannsgata

Bygget år 1800, og har svært høy antikvarisk verdi. I 1.etasje mot gate er det helt tømmer i midtaksen, med porten liggende på siden (sidegangsbrygge). Nr. 29 er en av de få med sidegang klart markert i fasaden, et eksteriørtrekk som må beholdes. Mot gate ligger vannbrettet i dag på gatenivå, det bør etableres en bedre løsning på dette punkt i forbindelse med ny opparbeidelse av gaten (for eksempel med stensatt renne).

Det generelle inntrykk er en usymmetrisk og fortellende eksteriørkarakter. Også mot elven er vesentlige aldersverdier i behold - synlig ende på tømmerkasser viser at det her har vært svalganger.

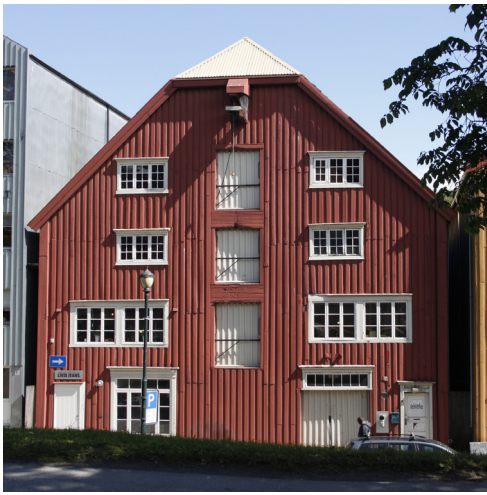
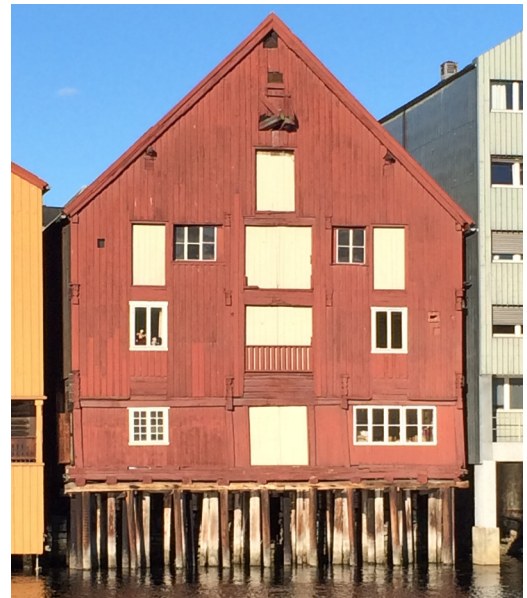
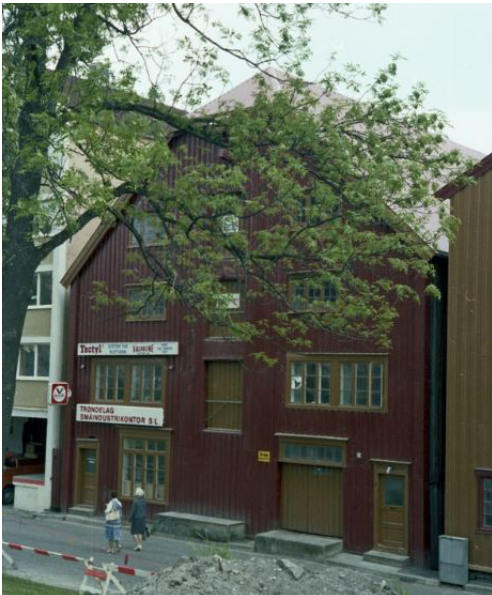
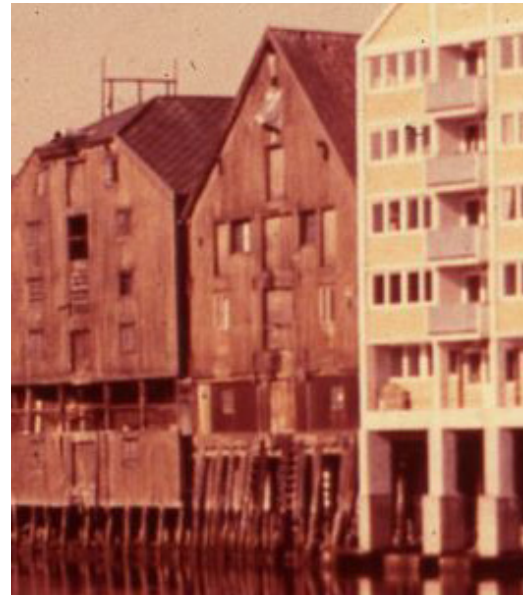
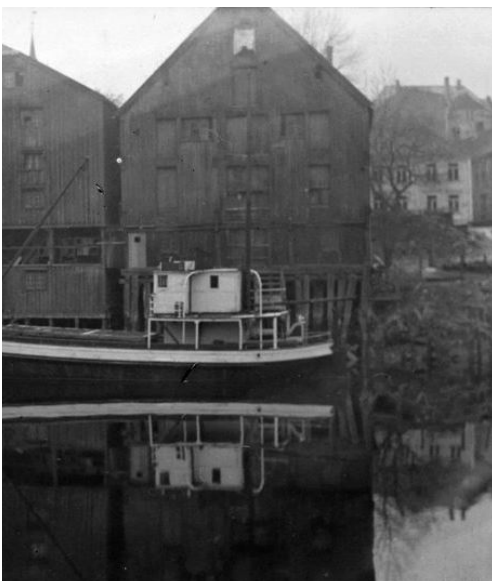
Kjøpmannsgaten 29
2014 mot Kjøpmannsgata

Kjøpmannsgaten 29
2014 mot elva

Kjøpmannsgaten 29
1978 mot Kjøpmannsgata

Kjøpmannsgaten 29
1960-tallet mot elva

Kjøpmannsgaten 29
1945 mot elva
