Kulturmiljøet Kjøpmannsgata

En kulturhistorisk stedsanalyse av bryggene langs Nidelva mellom Bakke Bru og Gamle Bybru

DIVE-analyse

Trondheim 2015

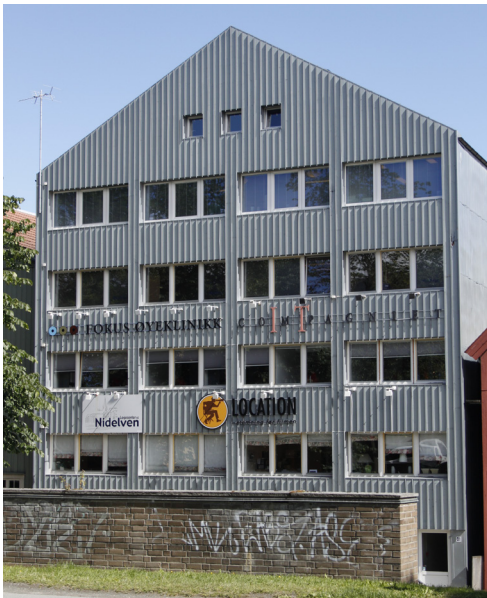
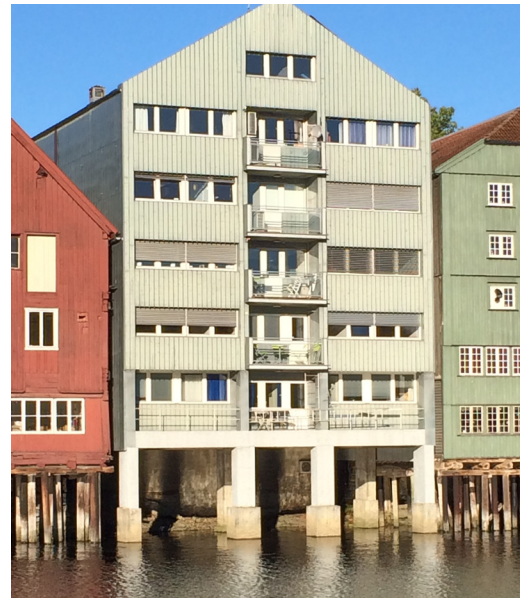
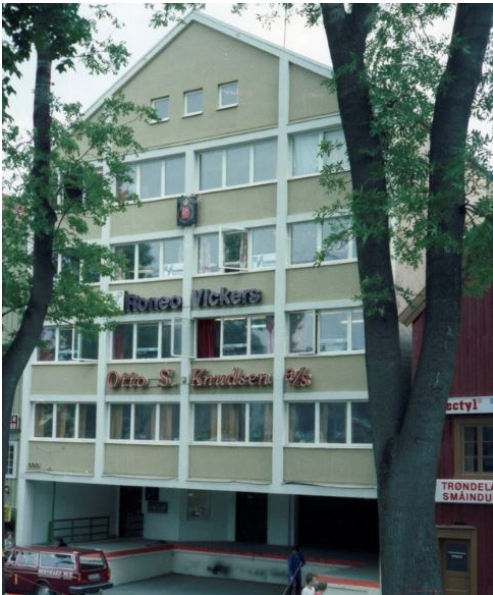
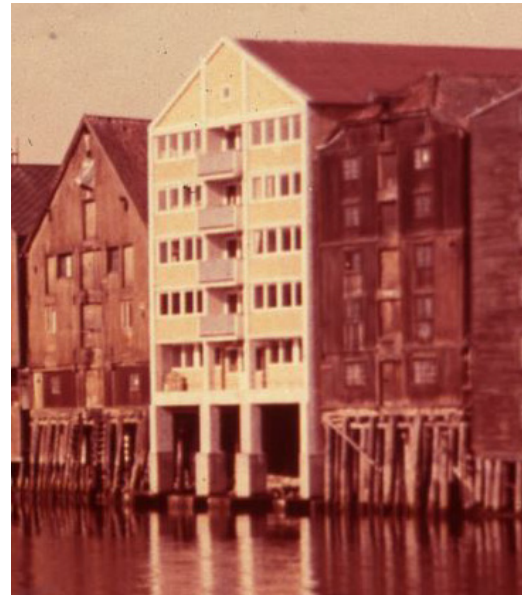
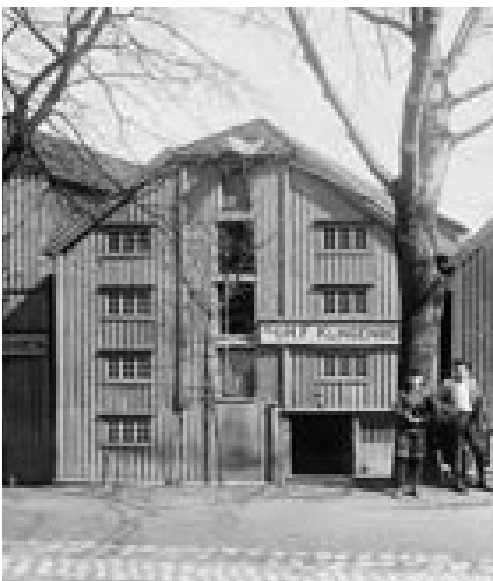
Kjøpmannsgaten 31
2014 mot Kjøpmannsgata

Kjøpmannsgaten 31
2014 mot elva

Kjøpmannsgaten 31
1978 mot Kjøpmannsgata

Kjøpmannsgaten 31
1960-tallet mot elva

Kjøpmannsgaten 31
1920-1930-tallet mot Kjøpmannsgata

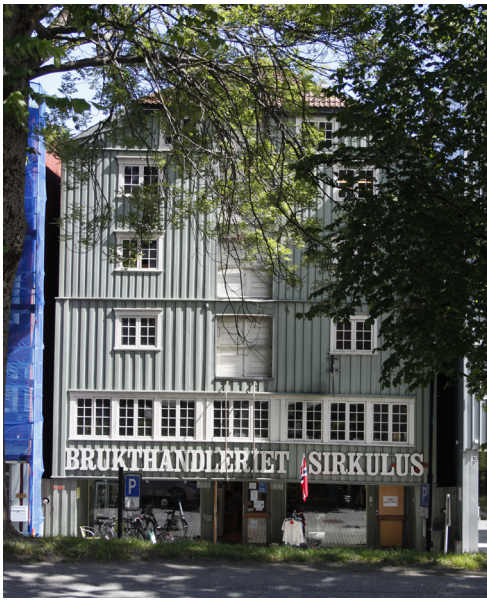
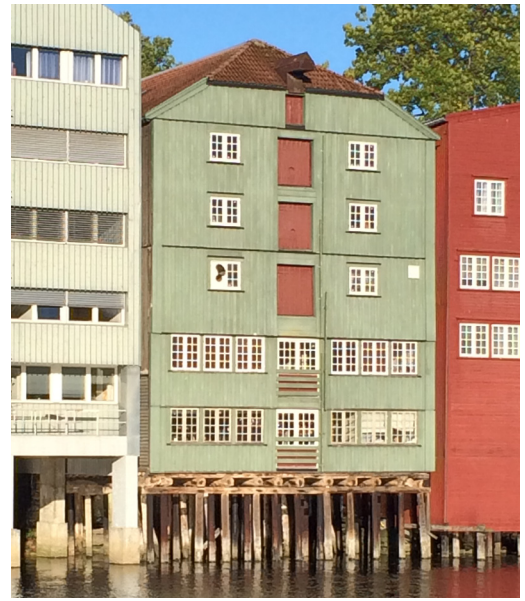
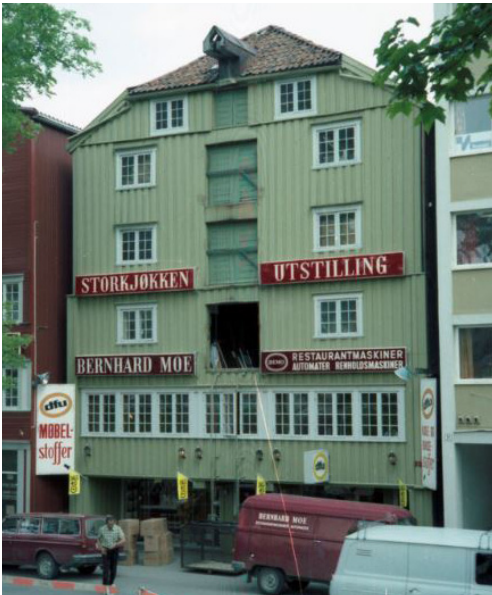
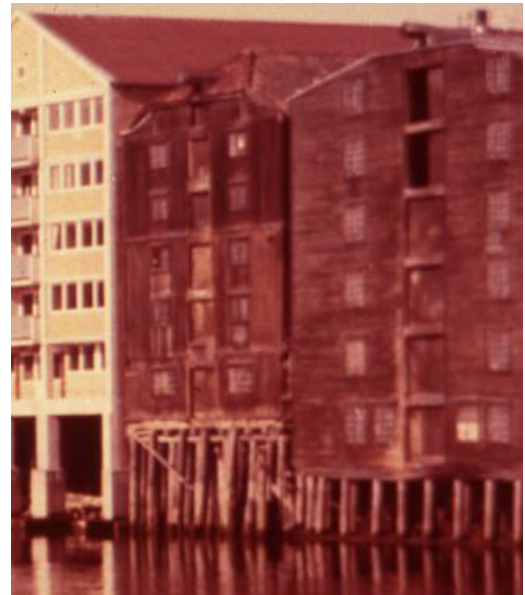
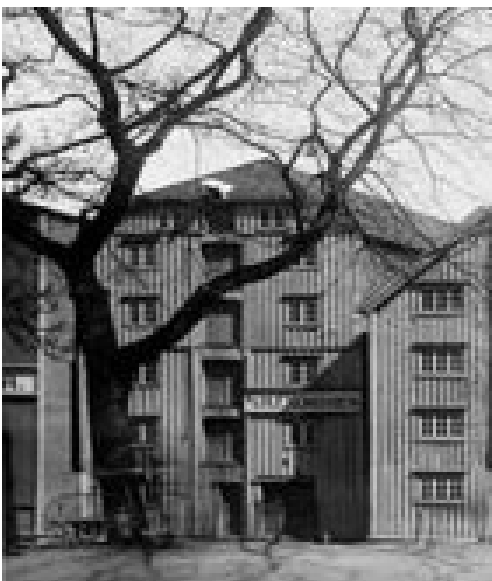
Kjøpmannsgaten 33
2014 mot Kjøpmannsgata

Kjøpmannsgaten 33
2014 mot elva

Kjøpmannsgaten 33
1978 mot Kjøpmannsgata

Kjøpmannsgaten 33
1960-tallet mot elva

Kjøpmannsgaten 33
1920-1930-tallet mot Kjøpmannsgata

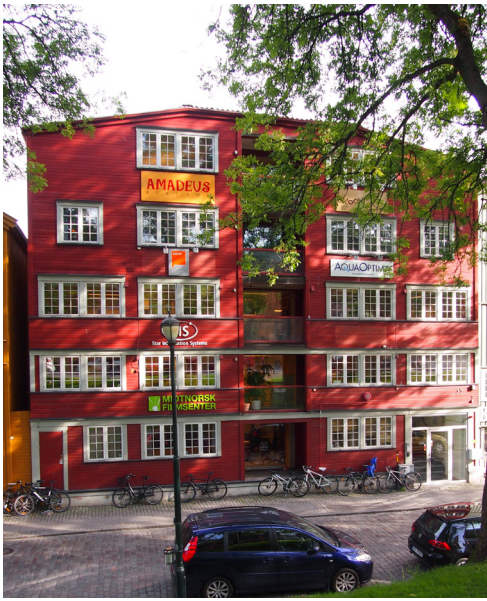
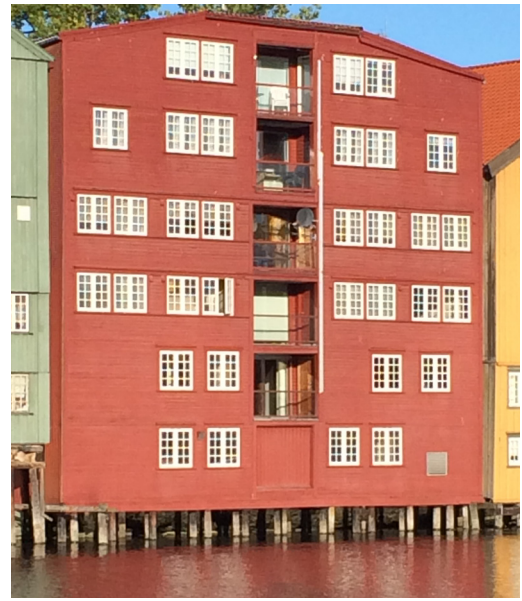
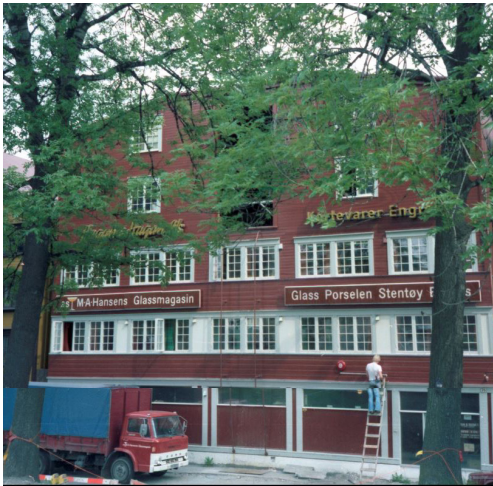
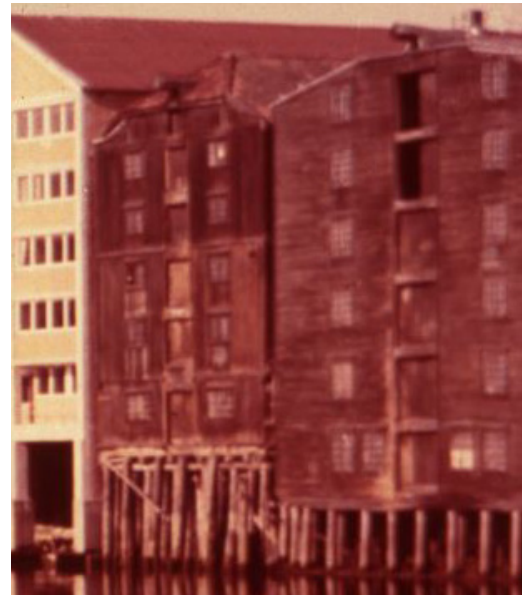
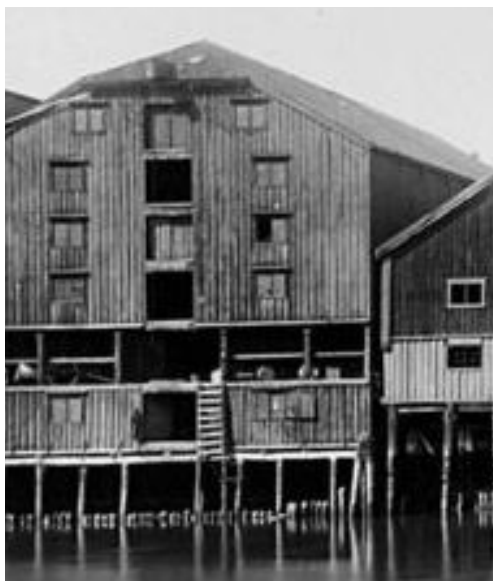
Kjøpmannsgaten 35
2013 mot Kjøpmannsgata

Kjøpmannsgaten 35
2014 mot elva

Kjøpmannsgaten 35
1978 mot Kjøpmannsgata

Kjøpmannsgaten 35, t.h. på bildet
1960-tallet mot elva

Kjøpmannsgaten 35
1920-tallet mot elva

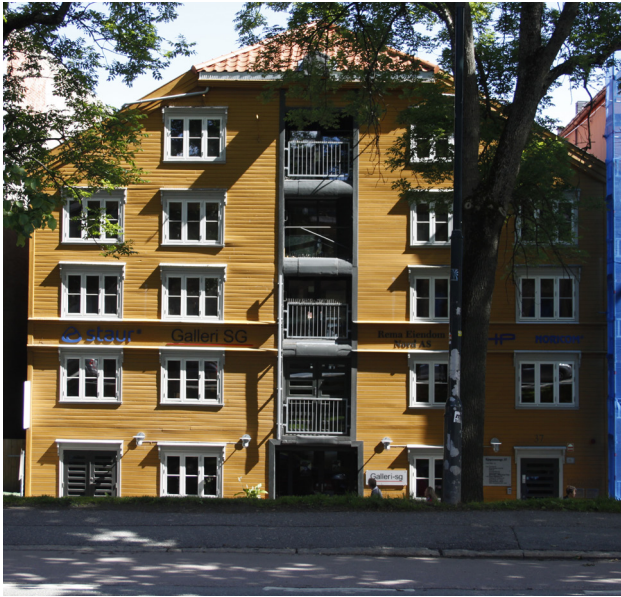
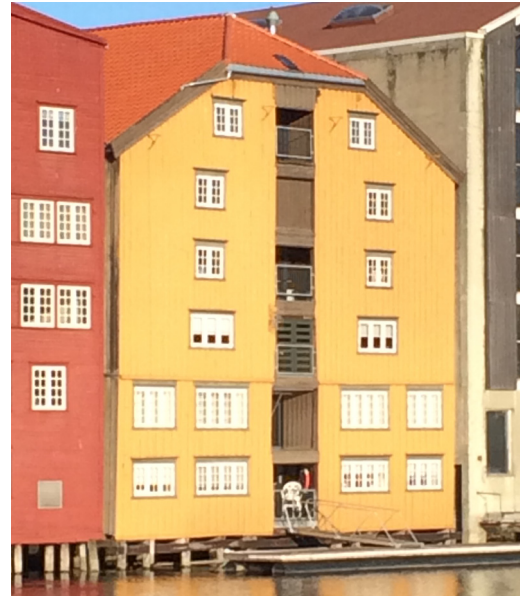
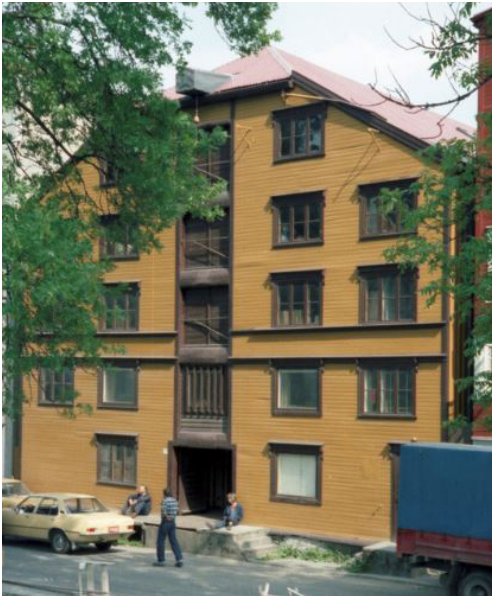
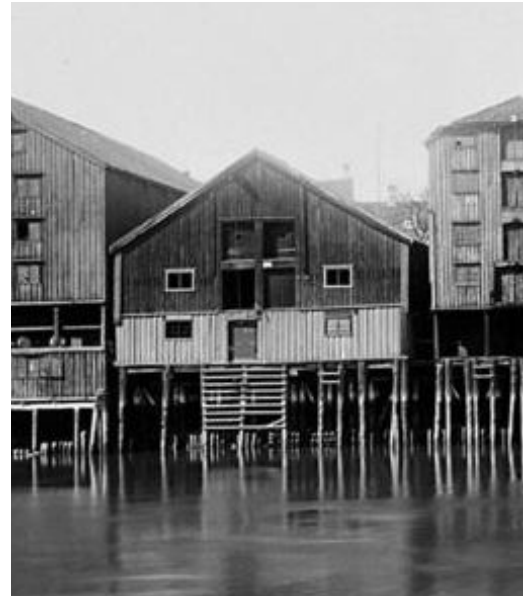
Kjøpmannsgaten 37
2014 mot Kjøpmannsgata

Kjøpmannsgaten 37
2014 mot elva

Kjøpmannsgaten 37
1978 mot Kjøpmannsgata

Kjøpmannsgaten 37
1920-tallet mot elva

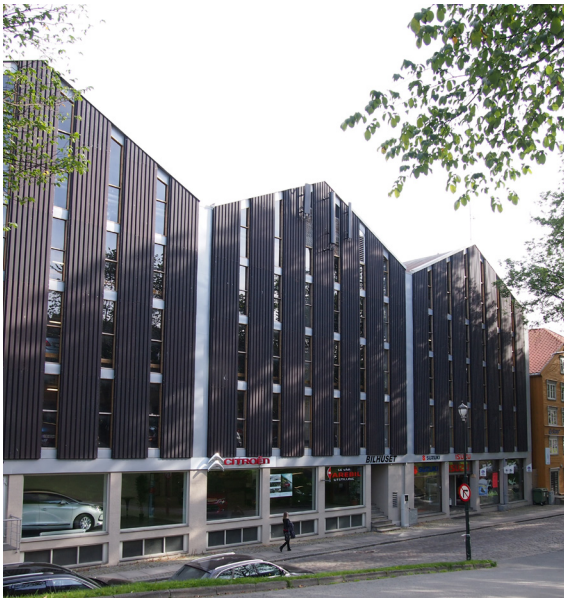
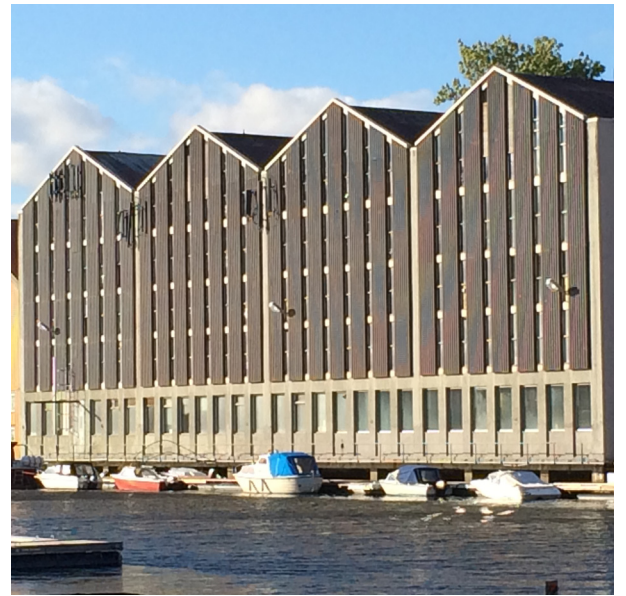
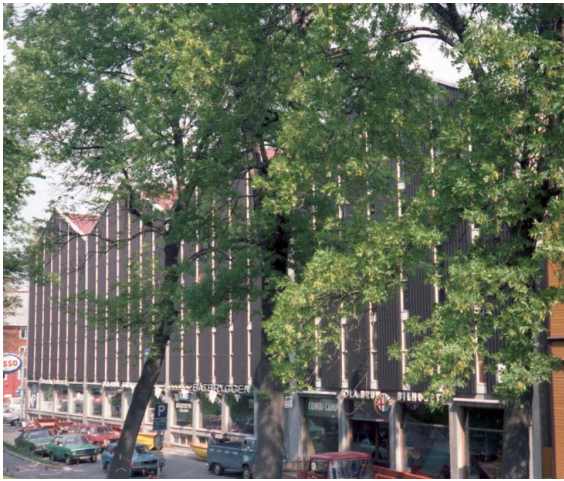
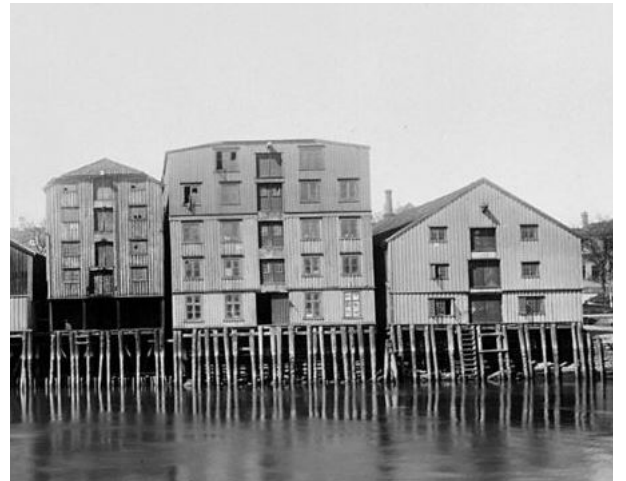
Kjøpmannsgaten 41
2014 mot Kjøpmannsgata

Kjøpmannsgaten 41
2014 mot elva

Kjøpmannsgaten 41
1978 mot Kjøpmannsgata

Kjøpmannsgaten 39-41-43
1920-årene mot elva

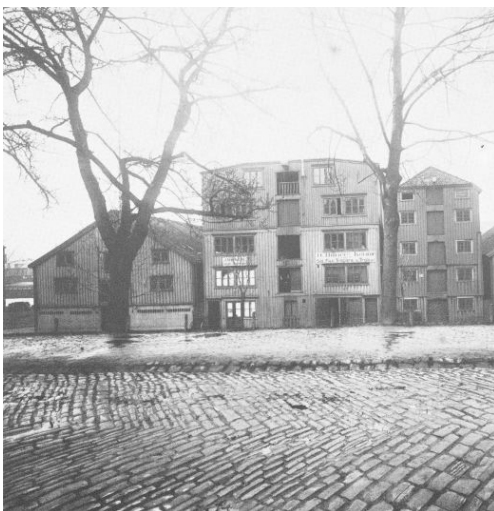
Kjøpmannsgaten 39-41-43
ca. 1895 mot Kjøpmannsgata

Bygget litt etter 1850. Gatefasaden har panelkledning og vinduer/overstykker fra 1980-tallet, med unntak av øverste etasje, der både vinduer og panel har aldersverdier i behold. På langfasade finnes en god del gammel kledning; portmotivet på langfasaden har sannsynligvis gått helt ned. Det kan her være i behold eldre portåpninger ut over de som vises i dag, disse bør kunne tenkes reetablert i henhold til dokumentasjon.

På elvesiden er eldre kledning i behold, med unntak av de to nederste etasjene. Én gammel port er i behold, i kjeller.

På taket ligger gammel teglstein som ble lagt om for ca 10 år siden. Denne er fint lagt og bør beholdes.

- Rekonstruksjon av deler av langfasaden bør kunne vurderes, bl.a. som ledd i å skape gode lysforhold innvendig
- Bygningens møte med allmenningen bør utvikles som et særskilt miljøprosjekt

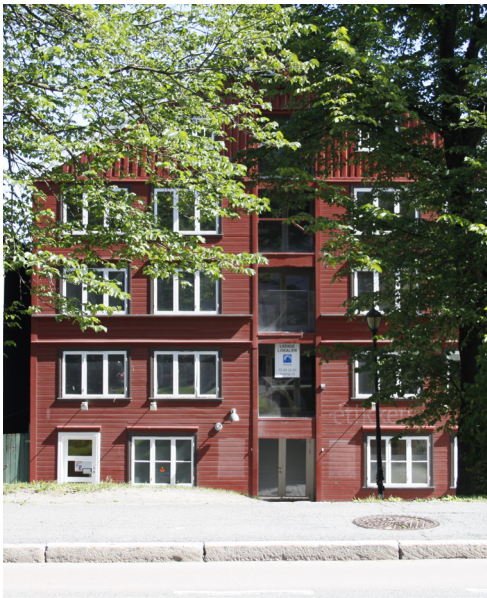
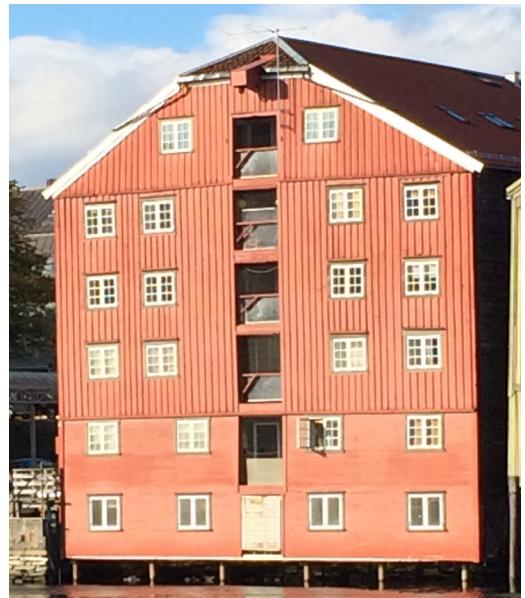
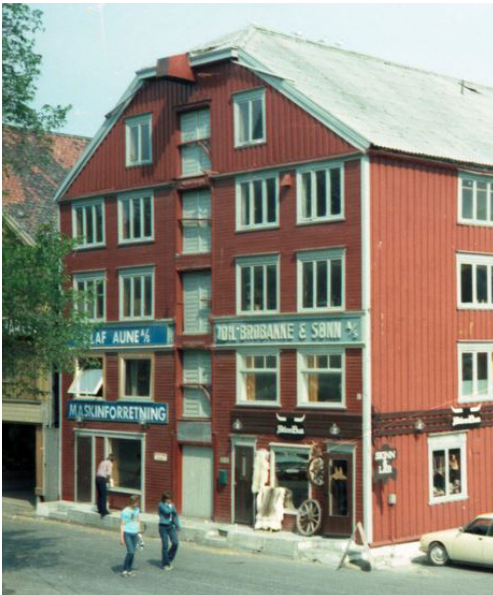
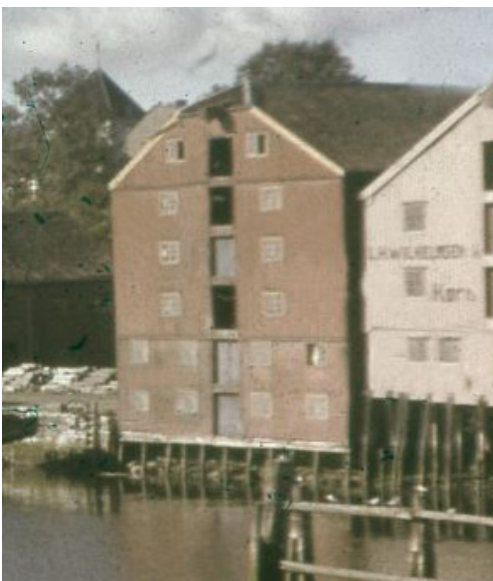
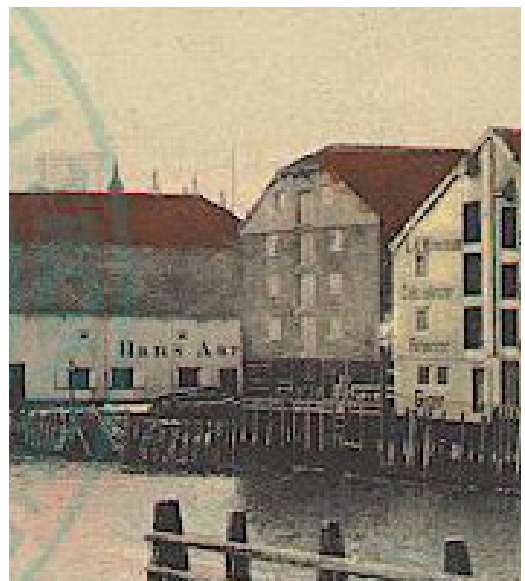
Dette er opprinnelig to sidegangsbrygger, oppført med relativ stor avstand i tid: På 1760-tallet (nr. 53), og i 1839 (nr.55). Nr. 53 er i dag i hovedsak fundamentert på en naturstensmur, nr. 55 i betydelig større grad på trepeler.

Det er store aldersverdier i behold i fasadene; både i kledninger, vinduer og porter. Bygningen har i dag et stort vedlikeholdsbehov, bl.a. pelefundamentene.

Svalgang (med den originale tilevegg) er i behold bak ytterveggkledningen i 2. etasje mot elven.

Spesiell detalj: Toppen av pelene stikker frem foran panelkledningen, og er utstyrt med skråstilte dekkbord.

I fasade mot gate mangler aldersverdier i 1. etasje; ytterveggen er her erstattet med store forretningsvinduer, og et større veggparti er trukket flere meter tilbake. En delvis dokumentert prinsipprekonstruksjon av hel vegg i 1.etasje mot gaten er (2014) prosjektert og akseptert av byantikvaren.

Gjenåpning av svalganger har vært diskutert. Det er ikke grunnlag for en total generell avvisning av å gjenåpne svalgangene karakteristisk historisk element i bryggene, men dette må veies opp mot aldersverdier. I dette tilfelle bør eksisterende aldersverdier i kledning m.v. veie tyngst.

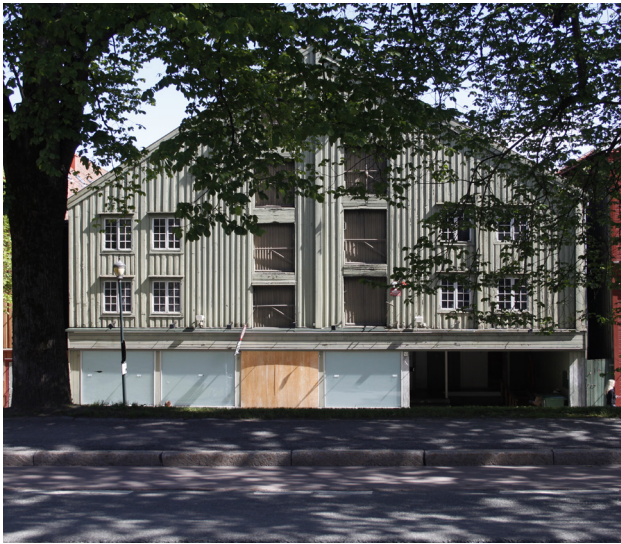
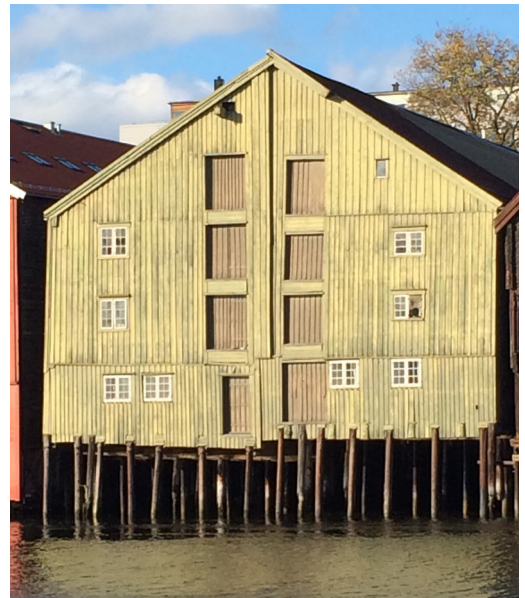
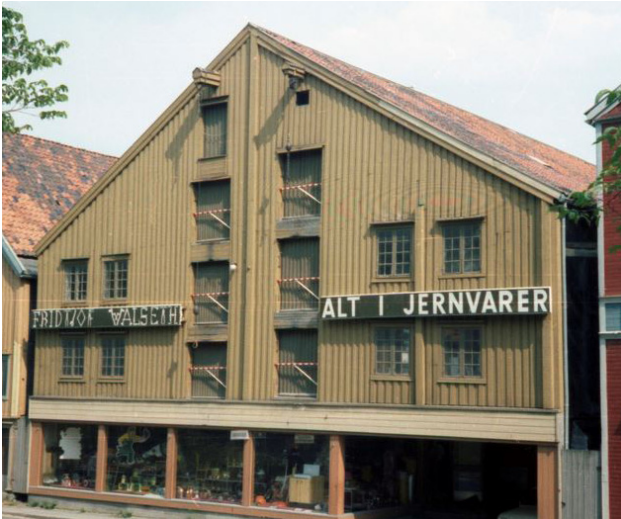
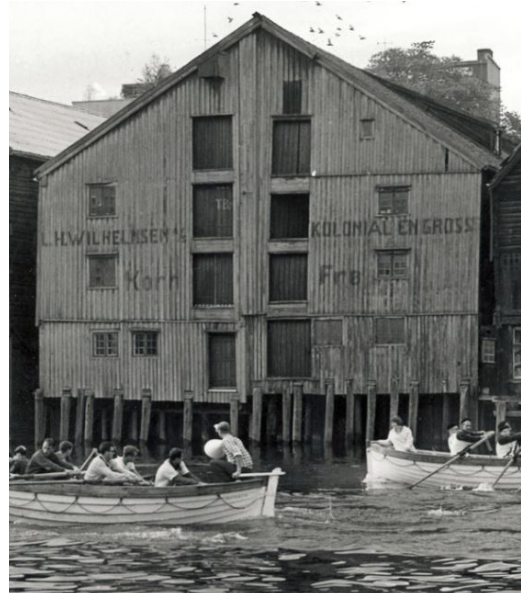
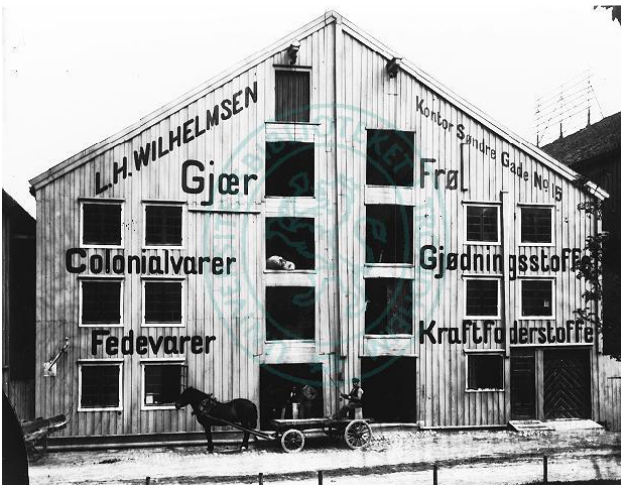
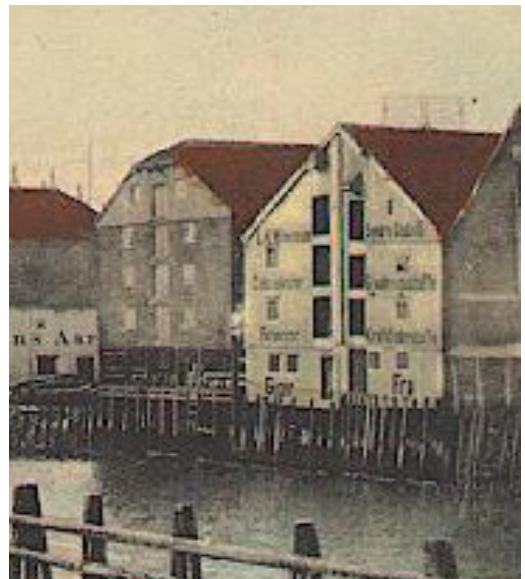
Ant. bygget rundt 1740 (som midtgangsbrygge), og dermed en av de aller eldste som i dag er i behold i Kjøpmannsgaten.

I gatefasaden er kledning, vinduer og listverk av nyere dato. Flere porter har stor aldersverdi. Portåpningene er høyst sannsynlig de opprinnelige og må beholdes.

Mot elva er tømmerveggen eksponert i fasaden. Denne fasaden har, som den eneste, trolig aldri vært panelt. Svalgang i behold i 1. og 2. etasje. I 2. etasje er i senere tid montert "foldespiler".

Dør i 1. etasje mot elven er sterkt skjemmende og bør skiftes.

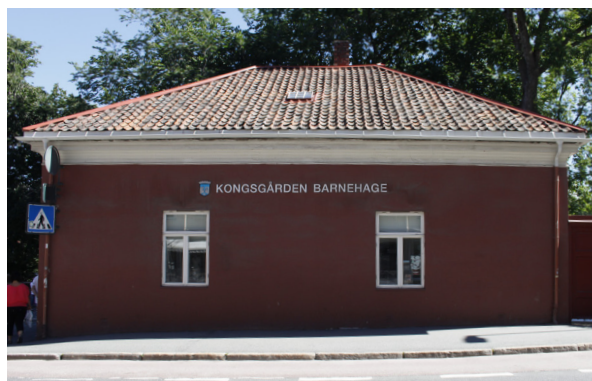
Brovakten

FASADEMATERIALER

Enkel fasade i malt betong. Synlig skitt/støv. Veggen møter bakken uten mur e.l. Vinduene er av typen 3-rams T-post. Profilert hovedgesims. Nordre fasade har sprekker og en mer ru overflate enn vestre fasade.

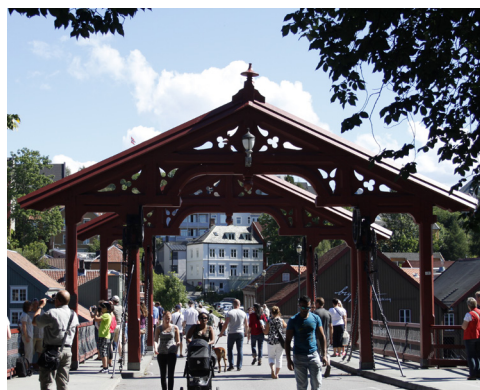
Gamle Bybro

Trebro med romantisk utformede portaler i tre. Metallbeslag mm.

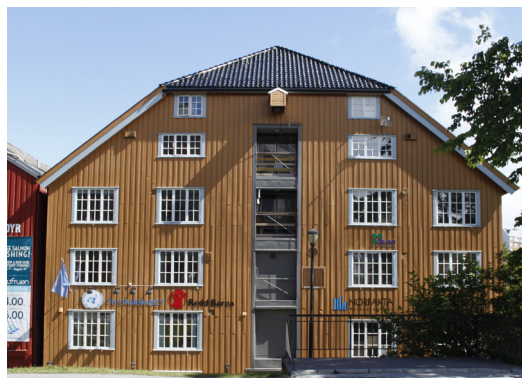
Kjøpmannsgata 5

Stående panel med under- og overliggere, god stand. Endene på panelet som er nærmest bakken er noe preget av slagregn og har slitte ender. Dørene har et synlig fiskebeinsmønster i tre med ca. 2 cm relieff, mens portene etterligner dette mønsteret, men har et lavere relieff. 3 typer vinduer, felles for dem er de smårutede sprossevinduer, med 6 små ruter i hvert. 2-rams vindu med stående rektangulære ruter, to horisontale og en vertikal sprosse, et slikt i 1. etg. 3-rams vindu som ellers er lik førstnevnte, disse er i 1. - 4. etg. I 5. etg er det 3-rams vinduer som er like sistnevnte, med unntak av at disse har kvadratiske ruter. Loftsvinduene er like sistnevnte, men er kun 2-rams. Taket ser nytt ut og består av glaserte, svarte takstein.

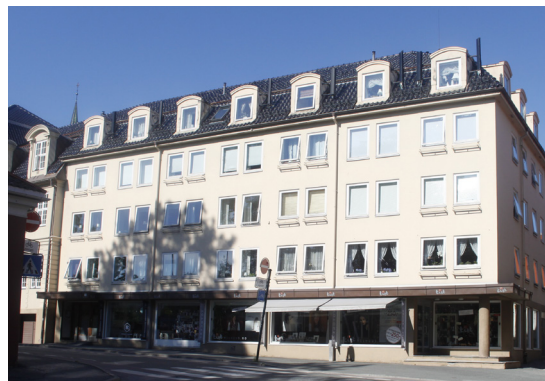
Kjøpmannsgata 6

Pusset mur i 2. - 4. etasje som ser glatt og jevn ut. 1. etasje er mørkere med store utstillingsvindu med fast karm. Muren her har noe tekstur. 1-rams vinduer uten gerikter, fast rytme med to og to vinduer som står nært sammen. Brunt utstikk over 1. etasje som er dekt med brune metallplater. Kobhus stikker ut fra det bratte, valmede taket. Disse har samme fasadefarge som kledningen, samt et stort 1-rams vindu. Svarte, glaserte takstein.

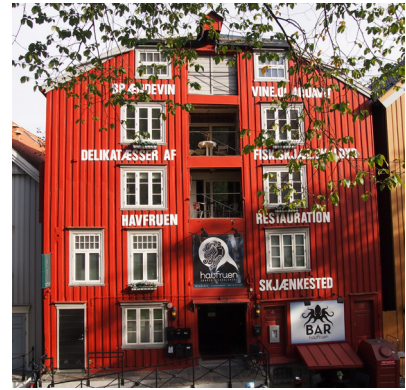
Kjøpmannsgata 7

Stående trepanel med under- og overliggere, hulkil på sidene. To ulike murer; en nybygd rampe med tilhørende hvit mur og svart rekkverk, mens den opprinnelige muren er støpt med større og mindre stener, med vindu- og døråpning omkranset med tegl. Lengst sør på vestfasaden er det to dører som ikke er tilgjengelige fra bakkenivå, disse er helmalt i kledningens rødfarge (både dør og gerikt). De tradisjonelle portene er ikke synlige, med unntak av porten i 5. etasje. Det er tre ulike typer vinduer; henholdsvis (2-rams) sprossevinduer med 8 ruter, kombinasjon av toppstyrt sprossevindu og sidehengslede vinduer (3-rams T-post), samt tredelte sidehengslede vinduer (3-rams). Taket består av plater med ulike nyanser av grått, lagt i diagonalt mønster.

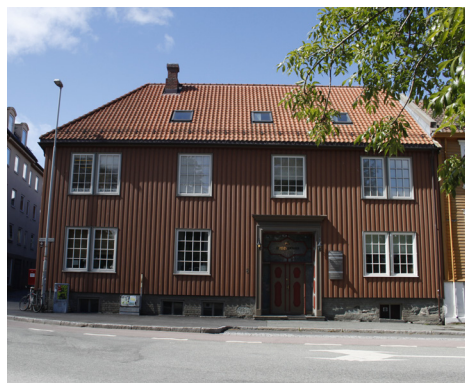
Kjøpmannsgata 8

Stående bordkledning med over- og underliggere med staff på overliggerene. Det er to typer vinduer, på midten er det 1-rams vinduer med tre horisontale og tre vertikale sprosser. På sidene er det sammenstilt to og to 1-rams vinduer med tre horisontale og to vertikale sprosser. Smale karmen og gerikter. Taket har lys, oransje matt teglstein som takstein. Huset har mursteinsmur som er gråmalt. Fra midten og til høyre (nordover) er det innmurt store steiner.

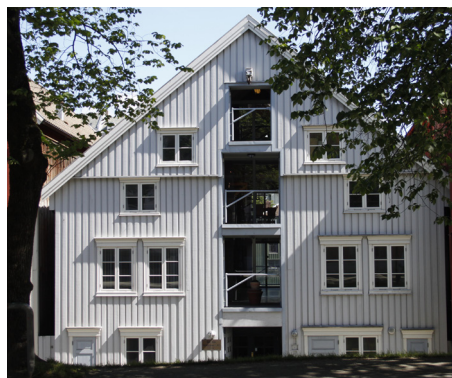
Kjøpmannsgata 9

Stående panel med staff, under- og overliggere. Dørene har tre mindre felt. Portene er tilstede, men står i åpen posisjon (mulig det er fast posisjon, siden det bak synes hele glassfelt som skiller uterommet fra innendørs). To typer vinduer, begge 1-rams. Den ene typen har små vinduer med sprosser. Den andre er høyere, med sidehengslede vinduer, hver side med to horisontale sprosser. Som i Kjøpmannsgata 7 er det bygd opp en ny, pusset hvit mur for gjøre dørene tilgjengelige. Taket består av takstein med oransje, matt farge.

Bryggen har et vinderhus, der kroken henger synlig. 4. etasje krager en panelbredde ut mot gate og flukter med vinduenes overside i 3. etasje. Geriktene/karmlistene er forseggjorte og bygger opp til vannbrett over vindu og dører slik at det leses som et dekorativt element. Portgrinden har fasadefarge. Rampe opp til hovedinngang, med artikulerde stolper i gelender med kjetting som håndløper, malt sort (NCS S 6000-N).

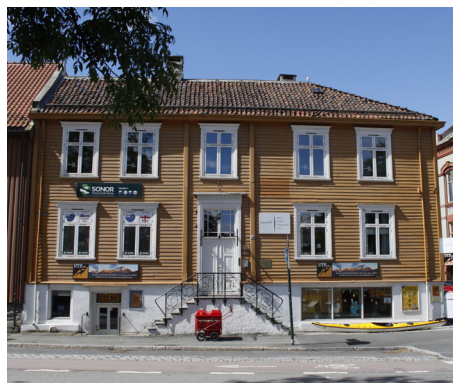
Kjøpmannsgata 10

Liggende bordkledning (weatherboard). 4-rams vinduer, klassisk stil på vinduers og dørs gerikter. Pilastre i tre på hver sin side av døren og på husets sider. Trapp i samme mur som resten av fasaden. Taksteinene er (for det meste) i en matt, mørk jordfarge med variasjon i fargetoner.

Svart rekkverk (8000-N) med artikulerte detaljer.

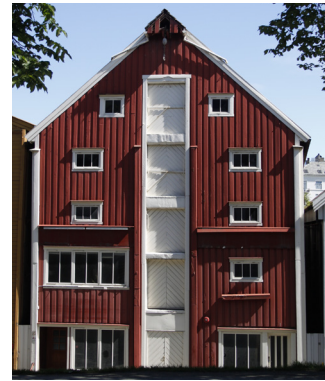
FASADEMATERIALER

Stående panel med høvlet staff, under- og overliggere. Panelet ser ut til å ha vært høvlet, men i dag fremstår det gammelt med noe sprekker, glipper mellom panel-skjøter og avflasket maling flere steder. Vinduer og gerikter er i samme farge, mens portene er 5% mørkere, og med en kulør hakket nærmere gul. Porten har fiskebein-mønster, og untatt porten på bakkeplan ser portene ut til å være like store. Det er to ulike dører, den lengst sør på fasaden ser eldst ut, og har tre vertikale, rektangulære glassfelt, mens døren lengst nord er en bredfeltet tredør. Fire typer 1-rams vindu. To av typene har sidehengslede vindu, med høye, rektangulære glass, inndelt med en vertikal sprosse, der forskjellen mellom den er høyden. De to andre typene har topphengslet feste, der forskjellen mellom de to typene er at dene ene har en vertikal sprosse, mens den andre har to. Mørk takstein.

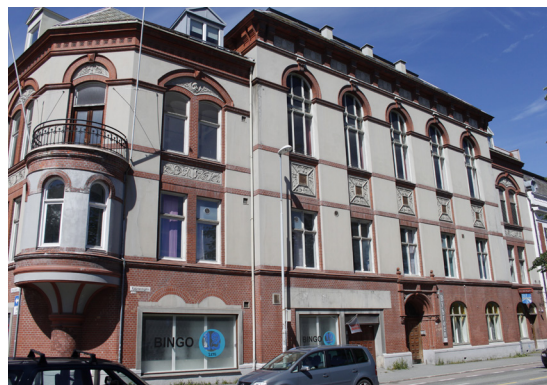
Kjøpmannsgata 12

Hovedetasjene er i lys puss med detaljer i rød tegl, i 2. - 4. etasje. Sokkelen tar opp i seg høydeforskjellen på gatenivået, og er glatt, stein som er supplert med profilerte stein i port- og vindusoverstykkene. Det er flere typer vinduer. 2-rams vinduer høye og rektangulære vinduer. 4-rams vinduer som er like høye, men bredere enn ovennevnte vindustype. I tillegg er det vinduer med bued øvre vindusramme med sprosser. Detaljeringen rundt vinduer i murstein, disse fungerer visuelt som gerikter. Båndgesimser i murstein mellom 2. og 3. etasje. Hovedgesimsen har dekorative utstikk i murstein. Dører i tre, utskjærte felt med kvadratisk mønster. Taket er tekket med skifer.

Bygget er fra 1900 og er tegnet av Lars Solberg og Johan Christensen. Renesanssepalass. Felt over og under vinduer med dekor. Forseggjorte gerikter med skulpturerte hoder og dekorative elementer. I 1. etasje er det satt inn et stort fast karm vindu der det før var vinduer med buede gerikter. Tomrommet over de nye butikkvinduene er støpt igjen. Hjørnekarnappet er kalt "Seidelen".

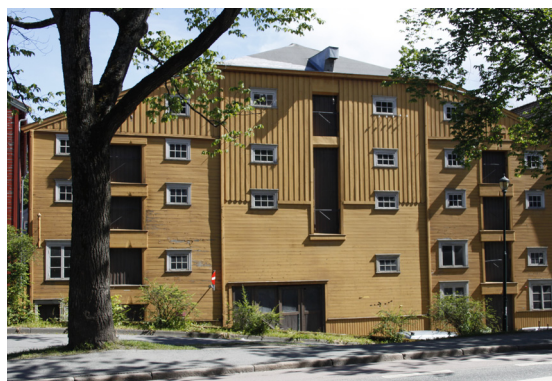
Kjøpmannsgata 13

3 ulike kledningsvarianter, der den mest dominerende er det som er liggende, høvlet panel med matt maling i 1. - 4. etasje. på sidene og 1, 2 og halve 3. etasje. Videre er det eldre, stående panel, bygd med under- og overliggere og med staff. Den tredje typen er som type to med unntak av at noen ender er avrundet, samt at staff ikke er synlig på alle bord. Geriktene er profilerte og trapper seg ned mot vinduene. Det er kun vinduer som har aksentuerte gerikter, samt kun disse som er malt i en annen farge enn kledningen. 6 ulike typer vinduer i tre ulike størrelser. 1-rams vindu med loddrette og vannrette sprosser, kvadratiske ruter. 1-rams vindu med to loddrette og en vannrett sprosse, en versjon med kvadratiske ruter og en med rektangulære ruter. Tidligere var dette bygget tre bygg, og derfor har det tre sett med porter. Portene er bygd opp av brede trebord med et lag med lister som dekor over skjøtene. Takets midtre del er et valmtak der fronten mot gata er ikledd takpapp, mens sidene som strekker seg ned over de to sidene er ikledd bølgeblikk som er rustet.

Bryggens oppbygde mur mot gaten er overgrodd og gir en sterk følelse av fravær av vedlikehold. Porter er låst igjen med hengelåser, men portene glipper og er heller ikke i god stand. Bryggen er sammenbygd av tre enheter, og har tre takelhus, en over hver port. Bak vindusrutene kan en se tykke jernstenger med synlige knutepunkt som danner et grovmasket gitter. Portgrinden er sort og slitt.

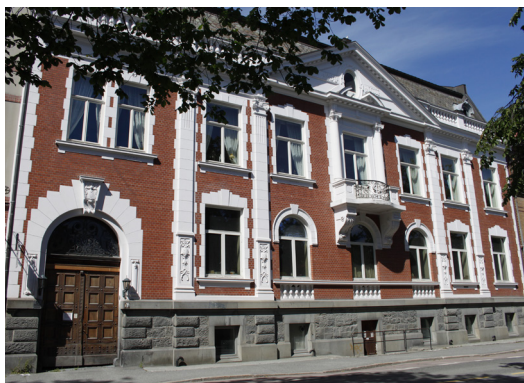
FASADEMATERIALER

Fasaden er forblendet med glatt, tysk kledning i mur og pusset, malt mur. Grovhogd stein i første halvdel av første etasje, rustika, som var vanlig i renessanspalassenes sokkeletasjer. Fargen på gerikterne til vindu og dør er den samme som dekorfargen på de klassisk utformede pilasterene med jonisk kapitel. Tre typer vinduer, i sokkeletasjen er det 1-rams vindu. I 2. og 3. etasje er det 3-rams T-post vinduer. Det er dessuten en variasjon av sistnevnte type, med et buet vindu som den tverrliggende rammen i vinduet.

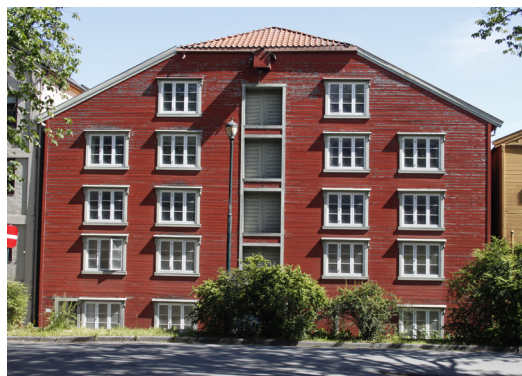
Kjøpmannsgata 15

Liggende panel, not og fjær. Mye avflasset og slitt maling. Malingen er matt, og kvister synes gjennom. Døren til høyre på bildet, lengst nord på fasaden, har et opphøyd felt avsluttet med et profil i overkant, over dette feltet er det en glassrute. Døren til venstre er det kun geriktene igjen av, og der døren stod er det fylt inn med kledning som er lik fasaden ellers. Vinduet er av typen 2-rams, med tre vindusfelt som kan åpnes. Overside av vinduskarm har dekorative vindusknekt som aksentuerer og bryter opp den ellers store fasaden. Porten har liggende brede bord med fals. Taktegl i oransje farge.

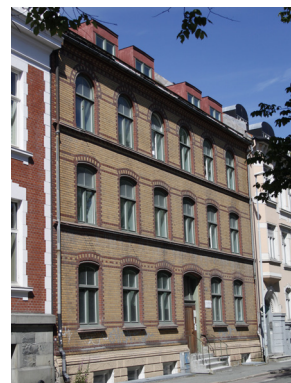
Kjøpmannsgata 16A

Gul murstein med dekorinnslag med rødfarget murstein. Vindu i 1. og 2. etasje er 3-rams T-post med en spross i rammen øverst i vinduet. I 3. etasje er det vinduene like, med unntak av at rammen øverst i vinduet er buet. Båndgesims i rød murstein. Hovedgesims med profilert murverk i både rødt og gult. Synlige kobhus sammenstilt parvis, alle med 2-rams vinduer.

En kan se noen forskyvninger/sprekker i murverket.

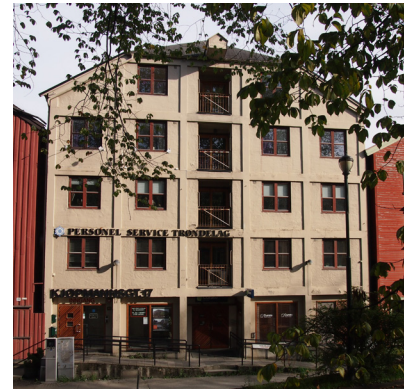
Kjøpmannsgata 17

Bjelker og søyler i armert betong danner et rammene for inntrukne felt som har en bearbeidet overflate som gir en synlig tekstur fra betongen under betongmalingen. Vinduene har ikke gerikter. Det er to typer vinduer. Den ene er store fastrammevindu som har glassfelt like store som inngangsdørene i 1. etasje. Den andre typen er todelte 1-rams vinduer med horisontal, falsk spross. Inngangsdørene på byggets side har diagonale treprofiler, mens hoveddøren har det samme diagonale mønsteret som speilvendes slik at mønsteret blir symmetrisk om midten og hoveddøren får et fiskebeinsmønster. Taket ser ut til å være kledd med takpapp, uten noe over det.

Bryggeformen er lik de andre bryggenes, men på grunn av fasadens materialitet oppfattes bryggen som større og tyngre enn bryggene ved siden av den. Portrommene er bevart, men ikke portene. Bryggen har oppbygd rampe med sement i bunn og skiferstein som toppdekke, med et svartmalt gelender. Portgrinden er tidligere malt hvitt, men nå er mye flasket av og rustet.

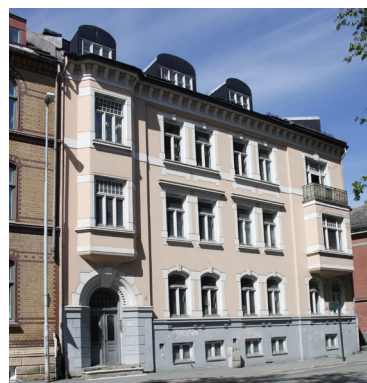
Kjøpmannsgata 18

Jevn pusset fasade. Geriktene har geometriske former, i 1. etasje er det buede linjer, mens det i 2. og 3. etasje er rette geometriske former. I samme etasjer er det 3-rams T-post vindu. I 1. etasje er det nesten samme type vindu, med unntak av at øverste ramme er buet. Båndgesims skiller 2. og 3. etasje. Karnappene har 4-rams vinduer med tre vertikale rammer og en liggende ramme over med to horisontale og fire vertikale sprosser. Hovedgesimsen er delvis profilert. Takstein.

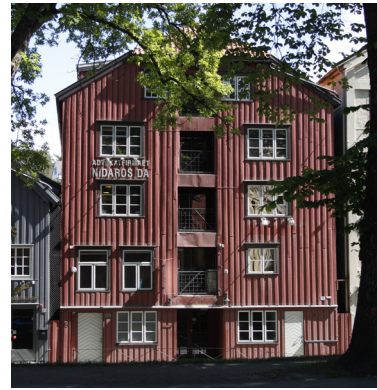
Kjøpmannsgata 19

Stående panel med over- og underliggere, hulkil på sidene. Malingen ser nedstøvet og grå ut, litt glans i malingen fra 3. etasje og over. Dørene er i tre og har fiskebensmønster, bordene er brede. 1. etasje mangler gerikter, men har gerikfargemellom vindusfeltene. Fire typer vinduer. Et 2-rams vindu med en dobbeltsidig sidehengslet del, og en enkeltsidig sidehengslet del med to horisontale sprosser. 3-rams T-post. Et 1-rams vindu med vertikale og horisontale sprosser, samt et 1-rams vindu med dobbeltsidig sidehengslede vindu med to horisontale og en vertikal sprosse. En profilert list gir et delingsskille mellom 1. og 2. etasje. Portrom, men portergrind mangler. Taket har lys oransje takstein i tegl.

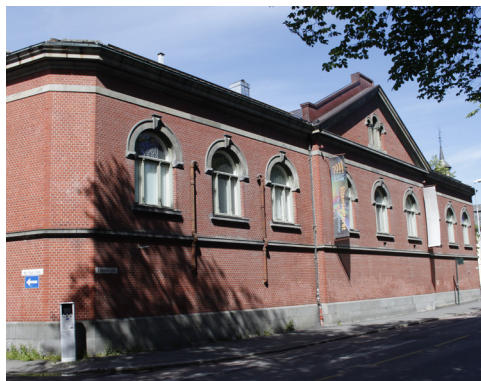
Kongens gate 1

Hovedvekt av murstein i fasaden. Båndgesims mellom 1. og 2. etasje og mellom 2. og 3. etasje. Midt på fasaden er det et gavlmotiv i det som blir 3. etasje. Sokkelen er bygd av store, rektangulære steiner. Vinduene i 2. etasje er 4-rams med tre vertikale rammer og med en buet ramme over disse. Geriktene er uthogd i stein. Vinduet i gavlen har samme form som ytterkant på vinduer i 1. etasje, men disse vinduene er mindre.

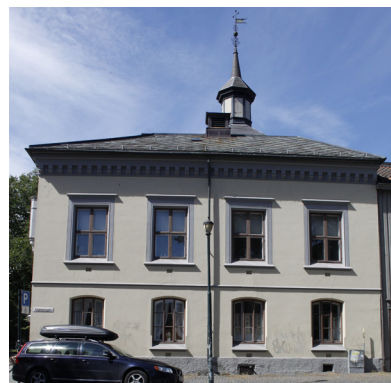
Kongens gate 2

Pusset fasade. Muren er ru. Vinduene i 1. etasje er et fast karm vindu med en ramme i midten som kan åpnes. Vinduene i 2. etasje har 4-rams vinduer med rektangulære ruter. Rammen har en horisontal sross. Enkel båndgesims mellom 1. og 2. etasje. Hovedgesims med tannsnitt. Taket er lagt i diagonalt mønster med firkantsteiner. Tårnet er i tre i den øverste delen (og den som er synlig fra Kjøpmannsgata) og tårnets tak har horisontalt falset metallplater. I toppen av tårnet er det svært detaljert utført metallspir og -banner.

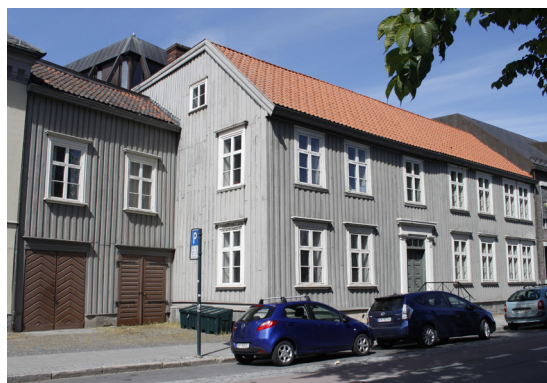
Kjøpmannsgata 20

Bordkledning med over- og underliggere med staff. Enkle gerikter med profilerte vannbord. Hoveddøren har portal med pilastre av dorisk type, samt profilert overligger og vannbord. Døren er i tre med utskårne, kvadratiske felt. Trapp opp til dør med fire trinn. Profilert sokkel- og hovedgesims. Det er 4-rams vinduer med to kvadratiske ruter og to stående rektangulære ruter med en horisontal sross. Støpt sokkel. Lys oransje krum takstein.

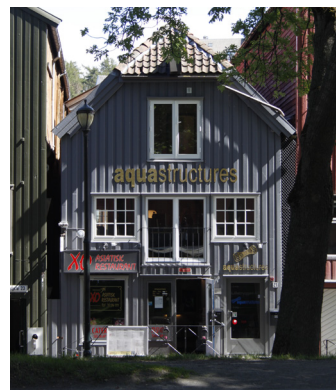
Kjøpmannsgata 21

Stående bordkledning med over- og underliggere. Dørene har store vindusfelt. Fire typer vindu. I 1. etasje er det et stort fastkarmsvindu med karm i aluminium. Trapp opp til døren til høyre på fasaden, uten gelender. Fransk balkong i 2. og 3. etasje der det "skulle vært" portrom, her er det store vindu/balkongdør med glassfelt, som kan åpnes inn i bryggen. Videre er det et 2-rams vindu som er dobbeltsidig sidehengslede med to horisontale og en vertikal sprosse. Taket har mørk oransje/lys brun takstein i tegl.

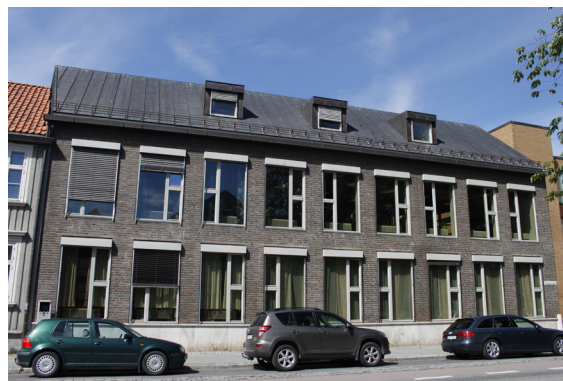
Peter Egges plass 1

Fasade med mørke murstein. Stor variasjon i lysheten på steinene. Taket er dekt av rektangulære kobberplater. 3-rams vinduer med en stående rektangulær ramme, samt to mindre, som til sammen er like høye som den store rammen. Vinduene i fasaden er like, og er parvis stilt speilvendt mot hverandre. Vannkant over vinduer av metall med innebygde, utvendige persienner. Vannkanten er i samme farge som vindu, som ser ut til å være i aluminium.

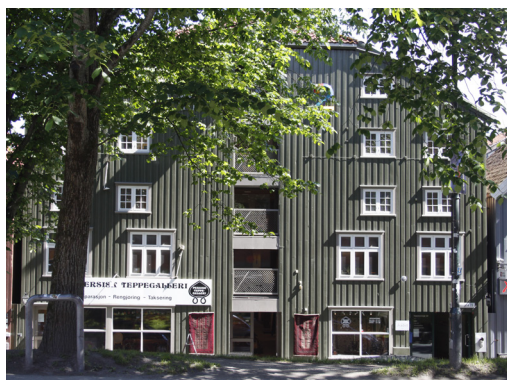
Kjøpmannsgata 23

Stående bordkledning med over- og underliggere, hulkil på sidene (empire kledning). 2-rams vindu med en horisontal og en vertikal sprosse, stående rektangulære ruter i 5. etasje. 2-rams vinduer med 2 horisontale og en vertikal sprosse med kvadratiske ruter i 3. og 4. etasje. 6-rams vindu uten sprosser i 2. etasje. I 1. etasje er det fastkarmsvindu, med vertikal og horisontal sprosse, og også halvparten så store vinduer med kun horisontal sprosse. Oransje takstein i tegl.

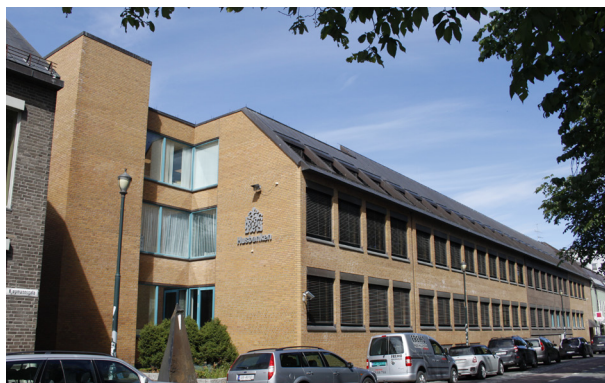
Peter Egges plass 2

To varianter av teglestein, en lys oransje og en mørk brun. Bygget har en rytmisk oppbygging av materiale, et stort felt med lys teglstein, et mindre mørkt felt, og så et lyst et igjen. Hovedvekt av 1-rams vindu og fast karm vindu sammenbundet av gerikter i metall. Vinduene har vannbrett med innebygd persienne. Sokkeletasjen har gitter foran 1-rams vinduer på den mørke delen. Parvise enkeltstående 1-rams vinduer som bindes sammen av geriktene. Båndgesims av marmor mellom sokkeletasjen og 1. etasje. Sokkeletasjen på den mørke delen er malt mur, i samme farge som teglsteinene. Stikkbuevindu med gitter inn mot hvelvkjelleren. En kan se åpne felt på taket, dette er åpninger for vinduer i 3. etasje som er inntrukket, slik at området under det skrånende taket er en åpen gangsoner. Taket har kobberplater.

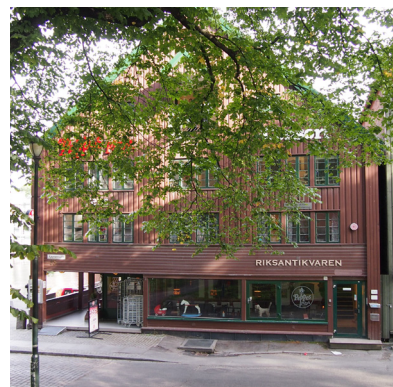
Kjøpmannsgata 25

Stående kledning med over- og underliggere med staff, men unntak av et liggende panelbelte over 1. etasje, samt under vinduene i 1. etasje. Bryggen har en søyle helt til venstre på fasaden, der følger bordene søylen oppover helt til hustaket, denne delen har smalere bord med not og fjær. Vinduene har utstikkende overkarm som er i samme farge som kledningen. Underkarm vindu har blikkbeslag som er i samme farge som kledningen. Like vinduer i 2. og 3. etasje. Rader med tre og tre, og to og to 1-rams vinduer med 3 horisontale sprosser, liggende rektangulære ruter. Små 1-rams vinduer med samme type ruter, men med én horisontal spross. 1. etasje har store glassfelt, og inntrukket inngangsdør på hjørnet. Portrommet i 4. etasje har et rekkverk med liggende fiskebensmønster, samt heldek-kende glassrute innenfor. Selve porten mangler. Mørk oransje takstein i tegl med svake kulørforskjeller.

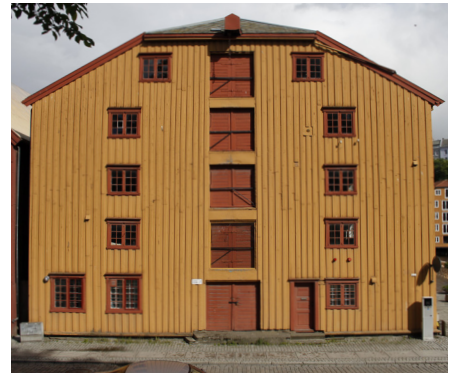
Kjøpmannsgata 27

Stående panel med over- og underliggere. Overliggere har staff. Forsiktig artikulert bord over vindu (fungerer som vindusknekt) med skrå planke liggende over. Det er synlig, hvit-omaljert gitter bak vinduene i 1. etg. Det er like vinduer i 2. - 5. etasje, disse er 2-rams vinduer med to horisontale og en vertikal sprosse - med unntak av ett vindu som er av typen 2-rams med tre horisontale og en vertikal sprosse. Sistnevnte vindu finner en også i 1. etasje, der noen av vindusrammene har en mørkere rødfarge. Portene er intakte, og mellom portene opp gjennom etasjene er det beslag som artikulerer den horisontale bevegelsen. Portgrind i svart, falmet metall. Selve portene har brede, liggende bord. I 2. etasje er det innfelt et glass. Takskifer i form av firkantstein.

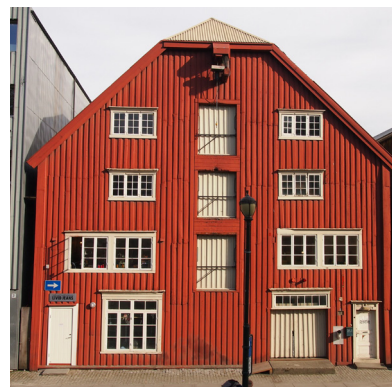
Kjøpmannsgata 29

Stående panel med over- og underliggere med svakt utformet hulkil. Fasadens sider har uttrukne hjørner med en panelbredde på tre bord, som kan leses som en ramme/pilastre. Fire typer vinduer. I 3. og 4. etasje er det 3-rams vinduer med to horisontale og en vertikal spross, kvadratiske ruter. I 2. etasje er det 3-rams vinduer med to horisontale sprosser og kvadratiske ruter, sammenstilt to og to, sammenbundet med gerikt. I 1. etasje er det sammenstilt to vindu av følgende type sammen; et 3-rams T-post vindu med en spross i øvre ramme, mens de nedre rammene er like som sistnevnte vindustype. Over port i 1. etasje er det et 1-rams langstrakt horisontalt vindu med 6 vertikale sprosser. Taket har plater som har rustet og er svakt rødgult over større områder.

Bryggen avsluttes mot bakken med en tykk, profilert sokkelgesims. Avrundet og profilert vannbrett. Svart, slitt portgrind. Portene har brede, vertikale bord med smalere lister over skjøtene. Et lite, flatt vinderhus med synlig krok og moderne maskineri. Generelt inntrykk av at bryggen er slitt og skitten. Noen deler har begynt å morkne. Noen steder har malingen begynt å sprekke og flasse av.

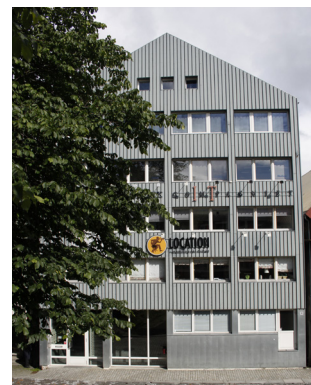
Kjøpmannsgata 31

Nyere bygg som tar opp formspråket til bryggene. Hoveddelen av fasaden består av metall og trepanel. Metallet stikker vinkelrett ut fra bygget, mens panelet er stående og lagt mellom metallutstikkene. 1. etasje har stående metallplater, metallet er trolig aluminium. Det er to store glassfelt, med en horisontal sross og to vertikale, i fast karm i 1. etasje, et glassfelt med dør og ett uten. Den dominerende vindustypen er 3-rams vinduer, fire stykk per etasje i 2. - 5. etasje. Det er dessuten et slikt også i 1. etasje sammen med et 2-rams vindu kombinert med dør. I loftsetasjen er det tre små 1-rams vinduer. Vinduene er trukket inn i bygningskroppen. Taket ser ut til å være dekket med takpapp.

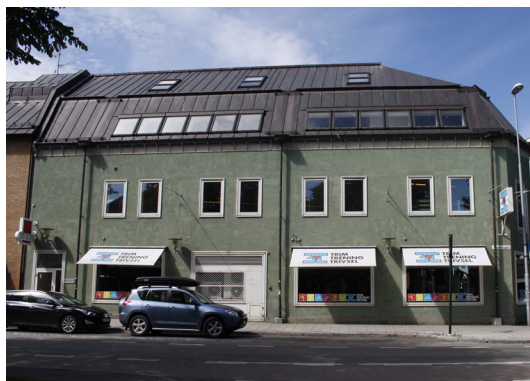
Kjøpmannsgata 32

Pusset fasade, noe ru. Fasaden har ulike sjatteringer i lyshet som skaper liv i fasaden. Vannrennene deler inn fasaden. Enkle, profilerte gerikter. 1. etasje har store 1-rams fast karm vindu, samt et felt med ventilasjonsanlegg trukket noe inn. Vinduene har store persienner med reklame. 2. etasje har stående rektangulære 1-rams vinduer. Enkel hovedgesims i annen farge (lysere og mer kulørt enn fasadefargen). Taket er valmet og har metallplater. En kan dessuten se to sett av seks sammenstilte 1-rams vinduer.

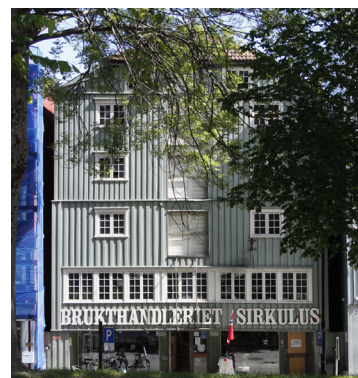
Kjøpmannsgata 33

Stående panel med over- og underliggere, overligger har staff . 1. etasje er trukket inn. På sidene av bygget er fasaden trukket ut til pilastre, tre panel i bredde. Båndgesims over vinduer i 3. etasje. En mindre båndgesims skiller 5. etasje og loft. 1. etasje har store vinduer med fast karm. 2. etasje har 2-rams vinduer med tre horisontale og en vertikal sross. Disse er sammenstilt tre og tre på hver side av et 3-rams vindu som ellers er likt 2-rams vinduene. Disse har felles vannbrett over hele vindusrekken, vinduene i seg selv er visuelt forbundet med gerikter. 3. - 5. etasje har 2-rams vinduer med to horisontale og en vertikal sross. Loftsetasjen har like som sistnevnte, med unntak av at de ser noe mindre ut, samt at de ikke har vannbrett. Porter i 3. - 5. etasje, disse har liggende panel, mulig not og fjær. Portene er tilsynelatende noe mer kulørte og mørkere enn geriktene.
