Kulturmiljøet Kjøpmannsgata

En kulturhistorisk stedsanalyse av bryggene langs Nidelva mellom Bakke Bru og Gamle Bybru

DIVE-analyse

Trondheim 2015

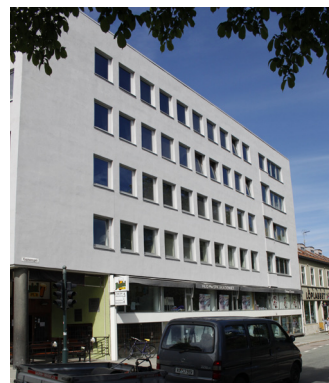
Kjøpmannsgata 34

Inntrukket 1. etasje mot krysset til Kjøpmannsgata og Dronningens gate. Sokkeletasje og 1. etasje har hovedvekt av glass (fast karm) med reklame og grupperom. I tillegg har etasjene hvite plater. 2. til 5. etasje har malt betongfasade, med inntrukne 1-rams vinduer og smale vannbrett. Bygget er stramt utformet, med to variasjoner helt nord på fasaden, der betongen stikker ut en halv lengde, mens vinduene nord for dette er 3-rams vinduer.

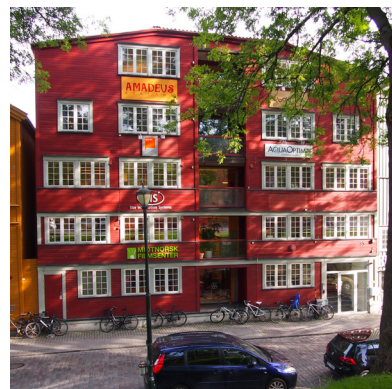
Kjøpmannsgata 35

Liggende panel med dobbel fals. Vinduene er 2-rams vinduer som er en og en eller sammen to og to, da bundet sammen med gerikt. Øvre vannbrett vinduer er også båndgesims over vinduer i 1. og 2. etasje. Stort glassfelt med fast karm innenfor portrom i 1. etasje. Rundt portrommene er geriktene i kledningsfargen. Portrom i 1. etasje har port, men bare den til venstre (ikke begge).

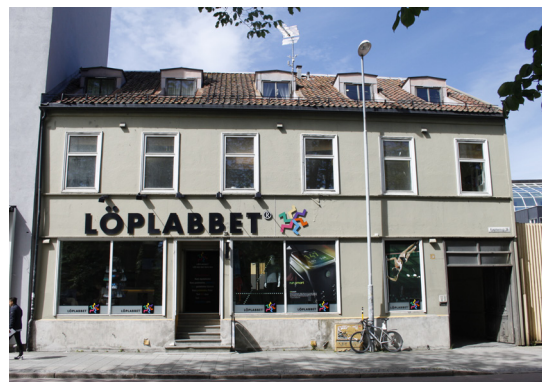
Kjøpmannsgata 36

Pusset fasade. Avflasset sokkel, på overkanten av sokkelen og inne i portrom kan en se opprinnelig farge. Enkle båndgesimser mellom 1. og 2. etasje. Store vinduer med fast karm i 1. etasje, sammenstilt parvis med unntak av vinduet helt mot portrommet til høyre. Detaljert, men skitten port (nord). I 2. etasje er det 2-rams vinduer med enkle, profilerte gerikter. Krum, mørk matt takstein. Synlige kobhus med 2-rams vinduer.

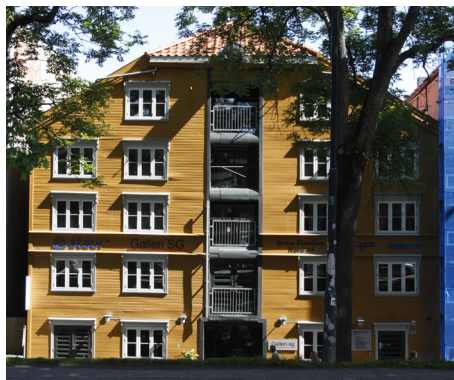
Kjøpmannsgata 37

Liggende bordkledning med not og fjær. Geriktene er profilerte, vindusknektene er utskjærte og er lik rundt vinduer og dører. Hoveddøren, skyvedør i glass, har helt enkle gerikter som er i samme farge som oppover portrommene. Dørene ellers har innfelt glass som gir horisontale felt, og tar opp i seg bordkledningens retning. Det er like vinduer i hele fasaden, nemlig 3-rams vinduer med en horisontal sprosse og tykk karm. Det er to stykk i 1. og 5. etasje og ellers fire stykk per etg. Takstein i lys oransje tegl.

Bryggen er modernisert av Elisabeth Kahrs fra Bergersen Arkitekter. Rampe opp til hoveddør. Trapp opp til dør i nord (t.v. på bildet), døren i sør (t.h. på bildet) flukter med bakken. Profilert sokkelgesims. Båndgesims mellom 2. og 3. etasje som er utformet likt som vannbrettene til vinduene i 2. etasje, og også fungerer som vannbrett i underkant vinduer i 3. etasje. En kan se eldre trevirke flere steder i bryggen. Takelhus er tilstede, men er bygd igjen på undersiden. Portrommene har metallgjerder om også har pigger på slik at fugler ikke lander. Porten i 4. etasje er synlig.

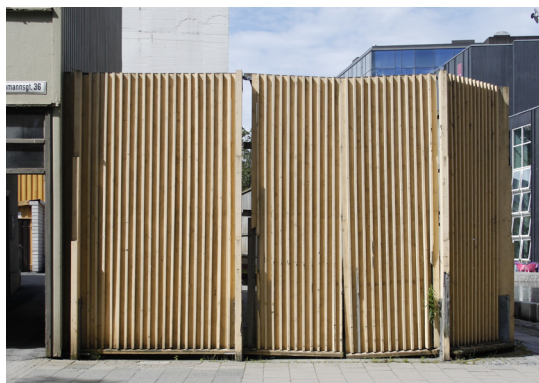
Kjøpmannsgata 38

Smale trebord som står annethvert rett på og annethvert 90 grader på sokkelgesimsen. Store metallbeslag på søylene. Gjerdet er oppimot 3 meter høyt.

Et veldig høyt gjerde som avgrenser Cicignons plass (neste tomt mot nord, til høyre på bildet) fra bygården bak gjerdet.

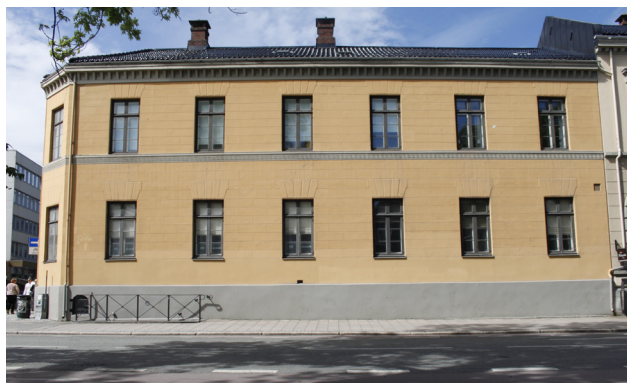
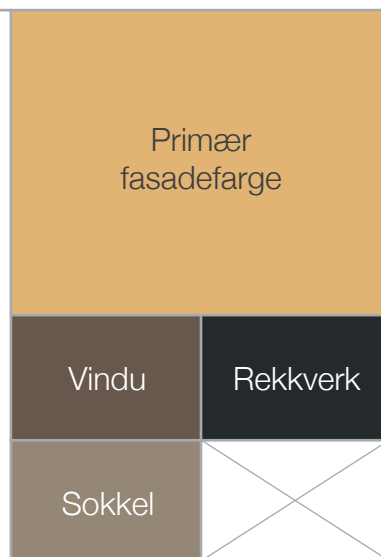
Kjøpmannsgata 40

Pusset fasade. Malt sokkel. Helt sør på byggets østfasade er det nedgang til kjelleretasjen. Lett utført rekkverk. 4-rams trevinduer med to kvadratiske ruter øverst og to stående rektangulære ruter nederst, med to horisontale sprosser. Vinduene er trukket inn noen centimeter fra ytterkant vegg. Profilert hovedgesims med tannsnitt. Båndgesims med geometrisk mønster. Krum, mørk takstein.

Søndre bygning reist etter bybrannen i 1841 for handelshuset Jenssen & CO etter planer av murmester Breiholz. Takrennen er malt slik at den gjenspeiler fasadefargene.

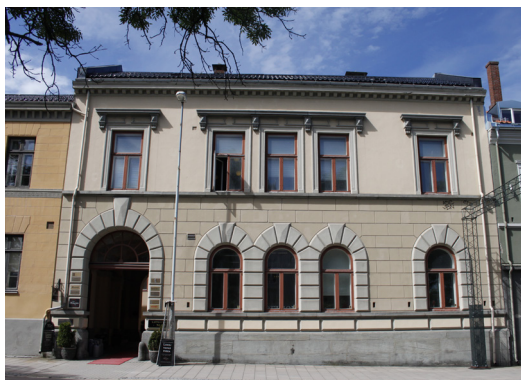
Kjøpmannsgata 40

1. etasje har 3-rams stikkbue vindu. Både dør og vinduer har kraftige gerikter i stein. 2. etasje har 3-rams T-post vinduer, enkle, svakt profilerte gerikter og profilert vannbrett med kraftige vinduskneker. Enkel, utstikkende båndgesims. Sokkelgesims i kombinasjon med malte flater over sokkel. Sokkelen tar opp i seg gatens høydeforskjell. Portrommet er stort, med dører som har dekor av metallfelt og inntrukne felt. Krum, mørk takstein.

Nordre bygning reist 1868-1870 for samme eier av H. E. Schirmer.

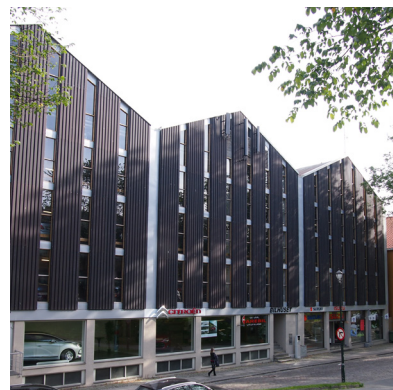
Kjøpmannsgata 41

2. - 5. etasje har vertikale felt med panel, med smalere vindusfelt mellom seg. Vinduene ser ut som høye 2-rams vinduer, evt. 1-rams vindu med en horisontal spross. Der det er etasjeskille er det plater i stedet for vindu. I to av volumene er det synlig inntak/uttak for ventilasjonsanlegg. 1. etasje har betong med puss, samt store utstillingsvinduer med fast karm. Det er forskjell på underetasjene, volumet lengst til høyre på bildet (lengst sør) har to trappetrinn opp, mens de andres gulv i førsteetasje er løftet opp. Dette gjør at trappene har sju trinn på de andre inngangene. Disse har også en rad med vinduer under de store utstillingsvinduene, og disse vinduene er 3-rams vinduer som er like brede som vinduene over. Vannbrettet til vinduene i 1. etasje er i stein. Volumene har lik overkant 1. etasje.

En moderne versjon av bryggestilen. Sammenhengende bygningskropp inndelt i fire like volum som har den karakteristiske bryggeformen med tanke på taket og panelretningen.

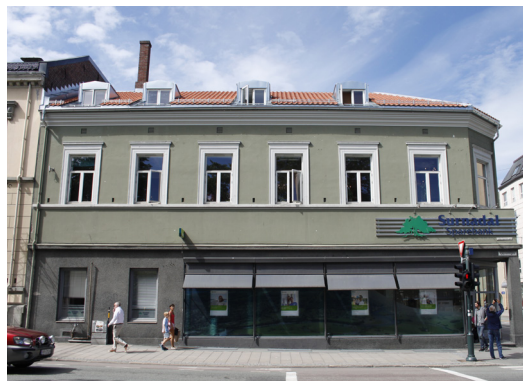
Olav Tryggvasons gate 1

Pusset fasade. 1. etasje har to 1-rams vinduer og store fast karm vinduer med pålimt landskapsbilde som gjør at kun en liten del av vindusflaten er transparent. 2. etasje har 3-rams T-post vinduer med brede gerikter og noe profilert vannbrett. Inntrukket hjørne i 1. etasje med tak som fungerer som balkong i 2. etasje. Høy og profilert hovedgesims. To båndgesimser, overkant sokkel og underkant vinduer 2. etasje. Krum, matt lys oransje takstein. Fire synlige kobhus med lyse plater og 2-rams vinduer.

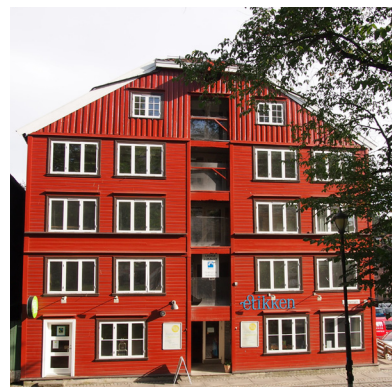
Kjøpmannsgata 51

Dobbelfalset, liggende bordkledning fra 1. til 4. etasje. 5. etasje har stående panel med over- og underliggere, overliggeren har staff. 1. etasje har 3-rams vinduer med en horisontal sross. 2. - 4. etasje har fire stk. 3-rams vinduer uten sross i hver etasje. Vinduene vannbrett i etasjeskillet mellom 2. og 3. etasje og 4. og 5. etasje der det møter båndgesimsene går i ett. Vinduene har profilerte gerikter og med vannbrett i kledningsfargen. Mellom båndgesimsene er det stående panel. 5. etasje har små 2-rams vinduer med to horisontale og en vertikal srosse. Døren t.v. på bildet har tre innfelte liggende, rektangulære glass. Geriktene på denne døren er hvite som døren, og trekker til seg mye oppmerksomhet siden dette blir det lyseste elementet på bryggens fasade. Porten er i tre og har to lag, rammen er trukket ut, og det samme er liggende bord som ligger annenhver og skaper dybde og relieff.

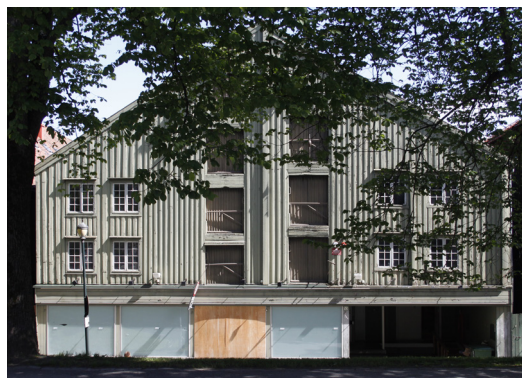
Kjøpmannsgata 53

Stående panel med over- og underliggere. Mye avflasket maling, noen steder morkent treverk. To rader med porter, på hver sin side av midten. En strekkfisk litt til høyre for midten på fasaden. Portrekken til venstre går fra 2. - 5. etasje. Portrekken til høyre går fra 2. - 4. etasje. Fire vinduer med fast karm i 1. etasje. Alle er dekket for, med unntak av et vindu som har sponplater utenpå. Til høyre er 1. etasje trukket inn og fungerer som inngang, p-plass til en bil og søppel. Etasjeskille mellom 1. og 2. etasje med horisontale bord med dobbel fals. Vinduene i 2. og 3. etasje er 2-rams vinduer med tre horisontale og en vertikal sprosse. Enkle gerikter og vannbrett i samme farge som kledningen. Portene har brede bord med tynnere bord med staff over skjøtene. Portgrindene er av metall og er i samme farge som port.

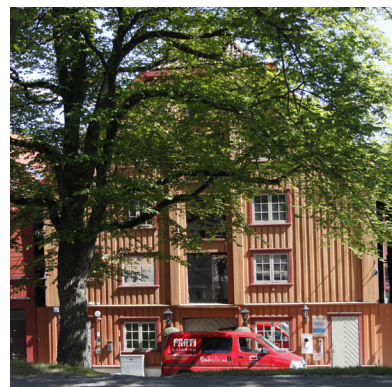
Kjøpmannsgata 57

Stående kledning med over- og underliggere, staff på overligger. Båndgesims mellom 1. og 2. etasje, som også skiller de to fasadefargene. Den mørkeste er i 1. etasje, den lyseste finner en fra 2. etasje og oppover. 2-rams vinduer med to horisontale og en vertikal spross. Enkle gerikter og vannbrett. Dørene i 1. etasje er like og har fiskebensmønster. Portene er i samme mønster som dørene, men er bredere. Portene har store distinkte beslag. Portene i 2. og 3. etasje er synlige, men står i åpen posisjon. Mørk takstein.

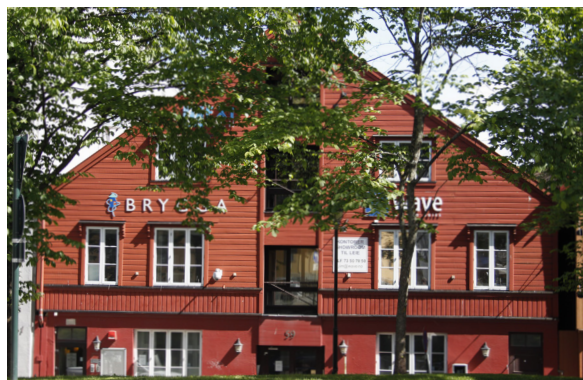
Kjøpmannsgata 59

Fasaden har to typer kledning, i 1. etasje finner vi en rødmalt betongsokkel, mens 2. etasje og opp er kledd i liggende panel med fals. Mellom 1. og 2. etasje er det en båndgesims med stående panel med staff. 1. etasje har to 4-rams vinduer uten gerikter. 2. etasje har to typer vinduer, smale 2-rams vinduer med to horisontale sprosser, og smale 3-rams som ellers er like sistnevnte. 3. etasje har 3-rams vinduer med en horisontal spross, disse er mindre enn de i 1. etasje. Portrommene er malt mørkebrune. Portene i 2. - 4. etasje er tilstede. Inne i portrommene er det to 1-rams vinduer uten gerikt.

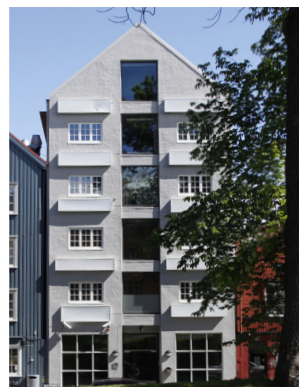
Kjøpmannsgata 61

Malt betong. Svakt skyggespill i strukturen til malingen/betongen. 1. etasje har to store, kvadratiske vindu med fast karm, som er delt inn i ni ruter, dvs. to horisontale og to vertikale sprosser. Like vinduer i 2. - 5 etasje som er trukket noe inn i veggen, disse er 3-rams vinduer med to horisontale og en vertikal spross. Der portrommene er, fra 2. - 6. etasje, er det store vinduer med fast karm. Dør i metall sammen med vinduer intrukket i portrommet i 1. etasje.

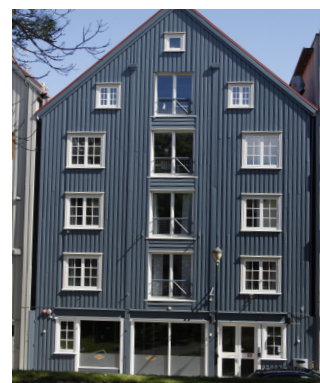
Kjøpmannsgata 63

Stående panel med over- og underliggere, overliggerne har staff. Strekkfisker på hver side av portrommene (fra 1. - 5. etasje). To 1-rams vinduer med fast karm på midten. Til venstre for disse er det et likt vindu kombinert med et 1-rams vindu med to horisontale og en vertikal spross. Under det store, sistnevnte vinduet er det liggende panel som tar opp i seg høydeforskjellen i gaten. Til høyre er det en dør som er kombinert med et likt vindu som helt til venstre på fasaden. Vannbrett og gerikter er profilerte. Mellom 1. og 2. etasje er det en båndgesims. Overkant og underkant av denne går i ett med vannbrett til vinduer som møter båndgesimsen. 2. - 4. etasje har 2-rams vinduer med to horisontale og en vertikal spross, med sterkere artikulerte gerikter, her er det en annen farge på geriktene enn de i 1. etasje. 5. etasje har like, men er bare halvparten så store. Loftet har et 1-rams vindu på midten. Portrommene har 2-rams vinduer, og er like med unntak av rommet i 5. etasje som er noe mindre. Weatherboardkledning mellom portrommene.

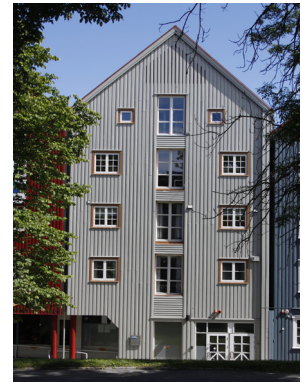
Kjøpmannsgata 65

Stående kledning med svak hulkil. 1. etasje har stort vindu med fast karm, like stort som portromsvinduene i etasjene over. Vinduene i portrommene ellers er 2-rams vinduer med to horisontale og en vertikal sross. Mellom portrommene er det kledning i liggende weatherboard. Over øverste portromsvindu er de underliggende bordene fjernet, slik at et nesten trekantformet vindu kommer til syne. 2. etasje har 2-rams vindu med en horisontal sross. 3. og 4. etasje har 2-rams vindu med to horisontale og en vertikal sross. 5. etasje har to 1-rams vindu. I 1. etasje mot nord er det kuttet inn ut en åpning som fører til en rampe som fører til den andre delen av gateadressen. Dørene i 1. etasje har åtte glassfelt, med vindusfelt rundt på nord- og oversiden. Geriktene er enkle, og vannbrettene ser underdimensjonerte ut.

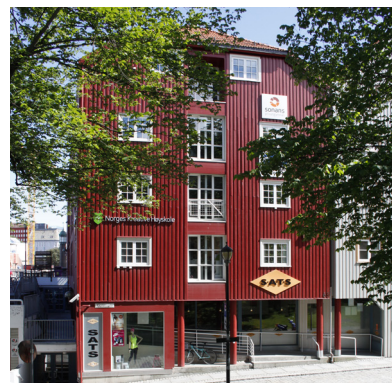
FASADEMATERIALER

Stående panel med over- og underliggere, der overliggeren har staff. Overvekt av 2-rams vinduer med to horisontale og en vertikal spriss. Enkle gerikter, profilerte vannbrett. Der det på opprinnelige brygger er portrom, er det her en store vinduer, 3-rams med to horisontale sprosser, med unntak fra 4. etasje, som er trukket inn slik at et portrom oppstår. 3. etasje har portgrind. 1. etasje har en inntrukket del som samsvarer med søndre del av bygget, mens delen som flukter med etasjene ellers har treplater rundt det store fast karm vinduet.
