# Sit - Nardovegen 12 og 14

Geoteknisk vurdering - områdestabilitet

DOKUMENTKODE: 10200644-06-RIG-RAP-002

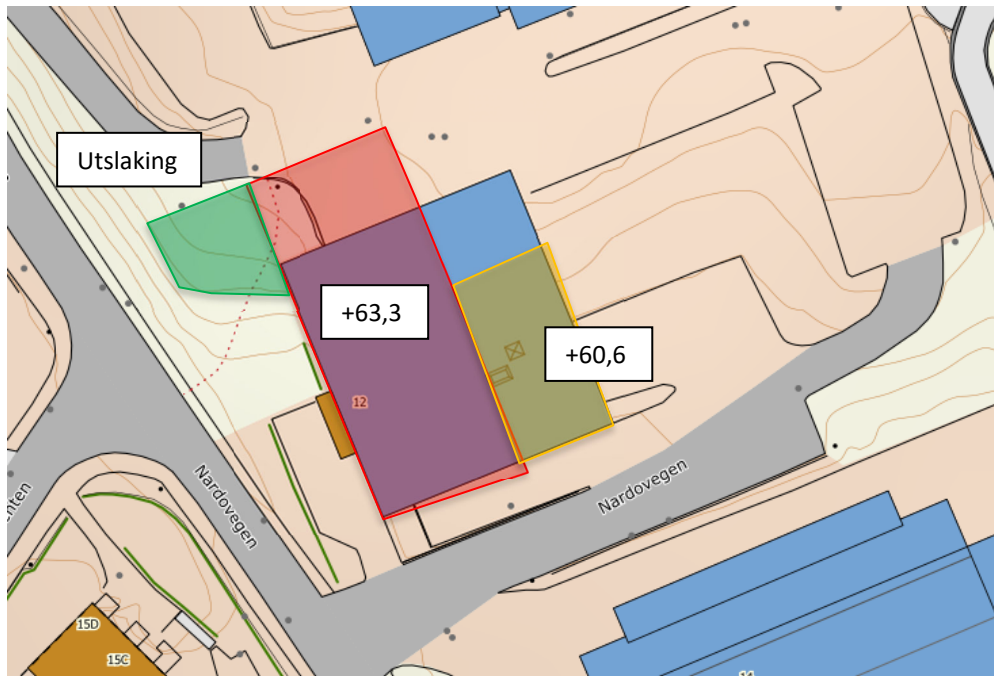
heve nivå på kjellernivå. Evt. kan begge tiltak benyttes i kombinasjon. Nord-sør-situasjonen inn mot Nardoveien 12 har flere muligheter for tilpasning når planer for utbygging foreligger. En skissert løsning for utfylling i Nardoveien 12 er vist i Figur 5-1.

*Figur 5-1 Skissert minimumsromfang av stabiliserende fylling. Tall angir kotehøyde for topp av fylling. Andre muligheter kan være aktuelle, dette må prosjekteres i detaljeringsfase.*

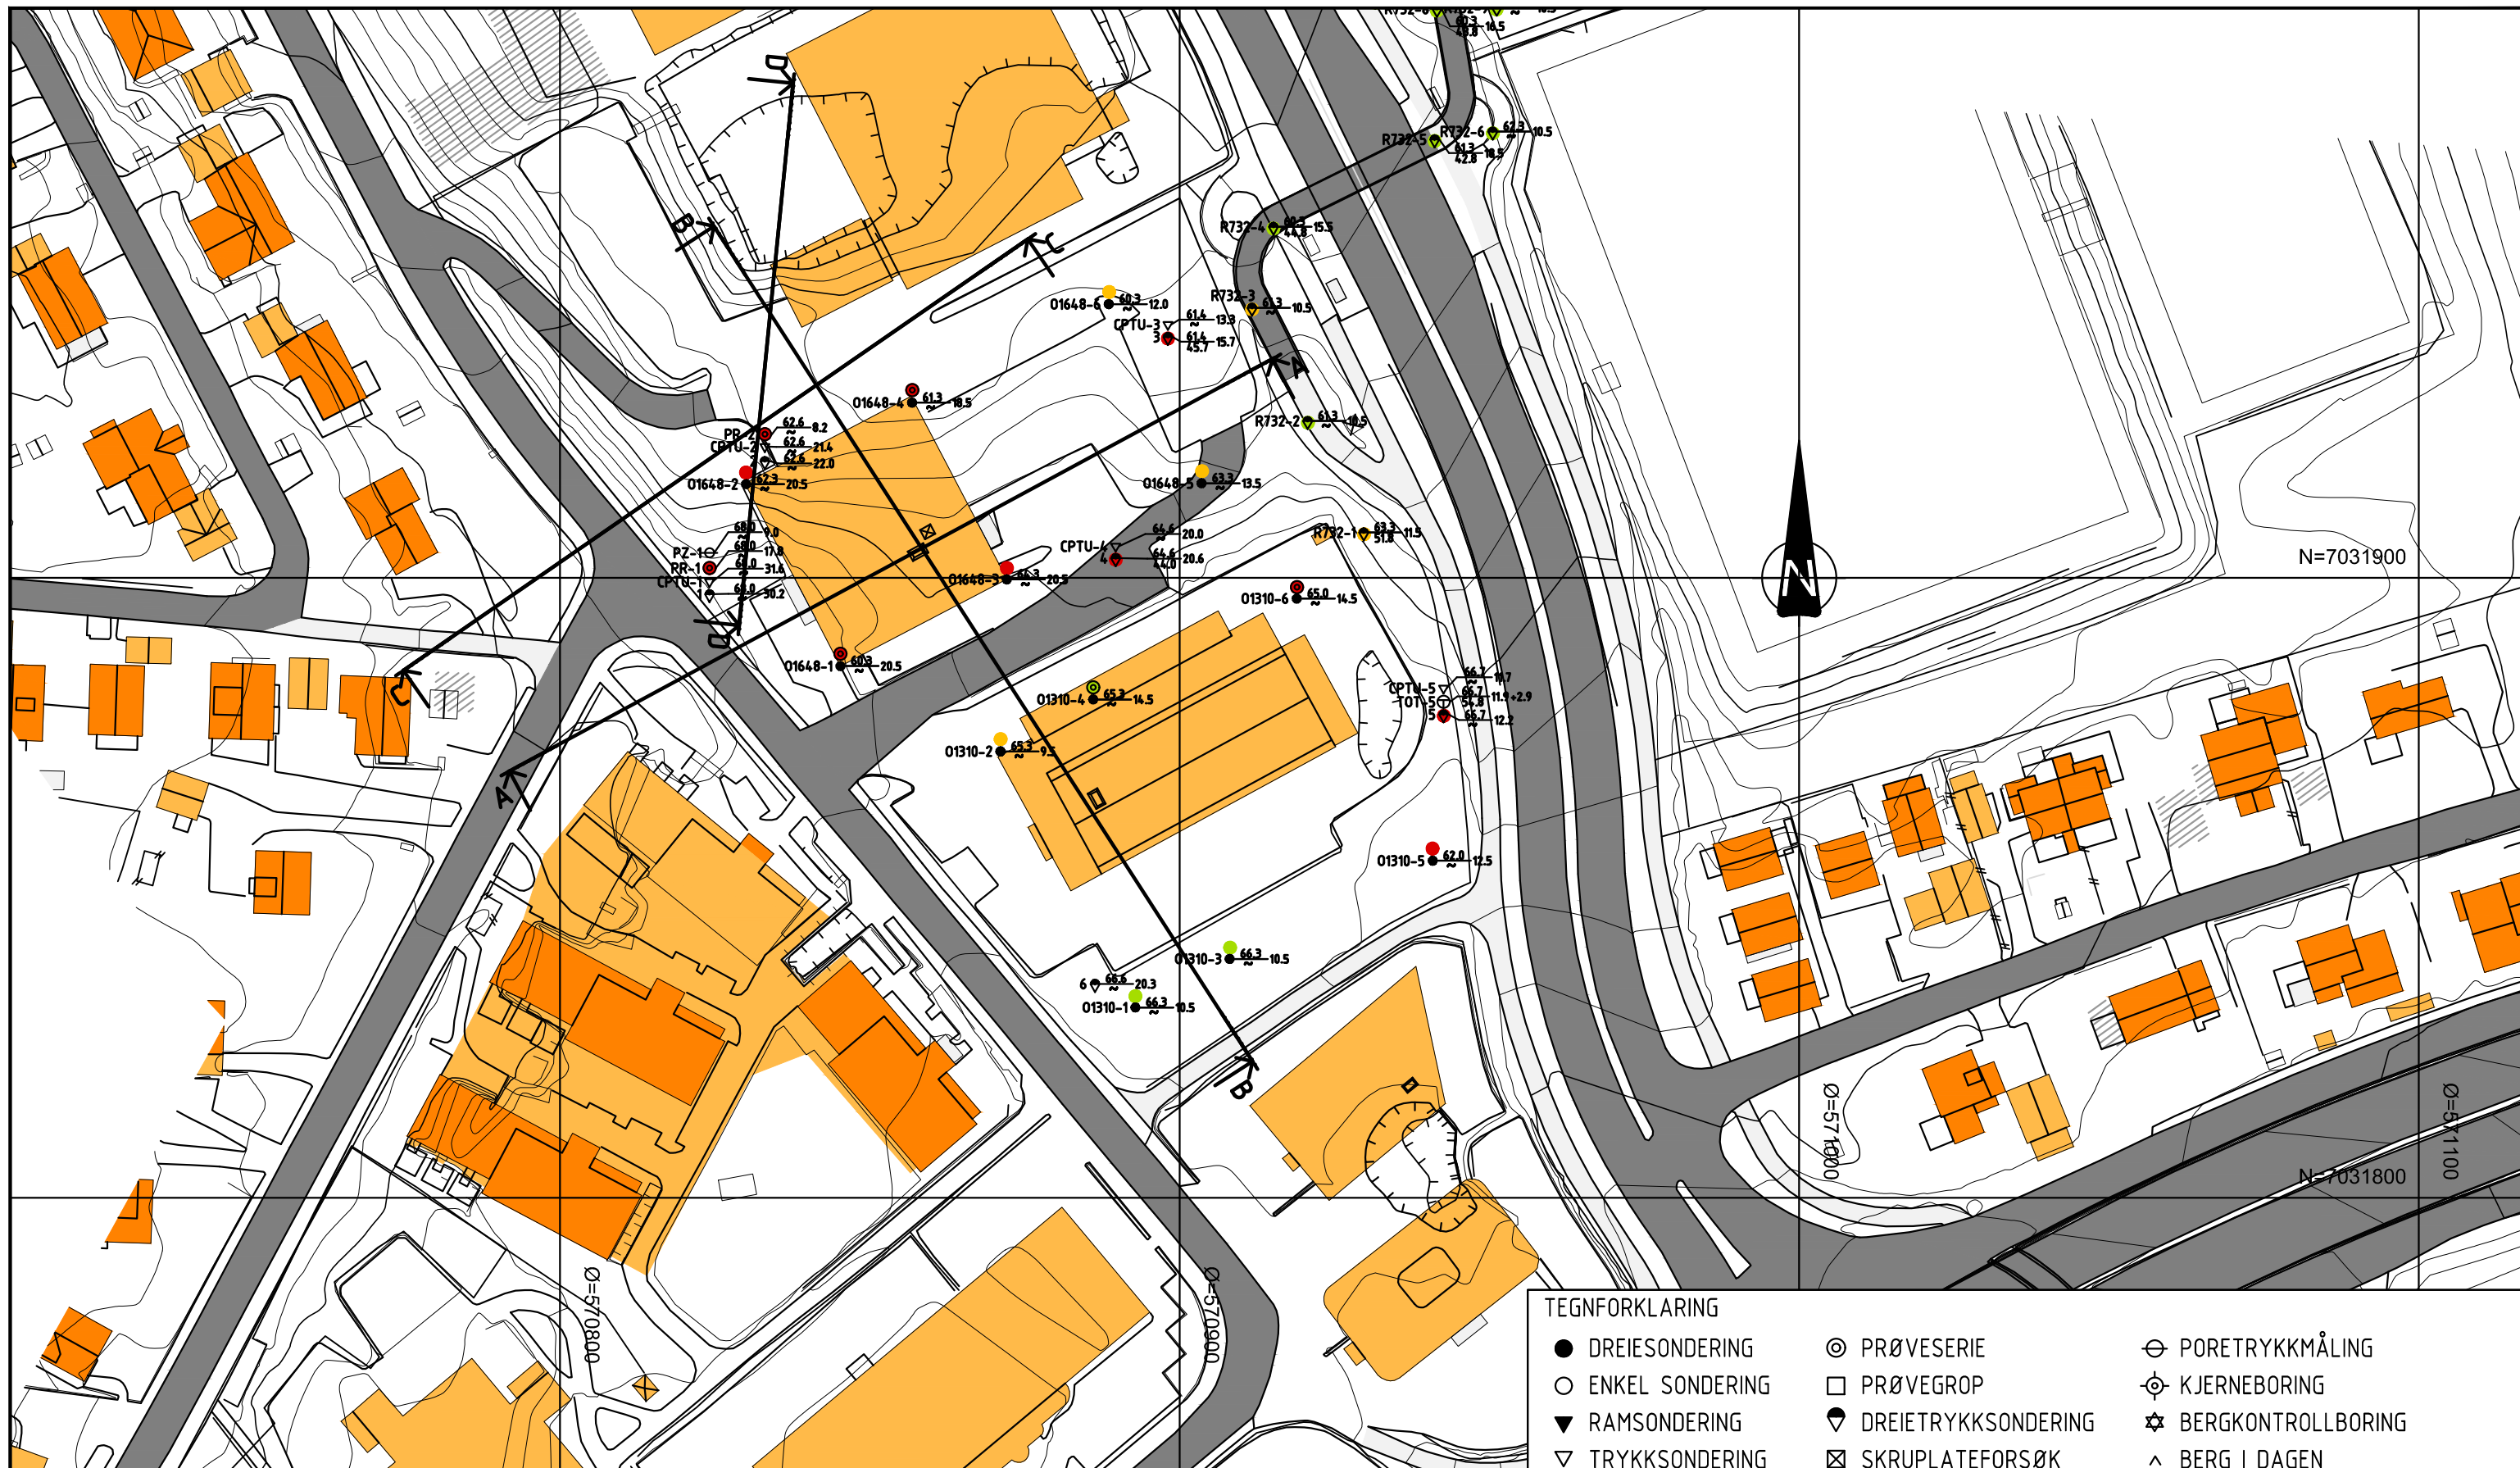
**Sit Tapir AS**  
 Sit - Nardovegen 12 og 14  
 Situasjonsplan

**KLASSIFISERING AV BORPUNKT:**  
 ● PÅVIST/TOLKET KVIKKLEIRE/SPRØBRUDDMATERIALE  
 ○ MULIG KVIKKLEIRE/SPRØBRUDDMATERIALE  
 ● IKKE PÅVIST KVIKKLEIRE/SPRØBRUDDMATERIALE

Det er regnet stabilitet i fire profiler: profil A-A, profil B-B, profil C-C og profil D-D som vist på tegning nr. 10200644-06-RIG-TEG-002. Beskrivelse av beregningsverktøy og bakgrunn for parametervalg er gitt i Vedlegg A.

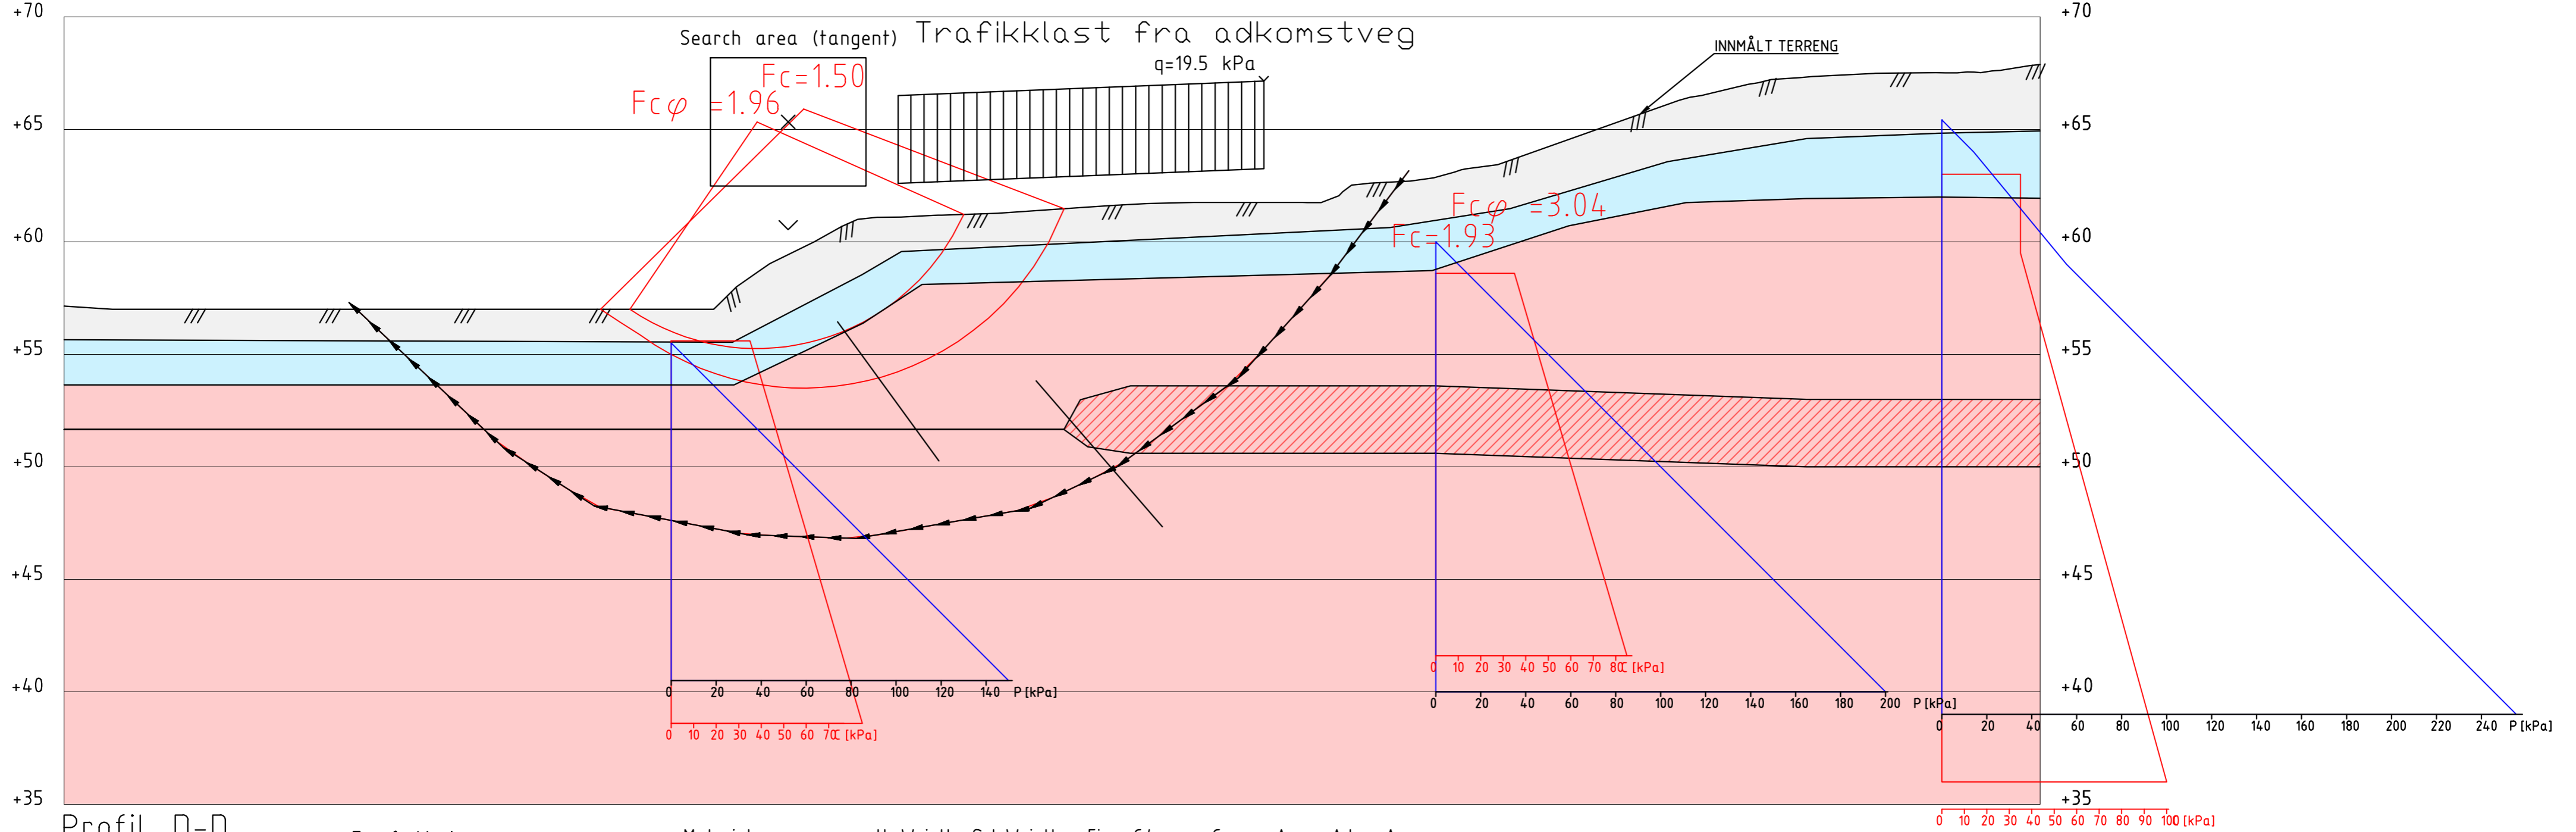
Profil D-D

Fc<sub>fi</sub>=1.96  
 Result file : z:\o10200\10200644-06\10200644-06-03 arbeidsomraade\10200644-06 rig\10200644-06-10 geosuite\stabgraf.rit\profil d dagens.R1  
 Fc=1.50  
 Result file : z:\o10200\10200644-06\10200644-06-03 arbeidsomraade\10200644-06 rig\10200644-06-10 geosuite\stabgraf.rit\profil d dagens.R2  
 Fc=1.93  
 Result file : z:\o10200\10200644-06\10200644-06-03 arbeidsomraade\10200644-06 rig\10200644-06-10 geosuite\stabgraf.rit\profil d dagens.R3  
 Fc<sub>fi</sub>=3.04  
 Result file : z:\o10200\10200644-06\10200644-06-03 arbeidsomraade\10200644-06 rig\10200644-06-10 geosuite\stabgraf.rit\profil d dagens.R4  
 z:\o10200\10200644-06\10200644-06-03 arbeidsomraade\10200644-06 rig\10200644-06-10 geosuite\stabgraf.rit\profil d dagens.dwg

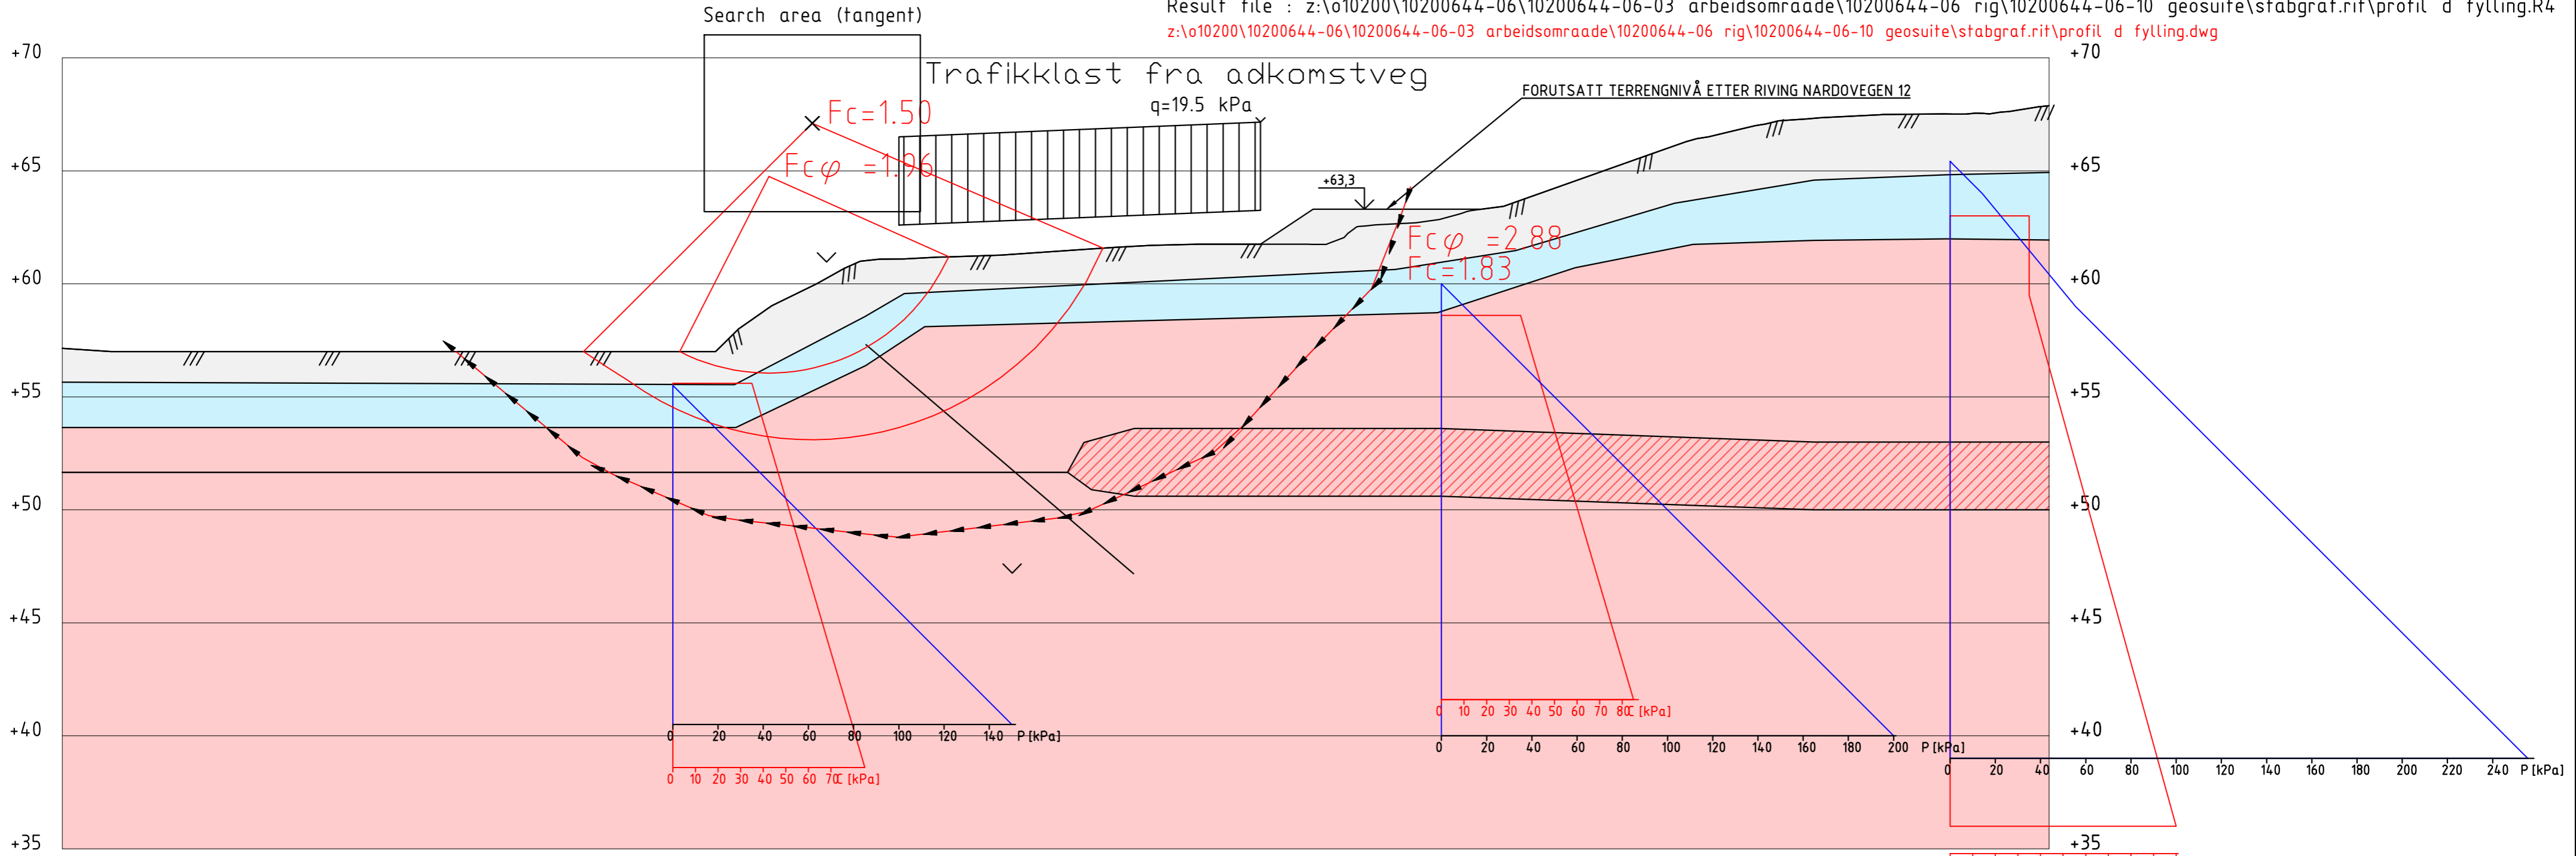
Profil D-D  
 1 : 200

Fcfi=2.88  
 Result file : z:\o10200\10200644-06\10200644-06-03 arbeidsomraade\10200644-06 rig\10200644-06-10 geosuite\stabgraf.rit\profil d fylling.R2  
 Fc=1.83  
 Result file : z:\o10200\10200644-06\10200644-06-03 arbeidsomraade\10200644-06 rig\10200644-06-10 geosuite\stabgraf.rit\profil d fylling.R1  
 Fcfi=1.96  
 Result file : z:\o10200\10200644-06\10200644-06-03 arbeidsomraade\10200644-06 rig\10200644-06-10 geosuite\stabgraf.rit\profil d fylling.R3  
 Fc=1.50  
 Result file : z:\o10200\10200644-06\10200644-06-03 arbeidsomraade\10200644-06 rig\10200644-06-10 geosuite\stabgraf.rit\profil d fylling.R4  
 z:\o10200\10200644-06\10200644-06-03 arbeidsomraade\10200644-06 rig\10200644-06-10 geosuite\stabgraf.rit\profil d fylling.dwg

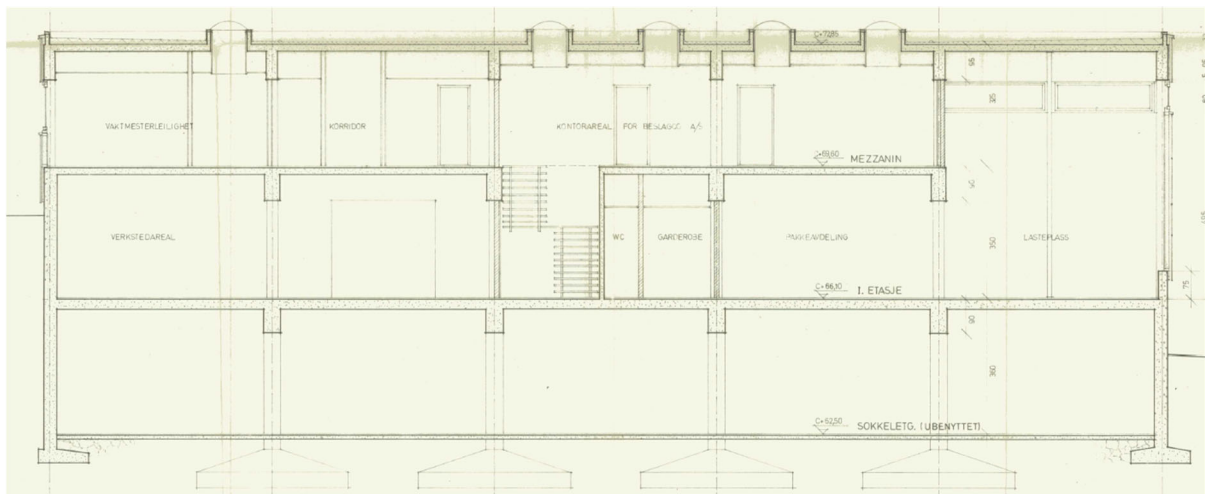
Nivå for eksisterende bebyggelse på området er valgt på grunnlag av plan- og snittegninger for eksisterende bebyggelse. Figur 1 viser utsnitt fra tegning Fasade sør, snitt øst-vest fra Arkitekt Knut Bergersen, datert 20.12.1973. Overkant gulv ligger på kote + 62,5 i det som er antatt å være høydesystemet Trondheim lokal. Høydetillegget fra NN2000 til Trondheim lokal er i dette området 76 cm. Det er ikke kjent hvor dype fundamentene er under bygget, men antatt fundamentnivå er på kote +60. Det er ikke tatt høyde for stivhet og styrke i gulv- og fundamentkonstruksjonen til bygget. Bygget er kun modellert med last på grunnen.

Figur 1 Utsnitt fra Tegning Fasade sør, snitt øst-vest fra Arkitekt Knut Bergersen, datert 20.12.1973.
