# KAPASITETSØKENDE TILTAK TRØNDERBANEN MARIENBORG - LADEMOEN FUNKSJONELT DOBBELTSPOR

## Kartlegging av naturmangfold og fremmede arter

27			
		Produsent	Rambøll Norge AS		
		Prod. dok. nr.			
		Erstatning for			
Erstattet av					
<b>Prosjekt: 60034612</b> <b>Parsell: 15 Marienborg - Lademoen</b>		Dokument nr. <b>KTT-15-A-10026</b>		Rev. <b>03A</b>

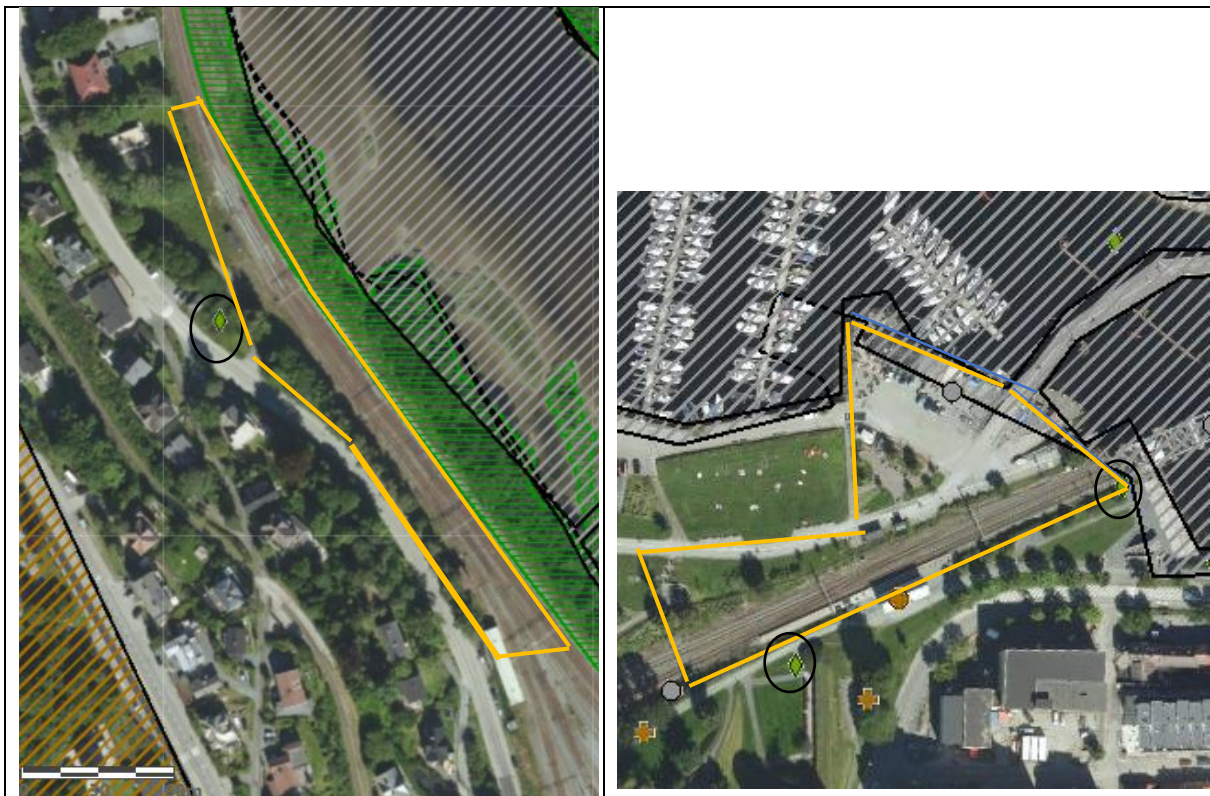
Registrert naturtype langs Nidelva, gråor-heggeskog (verdi Viktig) grenser også til jernbanelinja i tiltaksområde «Marienborg-Skansen» (figur 4). Det er registrert en fremmed art vest for tiltaksområdet (Skogskjegg (SE). Det er ikke registrert andre arter av nasjonal forvaltningsinteresse, rødlistearter og fremmede arter i Naturbase i tiltaksområdet.

I tiltaksområdet på Skansen er det i Naturbase registrert enkeltobservasjoner av Alke (EN, Sterkt truet) og Kornkråke (NT, nært truet) utenfor. Av fremmede arter er det registrert klustersvineblom og blåleddved (begge SE).

**Figur 4. Registreringer i Naturbase ved hhv strekning Marienborg-Skansen og Skansen. Tiltaksområder er markert med gult, registrerte fremmede arter i/ved tiltaksområder er markert med svart sirkel.**

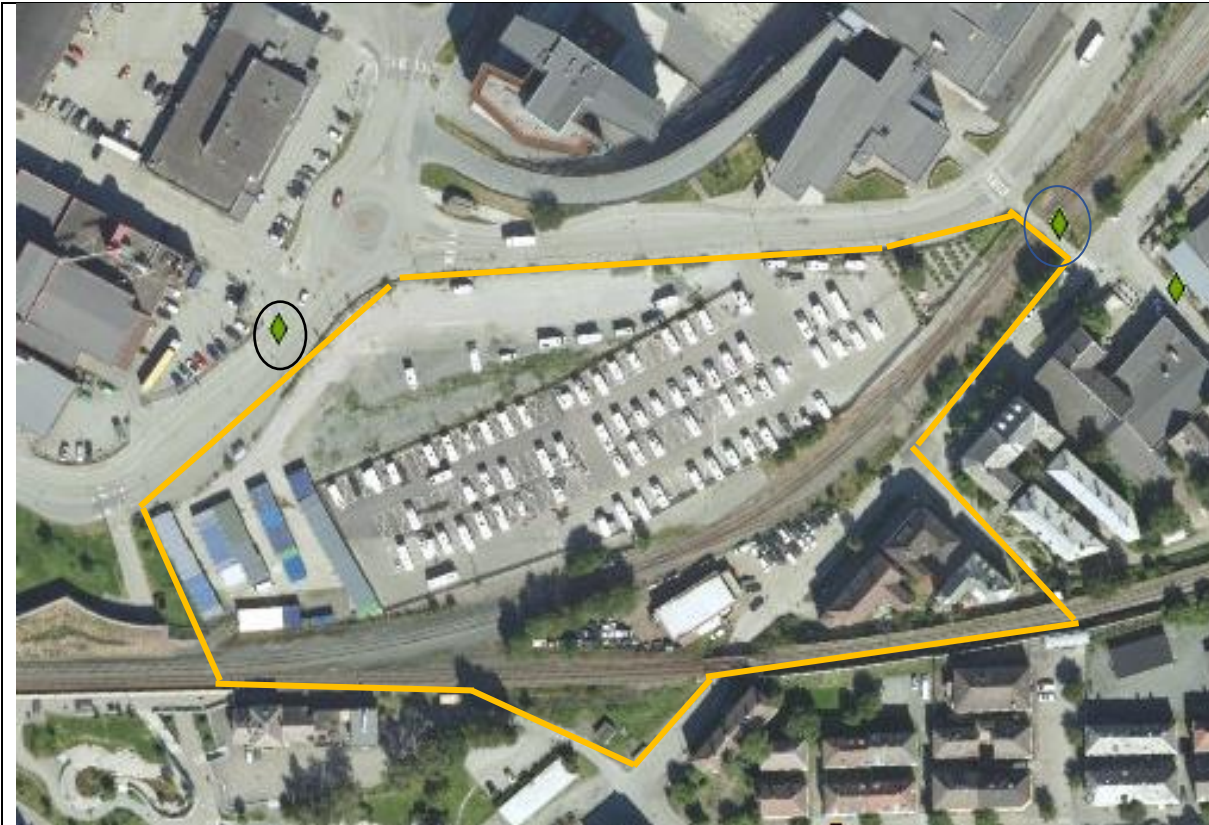
På Lademoen er det i Naturbase kun registreringer av fremmede arter utenfor tiltaksområde (legesteinkløver (SE) og hvitsteinkløver (SE))(figur 5).

**Figur 5. Registreringer i Naturbase ved Lademoen. Tiltaksområde er markert med gult, registrerte fremmede arter ved tiltaksområde er markert med svart sirkel.**

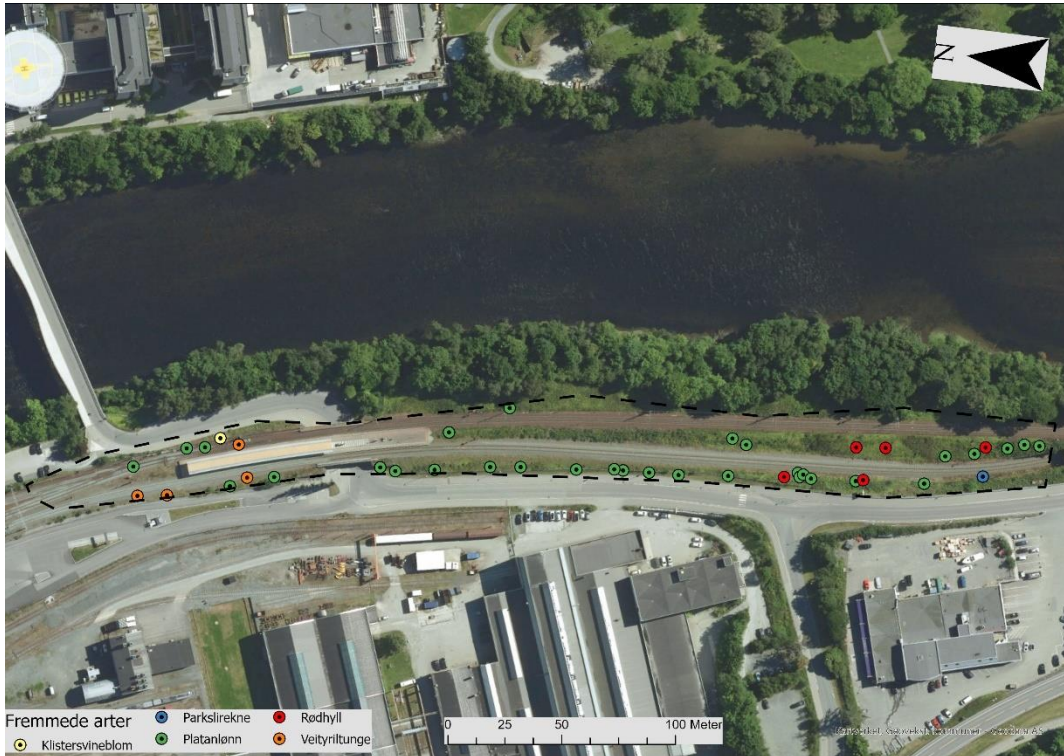
Det er registrert store mengder med **platanlønn** og **rødhyll**, arter som har status SE (svært høy risiko) med stort invasjonspotensiale og middels økologisk effekt (figur 6). Det var tidligere registrert kjempespringfrø i den nordlige delen av tiltaksområdet (figur 3). Denne lokaliteten ble **ikke** gjenfunnet under befaringen.

I tillegg er det registrert **klistersvineblom** og **parkslirekne**, som også har status som SE. Veitiriltunge, registrert nordvest på området, er karakterisert som PH (potensielt høyrisiko).

**Figur 6. Registrerte fremmede arter i området ved Marienborg stasjon. Det er flest funn av platanlønn, markert med grønn sirkel. GPS-innmålingene har en nøyaktighet på 2-3 meter.**

Registrerte forekomster av parkslirekne er funnet ved Marienborg stasjon og Lademoen [5]. Arten spres ved rotskudd eller fragmentering av jordstengler, en liten bit av stengelen eller rota er nok til å gi opphav til nye planter. Risikoen for at gravearbeid ved disse forekomstene vil kunne bidra til spredning av arten, vurderes som høy.

Ved graving i områder med Parkslirekne skal alle masser 3 m ned under registrerte forekomster håndteres som infiserte masser. Hvor dypt røttene går avhenger hvor lenge forekomsten har vokst der den står og type løsmasser. Det skal graves slik at alle røttene følger med. Alle gravemasser i en omkrets av 7 m fra morplanten skal håndteres som infisert. Infiserte masser graves opp og leveres godkjent mottak.

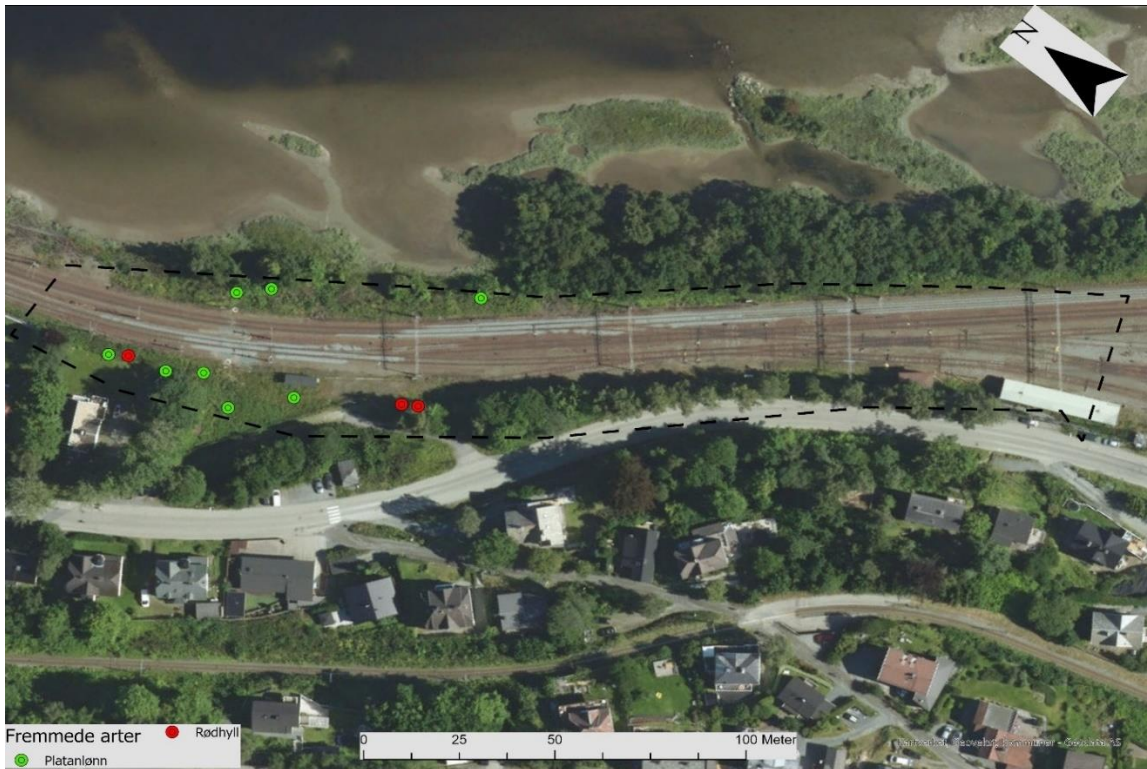
I området mellom Marienborg-Skansen er det registrert **platanlønn** (SE) og **rødhyll** (SE), jf. Figur 8. Ved jernbanelinja som grenser til eksisterende boliger er det observert dumpet hageavfall..

**Figur 8. Registrerte arter i aktuelt område mellom Marienborg og Skansen. GPS-innmålingene har en nøyaktighet på 2-3 meter. Ved jernbanelinja er det observert dumpet hageavfall.**

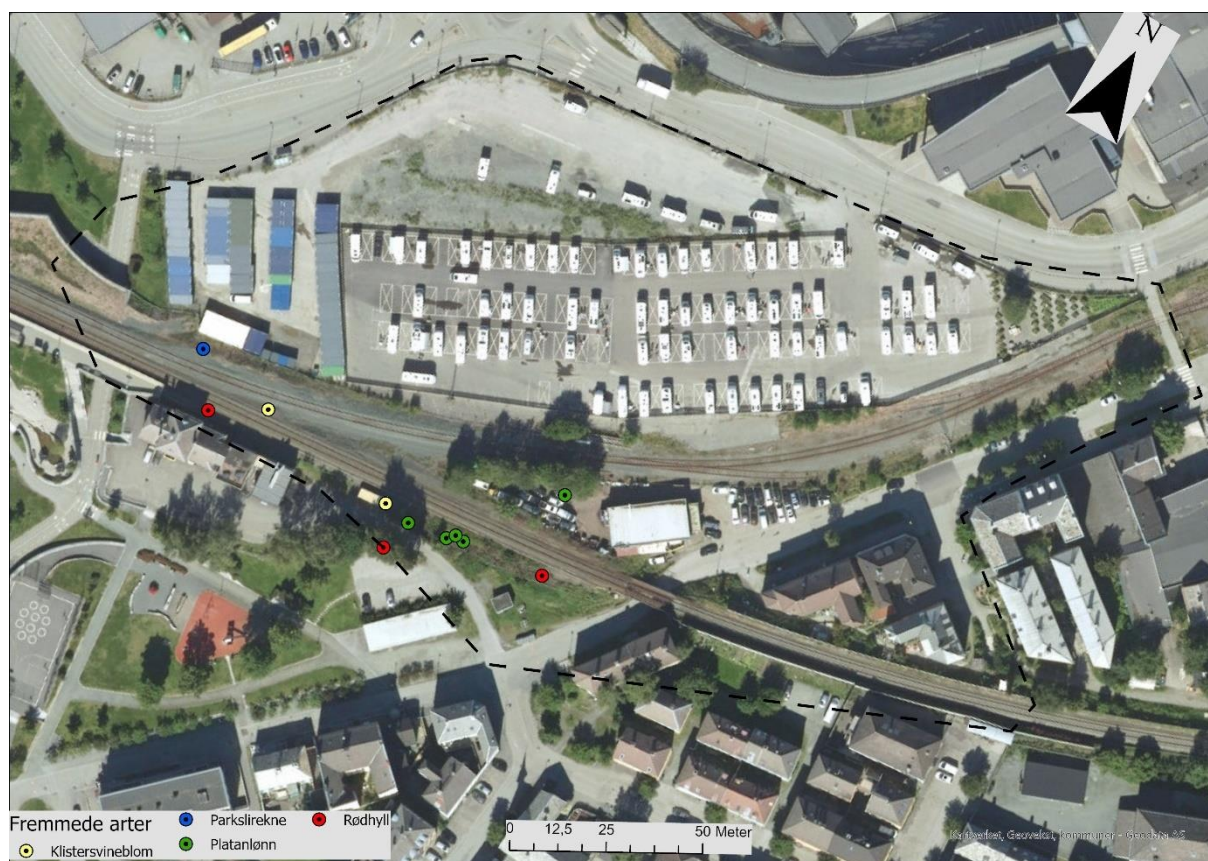
Figur 10 viser registrerte funn ved Lademoen. Av fremmede arter er det registrert **platanlønn** (SE), **rødhyll** (SE), **klustersvineblom** (SE) og **parkslirekne** (SE). Registrert platanlønn omfatter store produksjonstrær, slik som på Skansen, som vokser i mosaikk med spisslønn.

På grunn av tett vegetasjon langs gjerdene var det noe utfordrende å få oversikt over vegetasjonen i området.

**Figur 10. Registrerte funn ved Lademoen. Registrering av artene ga en nøyaktighet mellom 2-4 meter i tiltaksområdet.**

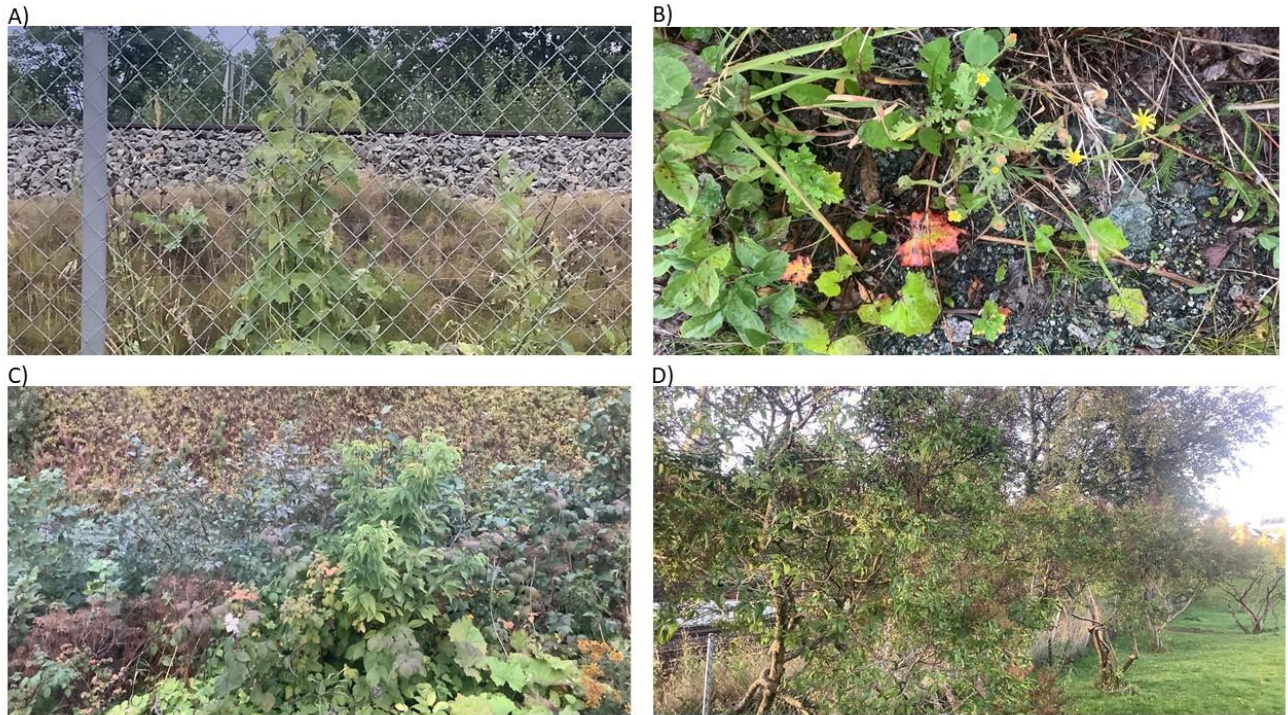
**Figur 11. A) Bildet viser platanlønn. Registrerte funn i tiltaksområder var unge eksemplarer (ikke produksjonstrær). B) Bildet viser klustersvineblom. C) Bildet viser rødhyll. Ved Marienborg stasjon – sør, var det en mosaikk mellom platanlønn og rødhyll. D) Syriner ved Skansen.**

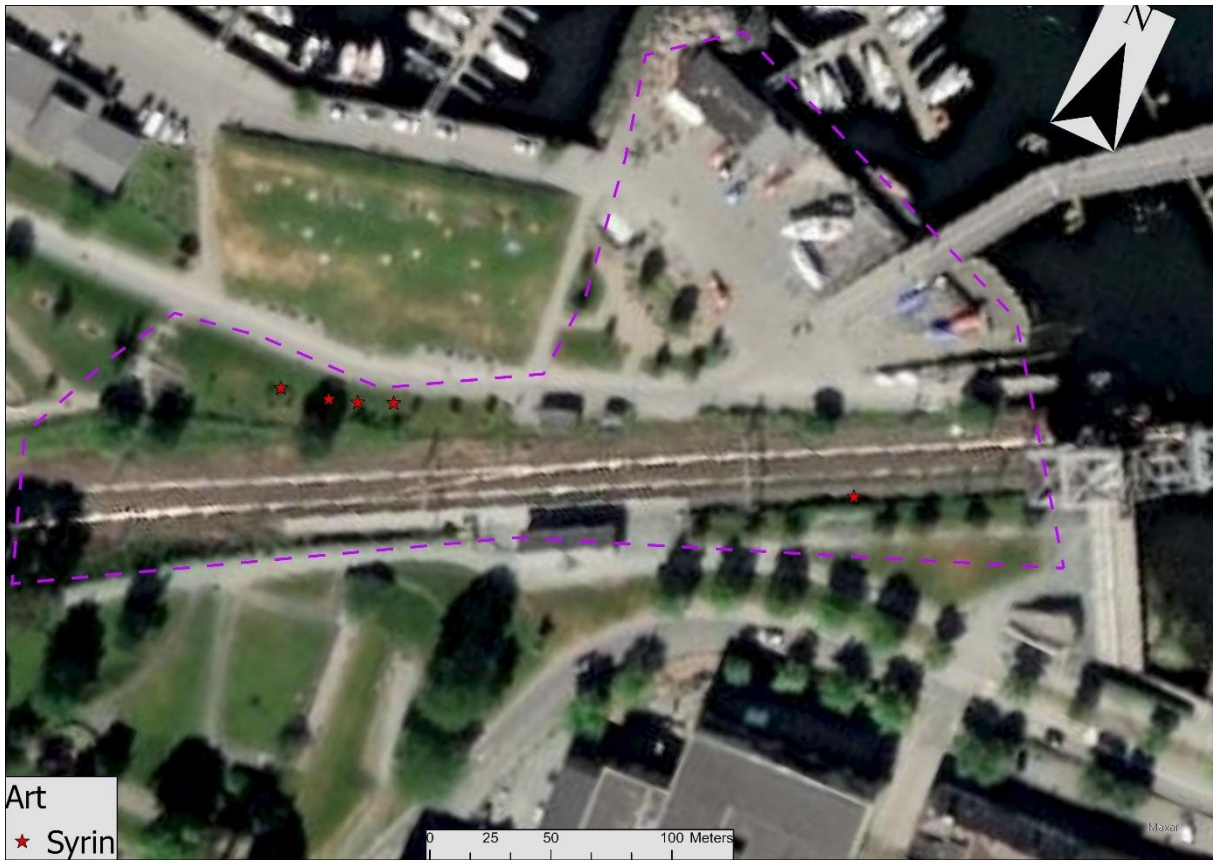
**Vedlegg 4 viser hvor på Skansen det ble funnet syriner, 5 eksemplarer totalt. Registrert funn på nordlig del av tiltaksområdet er et ungt eksemplar, mens øvrige fire omfatter store produksjonstrær.**

Figur viser funnene av gamle syriner på Skansen. Registrering etter ønske fra Byplankontoret i Trondheim.

Byplankontoret i Trondheim kommune har fremlagt ønske om en registrering av syriner som ble funnet i tiltaksområdene. I tilbakemeldingen fra oppstartsmøtet for Skansen stasjon står det: «*Gamle syriner i planområdet, nord for jernbanen må bevares og reguleres til bevaring i planen.*».
