NOTAT

Oppdrag	Elgeseter gate 26, Trondheim	Dokumentkode	10243949-RIGm-NOT-001
Emne	Miljøgeologisk vurdering av eiendom med gnr/bnr 404/354 og 404/355	Tilgjengelighet	Åpen
Oppdragsgiver	Villaservice Vips AS	Oppdragsleder	Håvard Tømmerdal
Kontaktperson	Oddhild Fausa	Utarbeidet av	Morten Heistad
Kopi		Ansvarlig enhet	10234012 Miljørådgivning Midt

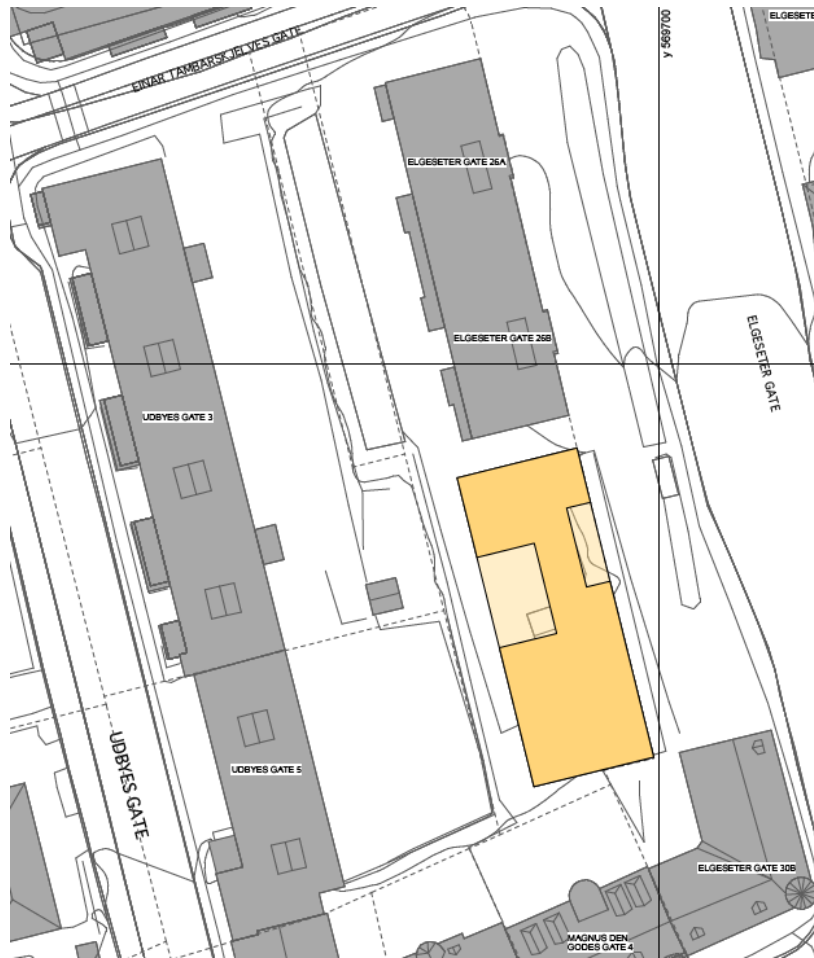
Figur 2 Utsnitt av skisse for planlagt utbygging. Kilde: oversendt fra oppdragsgiver.

I Figur 2 og Figur 3 er henholdsvis forslag til skisse av området for utbygging og snitt-tegning av bygning presentert.

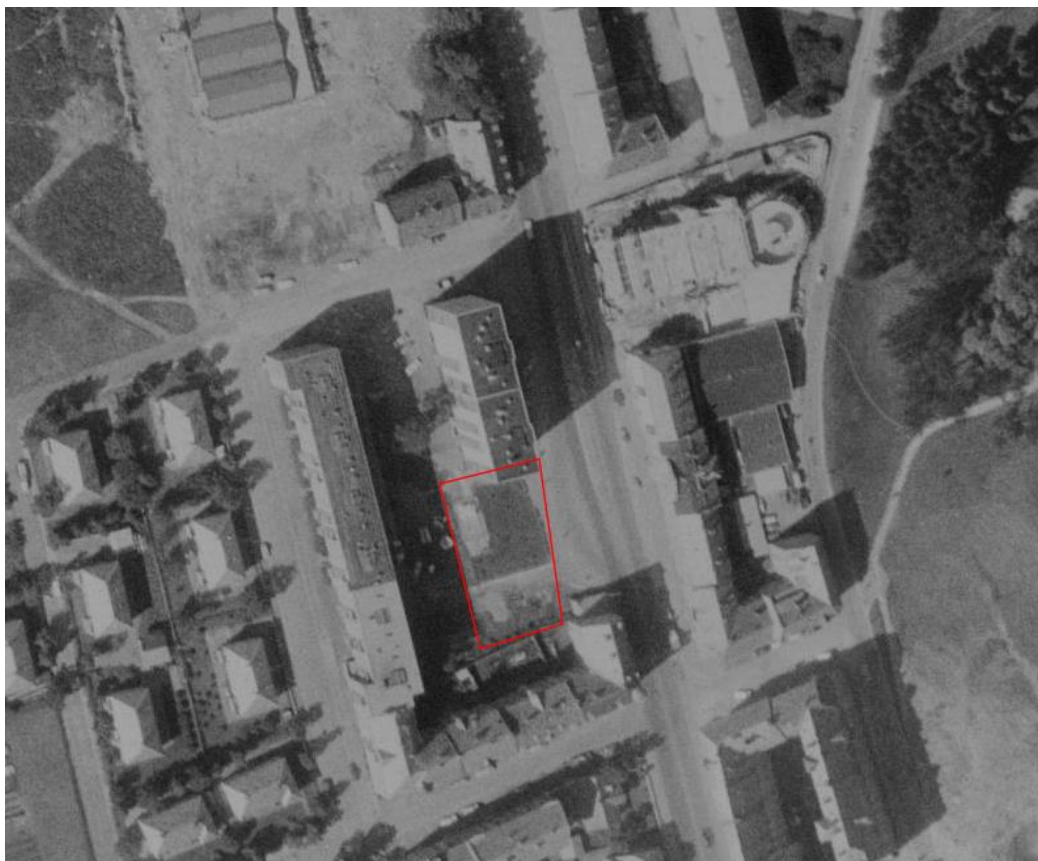
Figur 9 Flyfoto fra 1964. Planlagt utbyggingsområde er marker med rød omramming. Kilde: Geodata AS.

Dagens bebyggelse ser ut til å ha vært oppført rundt 1964. I nyere tid ser det ut til å ha vært liten endring på eiendommene, men på naboeiendommer, spesielt i nord, er oppført flere nye bygg.

Flyfotoer fra 1937 og fram til 2014 er vist i Figur 6- Figur 11. Dagens situasjon er vist i flyfoto fra 2021 i Figur 5.
