Gnr/bnr 16/374 og del av 16/418, Svenskjordet, detaljregulering - Vedlegg 19: Perspektiver

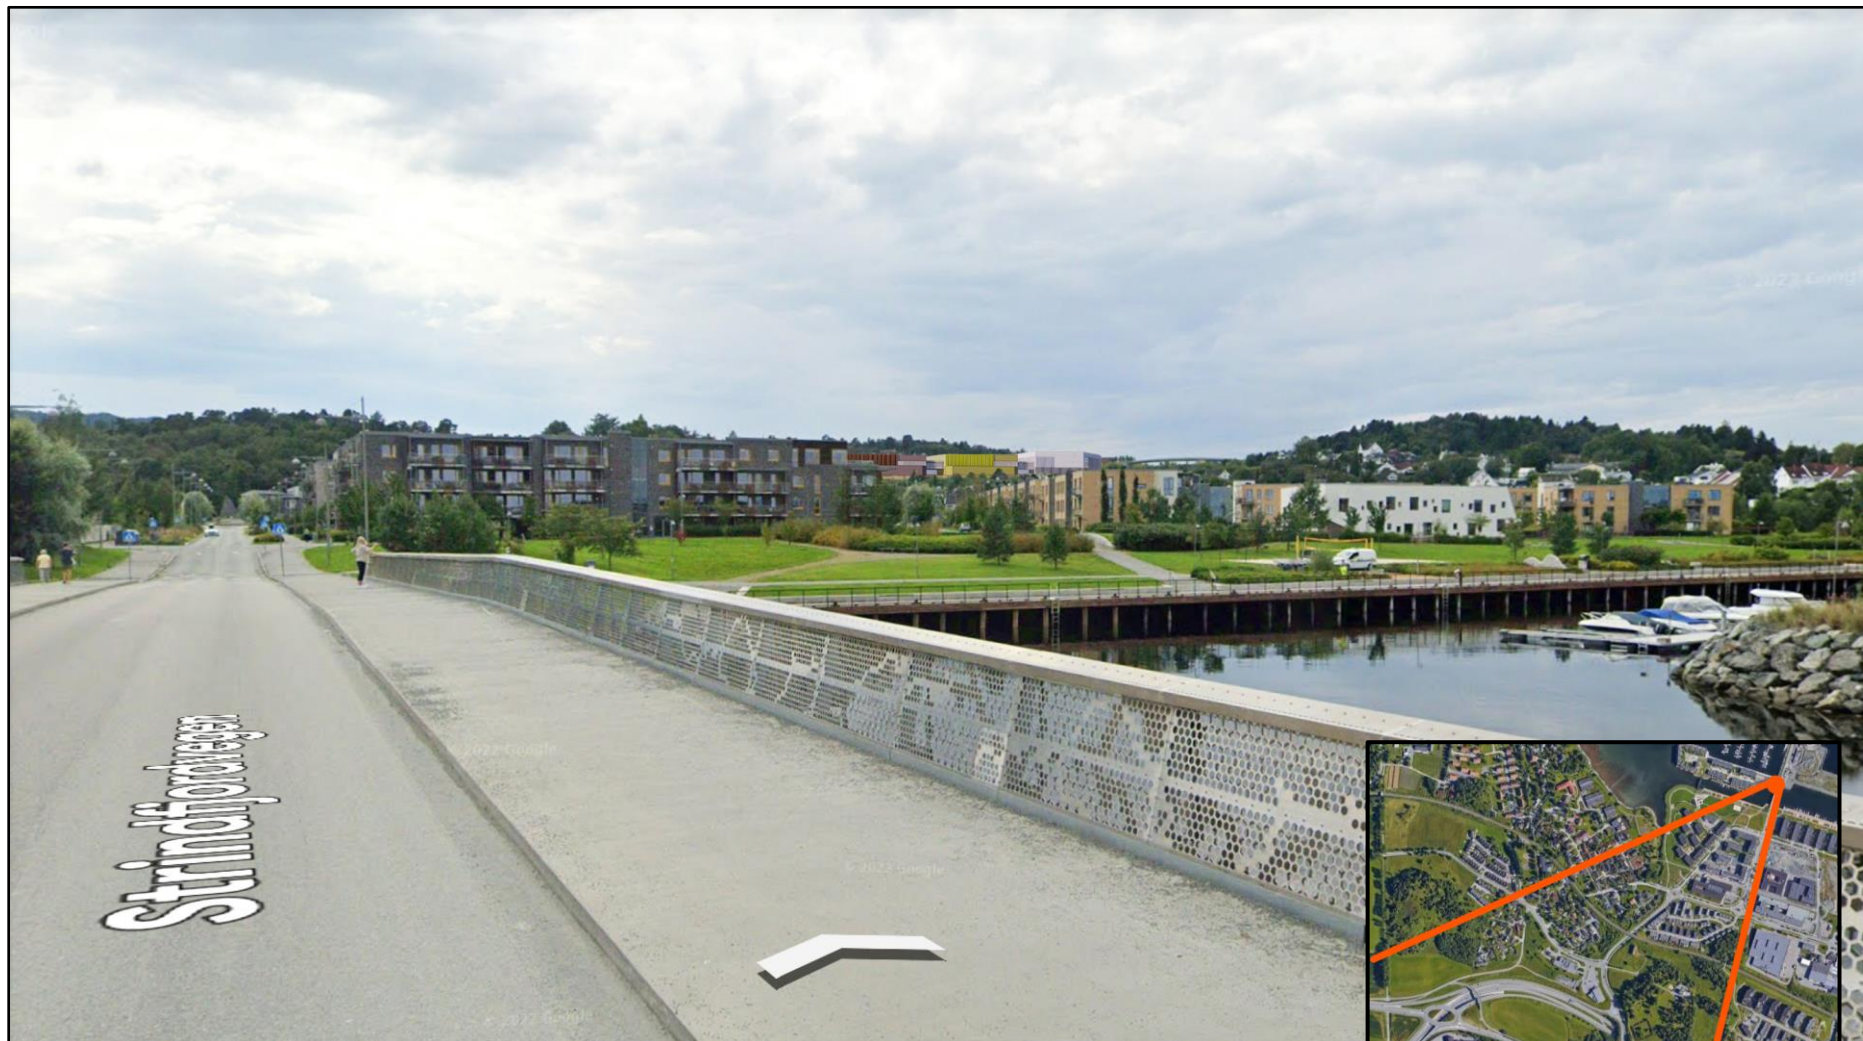
Fotomontasje sett fra brua ved Strindfjordvegen.

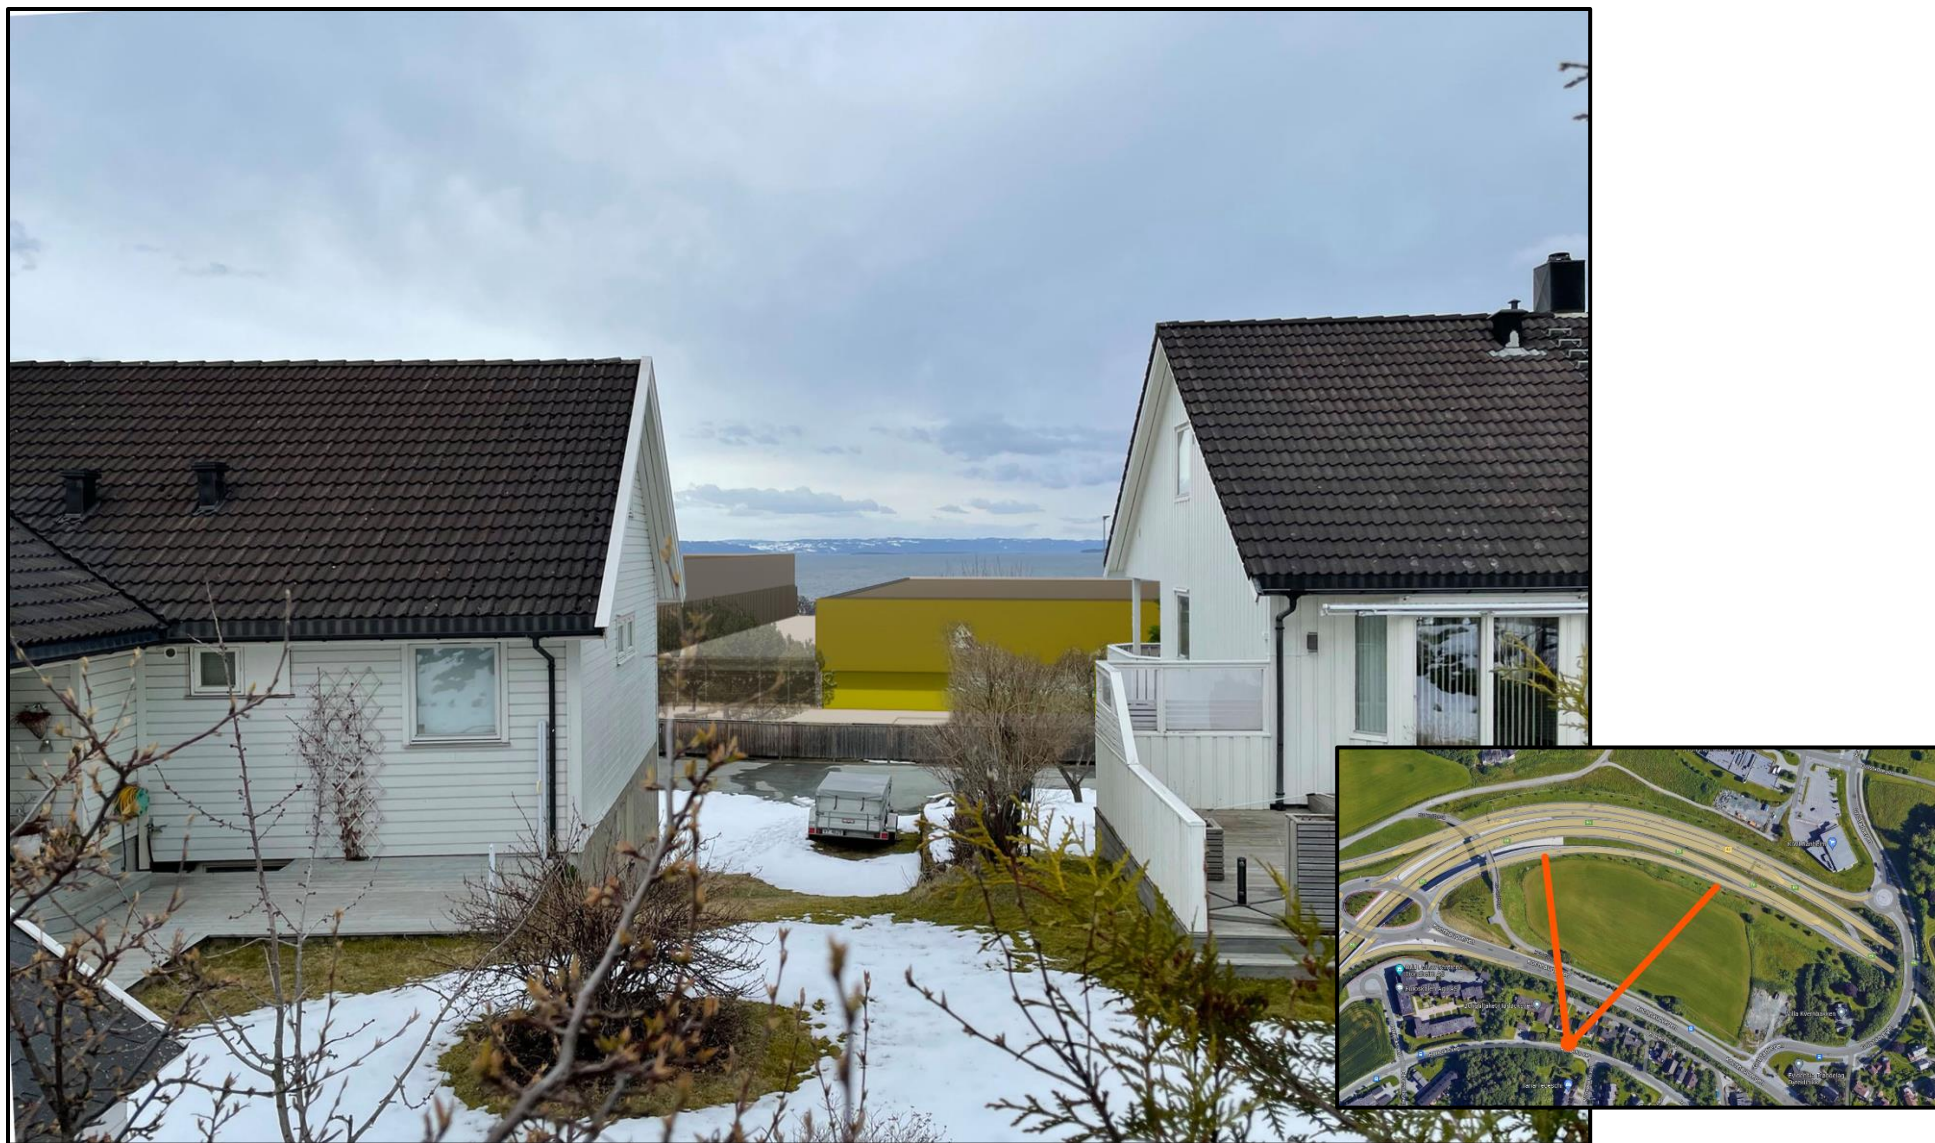
Fotomontasje sett fra Hørlocksveg mellom husnr. 70 C (til høyre) og 70 D (til venstre), noe over boligens første etasje.

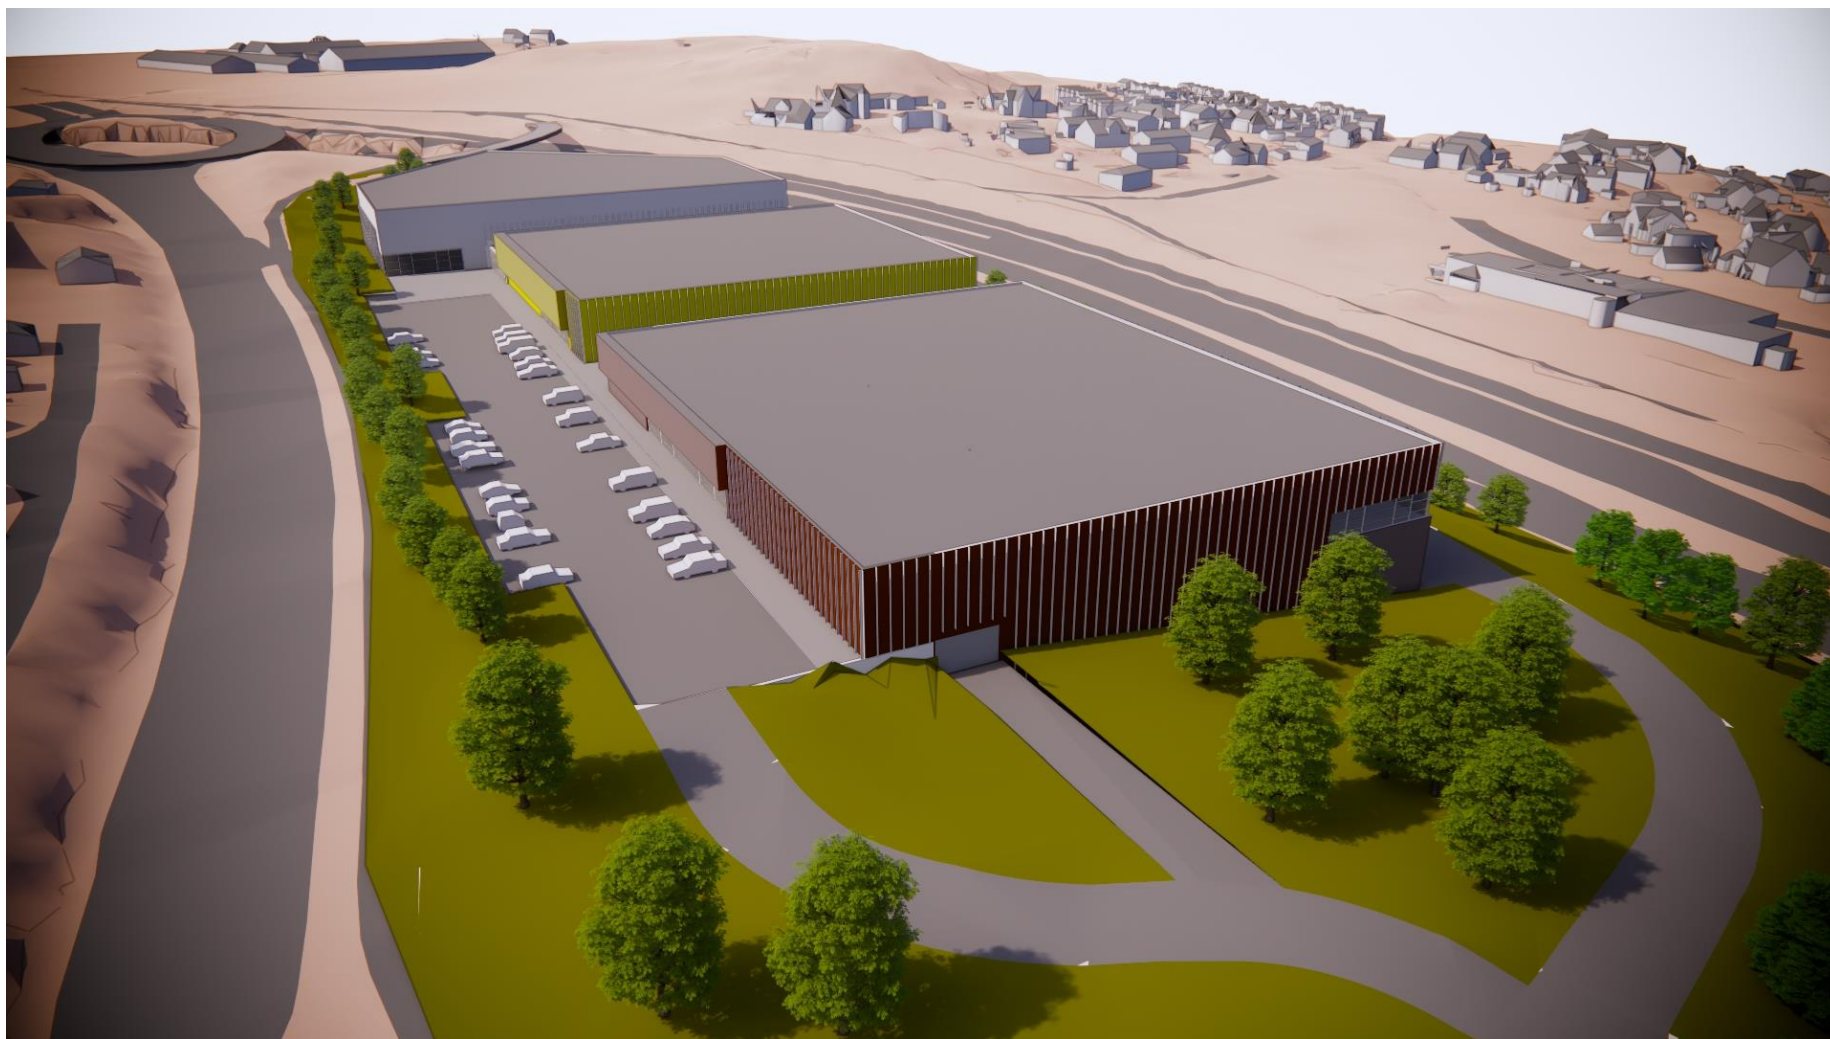
Fugleperspektiv sett fra sørøst, over krysset Kochaugvegen/Grilstadvegen. Alternativ med vertikalt rett fasade mot nord/E6.

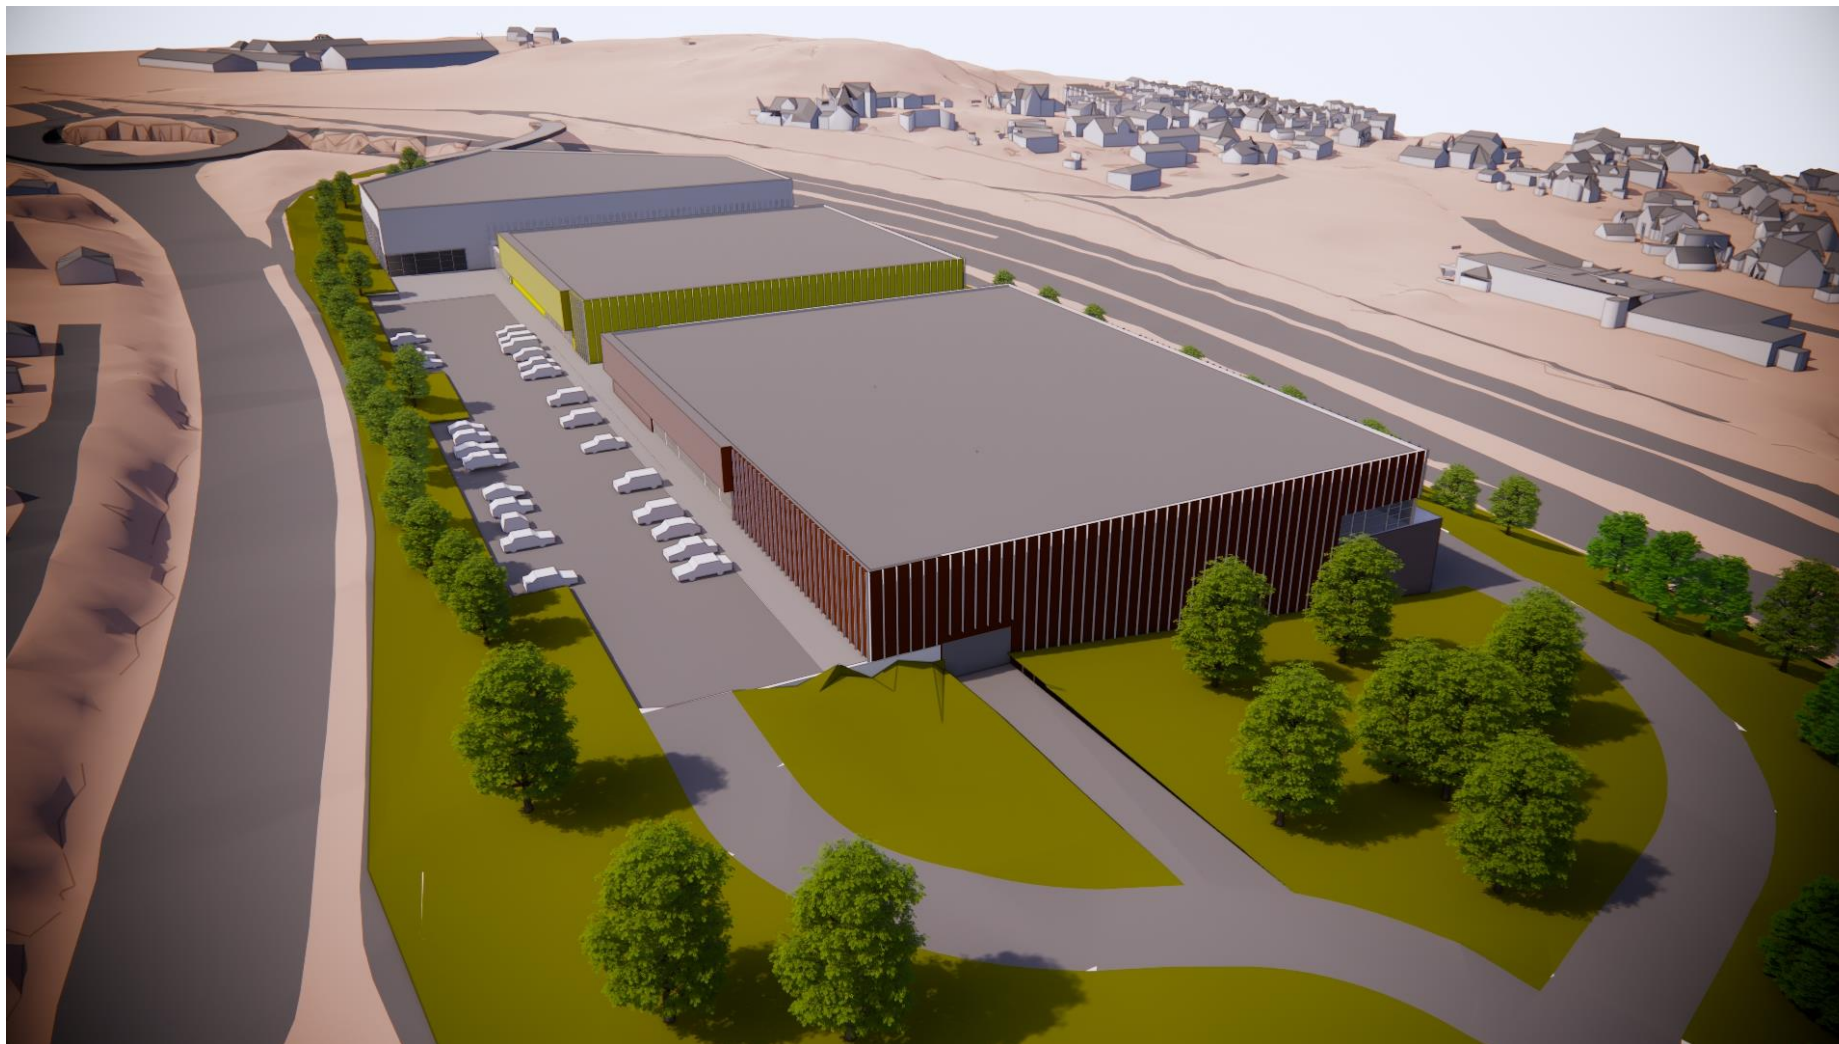
Fugleperspektiv sett fra sørøst, over krysset Kochaugvegen/Grilstadvegen. Alternativ med svakt inntrukket fasade (horisontalt sprang) mot nord/E6.

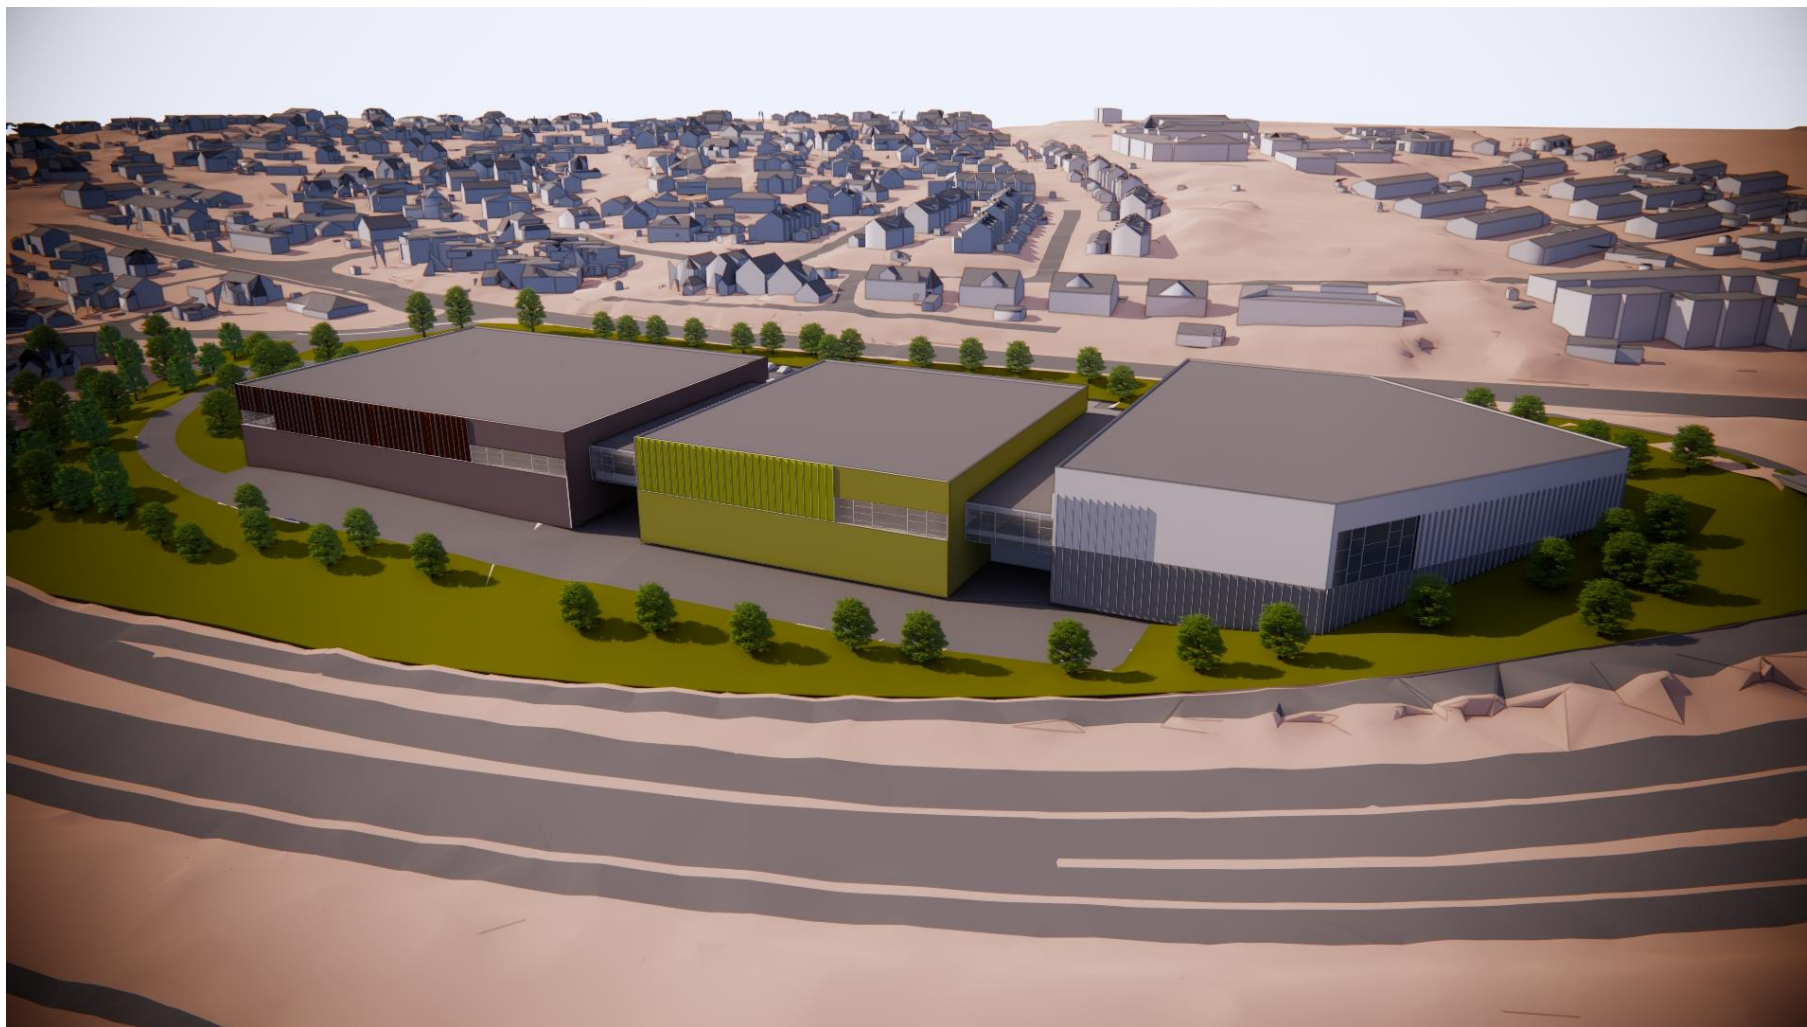
Fugleperspektiv sett fra nord, E6 i front og Kochaugvegen / Charlottenlund i bakgrunnen. Alternativ med vertikalt rett fasade.

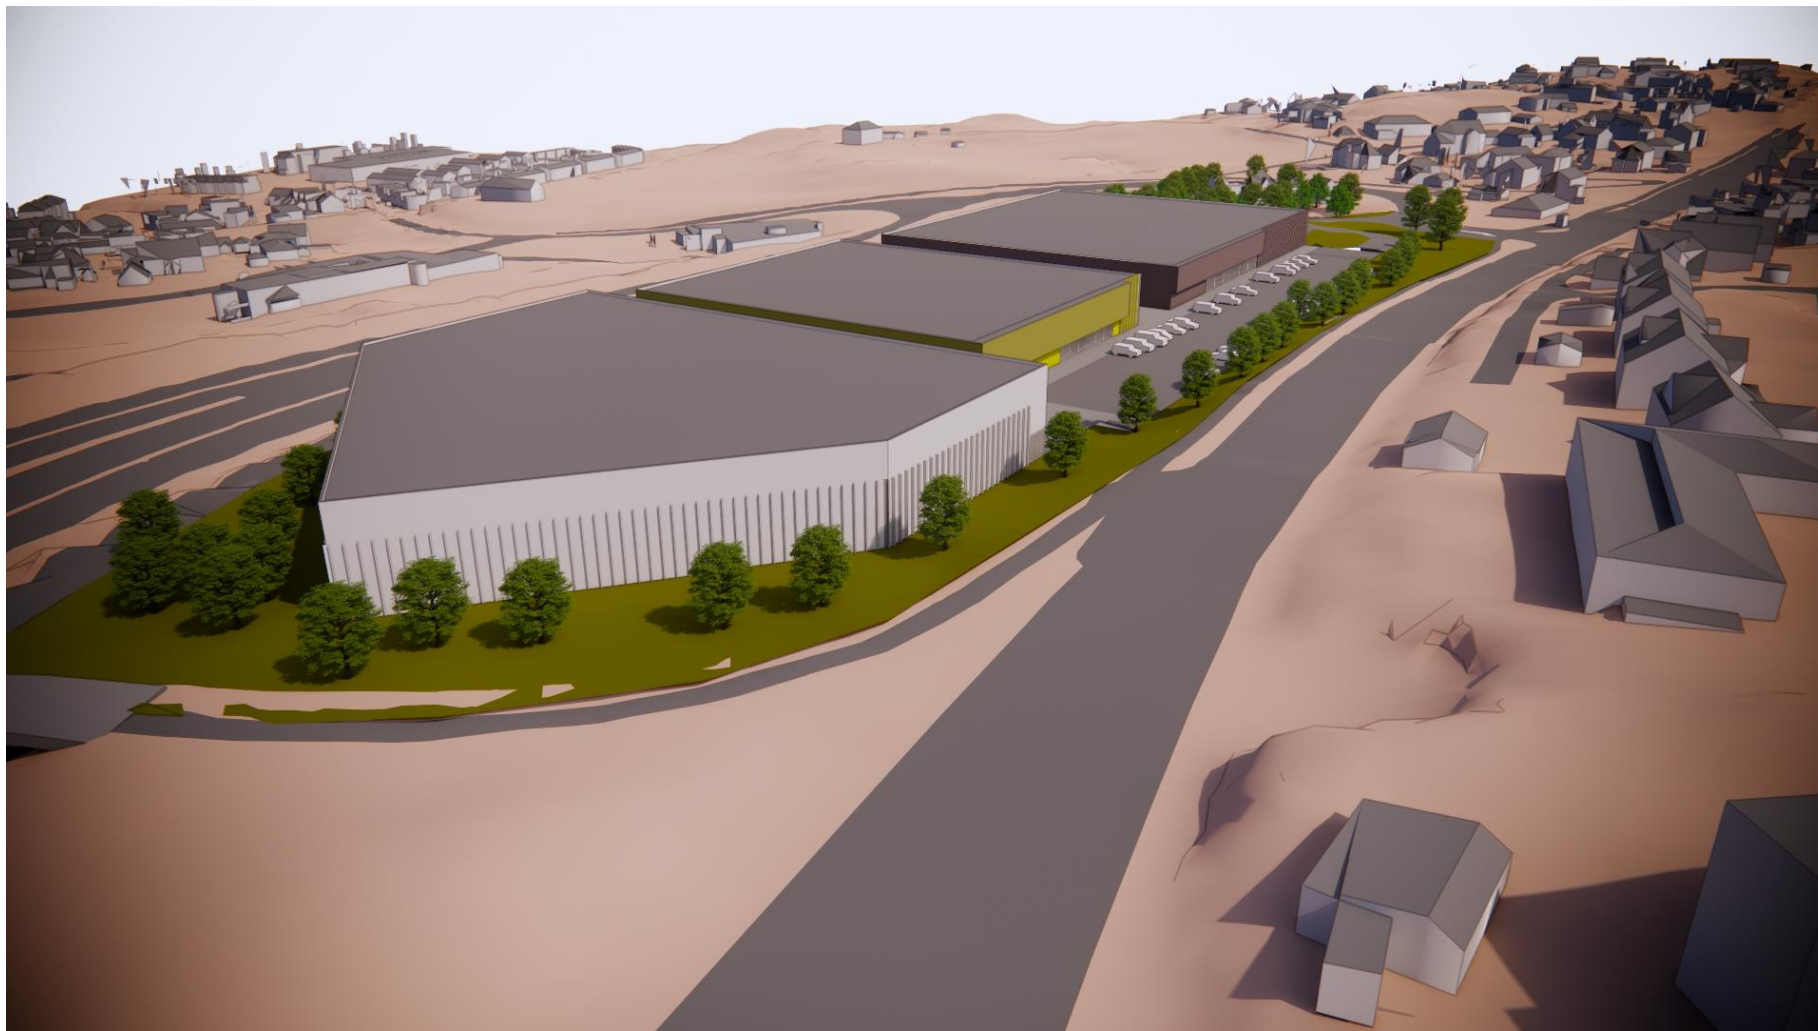
Fugleperspektiv sett fra sørvest, Kochaugvegen i forgrunnen. Effekten av delvis inntrukket fasade er ikke merkbar på bakkenivå fra denne retningen.
