► **Svenskjordet øst**

Geoteknisk vurderingsnotat i planfasen

Oppdragsnr.: 5208917 Dokumentnr.: 5208917 RIG-01 Versjon: J01 Dato: 2021-08-17

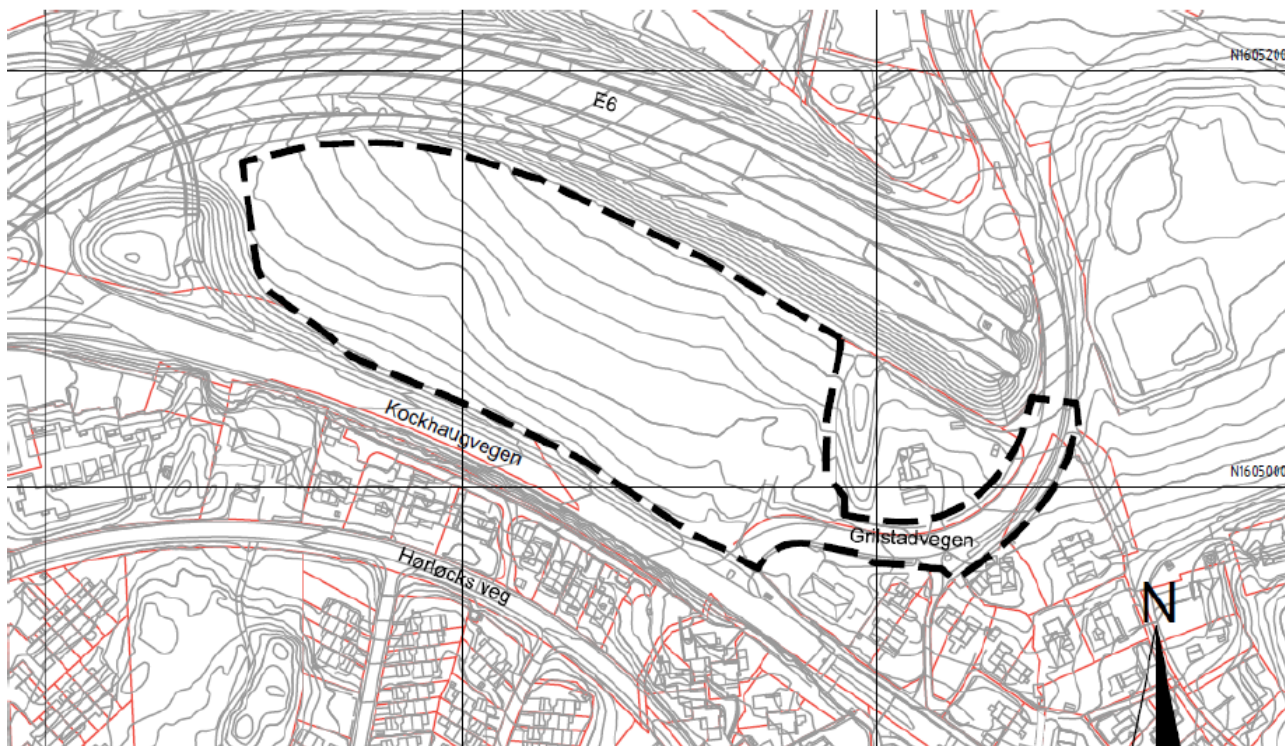
Figur 1: Planområdet med omkringliggende omgivelser.

Planområdet er illustrert i Figur 1. Planområdet ligger i hovedsak mellom kotenivå +30 (nordsiden) og + 52 (sørsiden), og har hovedfallsretning mot nord-nordøst. Tiltaket slik foreløpig planlagt er illustrert i Figur 2 og Figur 3

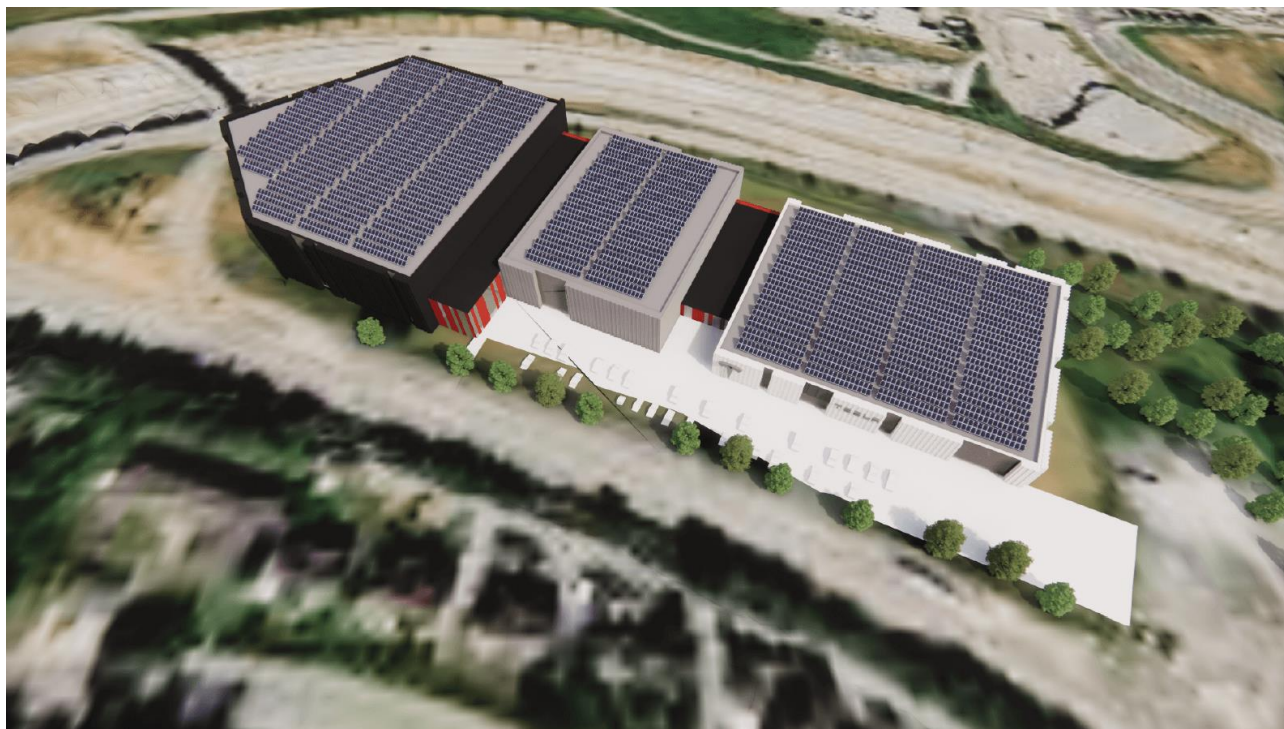
Figur 3: Forslag til tomteutnyttelse, 3D

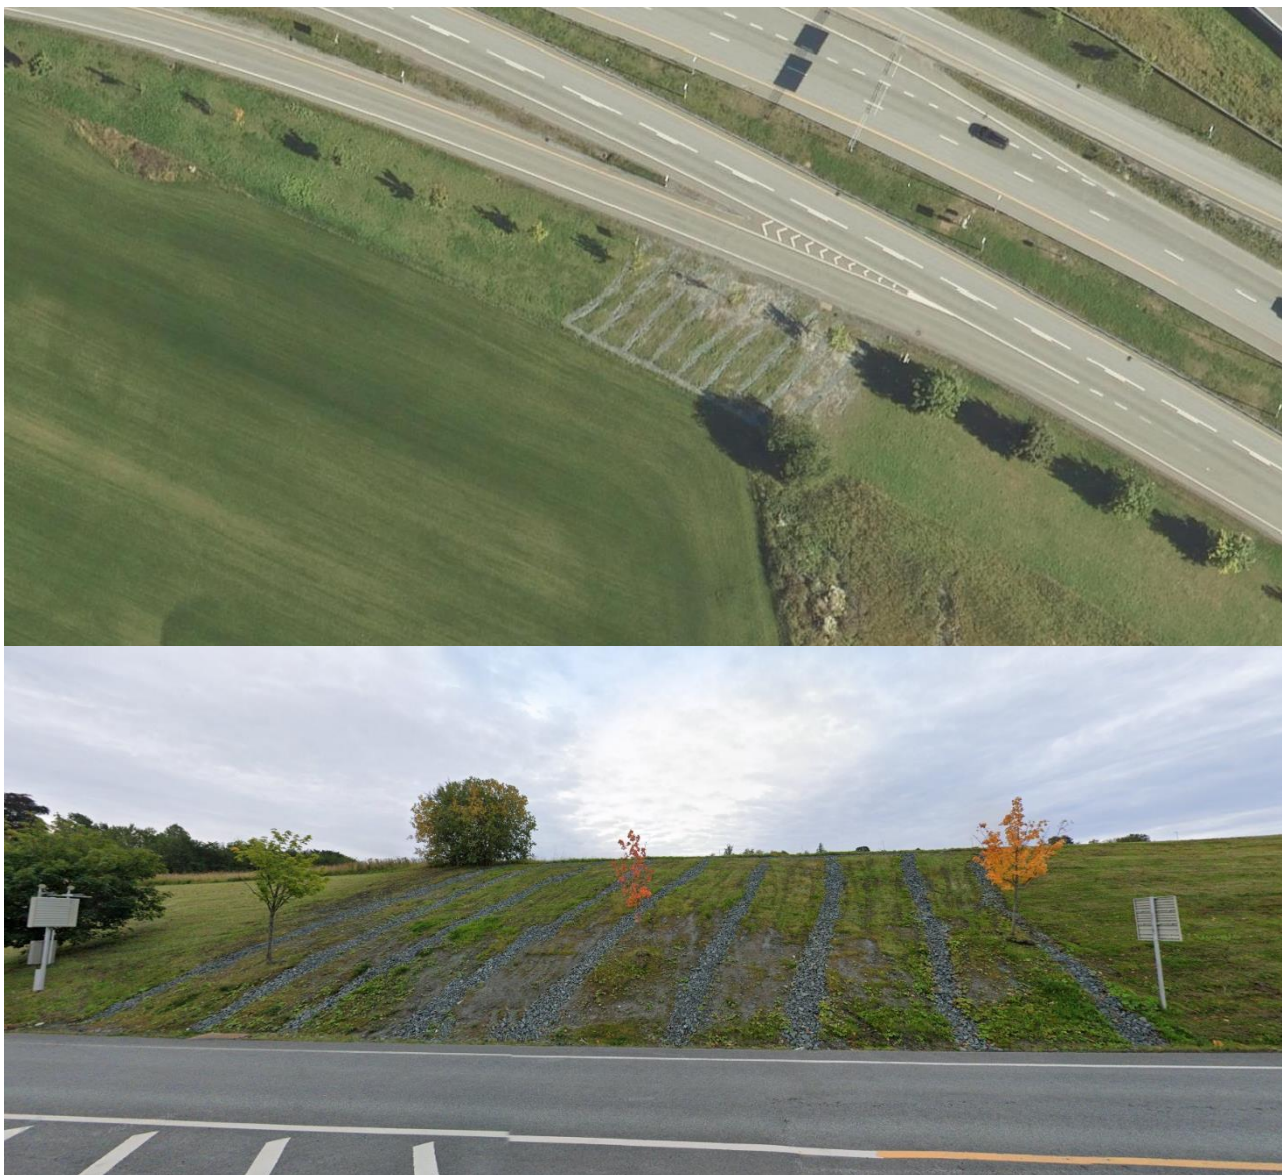
Figur 4: Pukkgrøfter i skråning mot E6 for overflatestabilisering. Flyfoto og stedsfoto fra år 2020.

Det har ved flere anledninger gått overflateglidninger i skråning mot E6. Dette har antakeligvis skyldtes ufullstendig overvannshåndtering inn mot skråningen (skråningen har et forholdsvis stort nedbørsfelt). I 2020 ble det laget pukkfylte grøfter i skråningen for å sikre bedre avrenning og stabilisering av overflaten, som vist på flyfoto og stedsfoto i Figur 4. I 2021 er det laget pukkfylte grøfter i resterende del av skråningen langs planområdet. Dette, i kombinasjon med gunstig overvannshåndtering fra den planlagte utbyggingen, kan forventes å være tilstrekkelig for å hindre nye overflateglidninger.

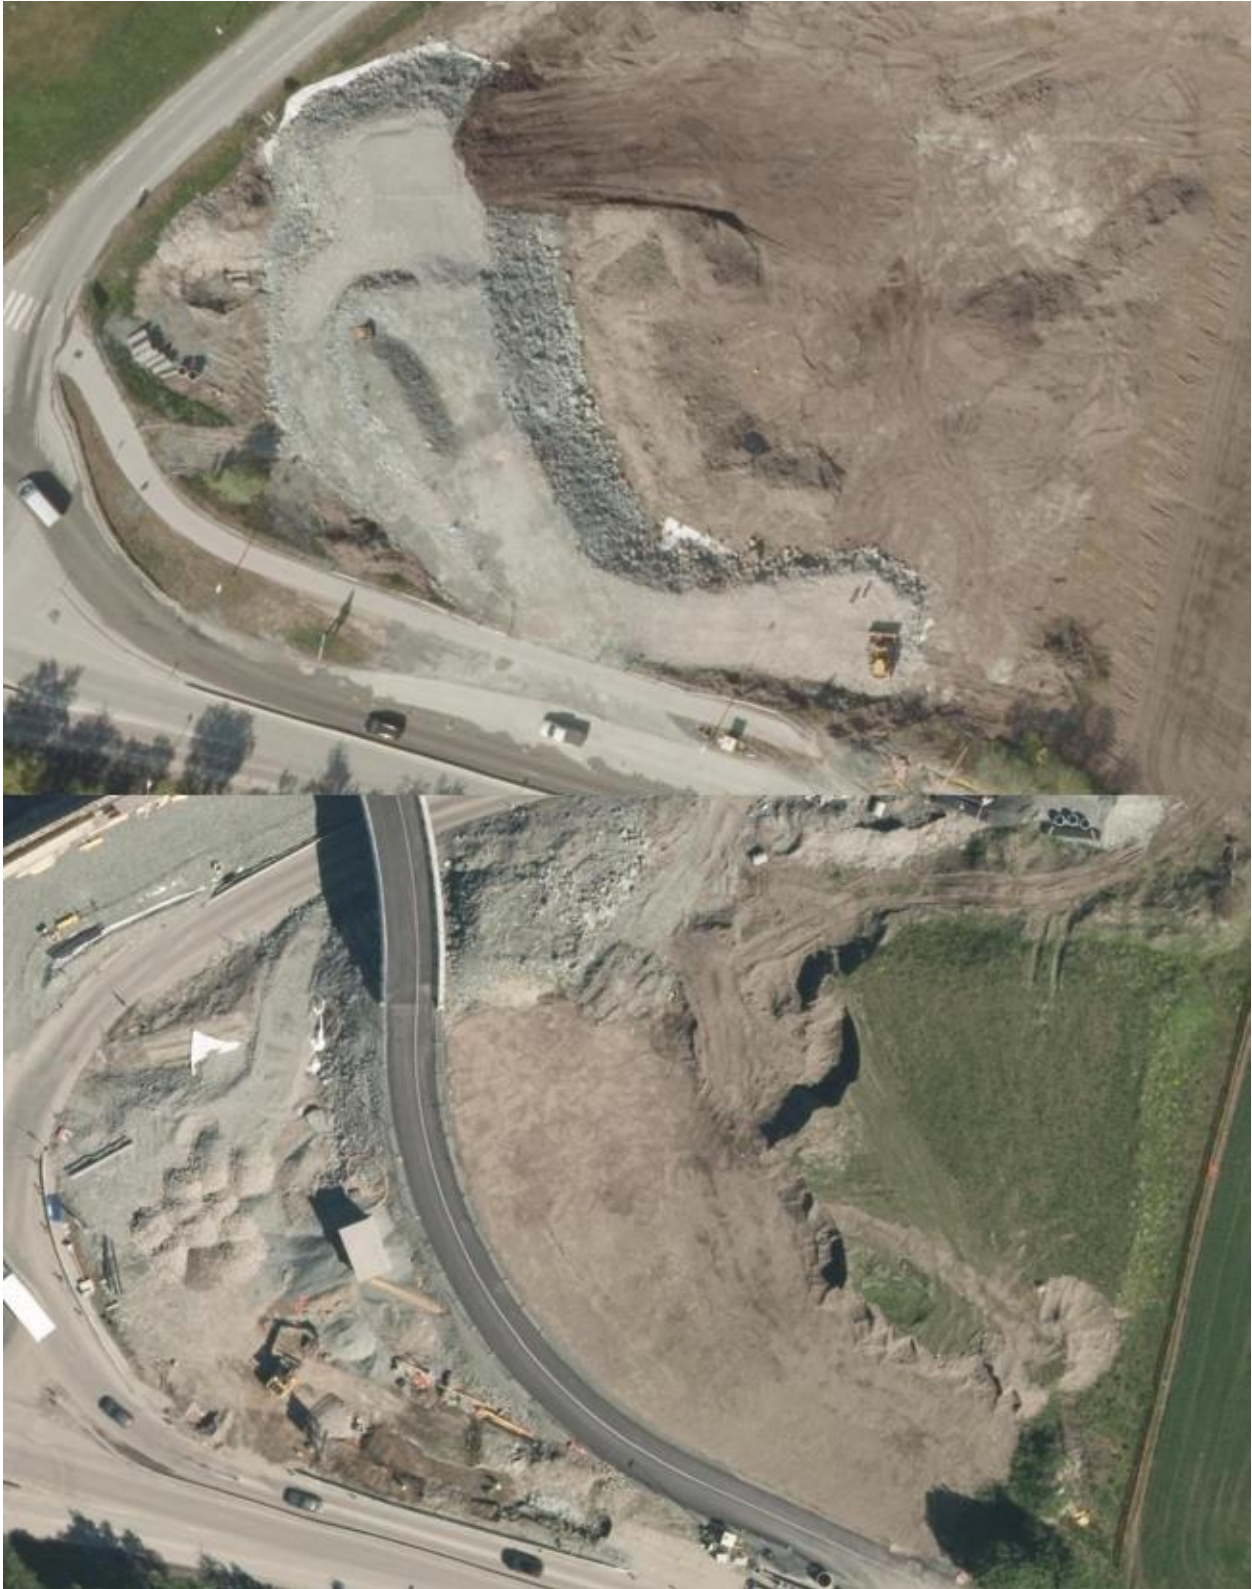
Figur 8: Øverst; flyfoto fra 2012, Nederst; flyfoto fra 2013.

Landkaret til Rotvollbrua (gang- og sykkelbru) står på en sprengsteinsfylling som er dekt av antatt matjord for tilsåing, se flyfoto fra 2012 og 2013 i Figur 8. Utformingen på byggegropen må være slik at utgravingen ikke forstyrrer sprengsteinskjernen i denne fyllingen. Basert på flyfoto, tegninger og geometriske forhold, er sprengsteinsfyllingen forsøkt modellert på tilsvarende måte som bergoverflaten. Modellen er vist i utklipp i Figur 9. Omtrentlig helning fra topp fylling til antatt kjellergulvnivå som vist er omtrent 1:1,7. Omtrentlig helning fra fot av sprengsteinsfylling til antatt kjellergulvnivå er tilsvarende lik 1:1,7. Med de grunnforhold som vist i grunnundersøkelsene (svært fast leire), kan det være mulig å foreta denne utgravingen uten avanserte støttekonstruksjoner. Det bør gjøres supplerende grunnundersøkelser (boring eller prøvegraving) langs kjellervegg og ved fot av brofylling for å kartlegge bergdybden bedre.
