# Nardovegen 2-5

Geoteknisk vurdering områdestabilitet vest

DOKUMENTKODE: 10228329-RIG-RAP-002

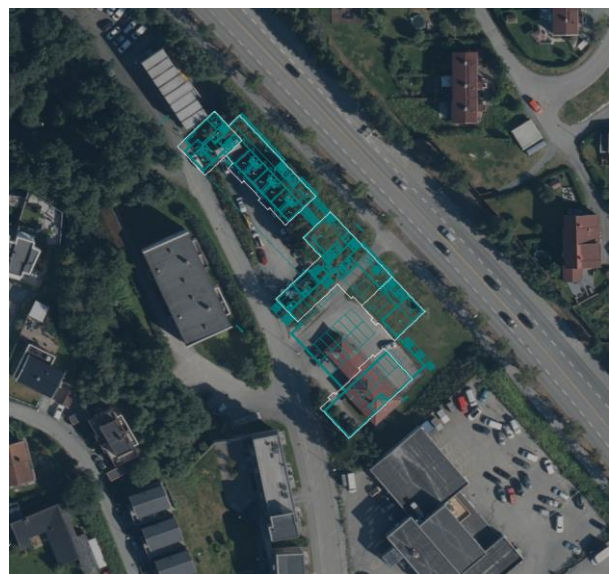
Figur 1-1 Oversiktskart og utsnitt av ortofoto med tomte, med ca. plassering av bygg i hvitt og forslag til utbredelse av parkeringskjeller markert med blått. Lokalstabilitet for utgraving for kjeller må ivaretas gjennom geoteknisk prosjektering.

Godhavn AS planlegger å utvikle eiendommene Nardovegen 2-5 i Trondheim til bolig-/næringsformål. Figur 1-1 til Figur 1-3 viser aktuell tomt og planlagt utbygging.

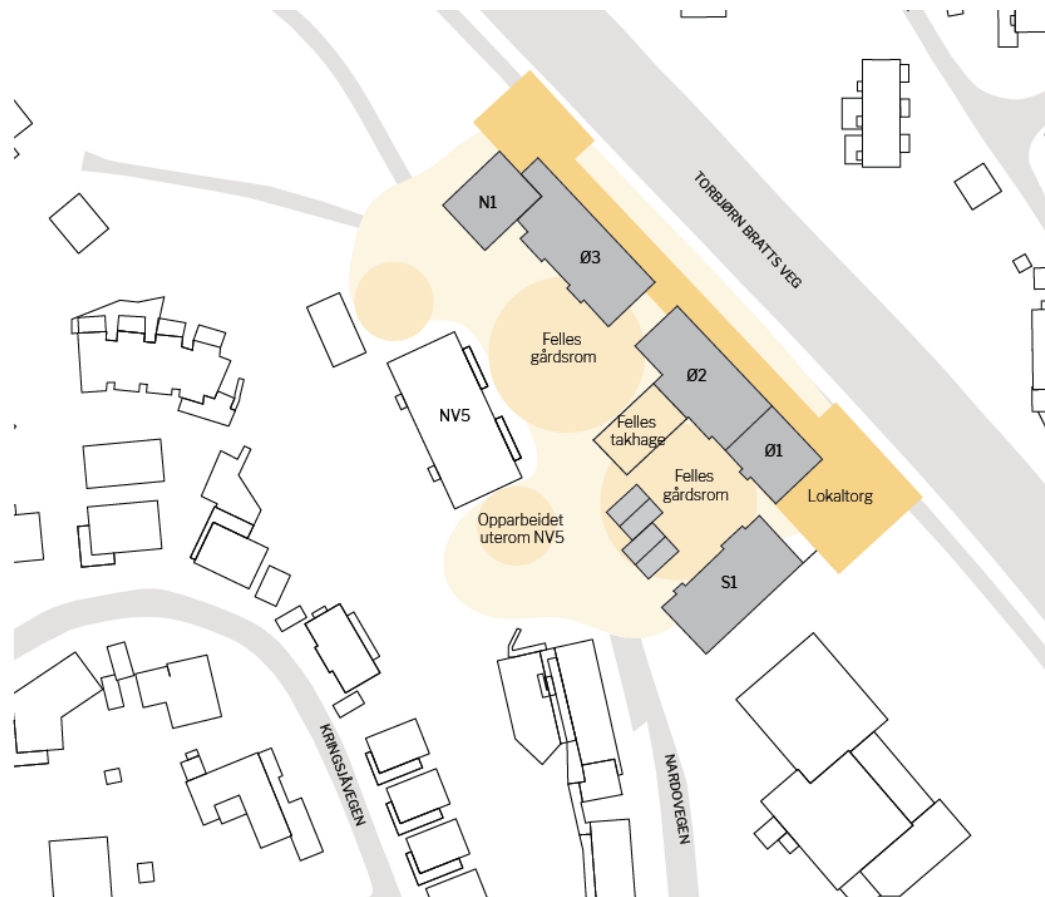
Figur 1-3 Utomhusplan, mottatt fra YME arkitekter 11.02.2022

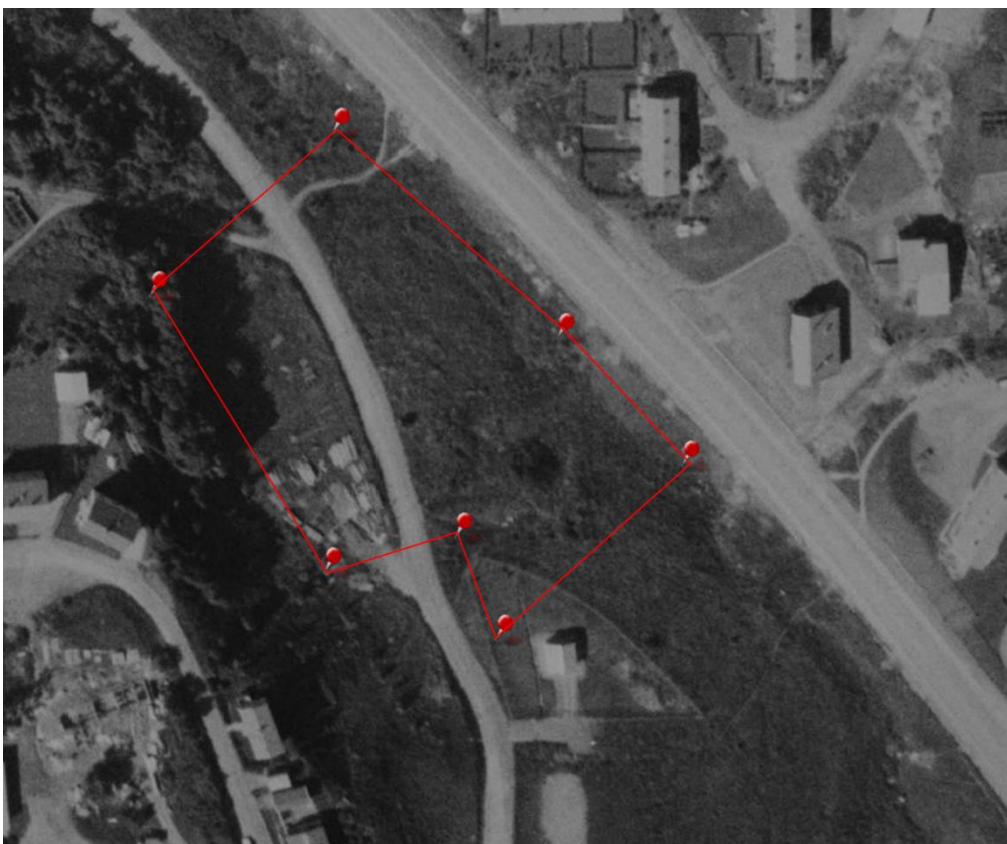
Figur 2-1 Flyfoto fra 1964 med omtrentlig planområde skissert i rødt [kart.finn.no]

Den aktuelle tomte ligger på Nardo i Trondheim og har gårds- og bruksnummer 66/502, 66/266 og 66/425. Eldre flyfoto, se Figur 2-1, tilsier at tomte i tidligere tider har vært dyrka mark og at den på 1970/1980-tallet ble bebygd med enebolig og leilighetsbygg over 4 etasjer. Eneboligen er bygd med sokkeletasje og det er naturlig å anta at også leilighetsbygg er bygd med sokkeletasje. Eneboligen på området skal rives, men leilighetsbygget skal bevares.
