NOTAT

Oppdragsnavn **Stabursmoen skole – geoteknisk bistand**
Prosjekt nr. **1350053321**
Kunde **Trondheim kommune**
Notat nr. **G-not-001 1350053321**
Versjon **00**
Til **Trondheim kommune v/Svein Anders Rodø**
Fra **Rambøll Norge AS**
Kopi **Eggen Arkitekter v/Kjersti Tannvik**

Stabursmoen skole – Geoteknisk vurdering for reguleringsplan

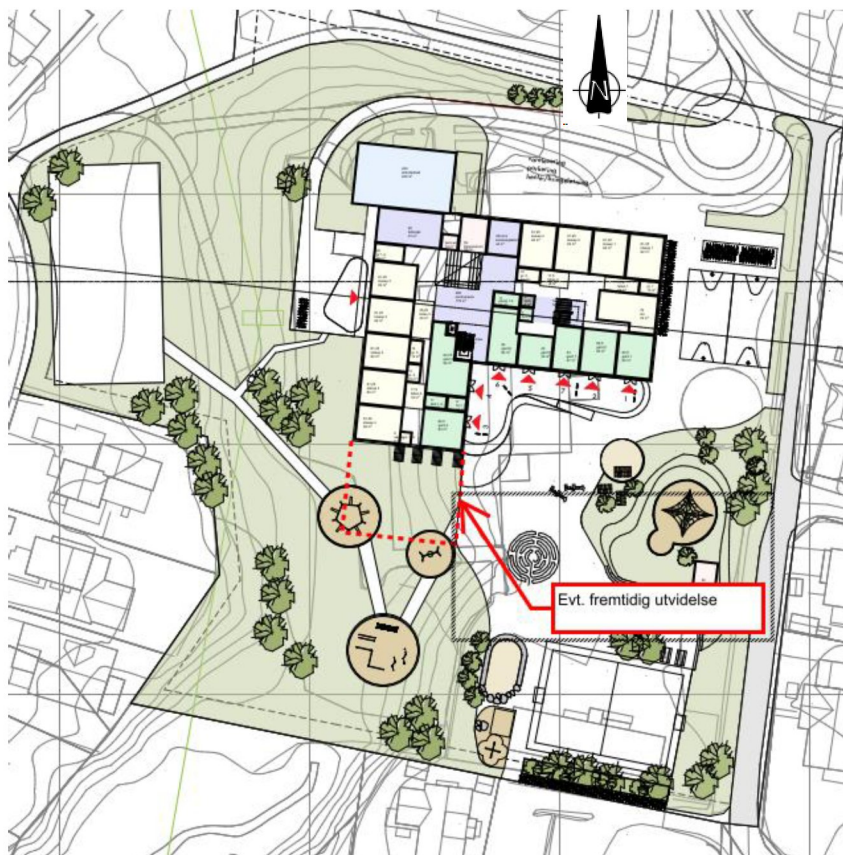
Trondheim kommune skal bygge et nytt skolebygg ved Stabursmoen skole, i Heimdal. I denne forbindelse er Rambøll Norge AS engasjert av Trondheim kommune for å utføre geoteknisk prosjektering for reguleringsplan for. Utsnitt av oversiktsplan sent av ARK er vist i figur 1.

Figur 1. Situasjonsplan for nytt skolebygg med mulige utvidelser (Kartkilde: Eggen arkitekter AS)

I prosjektet skal det også reguleres for en eventuell fremtidig utvidelse på ca. 560 m² ved sørlig skolebyggets fasade.
