Trondheim kommune

► **Nidelvstien - detaljregulering**

Geoteknisk vurderingsrapport

Oppdragsnr.: 5184229 Dokumentnr.: RIG02 Versjon: J02 Dato: 2021-02-23

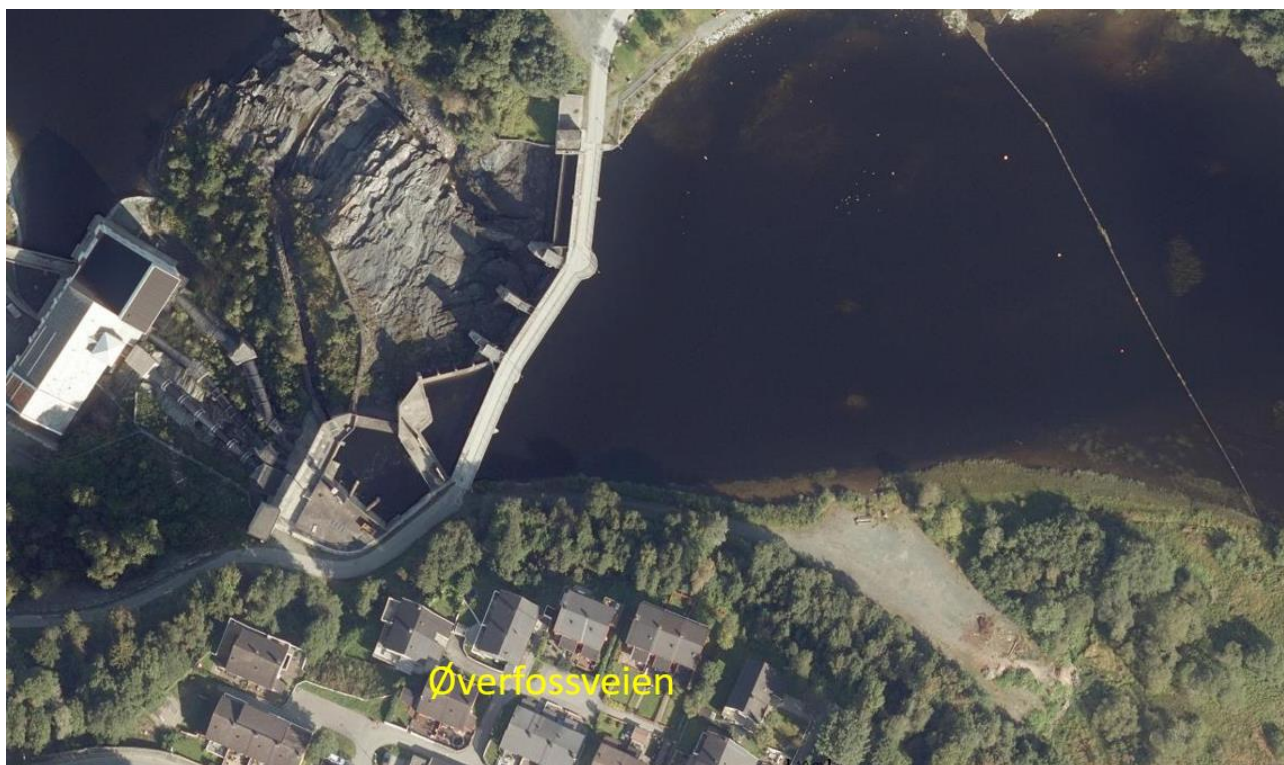
Figur 3: Øvre Leirfoss i flyfoto fra 2017. Modifisert fra Norgebilder.no.

Det er ikke behov for inngrep på gangbro over demningen, eller langs gruspassasjen rett nord for boligfeltet i Øverfossvegen (se Figur 3). Disse er dermed satt i kategori A1 iht. Tabell 2. For øvrig kan byggingen av stien følge standard retningslinjer til hver kategori i Tabell 2.

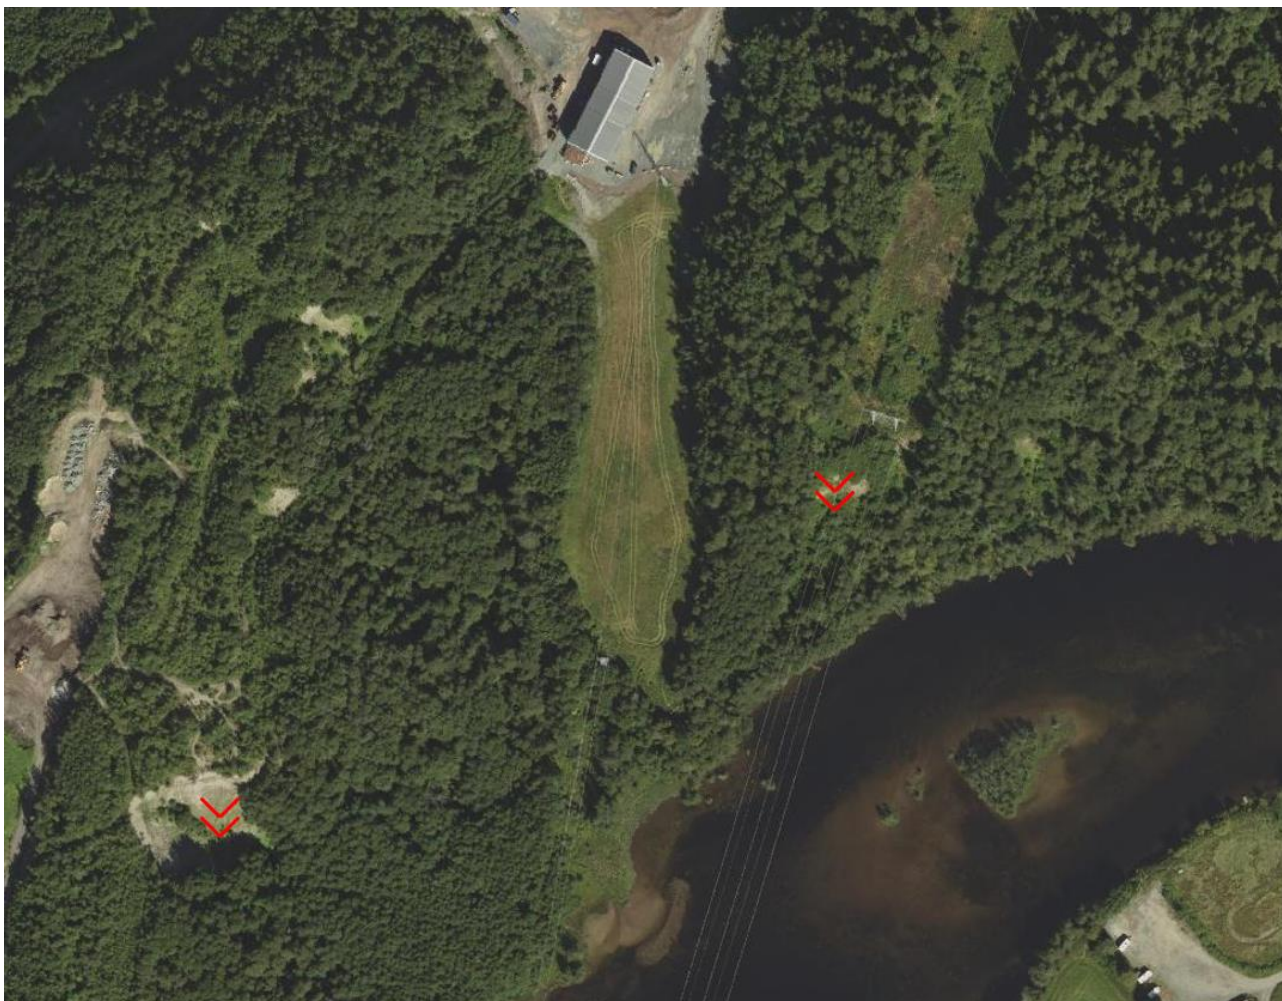
Figur 6: Flyfoto fra 2020 fra Tilleregga – Nidelva. Berg i dagen markert med doble vinkler. Modifisert fra Norgebilder.no.

Det østlige alternativet følger eksisterende vei nesten til Tilleregga. Stien går så ned i ravinedal som ligger i kvikkleirefaresone 222 Tillereggen. I den delen av ravinen som ligger inne i kvikkleiresonen har vi satt kategori X iht. til Tabell 2 (rødtrukket linje i Figur 7). Dette fordi terrengformasjonen er slik at NVEs kvikkleireveileder nr. 1/2019 krever geoteknisk fagkyndig vurdering [1]. Graving i bunn av ravinen må som hovedregel unngås. Byggingen her må følge anvisninger gitt i V105, og omfatter blant annet at arbeidene gjøres i en periode med lite nedbør og dermed relativt lav grunnvannstand. Stien følger ravinen videre ned til elva. Øst for kvikkleiresonen 222 er det ikke registrert kvikkleire, og flyfoto fra skråningene nært elva antyder at det er lite løsmasser over berggrunnen her (se bergblotninger i Figur 6).
