Tor Wigum

23116 Rapport nr. 2 Vurdering av områdestabilitet, rev02

Oppdragsgiver: Tor Wigum  
Rapport: 23116 Rapport nr. 2 Vurdering av områdestabilitet  
Rapporttype: Geoteknisk rådgivning  
Stikkord: Områdestabilitet  
Euref UTM: Sone 32V – Ø0570226, N7030266

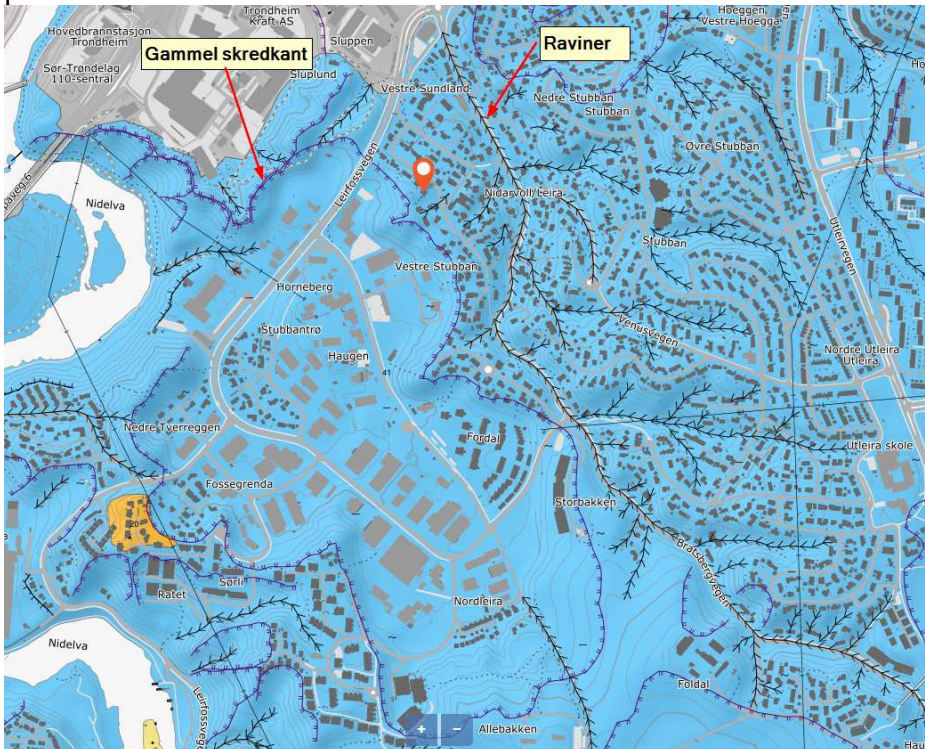
Figur 4.1 Kvartærgeologisk kart med markering av tidligere skredkanter og raviner. tomten er vist med rød markør.

I området på østsiden av Nidelven er typisk preget av ravinelandskap og eldre skredgroper. Tomten i dette tilfellet ligger på en frittstående terrengrygg avgrenses av en gammel skredkant ned mot Horneberg/Nidelva i sørvest og ravedalen langs Bratsbergvegen i nordøst. Terrengryggen varierer fra rundt kote 60 -70, mens terrenget ved Hornebergvegen og Bratsbergvegen varierer rundt kote 40-43. Skråningene ned mot Hornebergvegen har snitthelling på rundt 1:3.

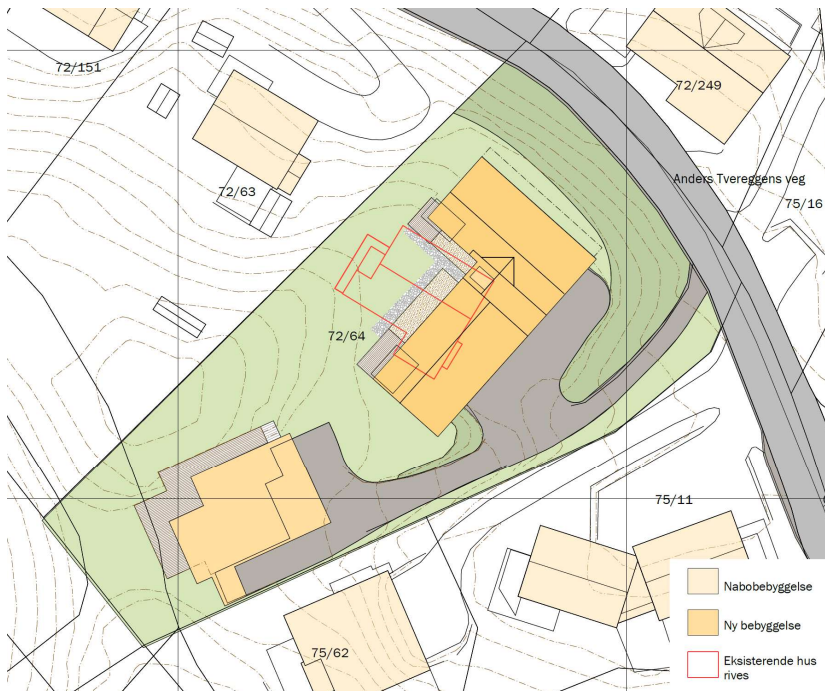
Figur 5.1 Plantegning fra ARK, datert 03.10.23

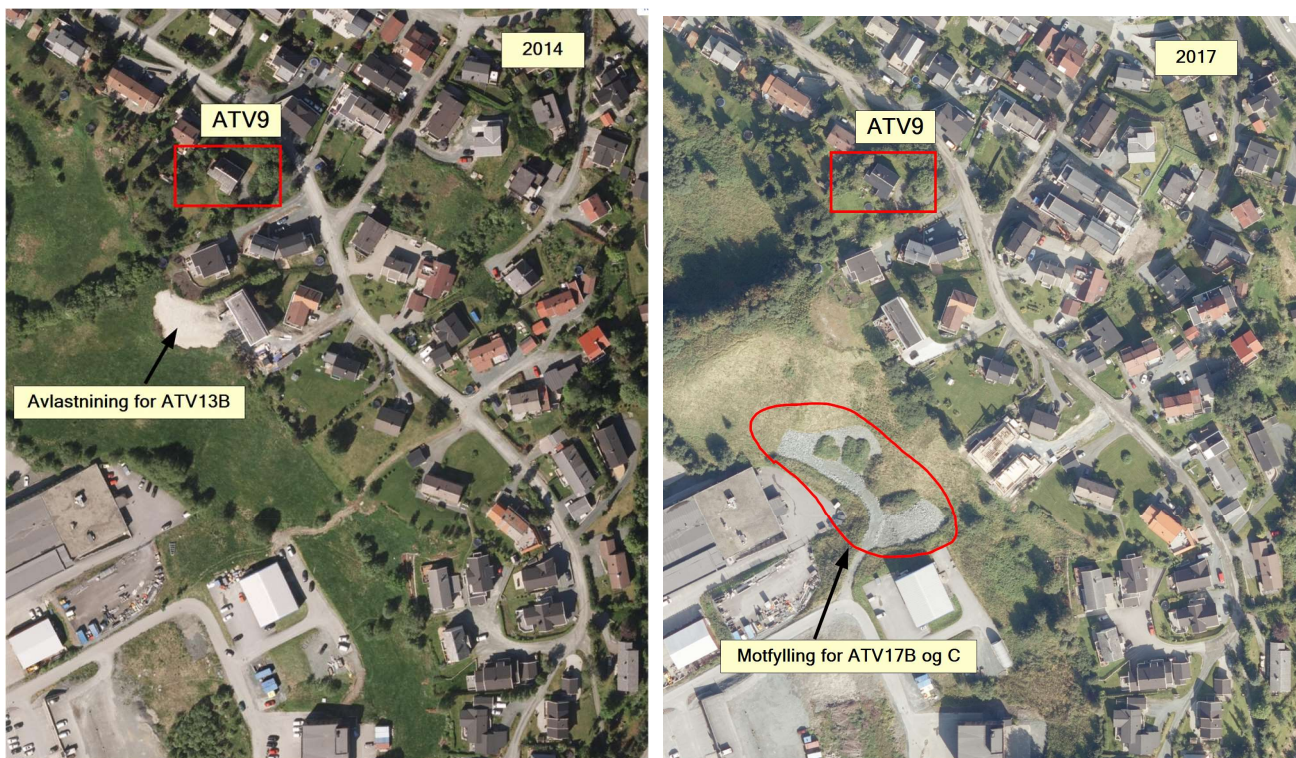
Figur 7.1 Oversikt over stabilitetsforbedrende tiltak i området fra 2014 og 2017

Lengre sør langs skråningen var det en steinfylling som sannsynligvis har blitt etablert for å bedre sikkerhet mot områdeskred i forbindelse med bygging av Anders Tverreggens veg 17B og C. Plasseringen av denne er vist på figuren under, denne virker å ha blitt etablert rundt 2017. I tillegg ser det ut til at det har blitt gjort avlastning av en terrengtopp rett sør for tomten i forbindelse med bygging av Anders Tverreggens veg 13B, rundt 2014. Fra sammenligning av laserskanninger mellom 2010-2022 virker det å være avlastet inntil ca. 2 m på topp av skråningen og at motfyllingen i foten er inntil 2,3 m tykk. I tillegg ser vi at det er fylt opp inntil 2 m på toppen av ryggen i forbindelse med bygging av ATV 13B. Fra streetview bilder (se tillegg 1.6) ser vi at det er et lite søkk som ble fylt opp, men at det også har blitt avlastet for sokkeletasjen til bygget. Det virker sannsynlig at disse to tiltakene kan ha utlignet hverandre.

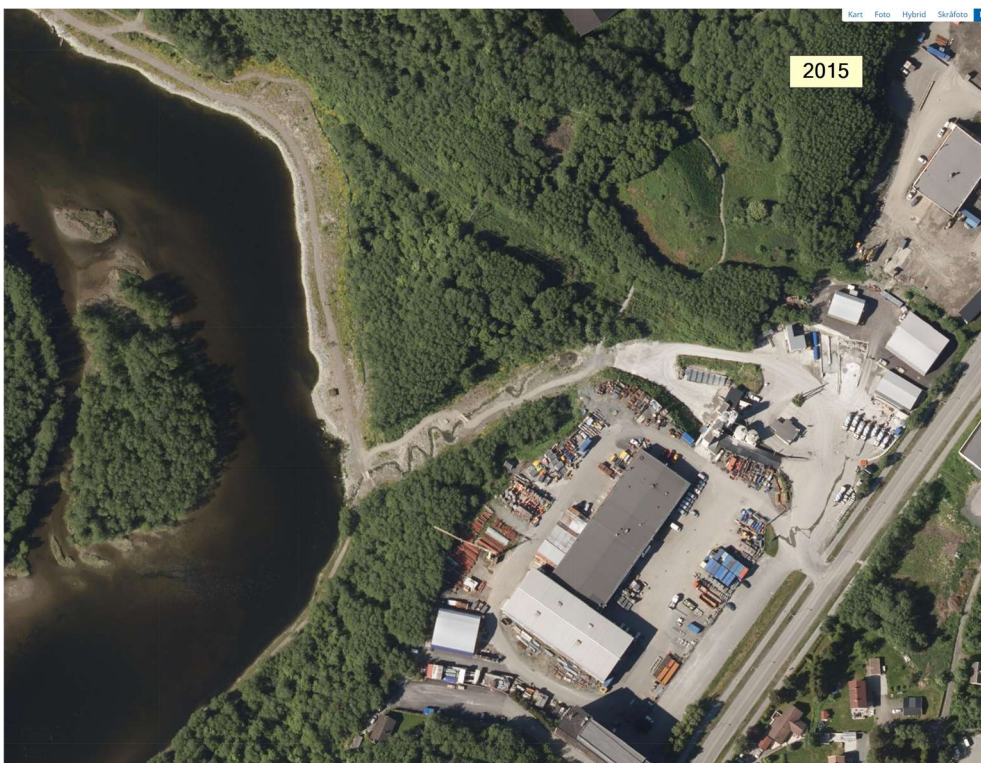
*Figur 7.4 Yttersving ved Nidelva etter erosjonssikring av elv og bekk, flyfoto fra 2015*

Ved yttersvingen ved Nidelva er det potensiale for erosjon, men i dette området har det blitt store tiltak med erosjonssikring/motfylling rundt 2013-2014. Dette inkluderer også bekken som går fra Nidelva og opp til Leirfossvegen. Basert på terrengkriteriene for mulige løснеområder i veilederen så kan det ikke utelukkes at tiltaket ligger innenfor et løśnieområde med utgangspunkt i elvekanten ved Nidelva. Dette gjelder både for kriteriet med jevnt hellende terreng 1:20 og skråningshøyde > 5 m, og for kriteriet med løśnieområdet = 15xh fra skråningsfot. Det vurderes uansett som lite sannsynlig som følge av de stabilitetsforbedrende tiltakene som er gjort langs elva.

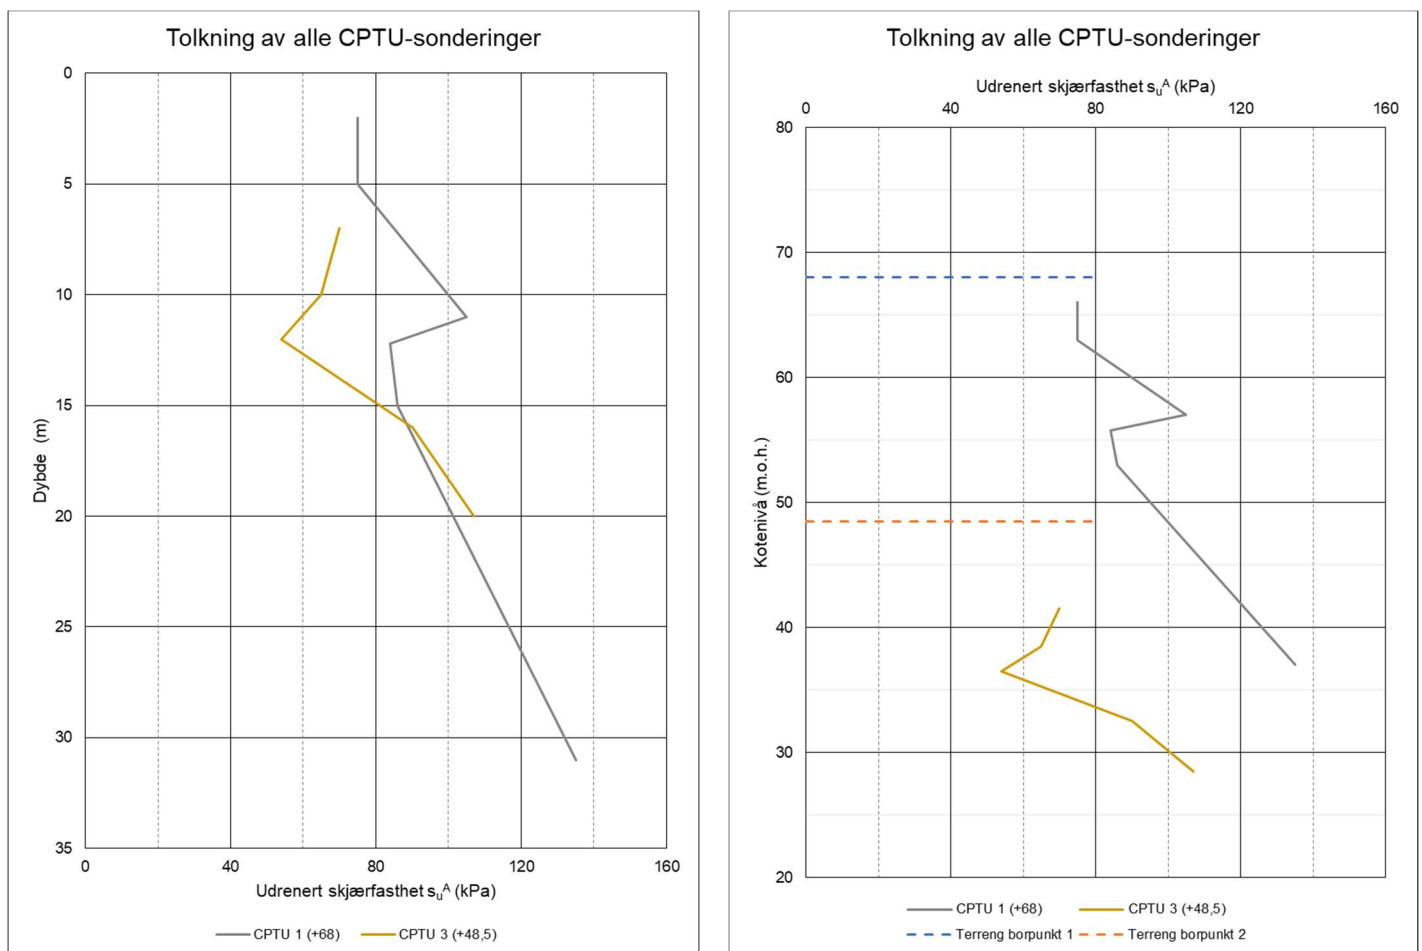
Figur 9.1 Sammenstilling aktiv udrenert skjærfasthet benyttet i stabilitetsberegninger (Plotet mot dybde til venstre og mot kote til høyre)

Tolkning av udrenerte skjærfasthetsprofiler som er lagt til grunn i stabilitetsberegningene er vist i tillegg 1.1 og en sammenstilling av profiler for aktiv udrenert skjærfasthet er vist i figur 9.1.

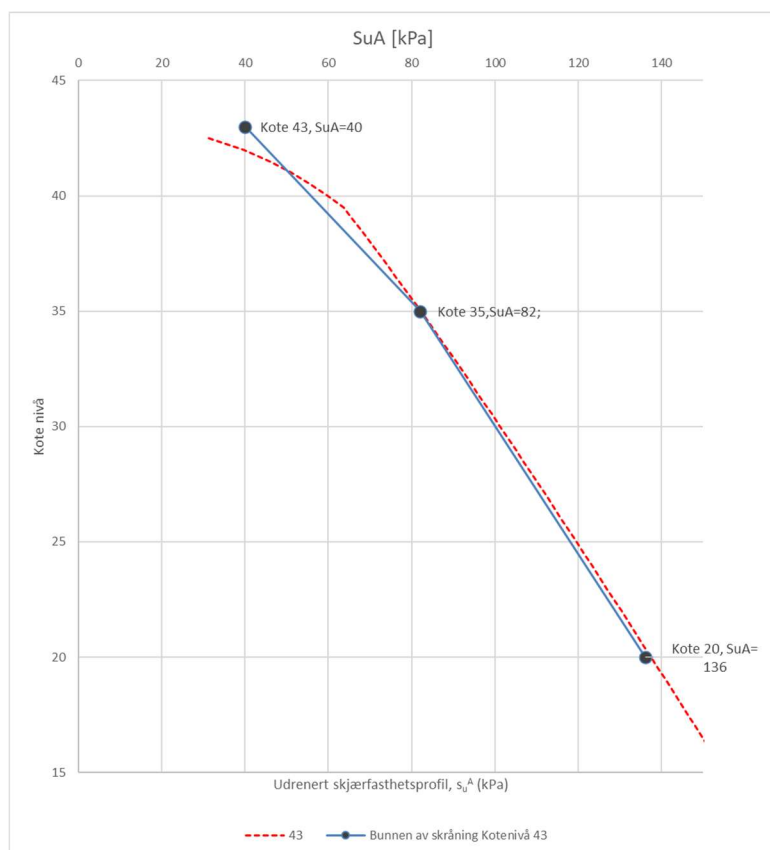
Shansep		
Dagens terr.	43	kote
Tidligere terr.	70	kote
$\gamma_{tot, tidligere}$	20	kN/m <sup>3</sup>
S	0,3	-
m	0,67	-
aeging	1,2	-

Designlinje		
Bunnen av skråning Kotenivå 43		
Kotenivå	SuA[kPa]	[kPa/m]
43	40	5,25
35	82	3,6
20	136	-6,8

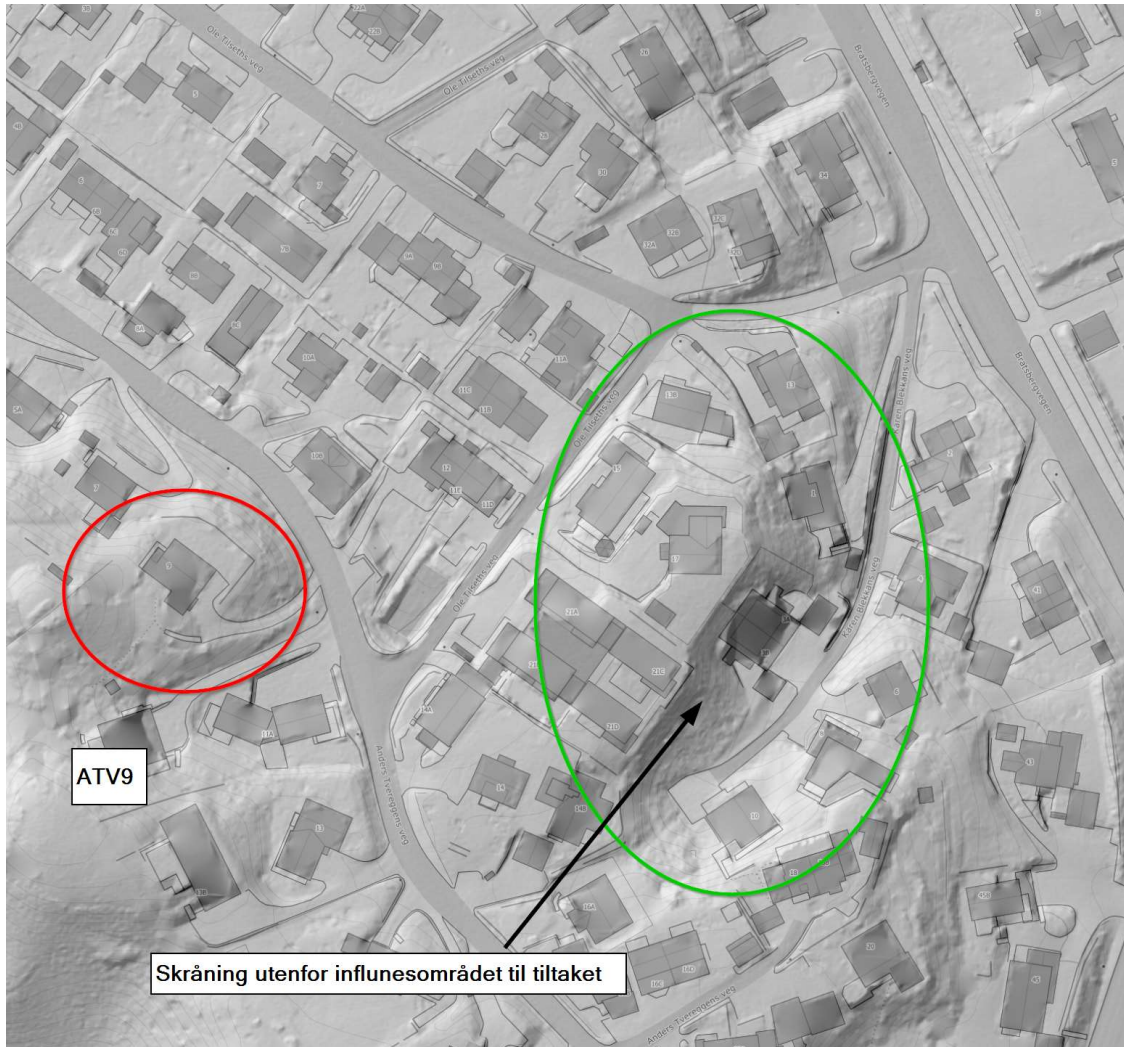
Figur 12.7 Plassering av ATV9 og skråning som er relevant å sjekk for robusthet

Mot øst er det generelt slakt terreng med unntak av skråningen mellom Ole Tilseths veg og Karen Blekkans veg ca. 100 m øst for det planlagte tiltaket. Her er skråningshøyden ca. 10 m. Et skred i skråningen kan ramme tiltaket hvis det er retrogressiv utvikling, se Figur 12.7.

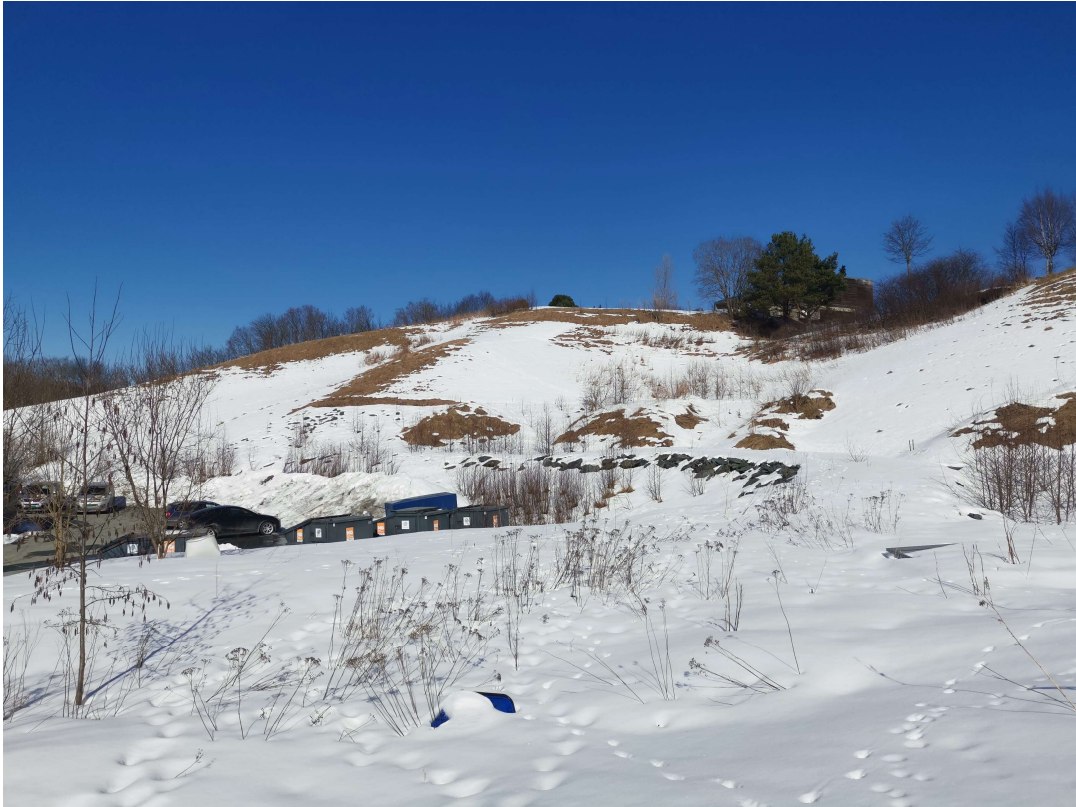
*Figur 1 Bilde fra skråningsfot sør for tiltaket, ser opp mot topp av høyeste punkt for profil 2 og 3*

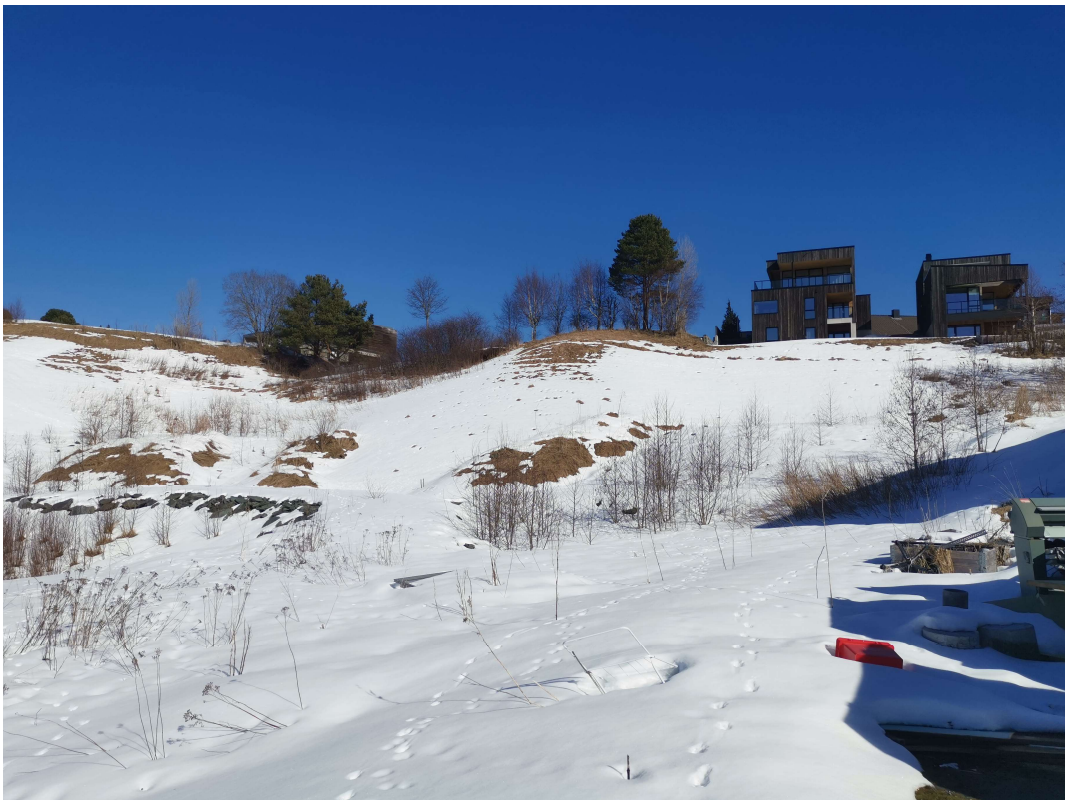
*Figur 2 Bilde fra skråningsfot sør for tiltaket, ser opp mot topp av høyeste punkt for profil 4*

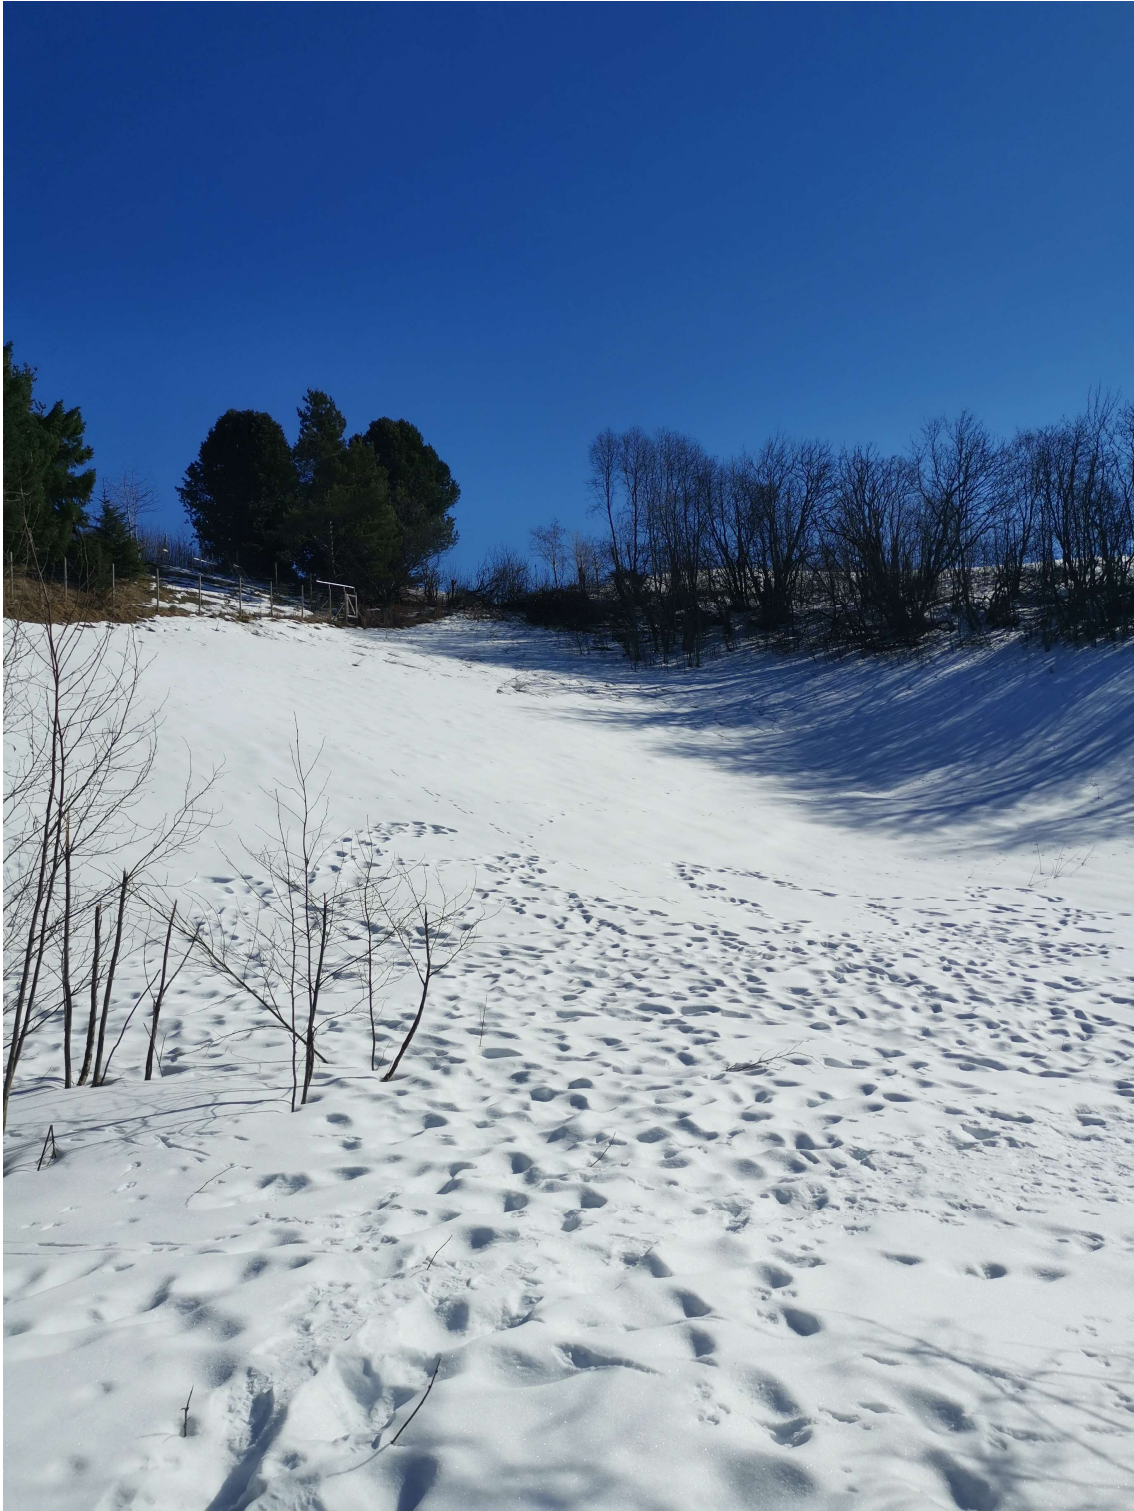
*Figur 5 Bilde tatt i foten av kritisk skråning (profil 1). Anders Tvereggens veg 9 ligger bak furutrærne i bildet*

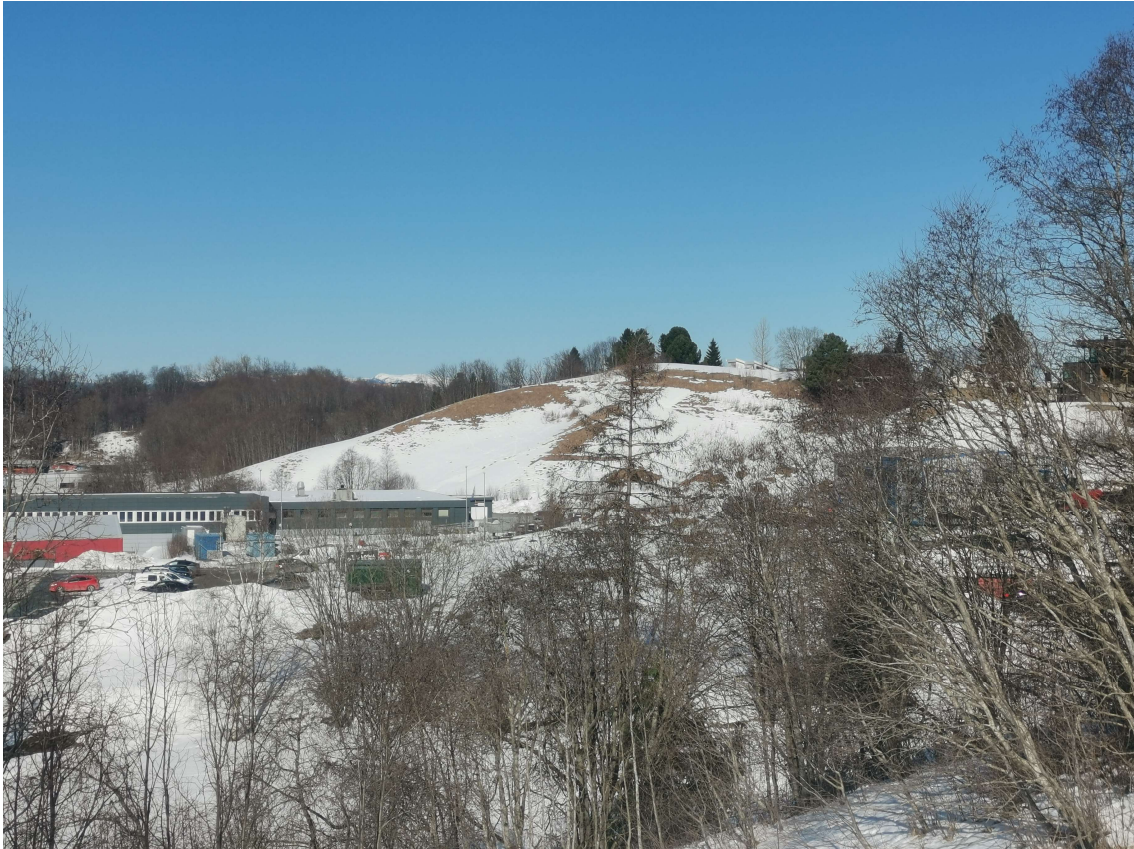
*Figur 6 Bilde viser skråningen som representeres ved profil 2. Profilet følger ryggen ned mot vest. Anders Tvereggens veg 9 ligger bak furutrærne lengst bak i bildet*
