Rapport nr.: RIG-2023-285-GS	OMRÅDESTABILITETS VURDERING IHT. NVE 1-2019		
Oppdrag/emne	Bolig utbygging		
Oppdragsgiver	Fossegrenda Bolig AS		
Gnr/bnr.	93/1		
Adresse:	Leirfossvegen 43, 5001 Trondheim		
Ansvarlig foretak:	Geoteknikk AS		
Utarbeidet av:	Tesfaye K. Tilahun Siv. Ing./M.Sc. Geoteknikk	Sign.

I forbindelse med planlagt utbygging av bolighus på adressen angitt ovenfor, har Geoteknikk AS fått i oppdrag med å vurdere områdestabiliteten i henhold til NVEs kvikkleireveileder 1/2019.

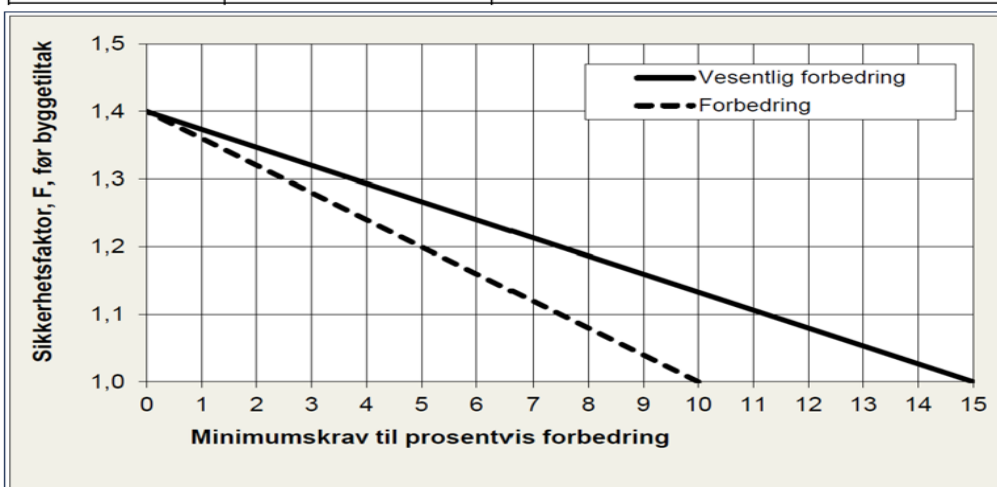
Tiltaket er satt i tiltakskategori K3 og lav faregradklasse. Sikkerhetskrav for tiltakskategori K3 og lav faregradklasse er gitt i kapittel 3.3.6 i 1/2019 veilederen[4]. Hvis tiltaket forverrer stabiliteten kreves det absolutt sikkerhetsfaktor $F_{cu} \geq 1,40 \cdot f_s = 1,61$ ($f_s = 1,15$, sprøhetsforhold) og $F_{c\phi} \geq 1,25$. For tiltak som ikke forverrer stabiliteten er kravet til sikkerhet $F_{cu} \geq 1,40$ og $F_{c\phi} \geq 1,25$. Ved lavere sikkerhet må F_{cu} og $F_{c\phi}$ økes prosentvis iht. tabell 3.3 og figur 3.3 fra veilederen. [4]

Figur 12. Krav til prosentvis forbedring av sikkerhetsfaktor, F_{cu} og $F_{c\phi}$. (NVE kvikkleireveileder 01/2019).
