## **ABELSBORG GATE 10**

### **GEOTEKNISK VURDERING**

DOKUMENT NR.: 24010-RIG-01

Oppdrag: Abelsborg gate 10  
Dokument: Geoteknisk vurdering  
Prosjektfase: Regulering  
Kunde: Rydning Bolig AS  
Oppdragsnummer: 24010  
Dokumenttype: Rapport  
Dokumentnummer: 24010-RIG-01  
Revisjon: 00

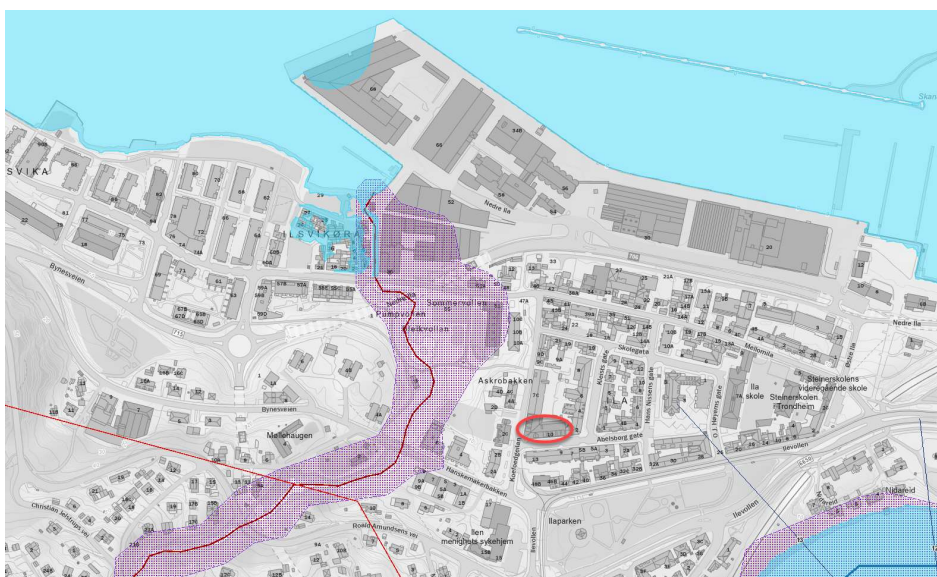
Figur 4-2 Registrert aktsomhetsområde for flom [www.atlas.nve.no], prosjektområdet omtrentlig omringet i rødt

Planområdet ligger ikke innenfor aktsomhetsområde for flom som vist i Figur 4-2.

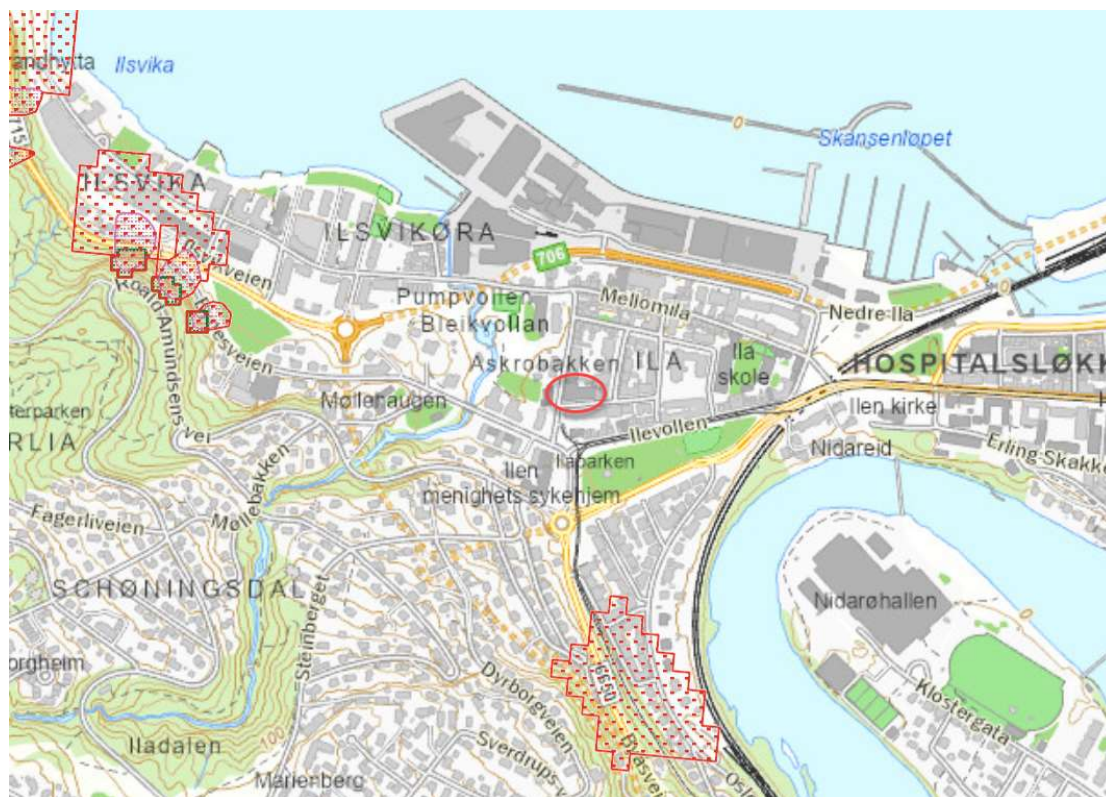
Figur 4-3 Registrert aktsomhetsområde for snøskred [www.atlas.nve.no], prosjektområdet omtrentlig markert med rød sirkel

Tiltaket ligger ikke i aktsomhetsområde for snøskred, som vist i Figur 4-3.

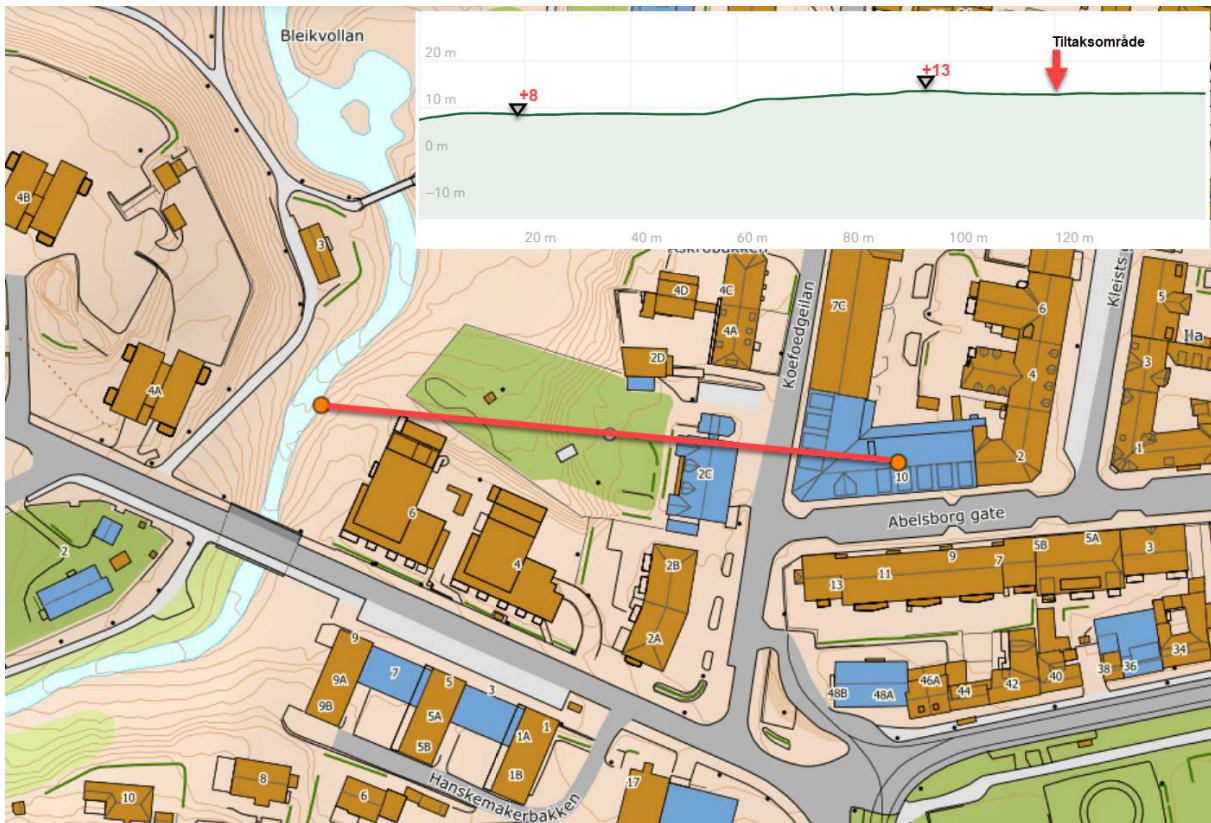
Figur 4-4 Profil av skråning vest fra prosjektområdet [hoydedata.no]

Terrenget på planområdet er flatt. Basert på terrengkriterier i NVEs veileder 1/2019 [3], er det kun skråningene i nærheten som er brattere enn 1:20 som må vurderes. Det er en skråning med en helning på ca. 1:4 og høydeforskjell på 5m ned mot Ila-bekken vest for planområdet, se Figur 4-4 under.

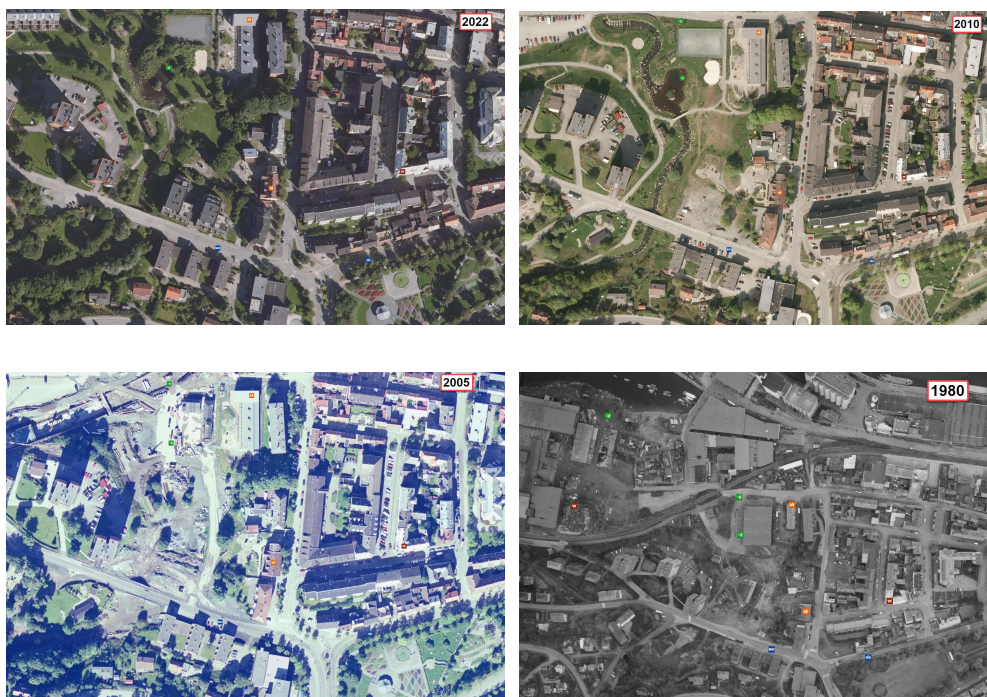
Figur 5-1 Områdets historie (finn/kart.no)

Ila-bekken er betydelig opparbeidet de siste årene ved at bekken er hevet og plastret, se historiske kart fra området i Figur 5-1 . Plastring av bekkeløpet medfører at erosjonsfaren er betydelig redusert. Det vil føre til at et initialskred som kan starte fra bekken og forplante seg retrogressivt mot planområdet er lite sannsynlig.

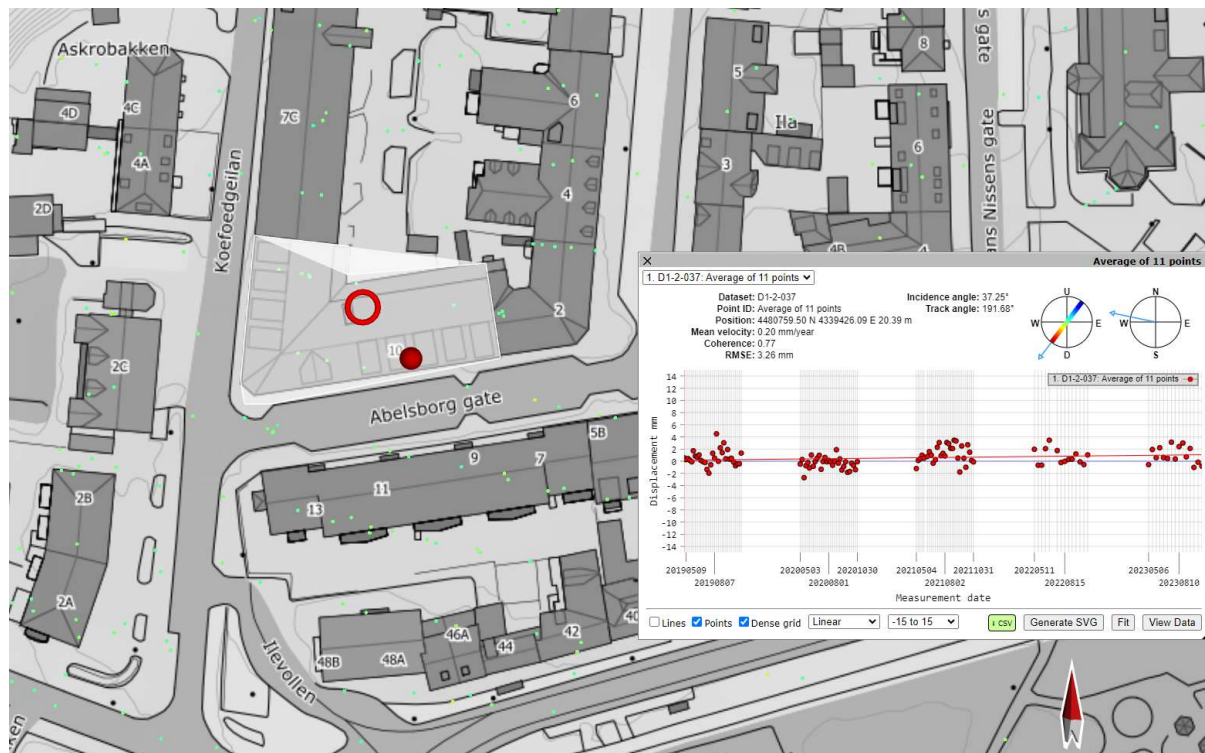
Figur 6-2 Registrerte setninger i området, hentet fra Insar (insar.ngu.no)

Det er observert minimale setninger i området, se Figur 6-2 . INSAR målinger viser gjennomsnittlige setninger på maksimalt ca. 3 mm. Dette indikerer at det ikke er tegn til setningsømfintlige lag i løsmassene under det eksisterende fundamentet.
