Oppdragsgiver  
**Statkraft Varme AS**

Dato  
**2024.08.27**

# CCS Heimdal varmesentral

## INNLEDENDE STUDIE FORURENSET GRUNN

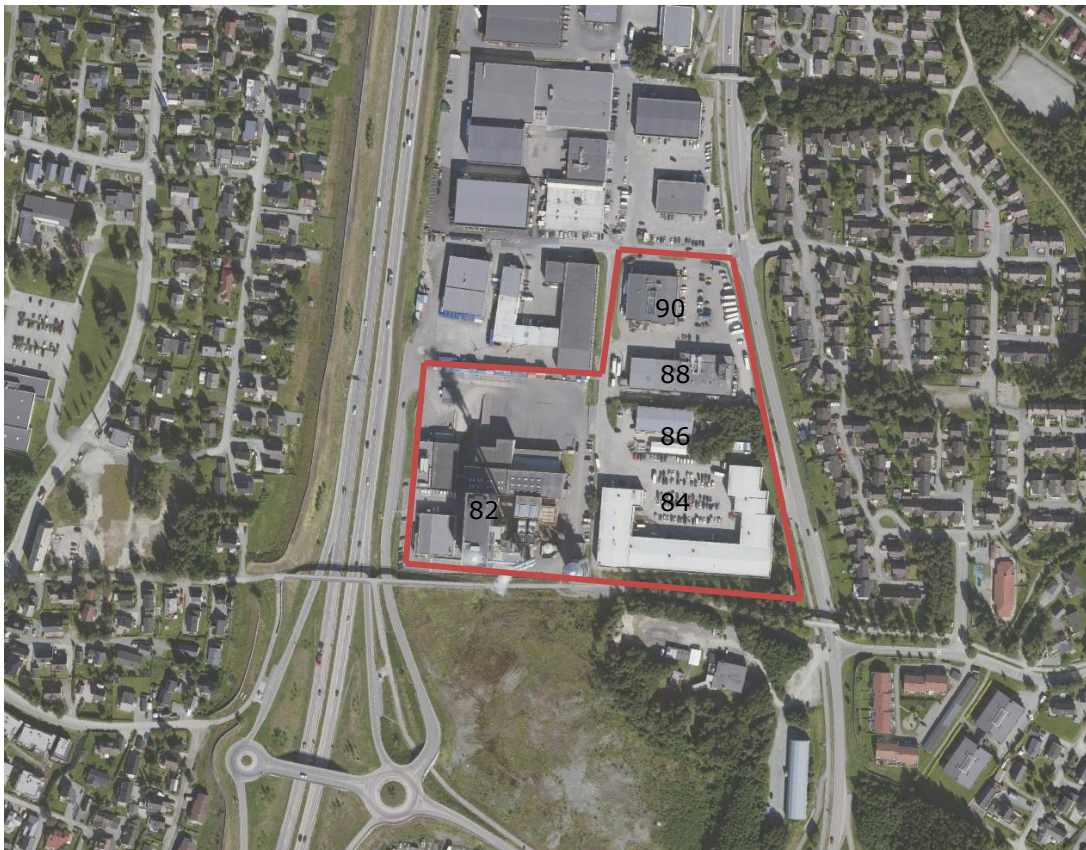
**Figur 1-1: Planområdet (rød markør), Østre Rosten 82, 84, 86, 88 og 90. Kilde: Kartverket (norgeskart.no).**

Planarbeid for å tilrettelegge for etableringen av et karbonfangstanlegg inntil eksisterende forbrenningsanlegg på Heimdal i Trondheim er igangsatt. Planarbeidet skal resultere i en reguleringsplan for eiendom med adresser Østre Rosten 82, 84, 86, 88 og 90, der karbonfangstanlegget er planlagt etablert på Østre Rosten 84 og 86. Eksisterende forbrenningsanlegg er lokalisert på Østre Rosten 82. Planområdet, inkludert berørte adresser, er vist i figur 1-1.

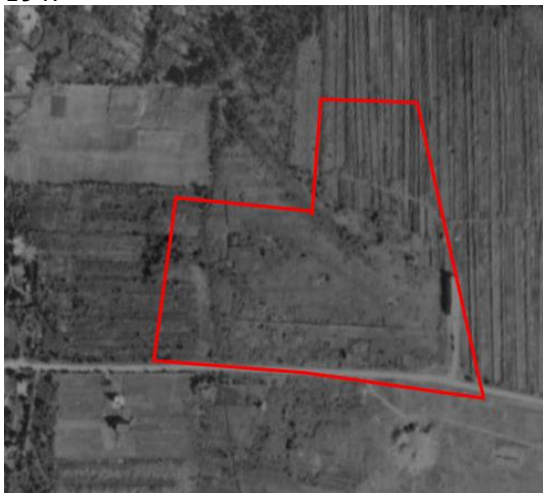
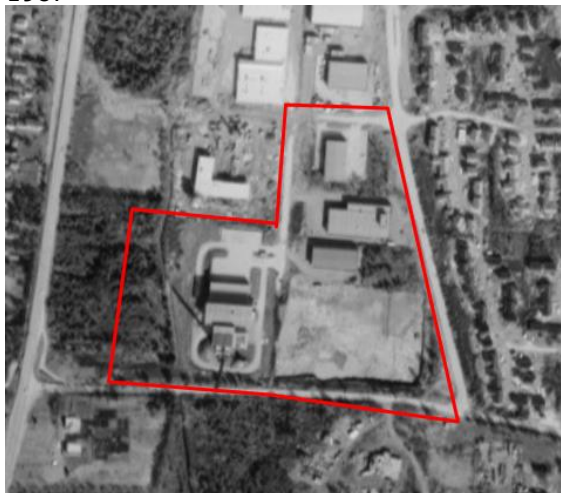
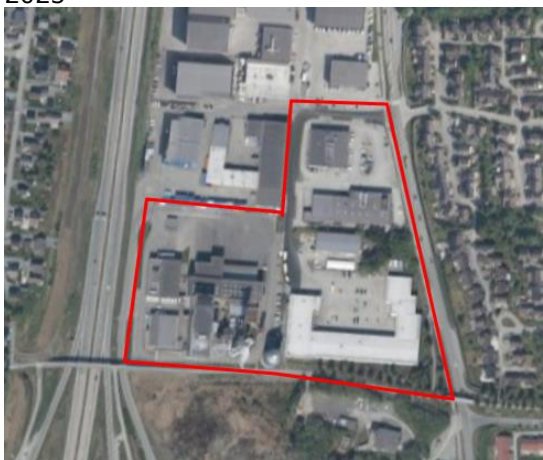
Figur 2-1. Historiske flyfoto fra hhv 1947, 1987 og 2023. Kilde: Kartverket.

Historiske flyfoto, figur 2-1, viser at planområdet og omkringliggende areal tidligere ble benyttet til jordbruksformål. Gjennomgang av historiske kart viser de første terrenginngrepene på flyfoto fra 1987. Byggingen av Heimdal varmesentral startet imidlertid i 1984, med offisiell åpning i 1986 [4]. Utviklingen av planområdet, inkl kapasitetsutvidelse ved Heimdal varmesentral skjedde fort etter dette, og flyfoto fra 2023 viser dagens situasjon. Det er ikke registrert større bruksendringer i området i senere tid.

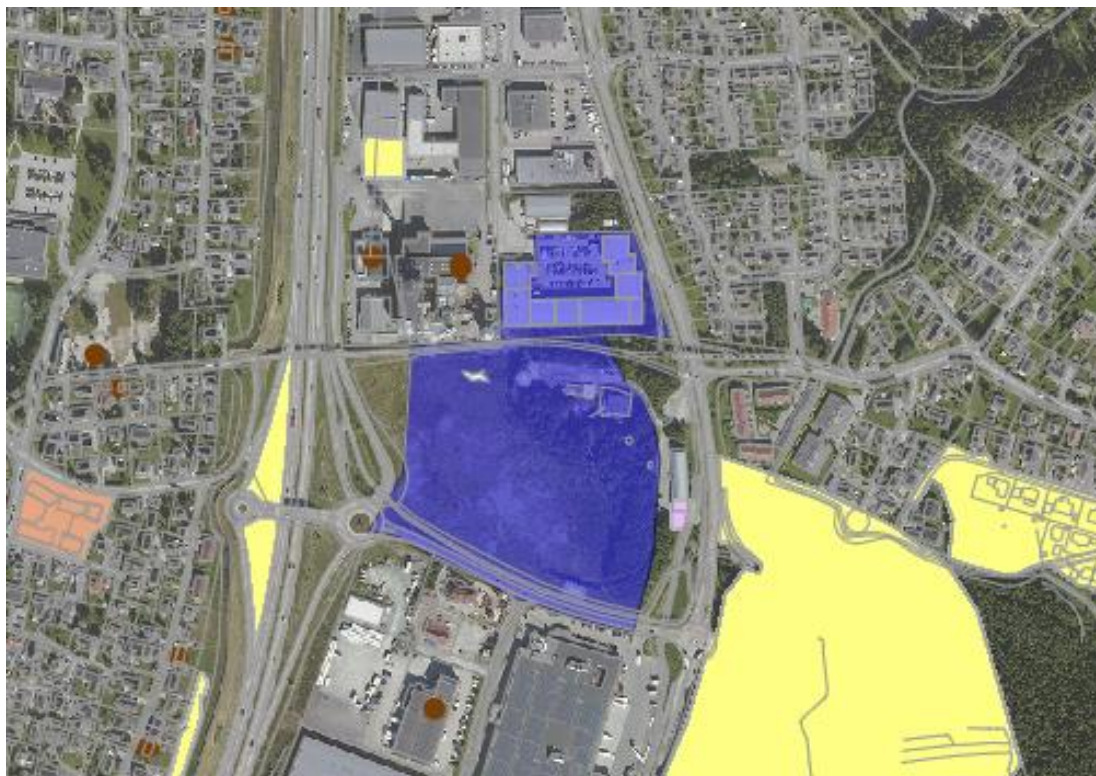
**Figur 2-3: Kartutsnitt fra Trondheim kommunes aktsomhetskart for forurenset grunn. Østre Rosten 84 I planområdet er markert på grunn av produksjon og reparasjon av batterier og akkumulatører. Tilgrensende tomt i sør er markert som deponi.**

Figur 2-3 viser kartutsnitt fra Trondheim kommunes aktsomhetskart for forurenset grunn [6], der Østre Rosten 84 er markert på grunn av produksjon og reparasjon av batterier og akkumulatører. Tilgrensende tomt i sør (planlagt idrettsanlegg) er markert som deponi i aktsomhetskartet.

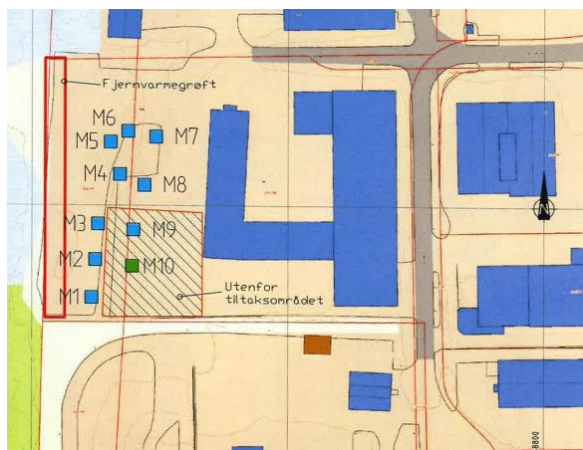
**Figur 3-1. Skjermutsnitt av situasjonsplan som viser plassering av prøvepunkter, fargelagt etter høyeste påviste tilstandsklasse i hvert punkt. Kilde: Rambøll, 2016 [9].**

Markert område i grunnforurensningsdatabasen, som grenser til Østre Rosten 82 i planområdet (figur 2-2), er registrert med påvirkningsgrad (PG) 2 – *akseptabel tilstand med dagens arealbruk*. Figur 3-1 viser skjermutsnitt av situasjonsplanen for utførte miljøtekniske grunnundersøkelser [9]. I følge utarbeidet rapport ble tiltaksområdet justert slik at påvist forurensning ble lokalisert utenfor. Forurensningen (sink i tilstandsklasse 2) synes å være lokal/avgrenset, og er nok lite relevant for tiltakene i planområdet.
