## Miljøpakkeprosjekter i Malvik kommune - delprosjekt 1

### Notat

Reguleringsplan Saksvikkorsen

Dokumentnr.: 23406-RIG02  
Dato: 26.11.2024  
Versjon: 2

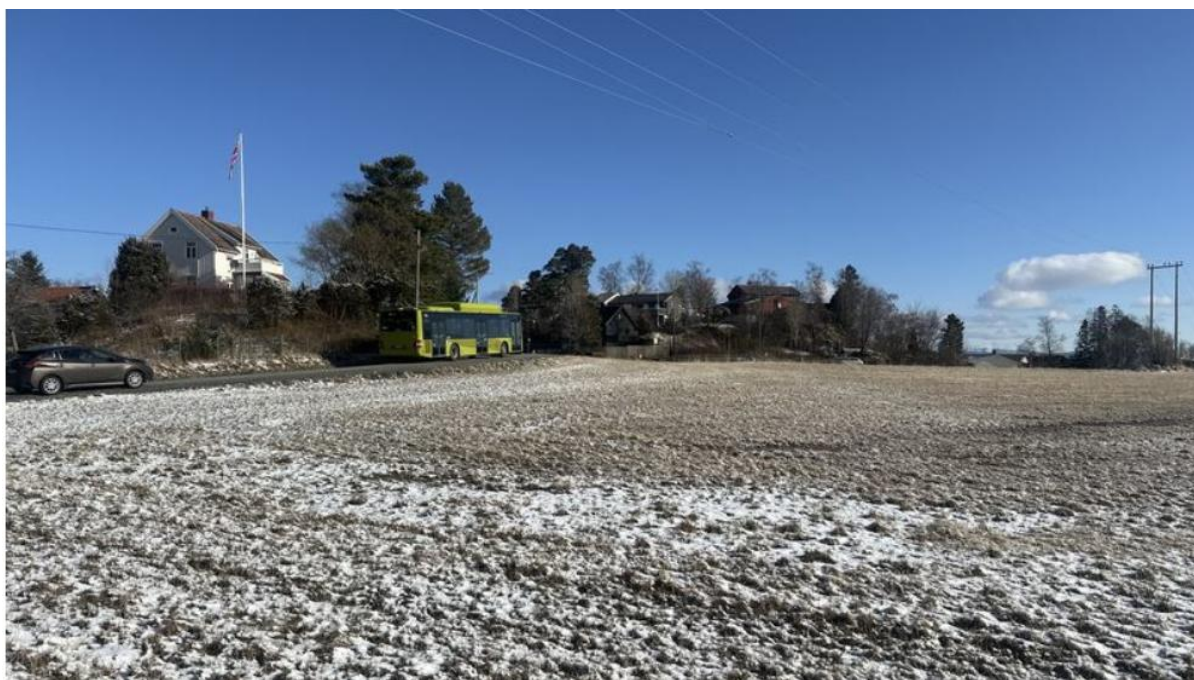
Figur 4 Saksvikkorsen

Det er registrert berg i dagen på nordvest- og nordøst-siden av tiltaket. På bildet under vises dyrket mark. Bilde tatt av ERA Geo på befaring i april 2024.

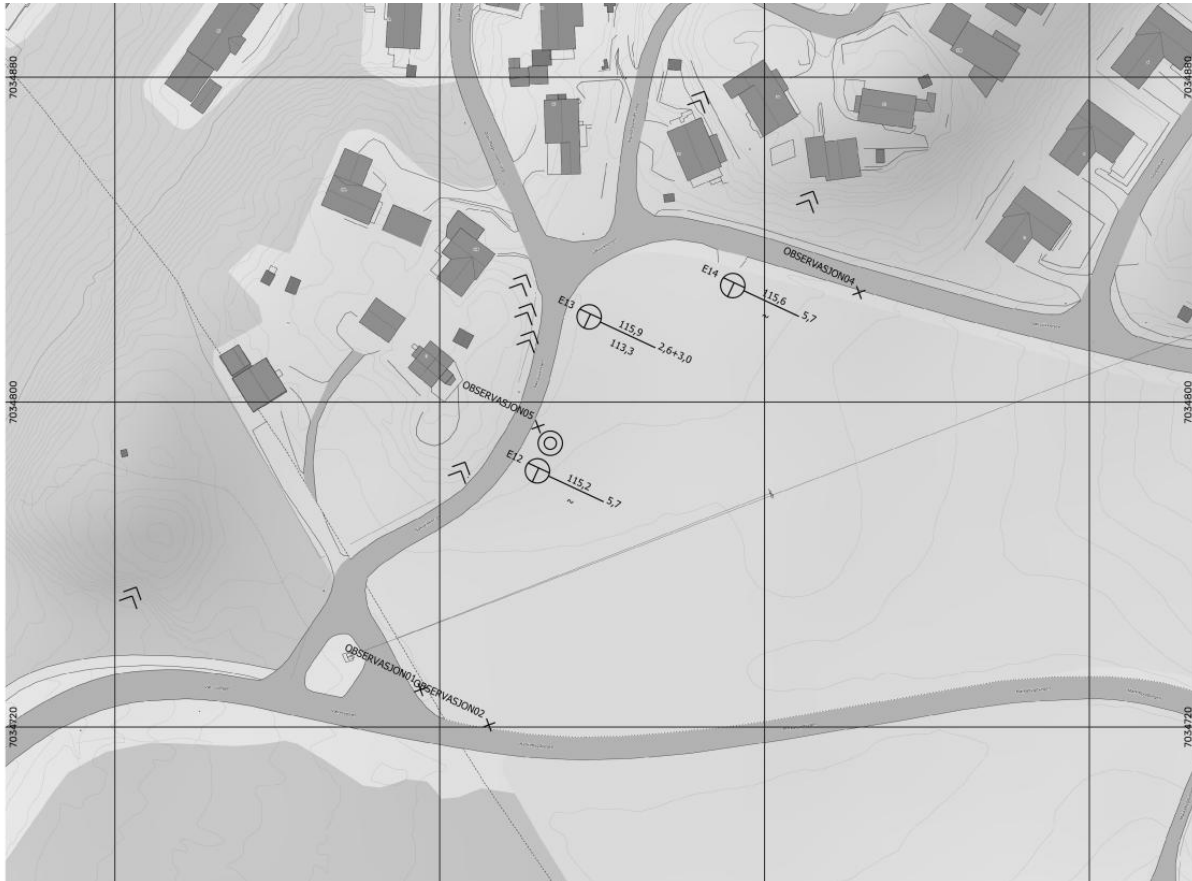
Figur 5 Utdrag av situasjonsplanen hentet fra datarapporten

Det er i forbindelse med prosjektet gjennomført befarings og innmåling av berg i dagen, samt grunnundersøkelser med geoteknisk borerigg. Grunnforholdene er rapportert i egen geoteknisk datarapport, (1).

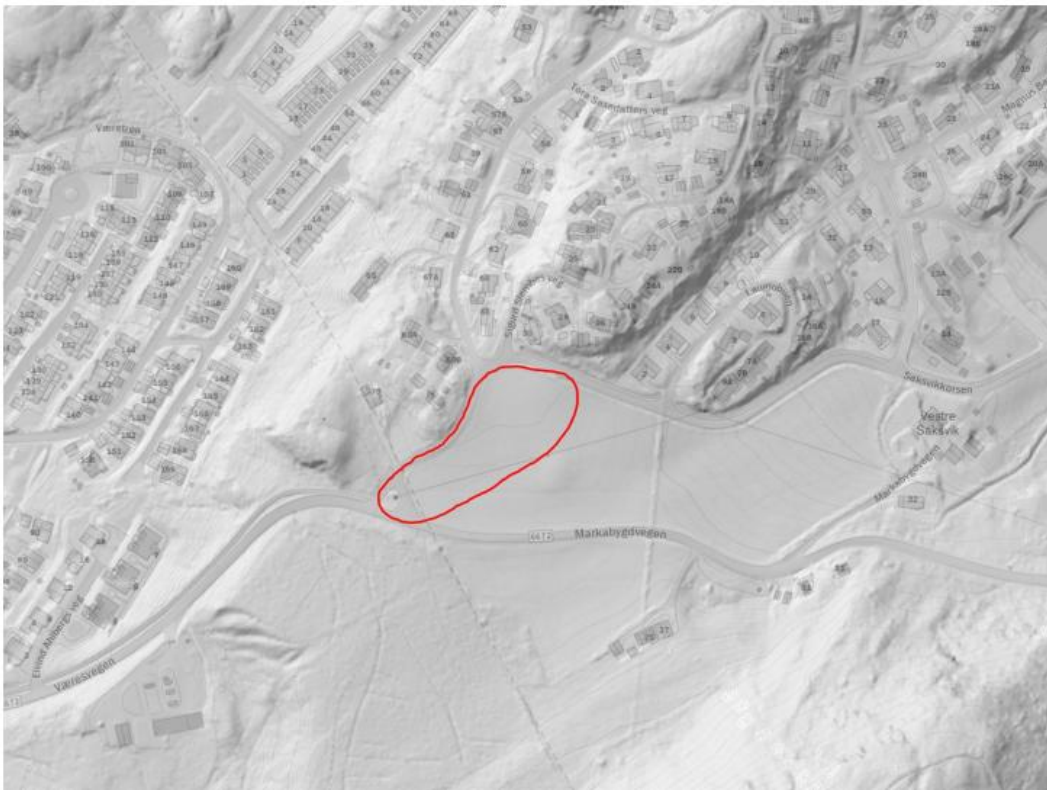
Figur 7 Topografisk kart med skyggerelieff. Tiltakets plassering markert i rødt (Kilde: Kartverket.no hentet: 21.4.2024)

Skyggerelieff ved tiltaket viser at området er relativt flatt, med knauser mot nordvest og nordøst. Disse knausene består av berg i dagen.

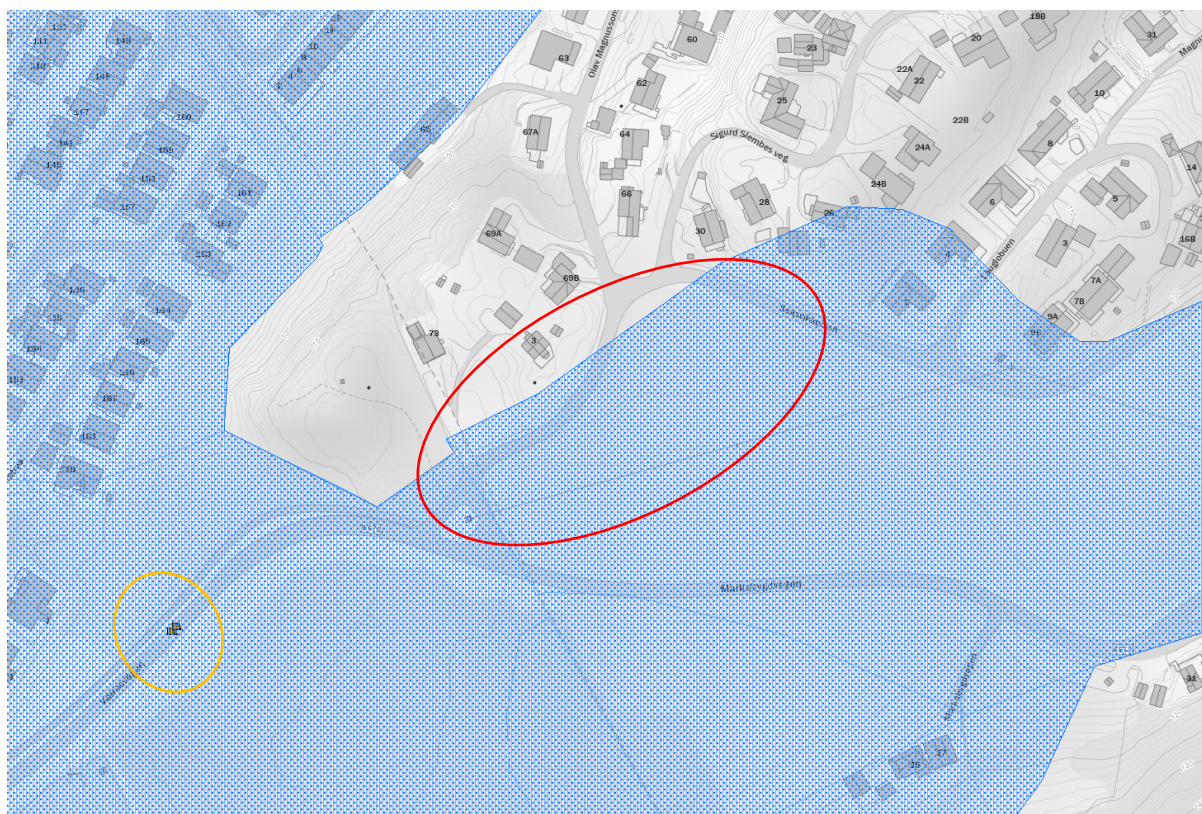
Figur 9: Registrerte naturfarer (NVE, 09-06-2024). Reguleringsplanområdet markert med rød ring. I gul ring registrert jordskred fra 2019

Det er undersøkt for registrerte naturfarer på NVE Atlas. Se Figur 9. Eneste registrerte faren er aktsomhet for kvikkleireskred. Dette er utredet med grunnundersøkelser, og funnet ikke relevant.

Det observeres at det er registrert to historiske jordskred, markert med gult. Dette vurderes å være utenfor reguleringsområdet og vurderes derfor ikke relevant.
