## Miljøpakkeprosjekter i Malvik kommune

Datarapport Saksvikkorsen

Detaljprosjekt

Dokumenttype: Geoteknisk datarapport

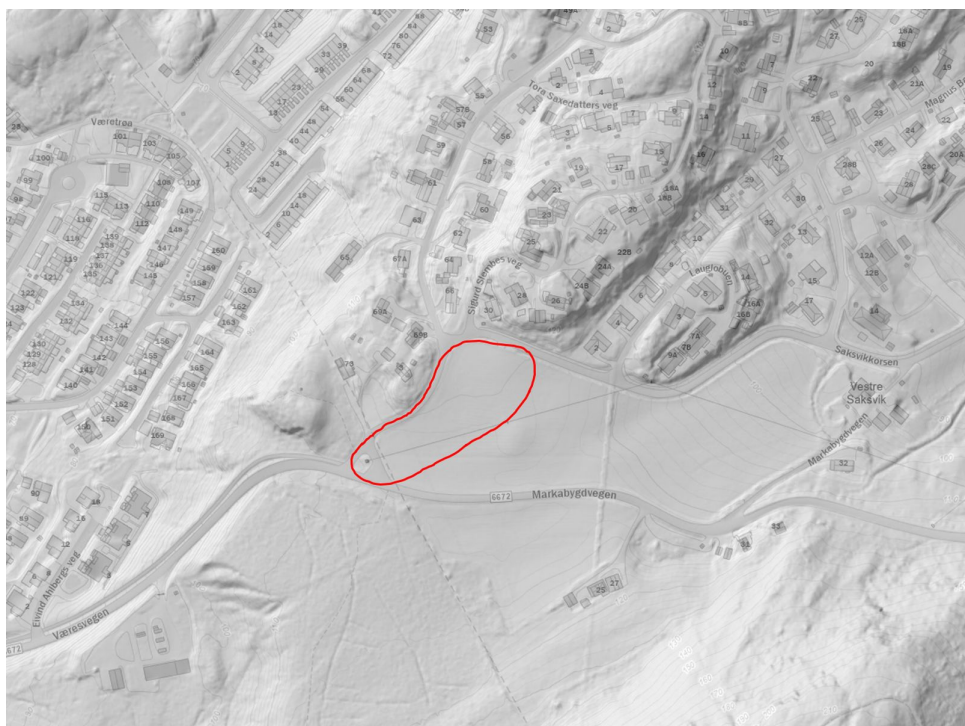
**Figur 2:** Topografisk kart med skyggerelieff med tiltakets plassering markert i rødt (Kilde: Kartverket.no, hentet: 21.4.2024)

Skyggerelieffet og høydeplott viser at tiltaksområdet ligger relativt flatt. Det er bergknauser mot nordvest og nordøst. Terrengtet på den dyrkede marken faller mot øst og mot vest. Topografisk kart med skyggerelieff er vist i figur 2 og figur 3.

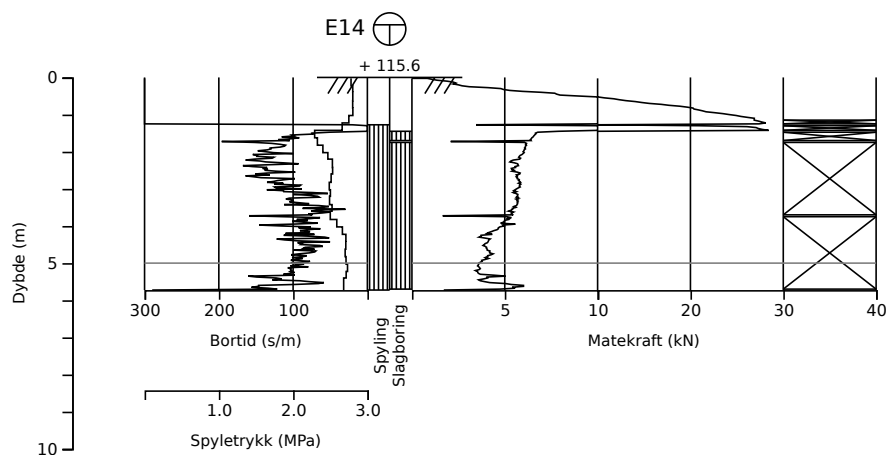
*Observasjoner: 0-0, løsmasse 0,4-1,2 silt/leire 1,2-5,6 fast silt, evt sand eller morene*

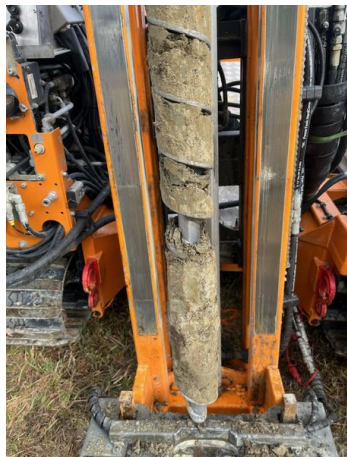
Dybde fra (m)	til (m)	Ventetid (t)	Prøvenr.	Beskrivelse fra felt	Kommentar	Bilder
0,500	1,500		PR723	Tørr fast silt m sand og humus

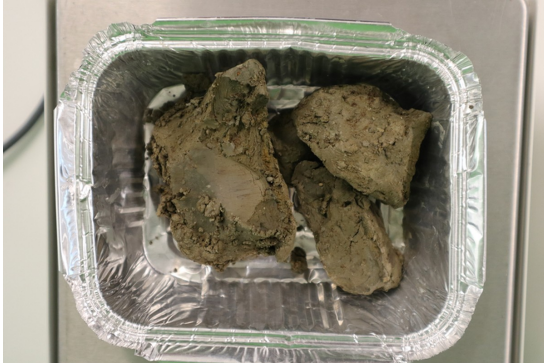
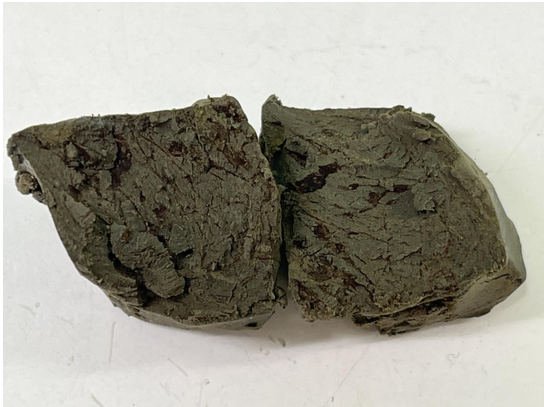
19,6 %

Humusholdig LEIRE (Grå. Brunspettet, mulig tørrskorpe. Middels plastisk oppførsel. Enkelte sandkorn. Harde klumper, ikke egnet for omrørt konus.)
