RAPPORT

Søbstadvegen 5, Heimdal

EMNE
Miljøkartlegging

DATO / REVISJON: 22. mai 2023 / 00
DOKUMENTKODE: 10250019-02-RIM-RAP-001

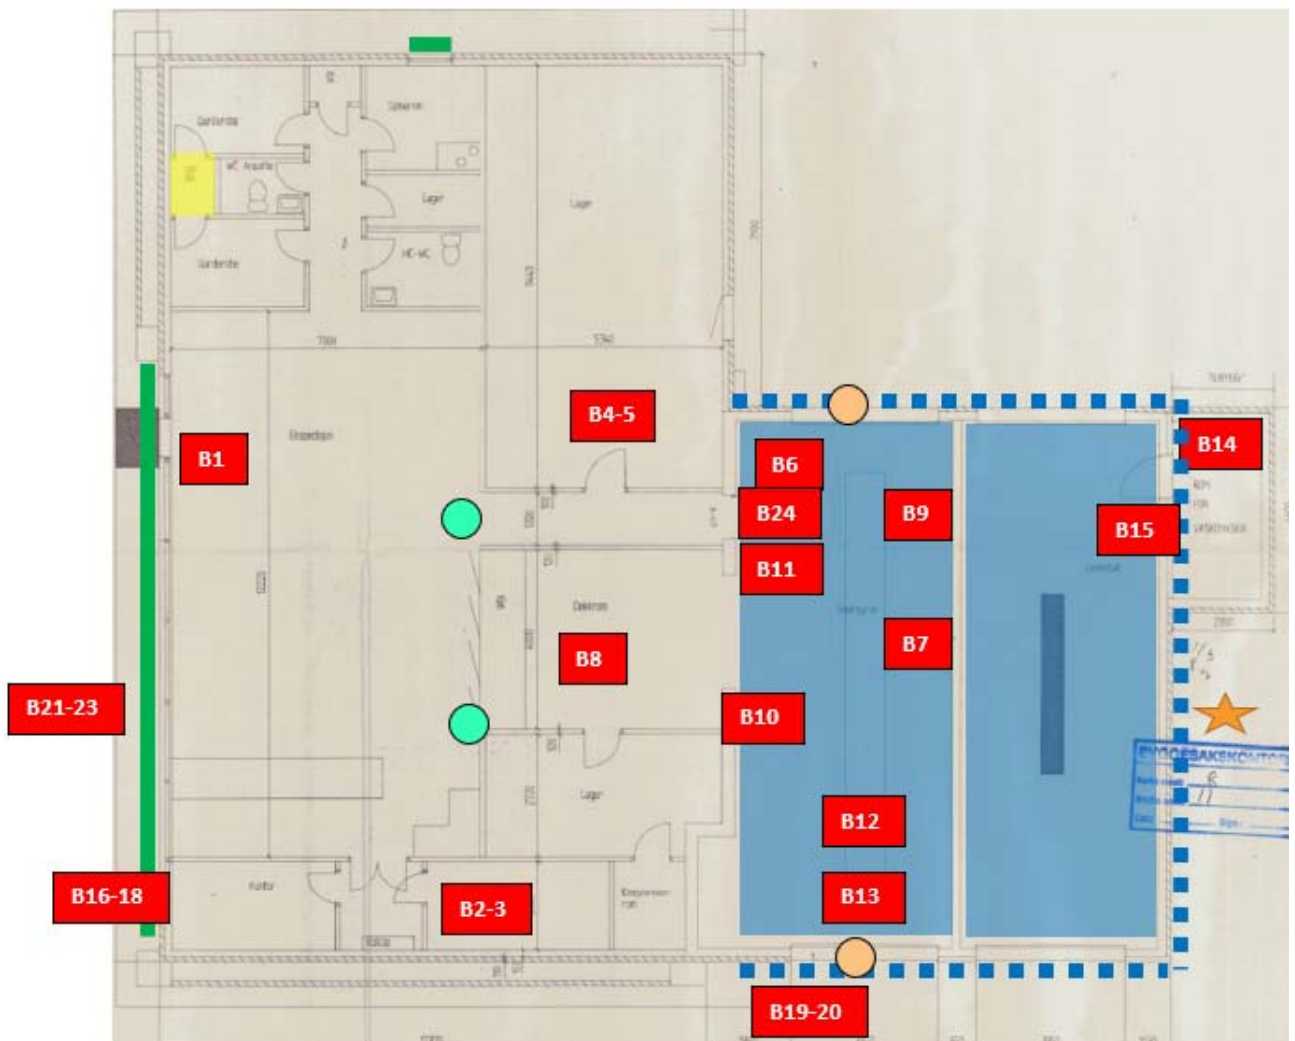
Følgende fraksjoner er ikke avmerket på tegning: EE-avfall, cellegummi, samt materialer hvor det er mistanke om asbest, men hvor det ikke var tilgang til å kontrollere dette (brannløser og soilrørskjøter).

Figur 11 Plantegning med omtrentlig plassering av prøvepunkter og farlig avfall.

Plantegning som viser omtrentlig plassering av prøvepunkter og funn av farlig avfall er vist i Figur 11. En nærmere detaljering av hva som er funnet og hvordan dette er vurdert, er gitt i kapittel 7. Se også figurtekster for kommentarer til tegningen.

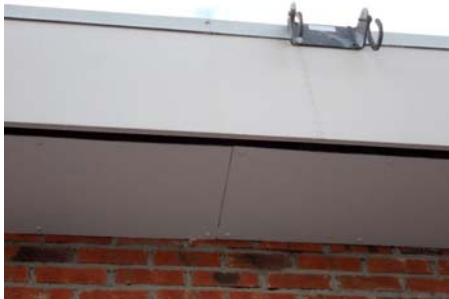
Bygningsmateriale	Beskrivelse	Bilde
Eternitplater under takgesims og eternitplater på himling	<p>Det er observert eternitplater under takgesims samt i himling i vaskehall og smørehall. Eternittplatene antas å inneholde asbest.</p> <p>Alle asbestholdige plater saneres av godkjent firma og leveres som asbestholdig materiale til godkjent mottak.</p> <p>Estimert mengde asbestholdige plater 2,3 tonn / 120 m².</p>

<p>Eternitplater under takutstikk.</p>

Asbestholdige materialer skal saneres iht. kravene i «Forskrift om utførelse av arbeid», kapittel 4. Alle materialer med asbestinnhold skal pakkes inn i plast, merkes og leveres til godkjent mottak.

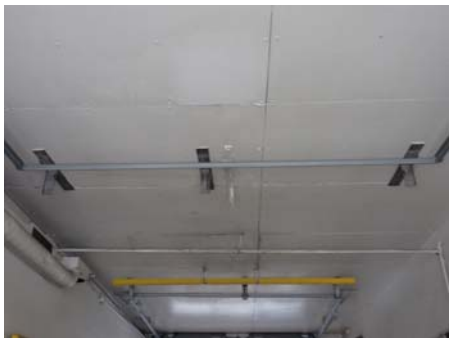
<p>Eternitplater i himling i vaskehall.</p>

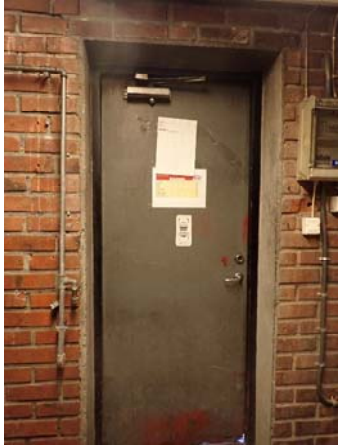
Bygningsmateriale	Beskrivelse	Bilde
Branndører	<p>Det er registrert 3 eldre branndører i bygget. Alder på dørene er ikke kjent, men dørene må undersøkes for mulig innhold av asbestholdige materialer i forbindelse med rivingen.</p> <p>Det kan være eternitt rundt låsen, evt. en tynn hvit asbestholdig plate bak metallplaten.</p> <p>Hvis det registreres materialer med mistanke om innhold av asbest, skal døren håndteres som asbestholdig.</p>

<p>Branndør som kan inneholde asbest.</p>
Soilrørskjøter	<p>Det er registrert flere soilrør av støpejern. Det kan være asbest i pakning. Dette må undersøkes ifm. riving.</p> <p>Pakninger håndteres som asbestholdige. Blyforingen tas ut og leveres som egen fraksjon til materialgjenvinning. Røret håndteres som metallavfall.</p>

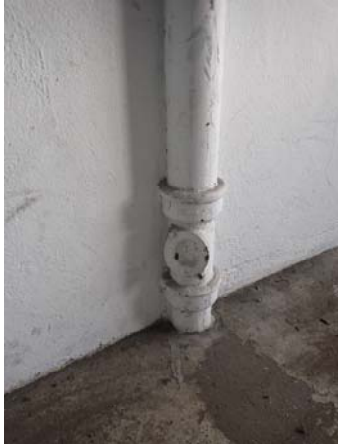
<p>Soilrør som kan inneholde asbest i muffeskjøt.</p>
Takpapp	<p>Taket på bygget er tekket med takpapp.</p> <p>Eldre takpapp kan inneholde asbest og må prøvetas før bygget rives.</p>

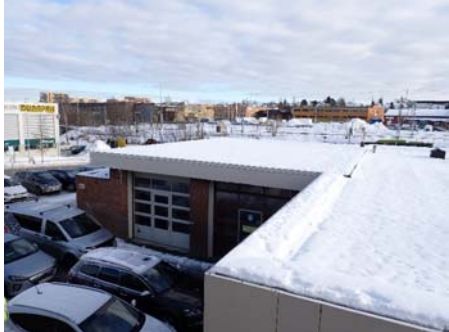
<p>Tak er tekket med papp.</p>

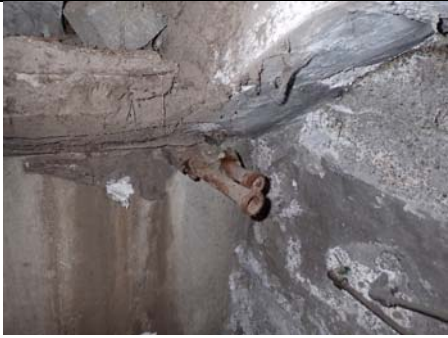
Bygningsmateriale	Beskrivelse	Bilde
Papp på rør	<p>Det ble tatt en prøve (B13) av papp på rør nede i smøregrav.</p> <p>Det ble ikke påvist asbest i pappen. Papp kan håndteres som ordinært avfall.</p>

<p>Papp på rør som ble prøvetatt.</p>
Veggplater	<p>Det ble tatt en prøve av veggplate på vegg inne i teknisk rom for vaskemaskin. Plate inneholder ikke asbest. Plate kan håndteres som ordinært avfall.</p>

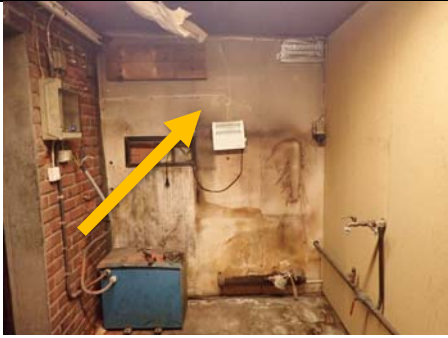
<p>Veggplater</p>
Tettemasse på skjøter - ventilasjonskanaler	<p>Det er registrert tettemasse på ventilasjonskanaler. Flere av disse var overmalt.</p> <p>Det ble tatt en prøve, men det ble ikke påvist asbest i skjøten (prøve B14).</p>

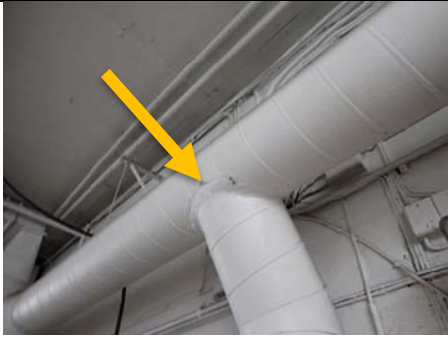
<p>Tettemasse som ble prøvetatt</p>

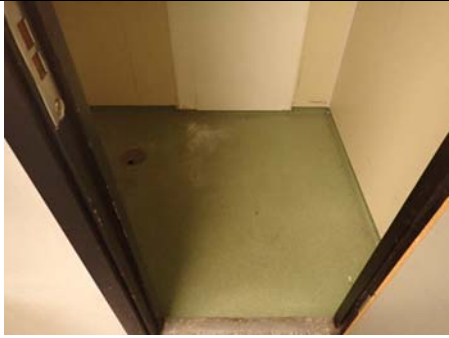
Bygningsmateriale	Beskrivelse	Bilde
Gulvbelegg av vinyl	<p>Det er registrert gulvbelegg av vinyl i dusj.</p> <p>Gulvbelegg av vinyl, samt eventuelt lim, fjernes og leveres til godkjent mottak som farlig avfall med ftalater.</p> <p>Det er ca. 4 m² vinyl.</p>

<p>Gulvbelegg av vinyl i dusj.</p>
Keramiske fliser	<p>Det er registrert keramisk flis på gulv i butikkareal. Keramisk flis antas å stamme fra da bygget ble tilbygget på midten av -80 tallet. Keramisk flis samt mørtel/lim vil ikke inneholde asbest eller PCB.</p> <p>Det er også keramiske fliser på gulv i vaskehall. Det antas at disse er av nyere dato.</p>

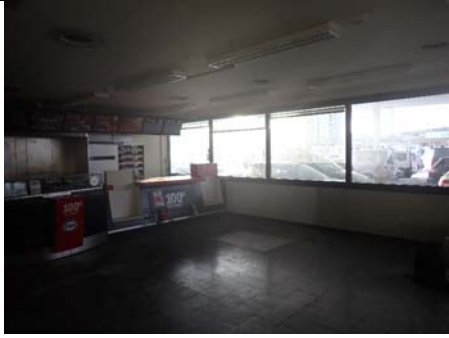
<p>Keramisk flis på gulv i butikkareal.</p>

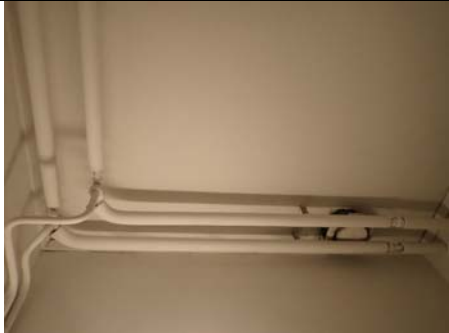
Bygningsmateriale	Beskrivelse	Bilde
Rørisolasjon av cellegummi	<p>Det er registrert isolasjon av cellegummi på rør.</p> <p>Måling med håndholdt XRF-pistol har påvist høye nivåer av brom i cellegummien.</p> <p>Estimert mengde cellegummi er ca. 20 løpemetere.</p> <p>All isolasjon av cellegummi skal leveres til godkjent mottak som farlig avfall med bromerte flammehemmere.</p>

<p>Cellegummi rundt rør.</p>
Isolasjon av isopor (EPS) eller XPS	<p>Iht. tegninger ligger det polystyren under betonggulv i tilbygg fra -73. Se kap. 2 for tegning av bygget med angivelse av tilbygg fra -73.</p> <p>Isopor må samles sammen og leveres til godkjent mottak som farlig avfall, med mindre analyse avkrefter at det er farlig avfall.</p> <p>Arealet av tilbygget fra 1973 er ca. 30 m².</p> <p>Det kan også dukke opp isolasjon som frostsikring andre steder. Tak kan også være isolert med EPS.</p> <p>Isolasjon kan være limt til betonggulvet og det kan være vanskelig å skille avfallsfraksjonene.</p>

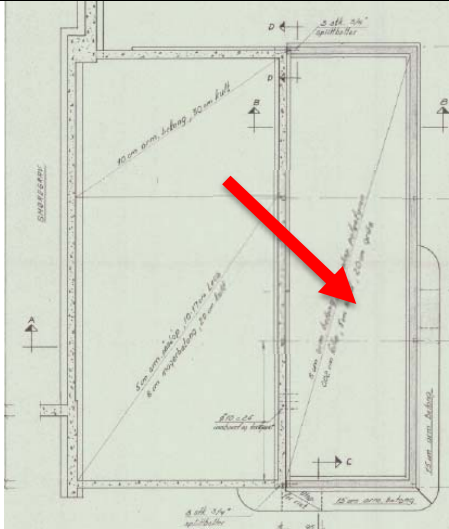
<p>Tegning fra -73 med angivelse av isopor.</p>

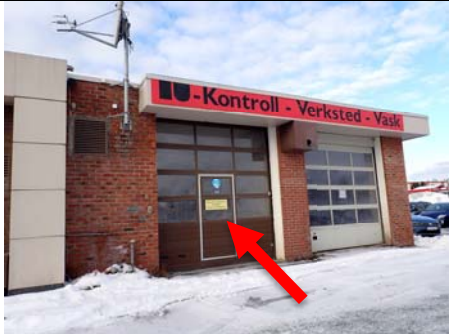
Leddporter med PUR-skum	<p>Det er registrert 4 leddporter i bygget. To av disse er fra 1999 og 2001. Portene antas å være isolert med PUR-skum.</p> <p>PUR-skum produsert frem til og med 2003 inneholder KFK/HKFK som gjør at portene er farlig avfall.</p> <p>Vaskehall har porter som er datert 2012 og disse skal derav ikke være farlig avfall.</p> <p>Isolasjonsmateriale i portene sjekkes og leveres til godkjent mottak som farlig avfall iht. type isolasjon som er brukt.</p>

<p>Port til venstre er fra 1999 og skal behandles som farlig avfall.</p>

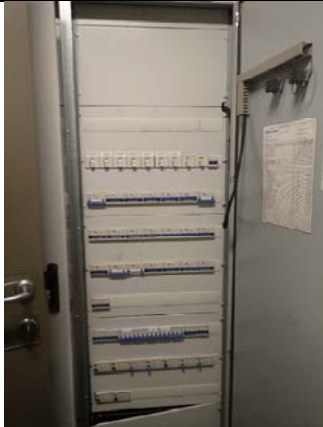
Bygningsmateriale	Beskrivelse	Bilde
EE-avfall generelt	<p>Omfatter hele det elektriske anlegget. Ledninger, sikringskap, kontakter, brytere, sparepærer, lysrør osv. som omfattes av arbeidene. Som EE-avfall regnes også kabelkanaler, trekkerør til skjulte installasjoner samt veggbokser og andre koblingsbokser.</p> <p>Sparepærer og lysstoffrør inneholder kvikksølv. Disse må tas ut av armaturen og håndteres forsiktig i egne beholdere/containere slik at de ikke knuses.</p> <p>Alt demonteres fra bygget uten at det knuses, legges i egnede enheter, f.eks. pallebur. Sparepærer og lysrør skal leveres i egne beholdere.</p> <p>Avfallet leveres til godkjent mottak som EE-avfall.</p> <p>Basert på erfaringstall anslås ca. 1 tonn EE-avfall.</p>

<p>EE-avfall som sikringskap</p>

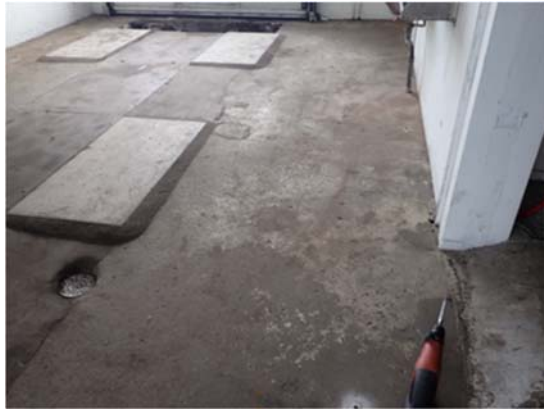
Figur 12 Gråmalt betonggulv i smørehall, prøve B10.

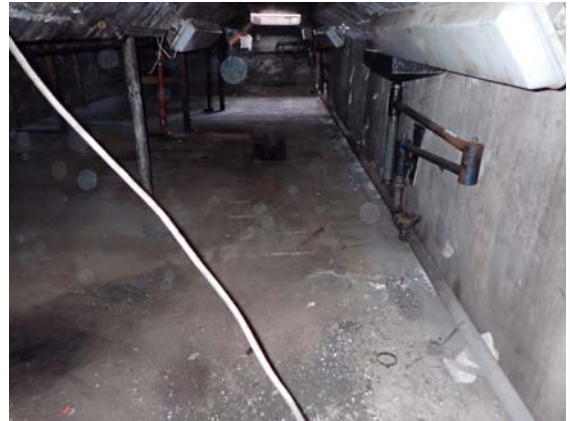
Figur 13 Gulv i smøregrav, prøve B12.

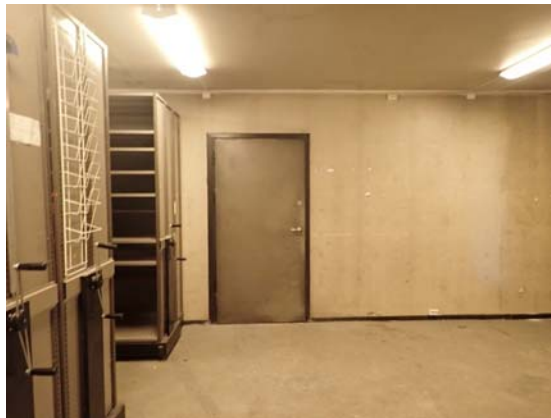
Figur 14 Betonggulv arkiv/lager byggetrinn 1, prøve B5.

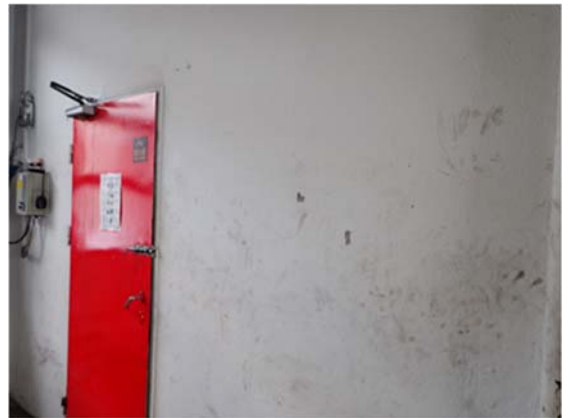
Figur 15 Hvitmalt puss på vegg i smørehall, prøve B7.
