Søbstadvegen 3, Heimdal

EMNE
Miljøkartlegging

DATO / REVISJON: 22. mai 2023 / 00
DOKUMENTKODE: 10250019-02-RIM-RAP-002

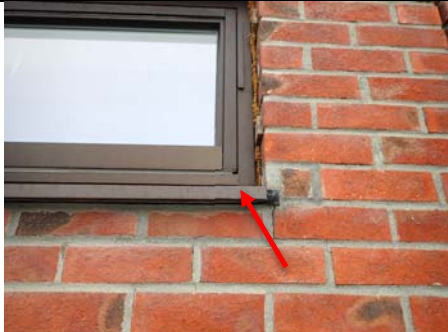
Bygningsmateriale	Beskrivelse	Bilde
Vindusbrett av eternitt	<p>I eldste del er det observert svarte vindusbrett som ligger bak metallbeslag. Det er påvist asbest i brettene, prøve K16.</p> <p>Asbestholdige vindusbrett saneres av godkjent firma og leveres som asbestholdig materiale til godkjent mottak.</p> <p>Estimert mengde vindusbrett er ca. 18 stk/20 lm/100 kg.</p>

<p>Vindusbrett med asbest bak metallbeslag.</p>

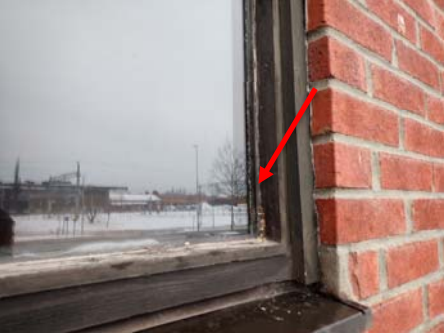
Bygningsmateriale	Beskrivelse	Bilde
<p>Isolerglassruter</p>	<p>I 1. et. i Stjernegrillen (østre fasade) er det registrert Glaverbel-ruter. Kitt er påvist å inneholde asbest (prøve K18).</p> <p>Vinduer leveres som asbestholdig materiale til godkjent mottak.</p> <p>Det er 3 stk. ruter i 1. et. med asbestholdig kitt.</p> <p><i>Kommentar: For å hindre spredning av asbest anbefales det at fugene teipes før ruta saneres.</i></p>

<p>Asbestholdig kitt på isolerglassrute.</p>

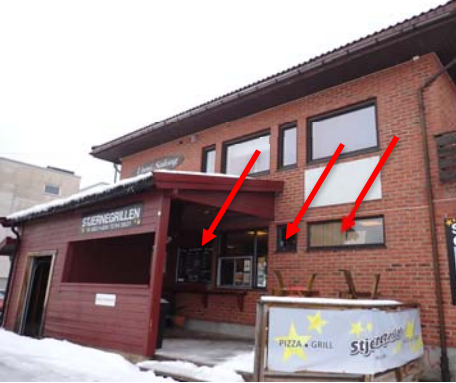
<p>Plassering Thermopaneruter.</p>
<p>Soilrørskjøter</p>	<p>Det er registrert soilrør av støpejern i bygget. Det kan være asbest i pakninger i skjøter.</p> <p>Pakninger må undersøkes ifm. riving.</p> <p>Blyforingen tas ut og leveres som egen fraksjon til materialgjenvinning. Røret håndteres som metallavfall.</p> <p>Antall soilrørskjøter med ev. asbestholdig pakninger er ikke telt opp.</p>

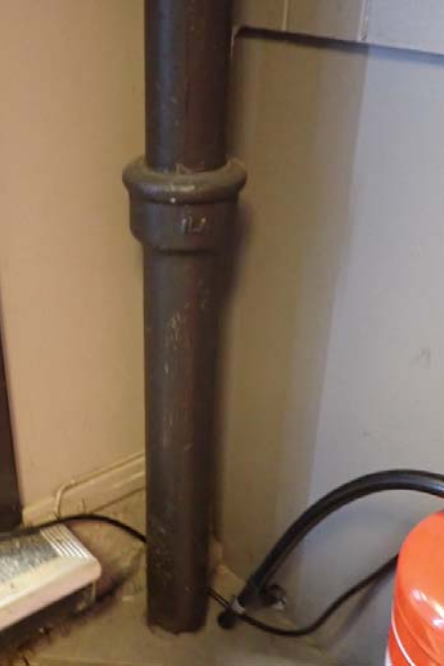
<p>Muffeskjøt i soilrør som kan inneholde asbest.</p>

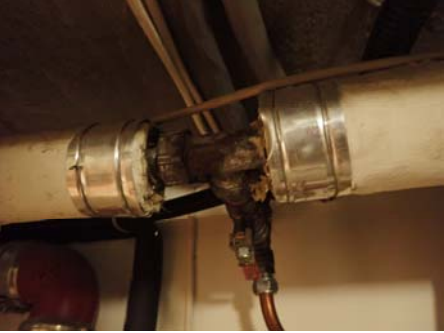
Bygningsmateriale	Beskrivelse	Bilde
<p>Gammel isolasjon på rør</p>	<p>Det ble tatt en prøve av isolasjon på endekappe på vannrør (K4). Prøven viser innhold av asbest.</p> <p>Det ble også tatt en prøve av strie/papp på rørbend (K5). Prøven viser at strie/papp inneholder asbest.</p> <p>Det ble registrert ca. 20 lm med isolerte rør i teknisk rom. Isolerte rør kan også ligge skjult i konstruksjonen.</p> <p>All eldre isolasjon på rør i bygget må saneres av godkjent firma og leveres som asbestholdig materiale til godkjent mottak.</p>

<p>Asbestholdig endekappe på rør.</p>

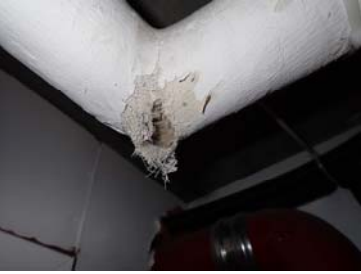
<p>Asbestholdig gammel isolasjon.</p>
<p>Tettemasse på ventilasjonskanaler</p>	<p>Det er registrert rødbrun tettemasse på ventilasjonskanaler i kjeller i tilbygget. Det er påvist asbest i tettemasse (prøve S6).</p> <p>Tettemasse på ventilasjonskanaler er også observert andre steder i bygget. Mange steder er tettemasse overmalt.</p> <p>Det ble også tatt en prøve av rødbrun tettemasse på kanal utvendig i 2. et (eldste del). Men her ble det ikke påvist asbest. Denne antas dermed å være av nyere dato.</p> <p>Det anslås at det er ca. 50 lm med kanaler med asbestholdig tettemasse.</p> <p>Tettemasse på skjøter på ventilasjonskanaler inne i bygget håndteres som asbestholdig dersom dette ikke avkreftes ved analyse.</p>

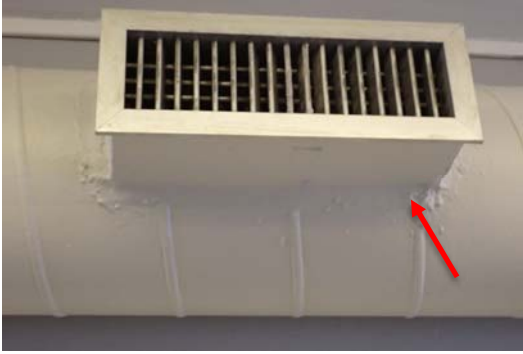
<p>Kanal hvor tettemasse er overmalt.</p>

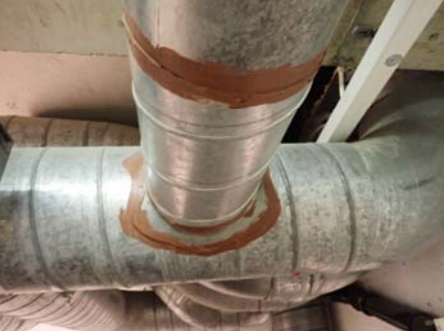
<p>Kjeller, asbestholdig tettemasse (S6).</p>

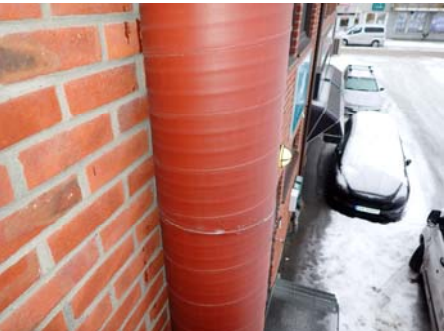
<p>Kanal utvendig hvor det ikke ble påvist asbest i tettemasse på skjøt (K11).</p>

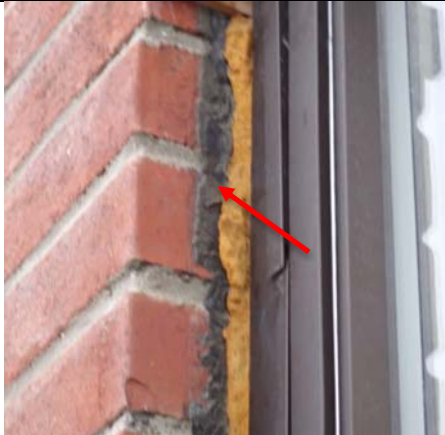
Bygningsmateriale	Beskrivelse	Bilde
Fugemasse (mellom vinduer og teglstein)	<p>Det ble tatt prøve av svart fugemasse rundt vinduer i fasade, prøve K17. Det ble påvist asbest i fugen.</p> <p>Asbestholdig fugemasse saneres av godkjent firma og leveres som asbestholdig materiale til godkjent mottak.</p> <p>Fugerester må fjernes fra teglsteinsvegg og vindusomramning.</p> <p>Omfang er usikkert da det ikke har vært mulig å kontrollere alle vinduer. Det antas at fuge (eller restere av denne) kan ligge rundt alle vinduer i eldste del, rundt ca. 32 vinduer.</p> <p>Estimert mengde fugemasse er ca. 120 lm/25 kg.</p> <p>Kommentar: Fugen er også analysert mhp. PCB. Det er kun påvist lave nivå av PCB (4,6 mg/kg).</p>

<p>Svart asbestholdig fugemasse rundt vinduer.</p>
Skjulte forekomster	<p>Det er ikke registrert andre materialer med mistanke om asbest i bygningsmassen, ut over materialer som er undersøkt og funnet til å ikke inneholde asbest som er gitt i rubrikkene under.</p> <p>Det gjøres likevel oppmerksom at det kan være skjulte forekomster av asbest. Spesielt gjøres det oppmerksom på at bygget var i drift under kartleggingen og at det derav ikke har vært mulig å gjennomføre en komplett kartlegging.</p> <p>Hvis det under rivingen registreres materialer med mistanke om asbest skal arbeidene stoppes umiddelbart, og det skal gjøres nærmere vurderinger før videre sanering.</p>

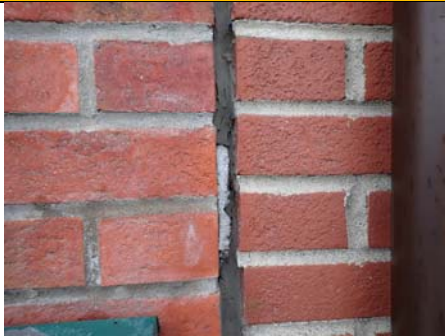
Fuge mellom teglstein	<p>Fuge mellom byggetrinnene ble testet, prøve S15, men fuge inneholder ikke asbest.</p> <p>Se kap. 6.8 for håndtering av fuge.</p>

<p>Fuge mellom eldste del og tilbygget.</p>
Vinyl gulvbelegg	<p>Det ble tatt 2 prøver av vinyl gulvbelegg. Det er ikke påvist asbest i prøvetatte gulvbelegg, jf. prøvene S1 og S7.</p> <p>Det bemerkes, jfr. også kapittel 3.2, at store deler av gulvene i bygget ikke er undersøkt og det demed kan være skjulte forekomster av asbestholdig gulvbelegg i bygget.</p>

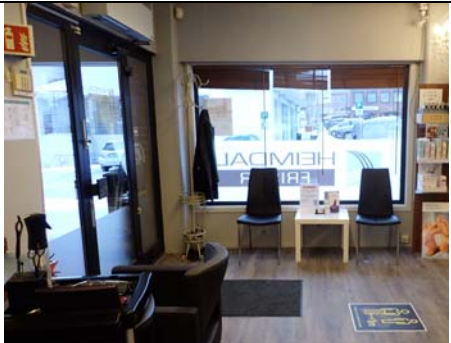
Bygningsmateriale	Beskrivelse	Bilde
Vinduer med asbest	Oversikt over registrerte vinduer med asbest er gitt i kapittel 6.2.	
Isolerglassruter med klorparafiner	Det er i hovedsak registret eldre isolerglassruter fra 80-tallet i begge byggetrinn. Det er totalt registrert ca. 47 isolerglassruter i vinduer/dører fra 80-tallet.

Isolerglassrute i vindu og dører fra 1982.
Vinduer – ordinært avfall	Det er også registrert noen få isolerglassruter i bygget som er produsert etter 1990. Isolerglassruter produsert etter 1990 leveres inn hele til godkjent mottak som ordinært avfall. Fugemassen i seg selv antas å være farlig avfall, og dersom rutene knuses skal deler med fugemasse leveres inn som farlig avfall til godkjent mottak.

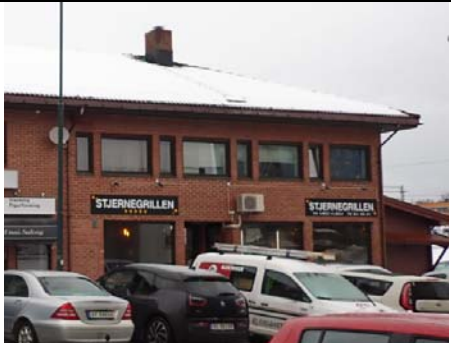
Nyere isolerglassruter i 2. et.

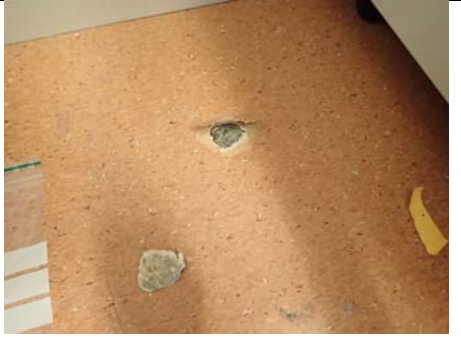
Bygningsmateriale	Beskrivelse	Bilde
Gulvbelegg og -lister av vinyl	<p>Det er registrert gulvbelegg, samt gulvlister, av vinyl på deler av gulvene.</p> <p>Det er flere steder ikke kontrollert om det kan ligge eldre gulvbelegg under øverste lag vinyl/laminat.</p> <p>Det er observert ca. 90 lm vinylister og ca. 450 m² med vinyl gulvbelegg. Angitt mengde er det som ble observert på befarng. Da det ikke er kontrollert om det kan være underliggende belegg kan mengde øke.</p> <p>Det er ikke registrert asbest i prøvetatte gulvbelegg, jf. kapittel 6.2.</p> <p>Gulvbelegg og -lister av vinyl, samt eventuelt lim, fjernes og leveres til godkjent mottak som farlig avfall med ftalater.</p>

<p>Gulvbelegg av vinyl i 1. etasje.</p>

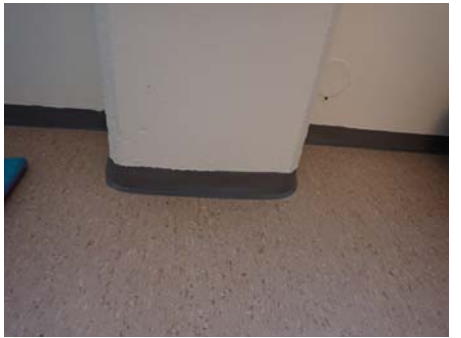
<p>Vinylister.</p>

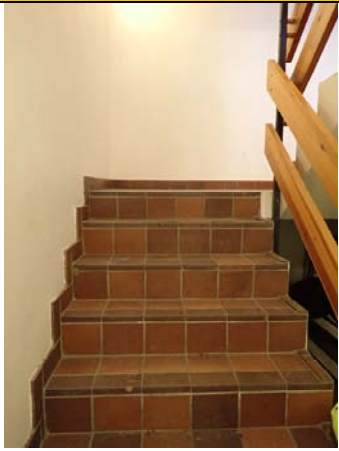
Bygningsmateriale	Beskrivelse	Bilde
Keramiske fliser	Det er observert keramiske fliser på gulv i trapperom og toalett/bad. Keramisk flis ser ut til å være av nyere dato og det vurderes lite sannsynlig at flisene eller underliggende lim/fuger er farlig avfall. Flisene kan håndteres som ordinært avfall.

Keramisk flis i trapperom
Gulvteppe	Det er observert teppe på gulv, men dette er av nyere dato og vurderes ikke å være farlig avfall. Teppefliser kan håndteres som ordinært avfall.

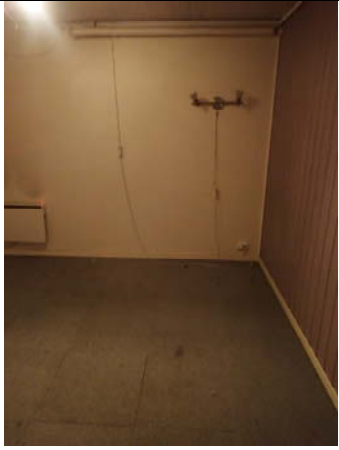
Teppefliser

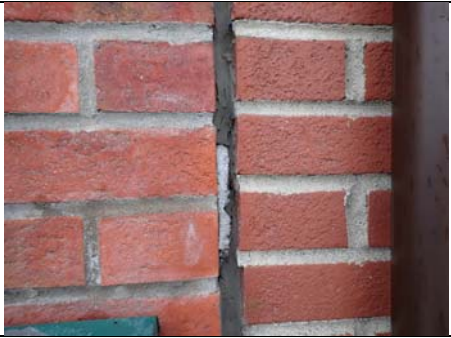
Bygningsmateriale	Beskrivelse	Bilde
Fugemasse med asbest	Oversikt over registrerte fugemasser med asbest er gitt i kapittel 6.2.	
Fugemasse med klorparafiner	Fugemasse mellom eldste del og tilbygget antas å kunne stamme fra tidlig på 80-tallet. Det anslås at det er 12 lm med fuge. Fugemasse skal håndteres som farlig avfall med klorparafiner. Det er ikke påvist asbest eller PCB i fugen (prøve S15).

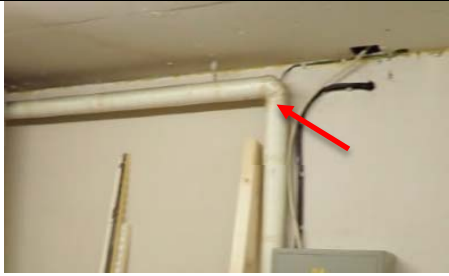
Bygningsmateriale	Beskrivelse	Bilde
Rørisolasjon av isopor (EPS)	<p>Det er observert rørisolasjon av EPS i kjeller.</p> <p>Måling med håndholdt XRF viser at EPS-isolasjon inneholder høye nivåer av brom, og denne skal derfor leveres til godkjent mottak som farlig avfall med bromerte flammehemmere.</p> <p>Det anslås at det er ca. 10 lm med isoporisolasjon.</p>

<p>Isopor rørisolasjon.</p>
Rørisolasjon av cellegummi	<p>Det er registrert isolasjon av grå cellegummi på rør i kjeller.</p> <p>Måling med håndholdt XRF-pistol har kun påvist lave nivåer av brom i cellegummien.</p> <p>Grå cellegummi kan håndteres som ordinært avfall.</p> <p><i>Kommentar: Påtreffes svart cellegummi skal denne håndteres som farlig avfall mhp. bromerte flammehemmere.</i></p>

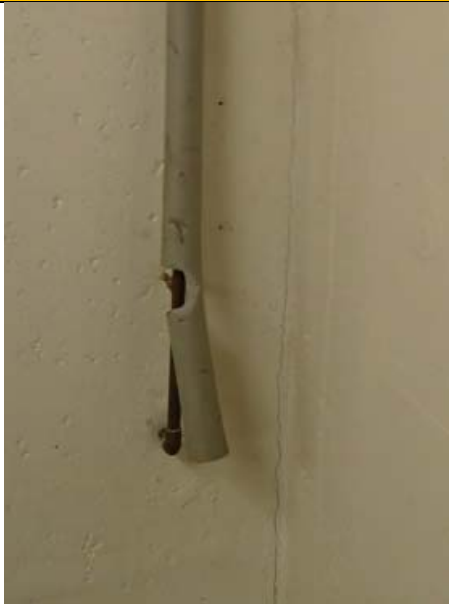
<p>Cellegummi rundt rør i kjeller.</p>
Isolasjon av isopor	<p>I kjelleren i tilbygget er det registrert isopor på deler av kjelleryttervegger (bak murpuss). Måling med bruk av XRF-pistol har vist lave nivå av brom.</p> <p>Isoporen kan håndteres som ordinært avfall.</p> <p>Det er ikke kjent om isoporen sitter fast i puss/betong, eller om det er enkelt å skille fraksjonene fra hverandre.</p> <p><i>Kommentar: Det kan også være benyttet isopor og/eller XPS-plater som frostsikring andre steder i bygget. Dette må samles sammen og leveres til godkjent mottak som farlig avfall, med mindre analyse avkrefter at det er farlig avfall. XPS-plater kan også inneholder KFK/HKFK.</i></p>

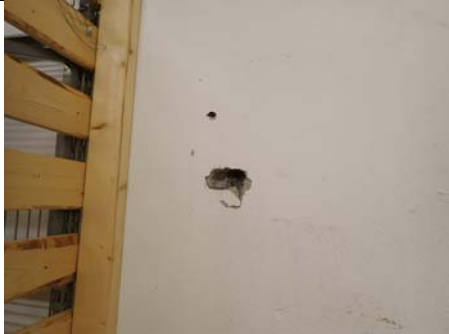
<p>Isopor bak puss på kjellervegg.</p>

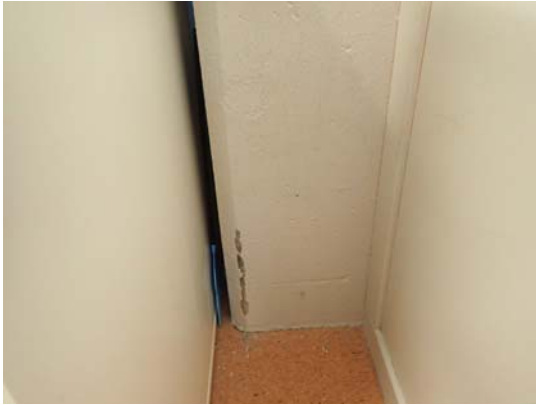
Figur 13 Hvitmaling på søyle i frisørsalong i 1. et. (tilbygg).

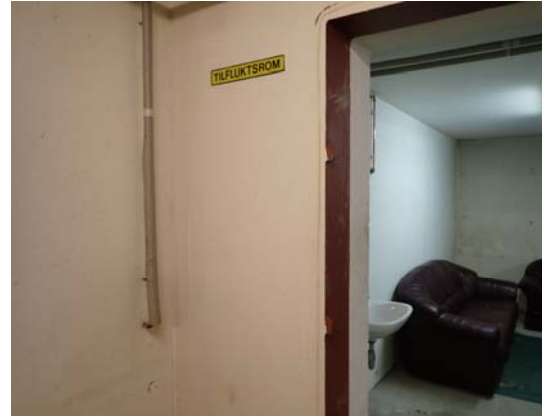
Figur 14 Hvitmaling på betongvegg i kjeller i tilbygg, prøve S3.

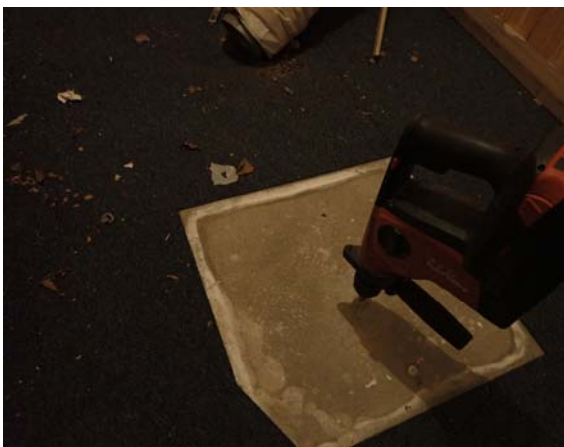
Figur 15 Prøve av betonggulv i kjeller i eldste del (K9).
