Søbstadvegen 3 og 5, Heimdal - Ombrukskartlegging

EMNE
Ombrukskartlegging

DATO / REVISJON: 12.12.2023 / 00
DOKUMENTKODE: 10250019-02-RIM-RAP-003

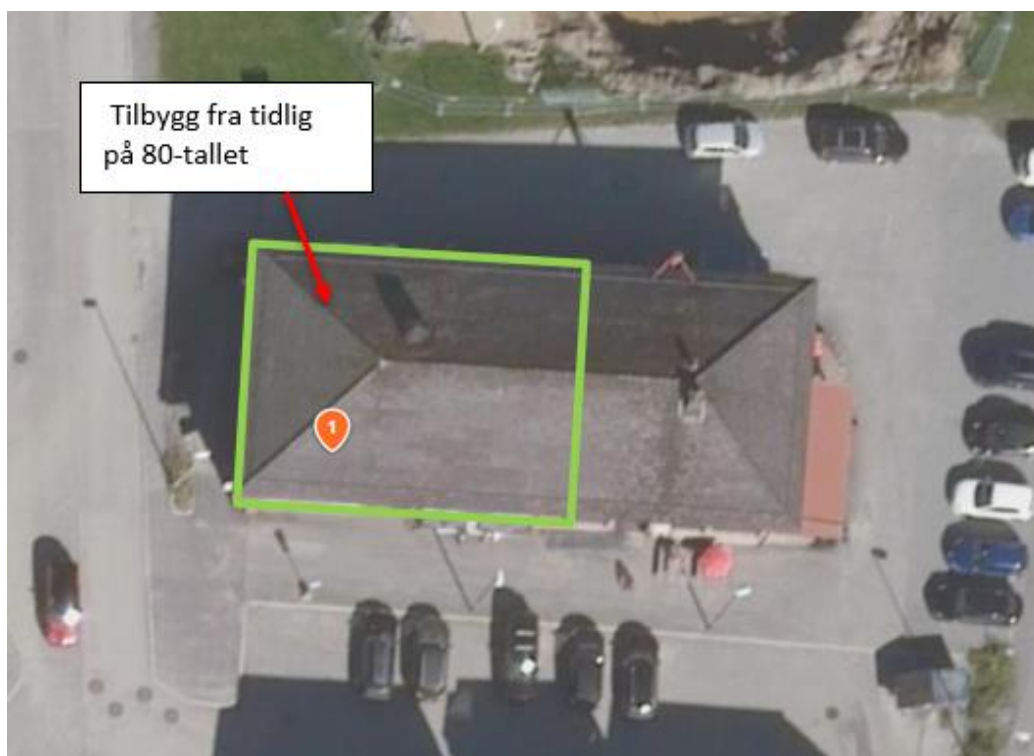
Figur 2 - Flyfoto som viser bygget i Søbstadvegen 3. I figuren er tilbygget markert med grønn ramme.

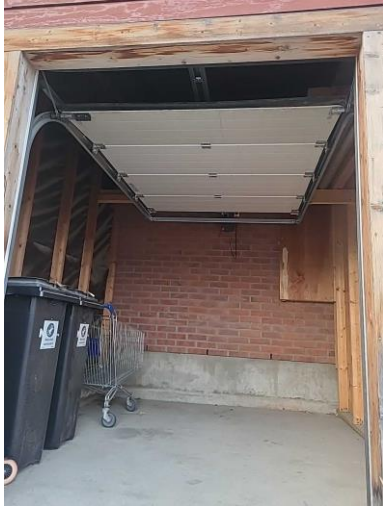
Bygningsdel	Leddport	
Beskrivelse	Tilstand: Noe slitasje Produksjonsår: 2015

Ombruksmuligheter	Porten kan ombrukes som erstatning i eldre bygg. Hele eller deler av porten kan brukes. F. eks. kan ledd uten skader brukes som erstatningsledd i skadede porter av samme typen. Leddporter kan enkelt demonteres og sorteres ut for lagring eller for eksternt ombruk, men det må være behov for en port i samme dimensjon.	
Estimert mengde	1 stk.	
Restlevetid	Middels. Antatt levetid på leddporter er ca. 25 år.	
Dokumentasjon	Produsent og informasjon står på porten	
Ombrukbarhet	Egnet

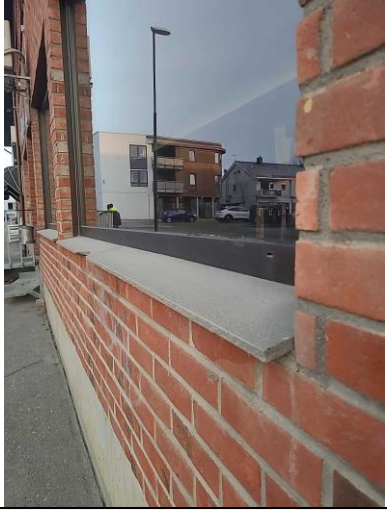
Bygningsdel	Vannbrett i skifer	
Beskrivelse	<p>Denne skiferen er tilsynelatende i god stand, men har behov for noe vask/rens. Det burde foretas en prøverivning for å forsikre om at platene er lette å demontere.</p> <p>Tilstand: Trenger vask/rens</p> <p>Produksjonsår: Antatt fra 80-tallet</p>

Ombruksmuligheter	Det antas at det er mulig å rive uten skade. Skiferen kan bli brukt som nytt vindusbrett. Eventuelt kan også andre bruksområder vurderes. For eksempel bruk på innvendige overflater, avslutning på murer eller dekorative overflater til grunnmur.	
Estimert mengde	26 stk.	
Restlevetid	Høy	
Dokumentasjon	Dokumentasjon foreligger ikke, men det er mulig at denne kan fremskaffes. Det er også sannsynlig at brukt stein uten skader har de opprinnelige kvalitetene, noe som gjør testing overflødig. Behov for dokumentasjon av egenskaper vil avhenge av nytt bruksområdet.	
Ombrukbarhet	Godt egnet

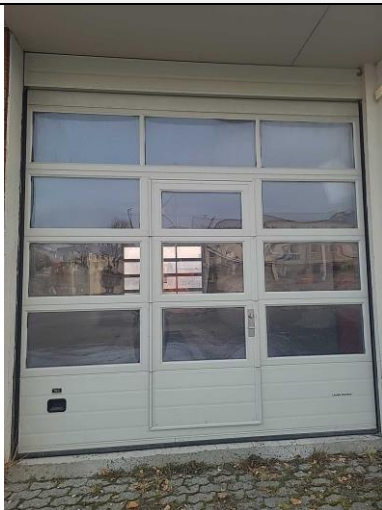
Bygningsdel	Leddport med vindusfelt	
Beskrivelse	Leddport med dør og vindusfelt Tilstand: Trenger vask/rens Produksjonsår: 2012

Ombruksmuligheter	Porten kan ombrukes som erstatning i eldre bygg. Hele eller deler av porten kan brukes. Leddporter kan enkelt demonteres og sorteres ut for lagring eller for eksternt ombruk, men det må være behov for en port i samme dimensjon.	
Estimert mengde	1 stk.	
Restlevetid	Middels. Antatt levetid på leddporter er ca. 25 år.	
Dokumentasjon	Produsent og informasjon står sannsynligvis på porten	
Ombrukbarhet	Egnet

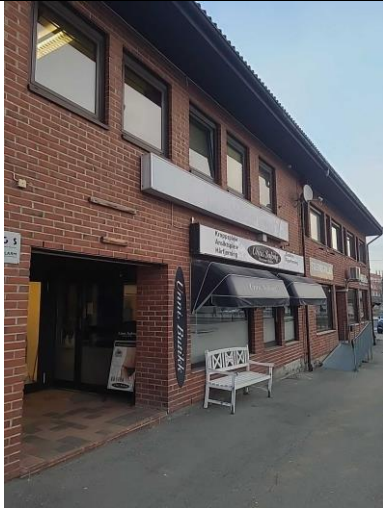
Bygningsdel	Teglsteinsfasader	
<p>Beskrivelse</p>	<p>Både kontor-/næringsbygget og bensinstasjonen har fasader i murt teglsteinsforblending. Det antas at det er brukt både massivtegl og hulltegl, og det er flere forskjellige typer stein med ulike kvaliteter og uttrykk.</p> <p>Teglstein er laget av leire som brennes ved 1100 grader C. Teglstein er derfor laget av naturmaterialer som det fortsatt er god tilgang på, men selve produksjonen er energikrevende. Upussede teglsteinsfasader er som regel dobbeltbrent for å være frostsikker, hvilket betyr at det har gått med ekstra mye energi (og dermed også CO₂-utslipp) i produksjonen.</p> <p>Tilstand: Noen skader på enkeltstein som har vært mest værutsatt og utsatt for mekanisk slitasje. Steinen burde likevel ha god frostmotstand da den har stått ute og dags skadeomfang er begrenset.</p> <p>Produksjonsår: Varierer, 1960 og utover</p>

<p>Ombruksmuligheter</p>	<p>Teglsteinen er murt med sementmørtel. Dette gjør demontering vanskeligere. Det kan være mulig å ombruke enkeltstein, men det anbefales å prøverive for å kunne vurdere hvor mye av teglsteinen som kan ombrukes og hvor lett det er å plukke ut steinen. Det er erfart at opptil 50% av teglstein murt med sementmørtel kan ombrukes, men dette kan variere. Teglsteinen kan ombrukes enkeltvis eller eventuelt sages opp og brukes som større elementer. Hvilke egenskaper som er viktig for ombruk avhenger av ny bruk. Dersom teglsteinen skal ha bærende formål, må den trykktestes, for utendørs bruk må frostegenskaper vurderes og ved innvendig bruk er det lite som må testes.</p>

<p>Estimert mengde</p>	<p>400 m², hvor mye som kan ombrukes må vurderes etter prøveriving</p>	
<p>Restlevetid</p>	<p>Høy</p>	
<p>Dokumentasjon</p>	<p>Dokumentasjon er ikke fremlagt, men det burde være mulig å finne ut hvor teglsteinen kommer fra. Dokumentasjonskrav vil avhenge av hvordan teglsteinen er tenkt brukt.</p>	
<p>Ombrukbarhet</p>	<p>Godt egnet</p>

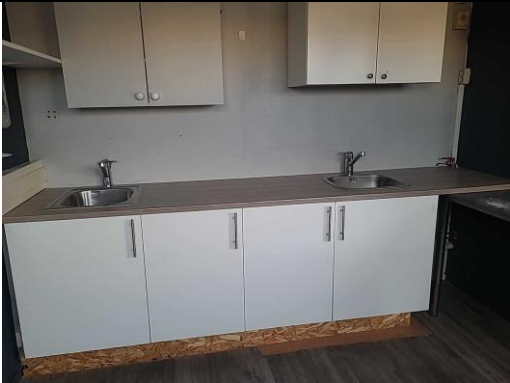
Bygningsdel	Kjøkkeninnredning	
Beskrivelse	<p>Kjøkkeninnredning med overskap og underskap/skuffeseksjoner. Stålkum og armatur. Det er tre forskjellige kjøkken, med ulik størrelse og fra forskjellig årstall.</p> <p>Tilstand: Trenger vask/rens</p> <p>Produksjonsår: Varierer/ukjent</p>

Ombruksmuligheter	Kjøkkeninnredning, inkludert hvitevarer, kan demonteres og selges eller brukes på nytt. Kjøkkeninnredningen må demonteres forsiktig slik at den ikke får skader og lett kan monteres opp igjen.	
Estimert mengde	3 stk.	
Restlevetid	Middels	
Dokumentasjon	Dokumentasjon er ikke fremlagt	
Ombrukbarhet	Godt egnet

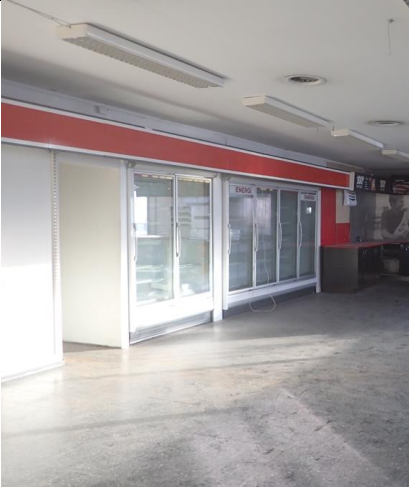
Bygningsdel	Kjølerom	
Beskrivelse	Kjølerom til kjølevarer Tilstand: Noe slitasje, bør funksjonstestes Produksjonsår: 2012

Ombruksmuligheter	Selve kjøle- og fryserommene med dører kan gjenbrukes om de er i grei tilstand	
Estimert mengde	2 stk.	
Restlevetid	Middels	
Dokumentasjon	Produsent burde stå på skapet og dokumentasjon burde da kunne fremskaffes	
Ombrukbarhet	Egnet

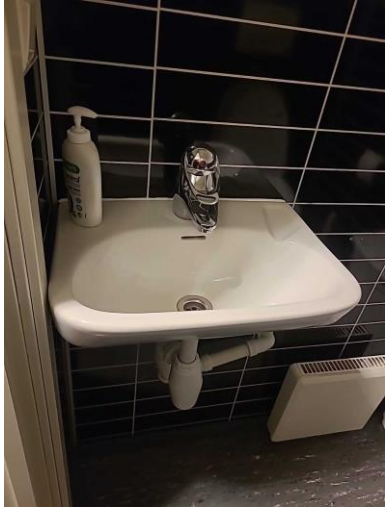
Bygningsdel	Servant med armatur	
Beskrivelse	<p>Servant med armatur</p> <p>Tilstand: Trenger vask/rens</p> <p>Produksjonsår: Ukjent/varierer</p>

Ombruksmuligheter	<p>Servanter uten tydelige skader eller merker er meget ombrukbar. Porselen er energikrevende å produsere, men veldig lett å bruke i eksisterende bygg (reservedeler), eller i nye bygg/lokaler. Servantbatteri kan sitte på servant og ombrukes som den er. Perlator/sil renses. Avløp kan ombrukes. Antas å være i plast.</p>	
Estimert mengde	8 stk.	
Restlevetid	Høy	
Dokumentasjon	Dokumentasjon er ikke fremlagt	
Ombrukbarhet	Svært godt egnet

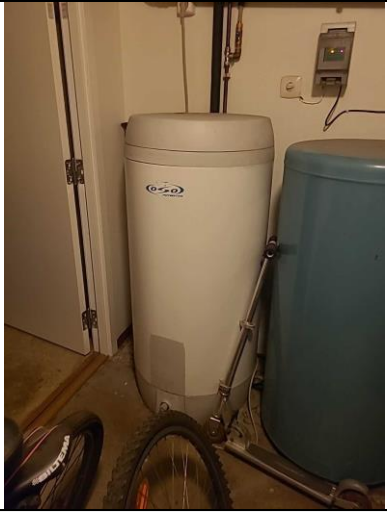
Bygningsdel	Varmtvannsbereder	
Beskrivelse	<p>Det er registrert to varmtvannsberedere (OSO) av nyere dato som kan være mulig å ombruke</p> <p>Tilstand: Trenger vask/rens</p> <p>Produksjonsår: Ukjent</p>

Ombruksmuligheter	Varmtvannsberedere kan fint ombrukes, men har noe begrenset levetid.	
Estimert mengde	2 stk.	
Restlevetid	Middels, Varmtvannsberedere har en teknisk levetid på 20 år.	
Dokumentasjon	Dokumentasjon er ikke fremlagt, men ettersom produsent er kjent burde det være mulig å fremskaffe.	
Ombrukbarhet	Egnet

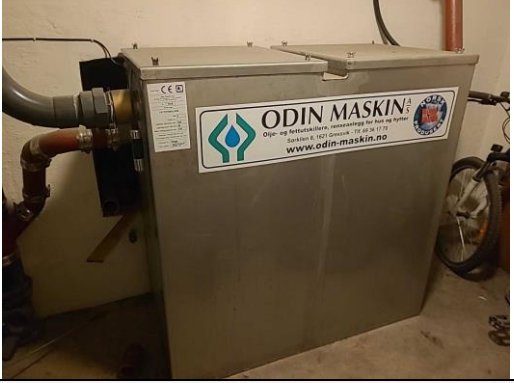
Bygningsdel	Fettutskiller	
Beskrivelse	<p>Tilstand: Må tømmes, spyles og rengjøres før flytting.</p> <p>Produksjonsår: 2015</p>

Ombruksmuligheter	Det kan være mulig å ombruke fettutskiller, her burde man ta kontakt med produsent. Det er mulig Odin-maskin kanskje tilby forflytning og "oppgradering"/oppdatering av FDV/produktdatablad.	
Estimert mengde	1 stk.	
Restlevetid	Middels	
Dokumentasjon	Informasjon tilgjengelig på apparat og vedlikehold er dokumentert	
Ombrukbarhet	Egnet

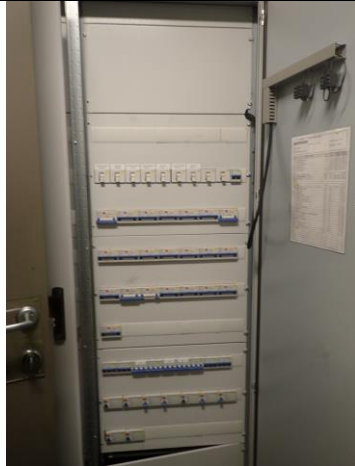
Bygningsdel	Sikringsskap	
Beskrivelse	<p>Tilstand: Må undersøkes</p> <p>Produksjonsår: Ukjent</p>

Ombruksmuligheter	Dersom tavlen er i god stand skal det være gode muligheter for ombruk. Eventuelt kan skap ombrukes og innmaten skiftes ut.	
Estimert mengde	1 stk.	
Restlevetid	Høy	
Dokumentasjon	Dokumentasjon er ikke fremlagt. Det er fullt krav til FDV når skapet blir installert nytt sted. RDV-en er mulig å gjenskape relativt enkelt hvis den ikke finnes. Alle komponenter har produktbetegnelser trykket på seg. Enlinjeskjemaet for tavlen som viser hvordan den er bygget må benyttes.	
Ombrukbarhet	Godt egnet

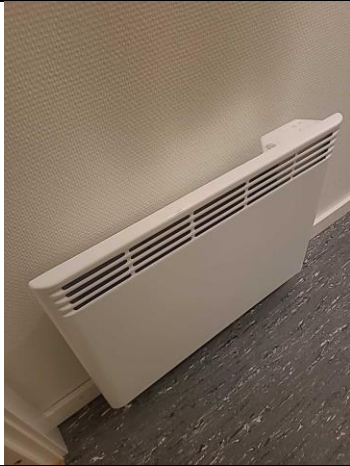
Bygningsdel	Panelovn	
Beskrivelse	<p>Panelovn av nyere dato</p> <p>Tilstand: Trenger vask/rens</p> <p>Produksjonsår: Ukjent</p>

Ombruksmuligheter	Panelovner av nyere dato kan lett ombrukes.	
Estimert mengde	6 stk.	
Restlevetid	Middels	
Dokumentasjon	Dokumentasjon er ikke fremlagt.	
Ombrukbarhet	Godt egnet
