# ► Skredfarevurdering

Ny Nidelvsti

Trondheim kommune

Oppdragsnr.: **5184229** Dokumentnr.: **RA-INGGEO-01** Versjon: **J01** Dato: **2021-08-31**

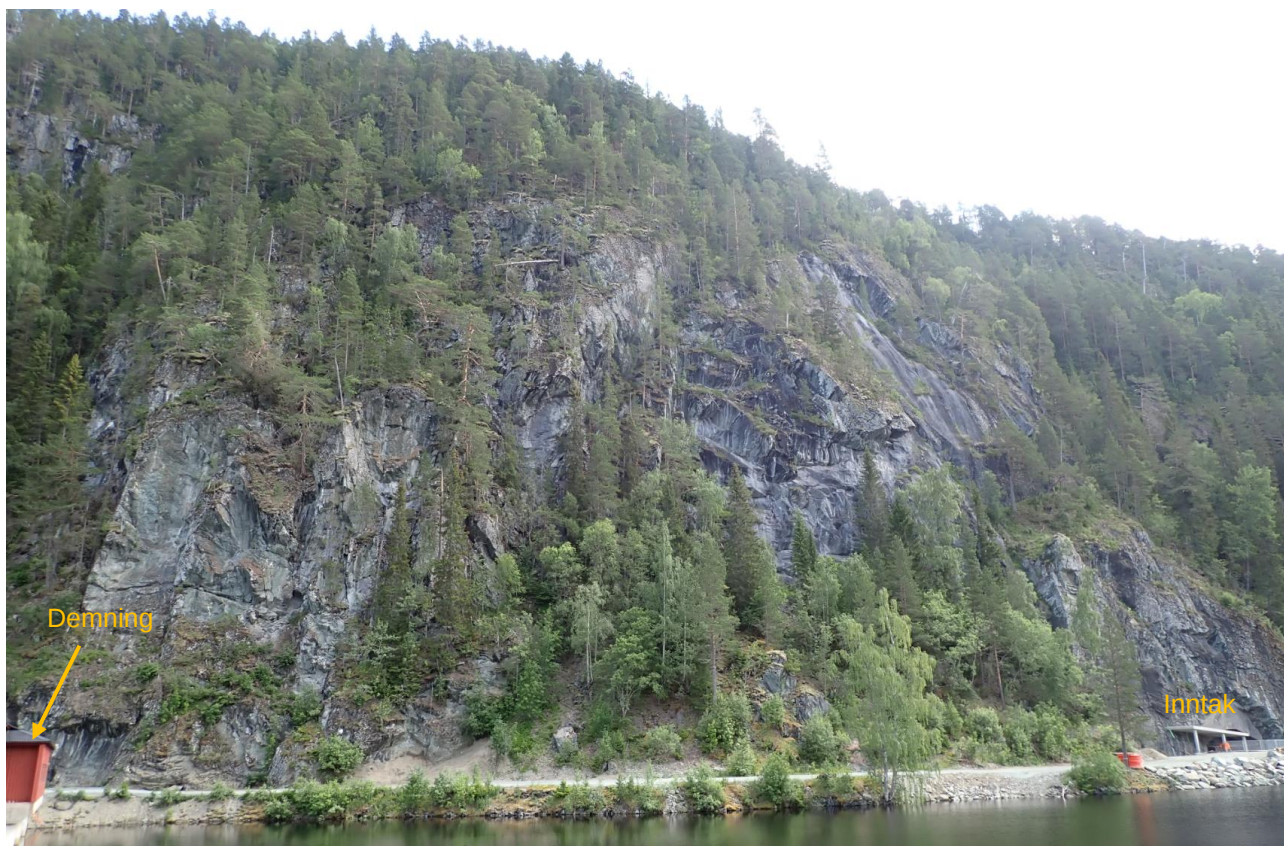
Det observeres et glidelag parallelt med fjellsiden som kommer til uttrykk som store eksponerte svaflater i enkelte partier. En tverroppsprekking normalt på glideflatene er også til stede. Bergmassen fremstår tettere oppsprukket mot nord, men med mindre gjennomsettende/utholdende glideplan. Et stort parti mellom demningen og inntaket mangler støtte i foten og har delvis åpen sprekk mot glideflaten (se figur 5). Det er også registrert et parti over inntaket som potensielt kan slippe avløste blokker.

Det er innhentet informasjon om skredhistorikk og utført bergsikring fra personell tilknyttet Statkrafts pågående prosjekt i området. Norconsult har vært i kontakt med prosjektleder Stig Alsethaug og Håvard Engjom. Det opplyses om at det er utført omfattende sikringsarbeider i fjellsiden mellom demningen og inntaket (se figur 4). Dette innebærer blant annet at et stort ustabil parti over damfestet er rensket kontrollert ned. Ved inntaket er det etablert et betongoverbygg, samt at det gjennomføres overvåking av en stor blokk for å oppdage eventuelle bevegelser. I tillegg er det opplyst om at isnedfall er et problem i perioder med vekselvis frysing og tining.

Figur 4: Bratt parti mellom demning og inntak der Statkraft har utført omfattende sikringstiltak.

Det er allerede utført omfattende sikringsarbeider langs strekningen uten at det er oppnådd tilstrekkelig sikkerhet mot skred. Ytterligere sikringstiltak vil kunne bedre situasjonen, men det vil fremdeles være en betydelig restrisiko etter utført sikring. På grunn av størrelsen på området som har behov for sikring, vil arbeidene bli svært kostbare. Det anbefales derfor at stien legges på vestsiden av elven langs denne strekningen.

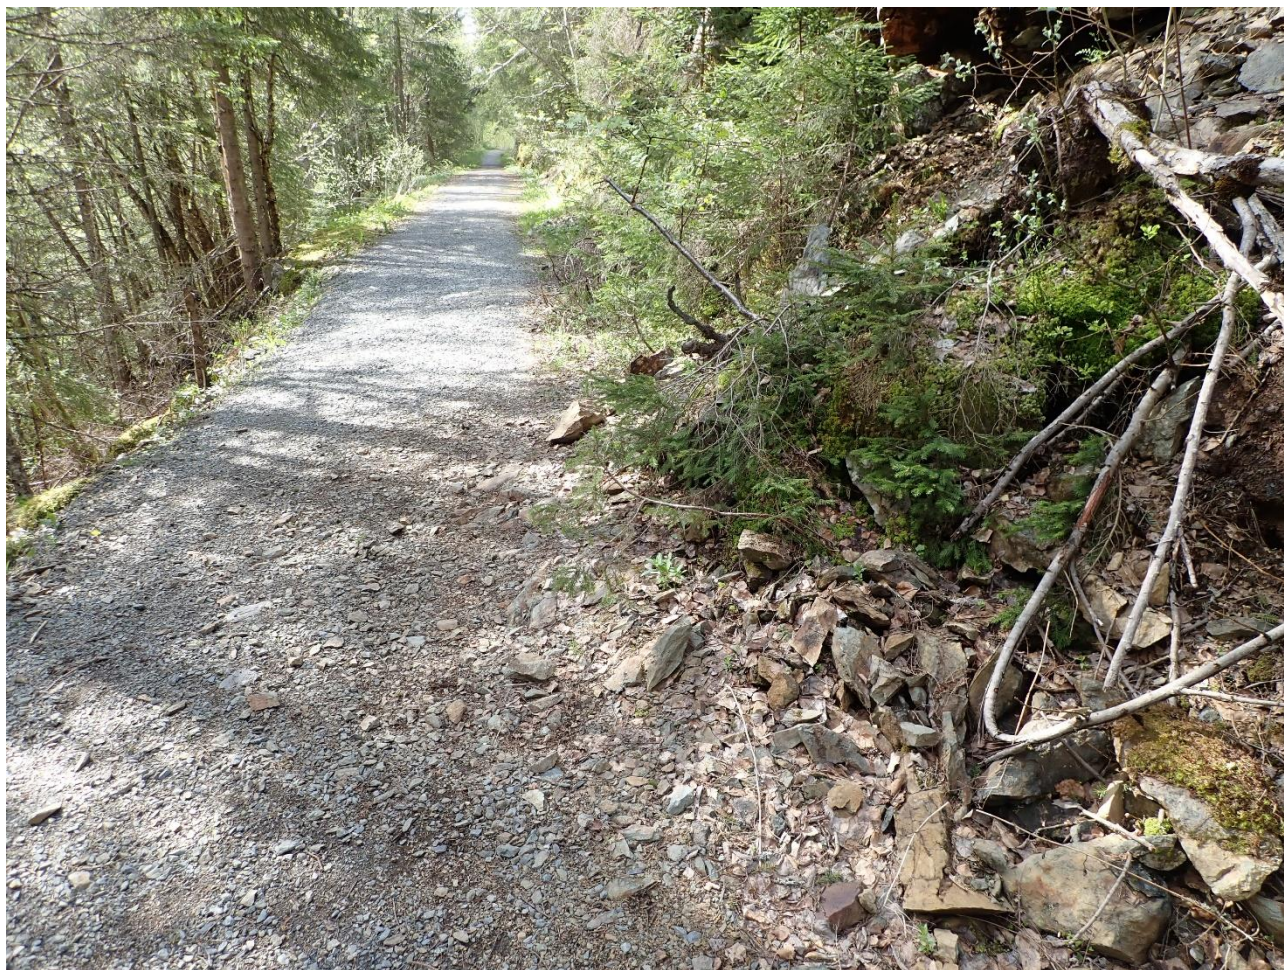
Skjæringen består av dels sterkt oppsprukket og overflateforvitret berg. Mye steinmateriale har løsnet og danner skråflater nedenfor skjæringen som stedvis brer seg ut på stien (se figur 6). Nedfallet som har nådd stien har størrelser på opp mot en knyttneve. Det observeres også større blokker i størrelsesorden 20/30/20 cm med utløp til grøft på innsiden av sti. Det kan være en mulighet at noen av disse blokkene har kommet helt ut på stien for så å ha blitt ryddet bort av turgåere. En del avløst materiale av tilsvarende størrelse ligger nær toppkant av skjæringen og er delvis dekket med mye vegetasjon (se figur 7). Toppkanten er for det meste svakt overhengende. Det opptrer et mulig skifrihetsplan med fall ca. 50–60° mot SØ, som tilsynelatende utgjør utglidningsplan for massene (se figur 7). Det er ikke registrert rennende vann i skjæringen, men bergflatene på nedre del er fuktige.

Tatt i betraktning at skråningen under skjæringen viser tegn til gjentatte utrasinger og nedfall mot sti vurderes sannsynligheten for nye nedfall med skadepotensiale høyere enn 1/20. Dimensjonerende skredtype er steinsprang. Sannsynligheten for utfall av større blokker er vurdert å være lavere enn 1/20. Det er vurdert at området har tilstrekkelig sikkerhet mot jord- og flomskred, snøskred og sørpeskred.

Figur 6: Overflateforvitret berg har rast ut og ligger delvis inne på stien.

Det mest aktuelle tiltaket for å sikre for smånedfall er å etablere en New Jersey-steinmur (høyde 80–100 cm) langs veiskulderen forbi området med utrast materiale (se figur 8). Blokkene må monteres slik at de henger sammen med hverandre. Fordelen med tiltaket er at det er en relativt billig løsning som er raskt å montere. Ulempen er at tiltaket vil kreve noe plassareal som gjør stien noe smalere.

For å unngå at stien blir smalere ved bruk av Jersey-blokk kan et annet alternativ være å sikre skråningen ved hjelp av et 30 m x 15 m wirenett som kler inn terrenget. Aktuelle maskebredder på nettet er 250 mm x 250 mm med wiretykkelser på Ø 8 mm. Slike nett benyttes vanligvis for å hindre ustabile urmasser eller store enkeltblokker å komme i bevegelse, slik som vist i figur 9. Nettet festes med fjellbolter og stag langs topp- og bunnkant ved endene. Dette tiltaket er også enkelt å montere, men vil trolig være noe dyrere enn Jersey-mur. Levetid for slike nett er begrenset og i dette tilfellet anslått til å være 30–50 år. Det er vurdert at sikring av større blokker ikke er nødvendig for å tilfredsstille en skredsannsynlighet på 1/20. Et wirenett vil også sikre disse partiene og dermed øke sikringsnivået ytterligere.

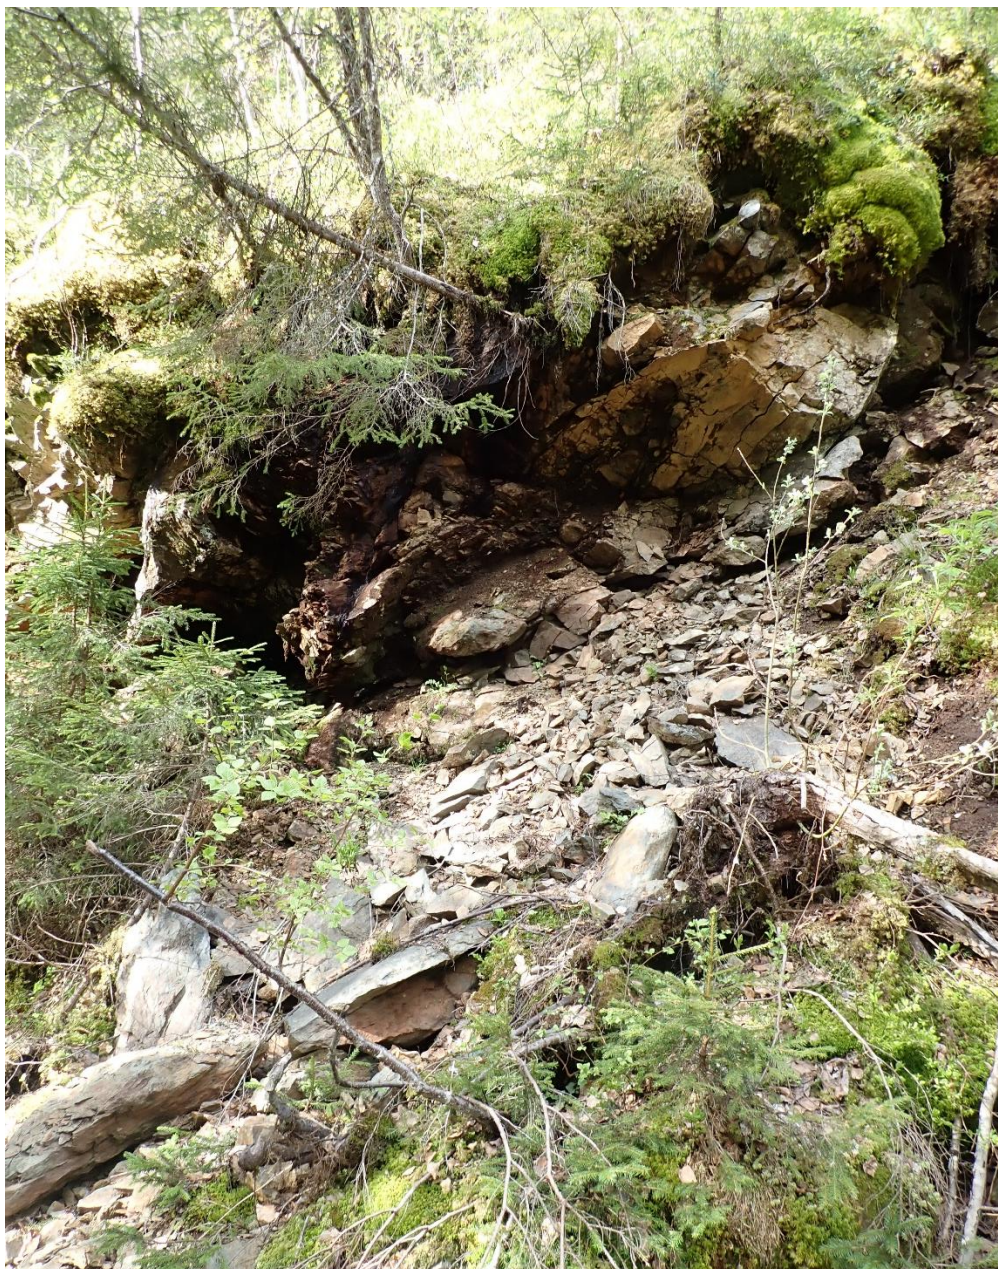
Figur 7: Toppkanten av skjæringen er dekket med mye vegetasjon. Bergmassen viser tegn til oppsprekking langs et skifrihetsplan som tilsynelatende utgjør avløste partier langs en glideflate.

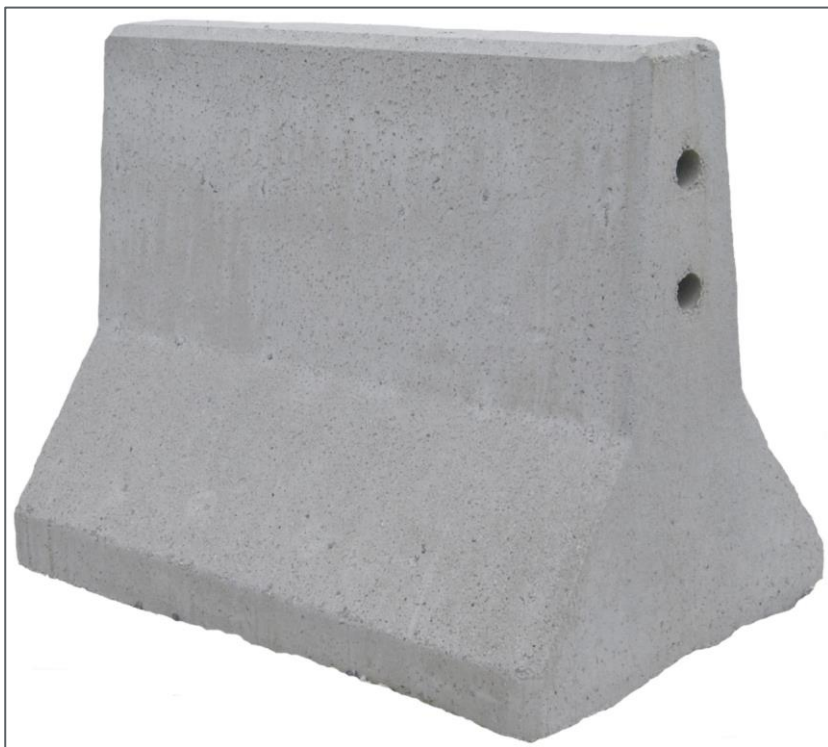
Figur 8. Jersey-blokk med dimensjonene 100cm x 60cm x 80cm.

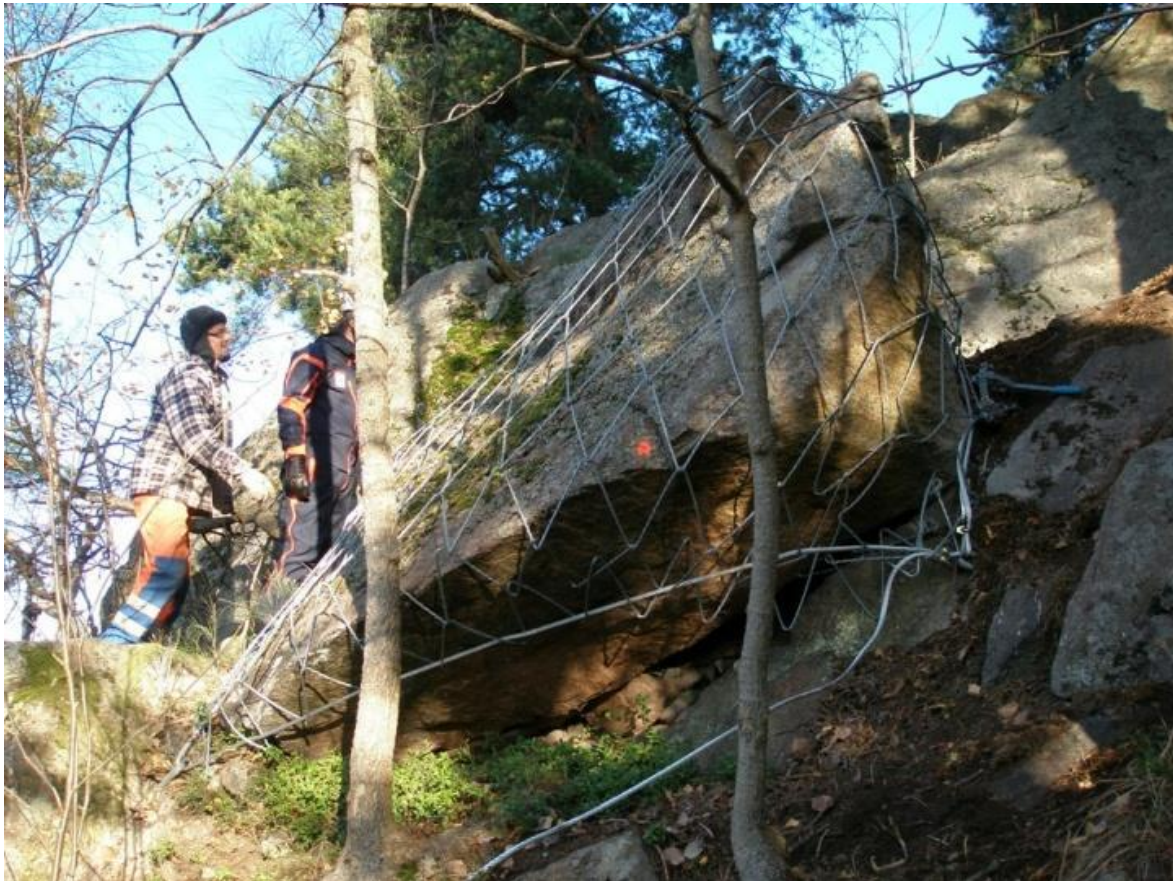
Figur 9. Eksempel på bruk av wirenett/stålringnett. Foto: K. Moen, Multiconsult AS

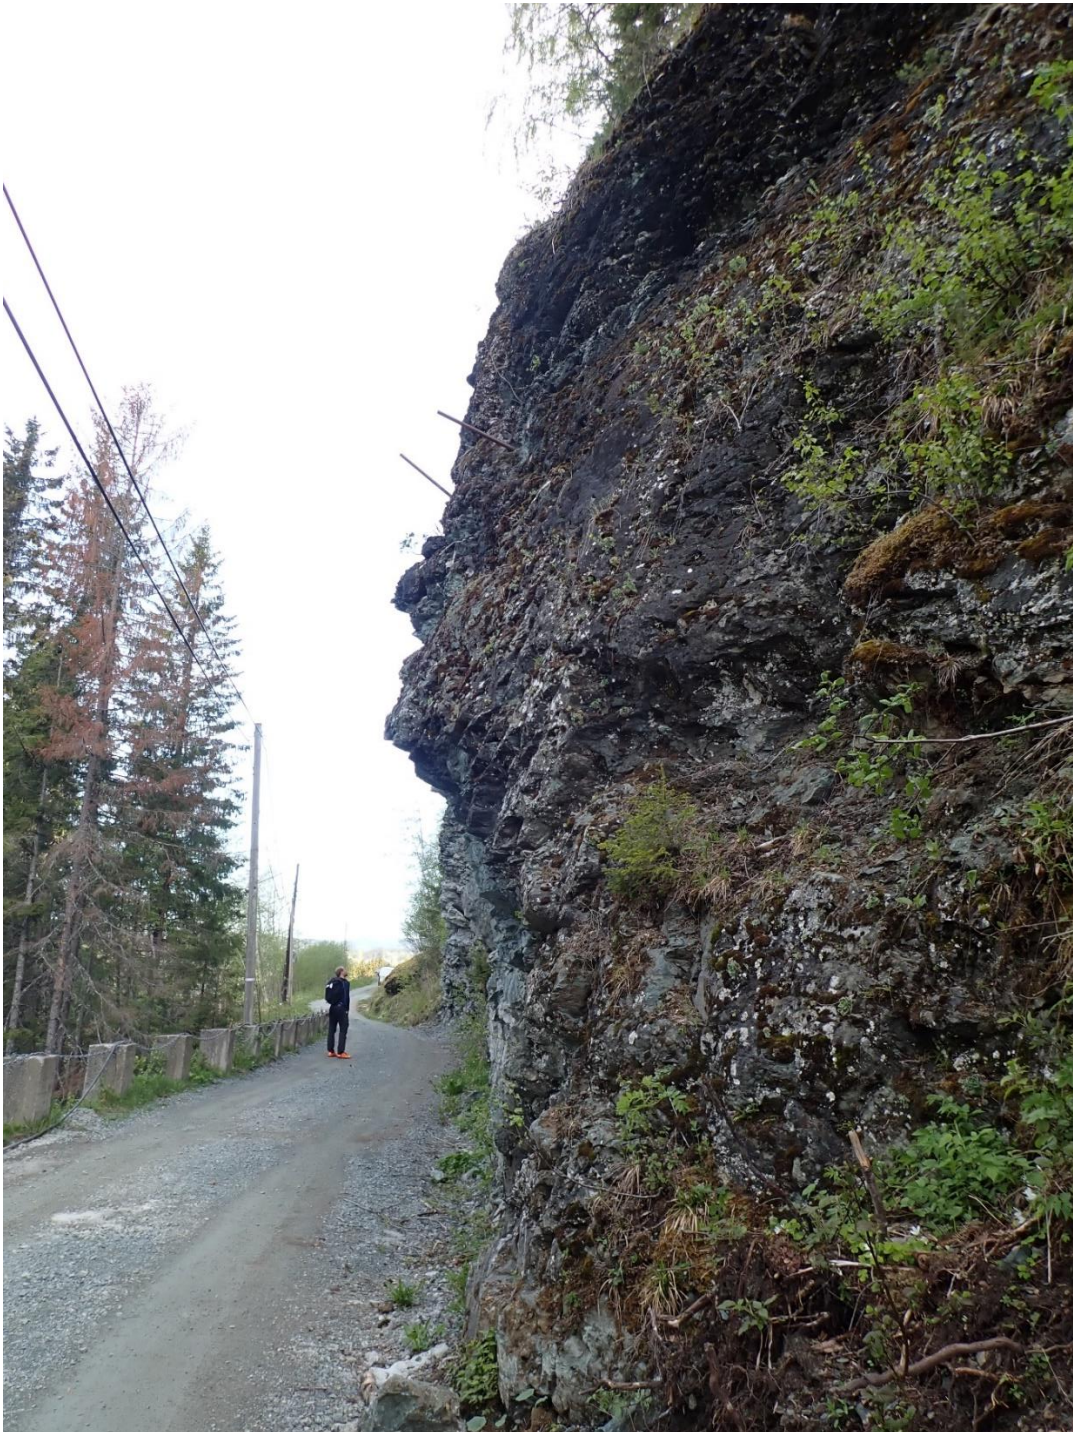
Skjæringen er preget av utstikkende partier og overheng enkelte steder (se figur 10). Det er som tidligere omtalt foretatt vegetasjonsrensk og spettrensk av bergmassen, og mye materiale er tatt ned. Det gjenstår fremdeles en del materiale som utgjør potensielt smånedfall. Selv små nedfall vil kunne treffe personer direkte og medføre stor skade. Noe småvegetasjon har begynt å vokse til igjen på toppkant og i skjæringsveggen. Det er ikke observert svakhetsplan med fall ut av skjæringen, men mot skjæringsfoten opptrer et parti med noe svakere berg.

Figur 10: Skjæring ved lokalitet 2. Overhengende parti over vei/sti. Skjæringen fremstår svært knollete og oppsprukket.

Det vil være nødvendig å gjøre tiltak for å oppnå tilstrekkelig sikkerhet i henhold til skredsannsynlighet på 1/20. Aktuelt sikringstiltak for skjæringen er å etablere steinsprangnett som dekker områdene med bergmasse som har høy oppsprekingsgrad. Overhengende partier av skjæringen bør også sikres med nett. Det kan benyttes samme nett som beskrevet med lokalitet 2.

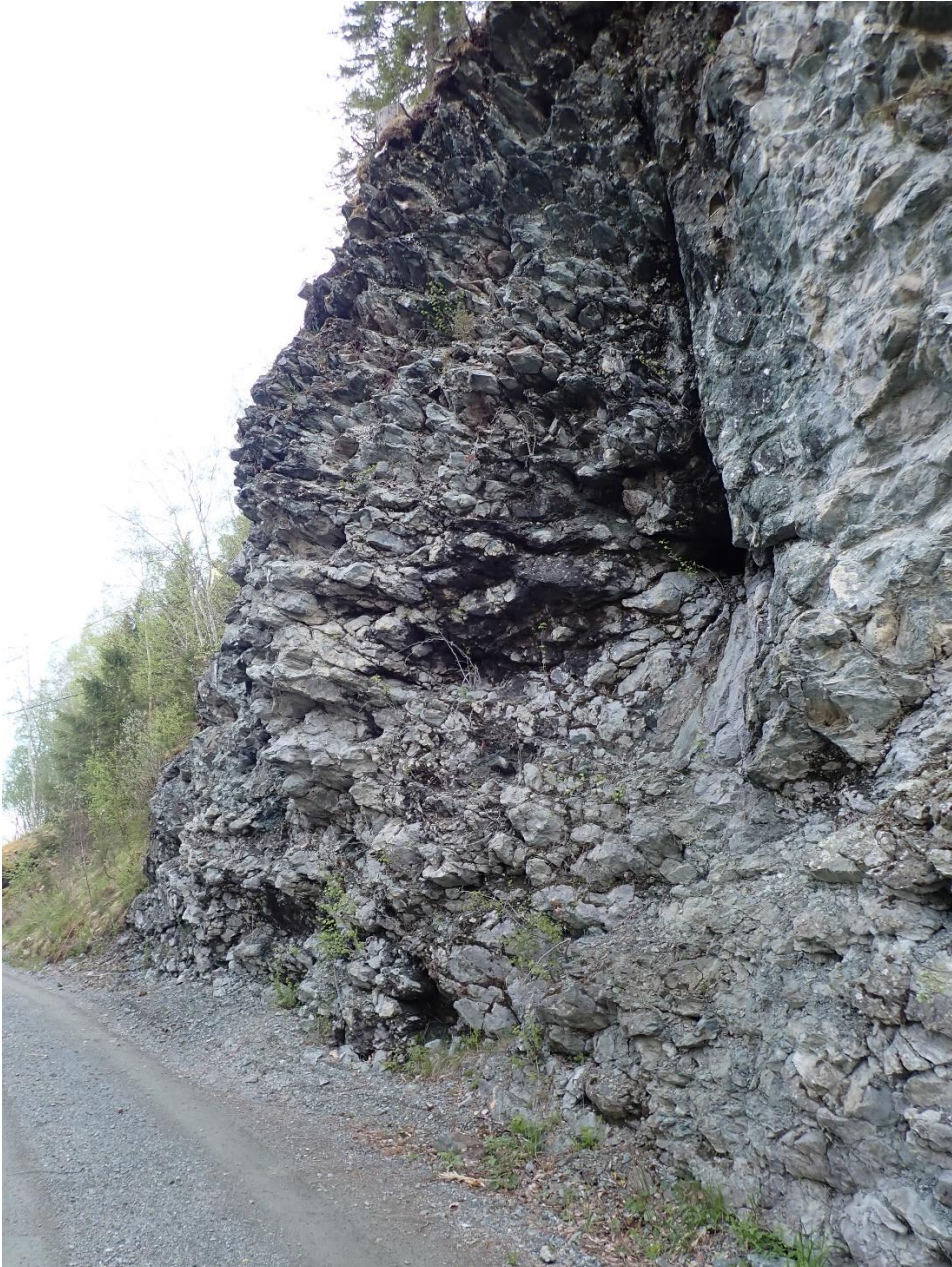
Det vurderes at sannsynligheten for nedfall er høyere enn 1/20. Dimensjonerende skredtype er steinsprang. Ut fra bergmassens knollete struktur (se figur 11) vil utfall ventelig være begrenset til relativt små blokker, men vil utgjøre en fare for personer som ferdes uten beskyttelse. Det er vurdert at området har tilstrekkelig sikkerhet mot jord- og flomskred, snøskred og sørpeskred.

Figur 11: Bergmassen viser en tydelig knollete struktur som gir potensiale for smånedfall.

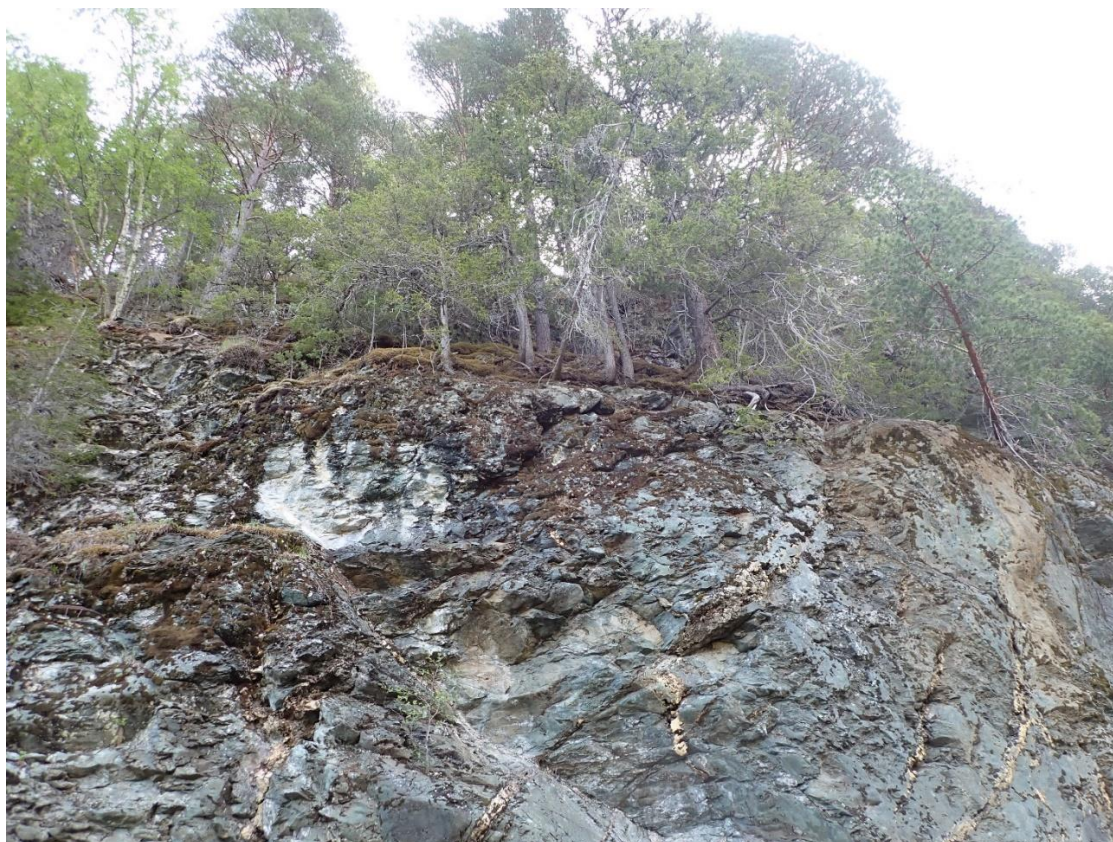
Bergmassen i skjæringsveggen fremstår relativt massiv, med mye intakt berg og lite oppsprekking. Toppkanten og terrenget bakover er noe mer oppsprukket og vegetert med mye kraftige rotsystemer og mose (se figur 12). Bergmassen endrer karakter i nordre del, og opptrer her med tydelig lavere oppsprekkingsgrad enn i søndre del (se figur 13). Terrenget bak skjæringen er jevnt over svært bratt.

Det vurderes at sannsynligheten for nedfall er høyere enn 1/20 i sørlig ende av skjæringen. Dimensjonerende skredtype er steinsprang. Skjæringsveggen isolert sett vurderes ikke som spesielt utsatt for utfall, men terrenget over skjæringen er så bratt at det ikke kan utelukkes potensielt nedfall herfra som følge av rot- og/eller frostsprengning. Forholdene bedrer seg mot nord, slik at det i nordlig ende av skjæringen vurderes å være tilstrekkelig sikkerhet i henhold til skredsannsynlighet på 1/20. Det er vurdert at området i sin helhet har tilstrekkelig sikkerhet mot jord- og flomskred, snøskred og sørpeskred.

Figur 12: Sørlig del av skjæringen ved lokalitet 3 er noe oppsprukket og vegetert nær toppkanten. Terrenget bak skjæringen er også svært bratt.

Det vil være nødvendig å gjøre tiltak for å oppnå tilstrekkelig sikkerhet i henhold til skredsannsynlighet på 1/20. Aktuelle sikringstiltak vil være rensk av skjæringen og den bratte skråningen over skjæringen fra tau og/eller lift. Det anbefales at vegetasjon i og på toppkant skjæring fjernes, samt at alle løse blokker tas ned ved spettrensk.

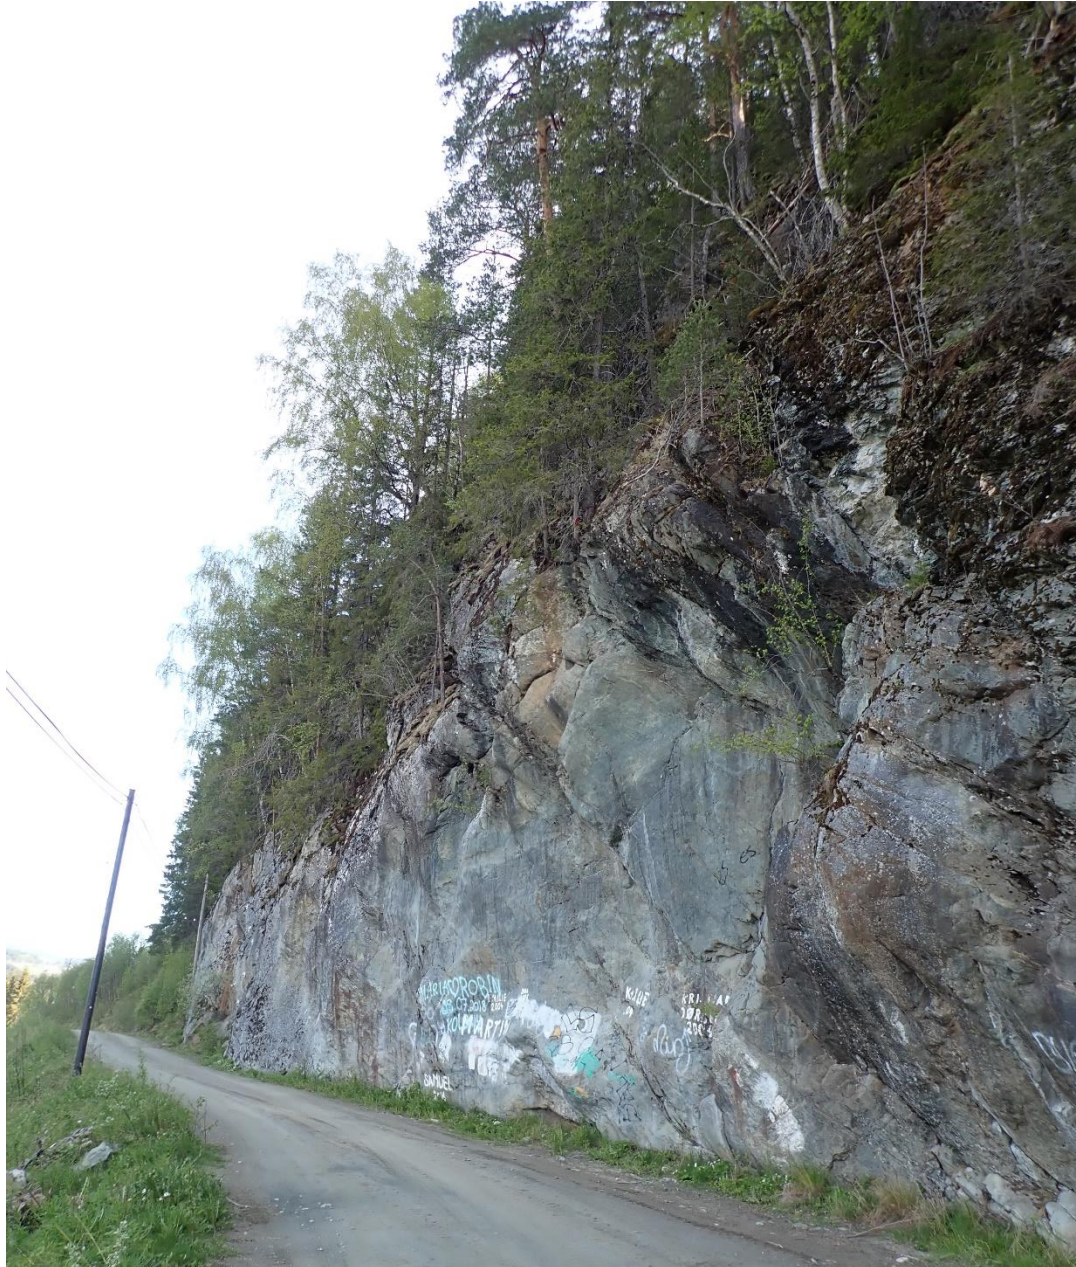
Figur 13: Nordlig del av skjæringen ved lokalitet 3 er mer massiv og har mindre potensiale for nedfall ved rot-/frostsprenning.

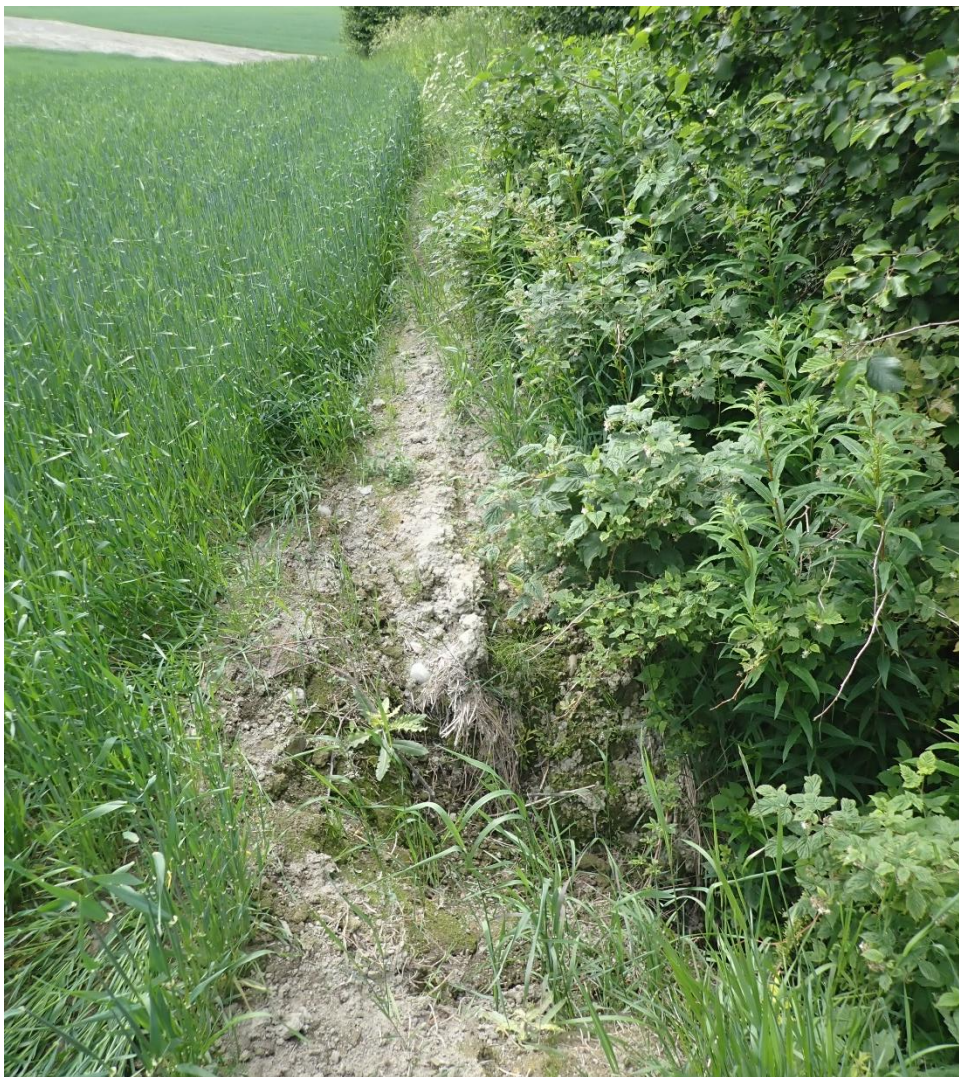
- Sør for Øvre Leirfossen:  
Grop i stitraséen tilsynelatende i forbindelse med drenering fra jordbruksareal. Ved kraftigere nedbørsperioder kan erosjonen tilta og gropa utvide seg slik at stien vil trekke seg et stykke inn på jordet. Det anbefales derfor å sikre god drenering ved dette punktet for å unngå videre erosjon.

Figur 15: Bilde av gropa i jordkanten der stitrasé er planlagt.

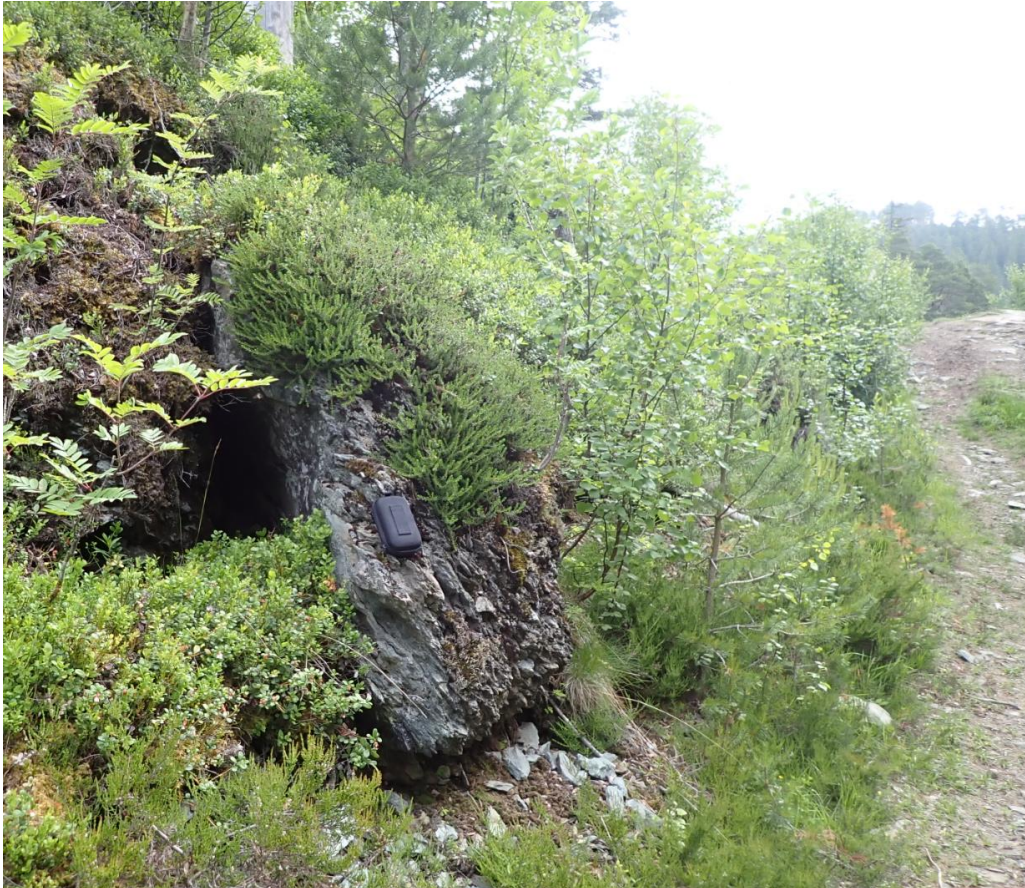
- Tilleråsen/Grønli:  
Blokk på ca. én kubikk har glidd frem mot stien og ligger dels på jord. Blokka ligger trolig stabilt, men ved klatring og lignende kan det ikke utelukkes at blokken kan komme i bevegelse på nytt. Eventuelle tiltak kan være å flytte/velte blokka kontrollert med en minigraver for å sikre en stabil situasjon.

Figur 16: Bilde av blokka som har glidd frem mot stien.

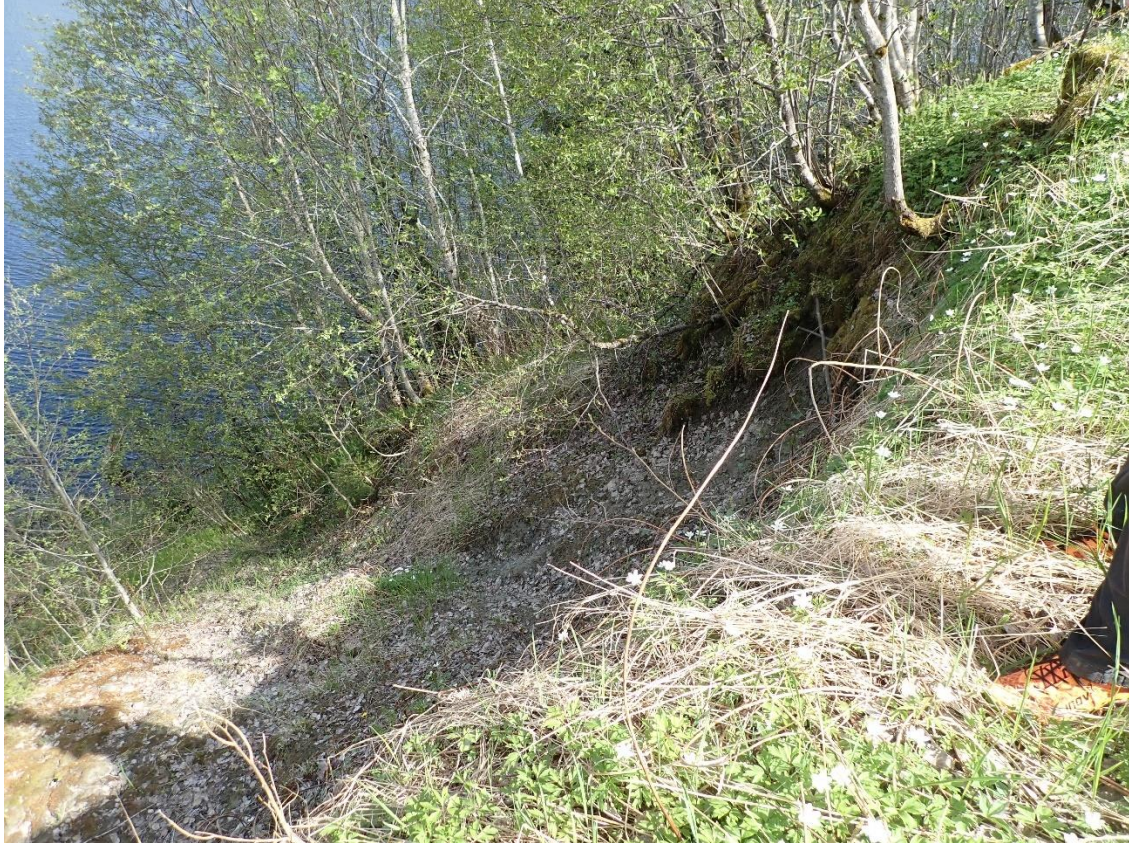
Det er observert to utglidninger på nedsiden av stitraséen. Bruddkanten er ca. 2 m dyp og skredgroppa er ca. 20–30 m bred. Utglidningene har gått fra platået der stien går og ned til elva. Det anslås en alder på minimum 20 år på skredene. Områdestabiliteten lokalt vurderes som tilfredsstillende, men det anbefales å legge stien et stykke unna elveskråningen i dette området.

Figur 17: Én av utglidningene ned mot elva nord for Tanemsbrua.

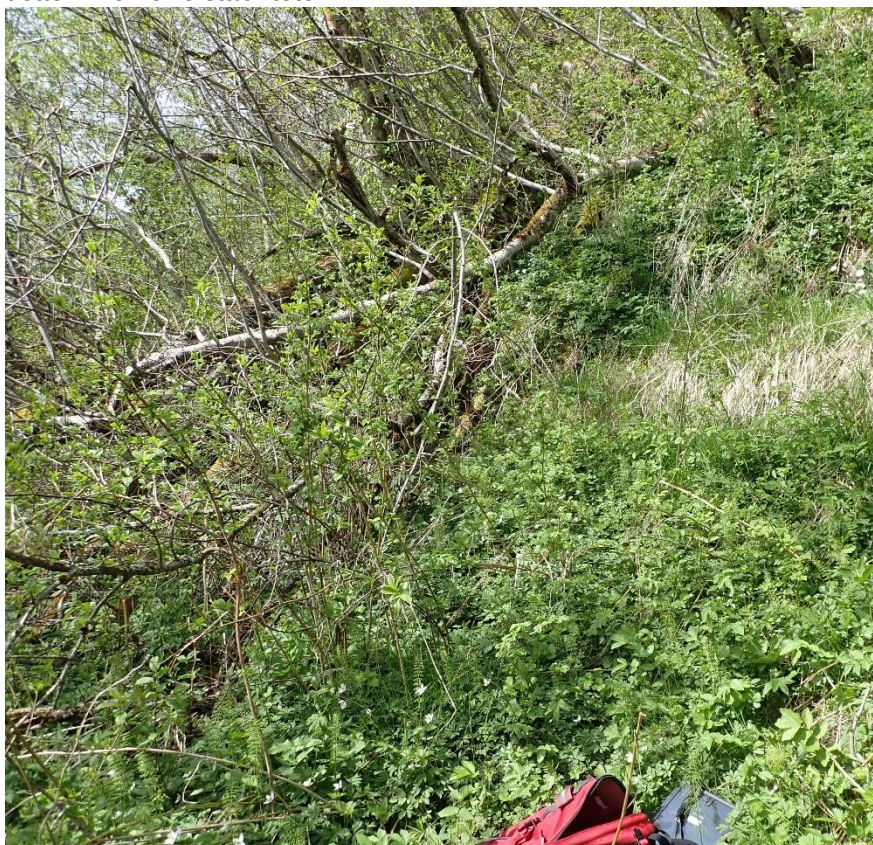
Det er mye leire i massene og det observeres sig i terrenget. Terrenghelningen er stedvis over 45°. Det anbefales å ikke legge stien slik at den lager bratte skjæringer i skråningen i dette området, da dette vil forverre stabiliteten.

Figur 18: Sig i skråningene ved Storvollen. Mye leir i løsmassene her.
