SAMMENDRAG

1 Innledning

I forbindelse med utvidelse av fortau i Alette Beyers veg er Multiconsult engasjert for å registrere naturverdier og fremmede arter. Dette notatet beskriver funnene i det området som vil bli berørt. Videre viser det til tiltak som anses som nødvendige for å unngå spredning av fremmede arter og naturverdier som bør ivaretas.

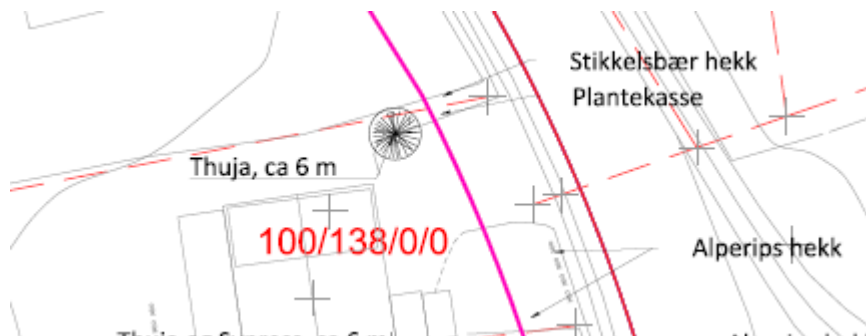
Figur 6. Eiendom 100/138/0/0

1 stk stor Thuja, ca 6 m høy. **Innmåling.**

Busksjikt, stikkelsbærhekk, ca 2 m høy mellom eiendom 100/138/0/0 og 100/139/0/0. Alperipshekk mot fortau i Alette Beyers veg. **Innmåling.**

1 stk stor plantekasse, ulike ville plantearter. **Innmåling.**

Bunnsjikt med ulike ville plantearter.
